**PRAÇA DO GIRALDO**  
**2. FICHA DE CARACTERIZAÇÃO DO EDIFÍCIO**

**PRAÇA DO GIRALDO**  
**1. FICHA DE IDENTIFICAÇÃO DO EDIFÍCIO**

<b>Localização</b> – Praça do Giraldo, 86/92

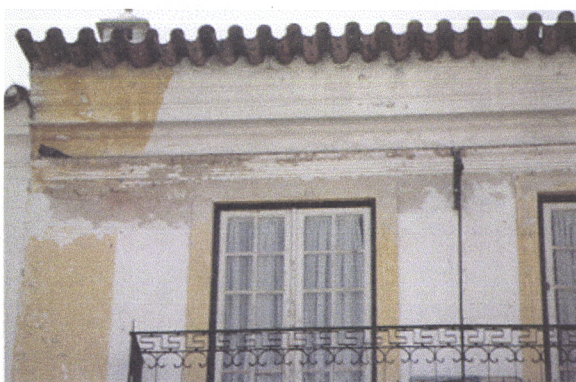
**Estado de conservação / patologias** – Edifício em mau estado de conservação da fachada, verificando-se a existência de lacunas nos revestimentos e acabamentos junto à cornija, bem como alguns problemas de humidade nas sacadas dos vãos, por retenção das águas pluviais. A fachada apresenta ainda alguma sujidade (poluição do tráfego) e descoloração geral. A pouca exposição solar do edifício contribui igualmente para os problemas decorrentes das infiltrações de água.

Pormenor das lacunas

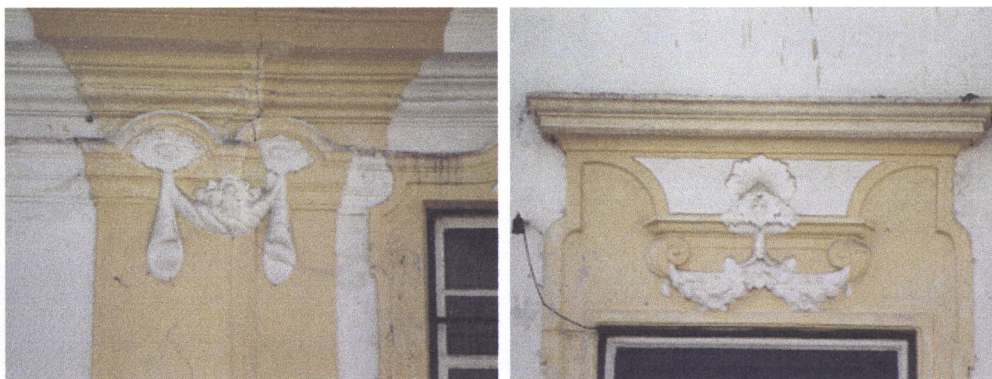
**Estado de conservação / patologias** – Fachada em mau estado de conservação geral, apresentando descoloração e descamação superficial da pintura, sobretudo nos remates dos vãos e pilastras. Verificam-se ainda algumas lacunas, essencialmente na parte superior dos vãos do último piso, provocadas pela presença de humidade proveniente da escorrência de água da chuva. Manchas de humidade no 1º piso, junto ao solo, por capilaridade e infiltração de águas pluviais. Patologias agravadas pela exposição Noroeste do edifício e proximidade do tráfego automóvel.

Pormenores da pilastra e do vão do 2º piso

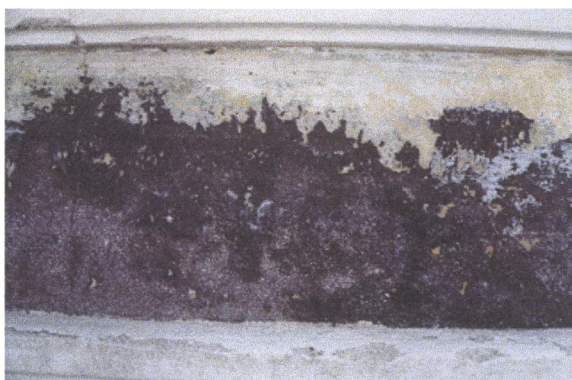
<b>Nº e cor das camadas</b>	<b>Identificação cromática NCS</b>	<b>Observações</b>
<b>Friso</b>		
0 – reboco	Reboco	
1 - barramento vermelho (sangue de boi)	S 2050-R / S 5020-R 10B	A cor encontrada situa-se entre as duas referências
2 – creme/cinza - cor de pedra	S 2005-Y 20 R	
3 – branco	Branco	
4 - ocre	S 1020-Y 30 R

Pormenor do friso onde foi efectuada a identificação cromática

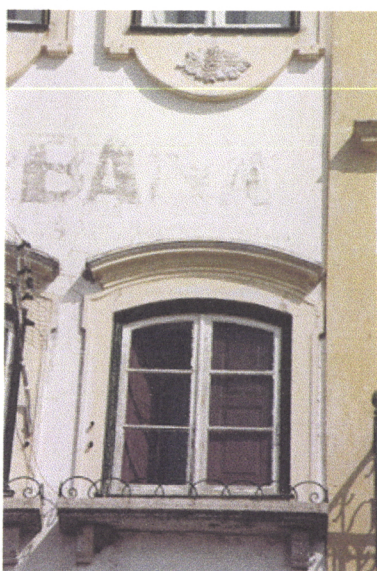
**Estado de conservação / patologias** – O edifício encontra-se com a pintura em mau estado de conservação, sendo visíveis anteriores camadas de pintura, bem como indícios de letras pintadas na fachada. Nas zonas onde se encontra a aplicação de cores, nomeadamente nas molduras dos vãos e pilastras, verificam-se problemas de descamação superficial da pintura, de coesão entre as camadas e de adesão ao suporte. Observam-se ainda lacunas nos acabamentos na zona da cornija e no arco do 1º piso.

Pormenor dos vãos

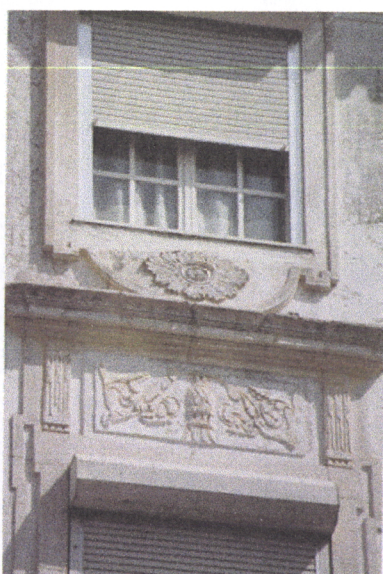
**Estado de conservação / patologias** – Medíocre estado de conservação da fachada, sobretudo por descamação superficial da pintura e falta de coesão entre as camadas do revestimento, patologia que se verifica sobretudo nas pilastras (em particular no lado direito). A falta de pintura verifica-se ainda no 1º piso junto ao arco. A última camada de pintura encontra-se quase sem cor nas zonas onde se verifica a sua aplicação e o pano de fundo apresenta zonas em que deixa transparecer o reboco. Problemas derivados da presença de humidade, sobretudo devido a retenção de água na zona das sacadas dos vãos dos 2º e 3º pisos.

Pormenor dos vãos do 3º e 4º pisos.

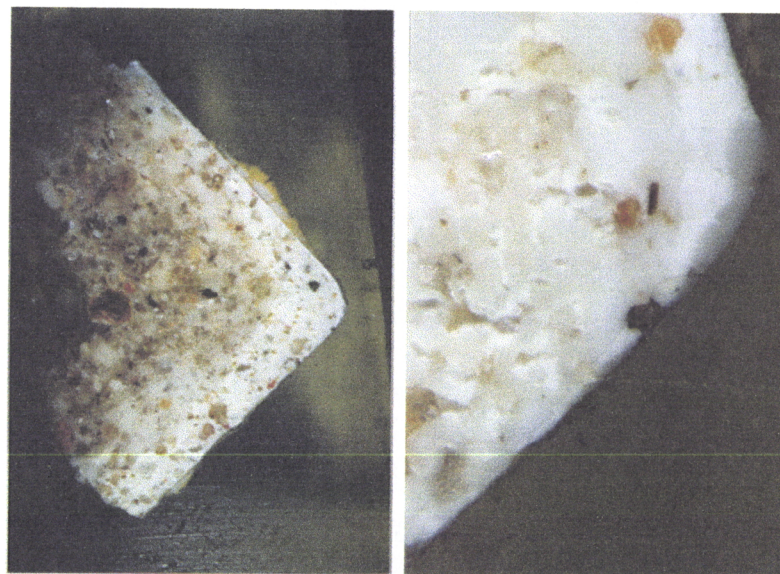
Imagens da amostra recolhida, obtida através do microscópio com uma ampliação de 7,5x e 64x respectivamente (Fotos de José Aguiar, LNEC)

**Observações** – A análise da amostra apresenta um reboco com agregados relativamente heterogéneos, sobre o qual foi aplicado (ainda semi-fresco) um barramento de pasta de cal gorda com inertes finos, que deve ter sido, muito previsivelmente, o primeiro acabamento. Sobre este acabamento foi, posteriormente, aplicada uma pintura de cal pigmentada a amarelo (provavelmente um óxido de ferro, notando-se a separação provocada pelo envelhecimento da camada original do barramento e pelo depósito de poluentes e poeiras).

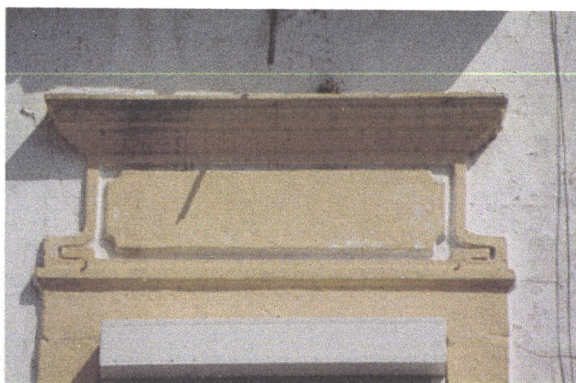
**Estado de conservação / patologias** – Edifício em mau estado de conservação, verificando-se que a pintura deixa visível o revestimento do pano de fundo. Problemas de destacamento da pintura e de coesão entre as camadas, sobretudo nas pilastras. Manchas de humidade junto à cobertura, por escorrência das águas pluviais, e nas sacadas dos vãos dos 2º e 3º pisos por capilaridade.

Pormenor do vão do 2º piso

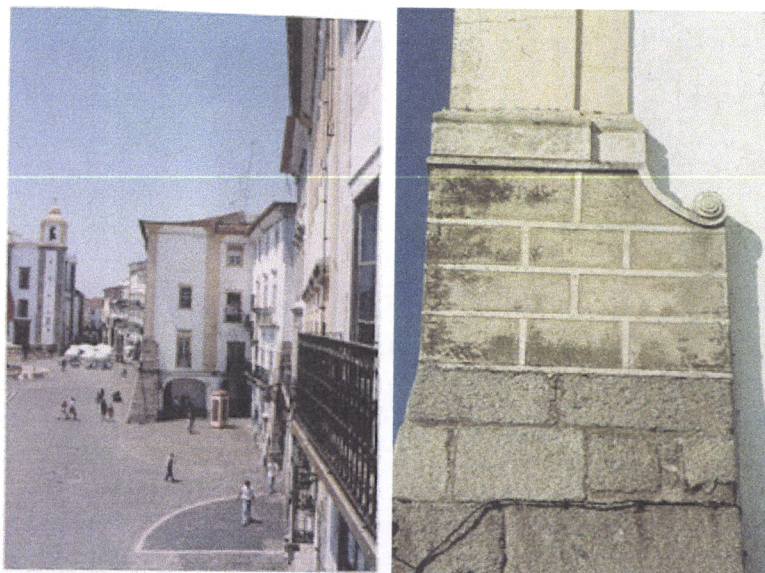
**Estado de conservação / patologias** – O edifício apresenta algumas fissuras nas superfícies, bem como lacunas na zona da cornija, onde poderão existir problemas de infiltração de águas pluviais. A pintura, na zona onde se encontra aplicada a cor, apresenta alguma descamação superficial e descoloração geral.

Vista sul do edifício e pormenor do fingido de pedra.
