A FORTALEZA DE MAZAGÃO

BASES PARA UMA PROPOSTA DE RECUPERAÇÃO E VALORIZAÇÃO

DISSERTAÇÃO DE MESTRADO EM RECUPERAÇÃO DO PATRIMÓNIO ARQUITECTÓNICO E PAISAGÍSTICO

UNIVERSIDADE DE ÉVORA, MARÇO DE 2001

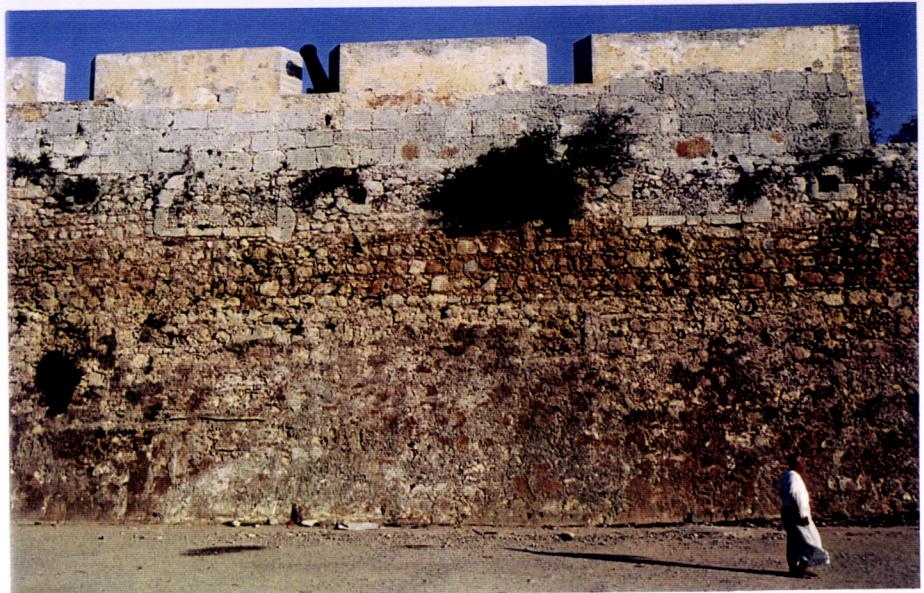
FOTO 003 Baluarte de São Sebastião - Agosto de 1999.
Podemos aqui encontrar a sobreposição clara de duas fases distintas de construção. Sobre a construção original do séc. XVI foi edificado um corpo com diferente tipologia e modo de construção.

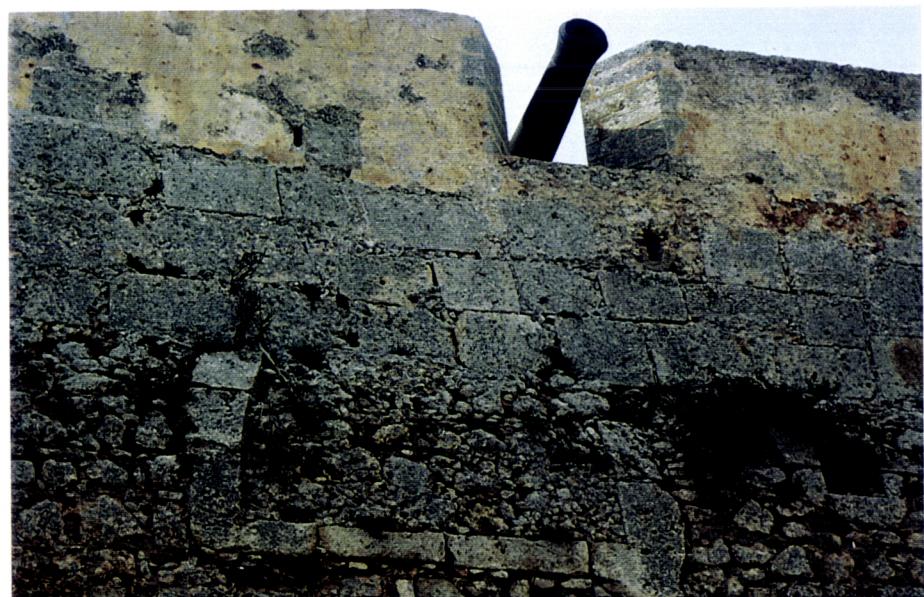
FOTO 004 Baluarte de São Sebastião - Agosto de 1999.
Pormenor da sobreposição de construções.

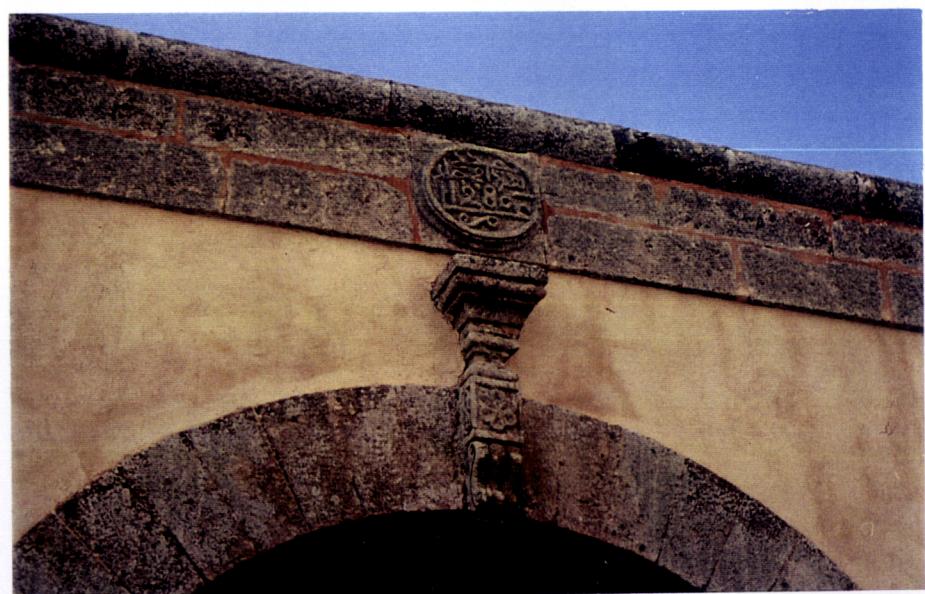
FOTO 005 Baluarte de São Sebastião - Agosto de 1999.
Porta de acesso desde o reparo, onde encontramos gravada a data de 1280 do calendário árabe da Hegira, a que corresponde a nosso ano de 1863. O tipo de pedra, o tipo de acabamento e a tipologia da referida porta estão de acordo com diversos elementos que encontramos em diferentes zonas da fortificação e que atribuímos a uma intervenção geral de reconstrução do conjunto.

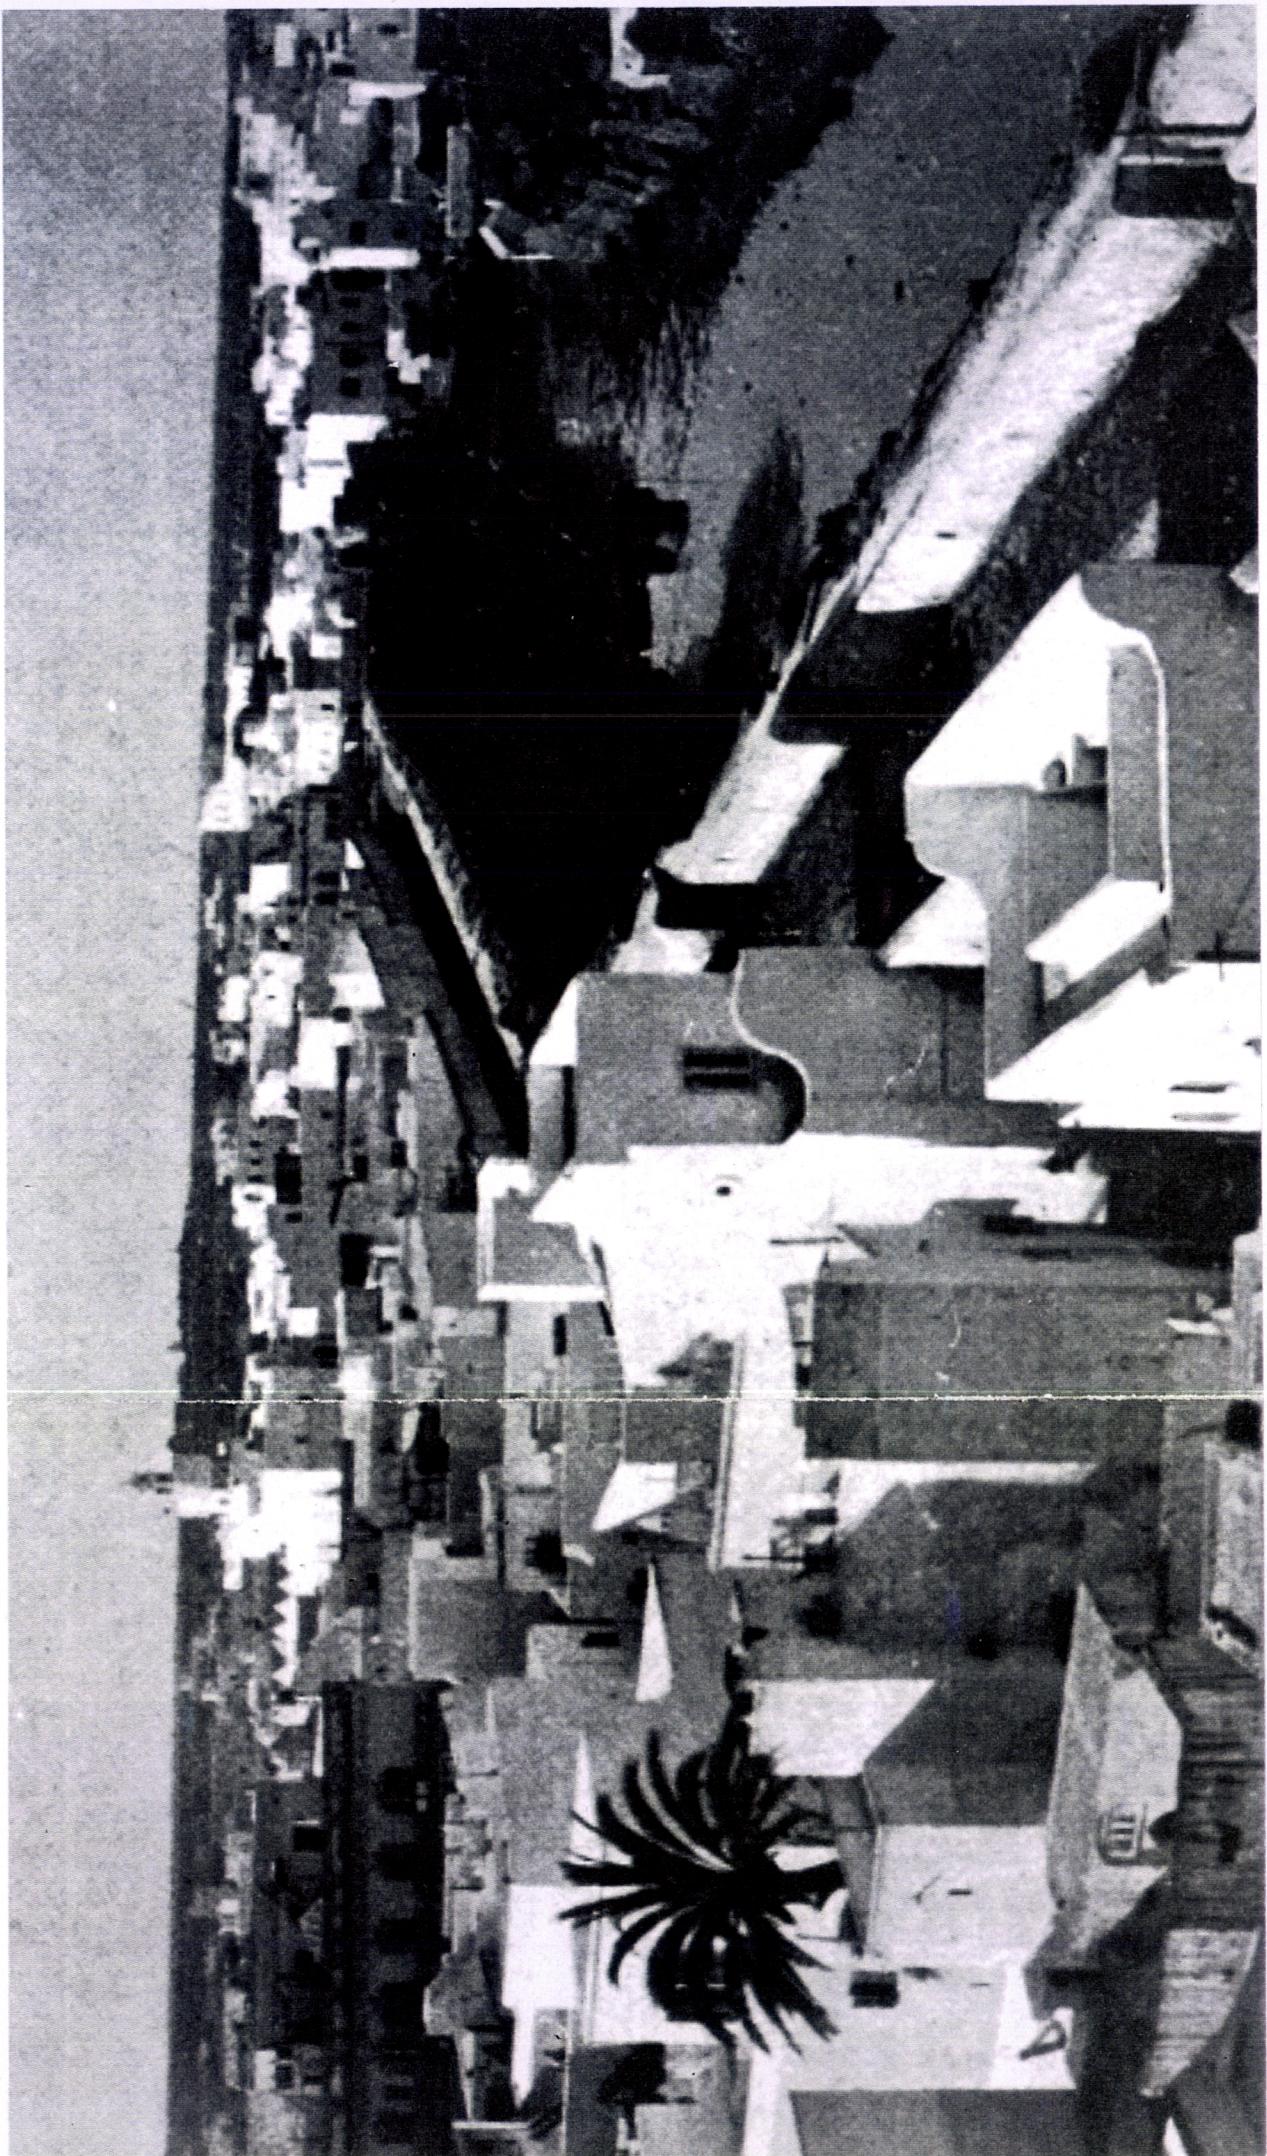
FOTO 006 Vista por cima da fachada Norte – início do século XX. Fotografia do Ministère de l'Habitat do Reino de Marrocos. Podemos aqui observar o fosso Norte antes de ser atulhado.

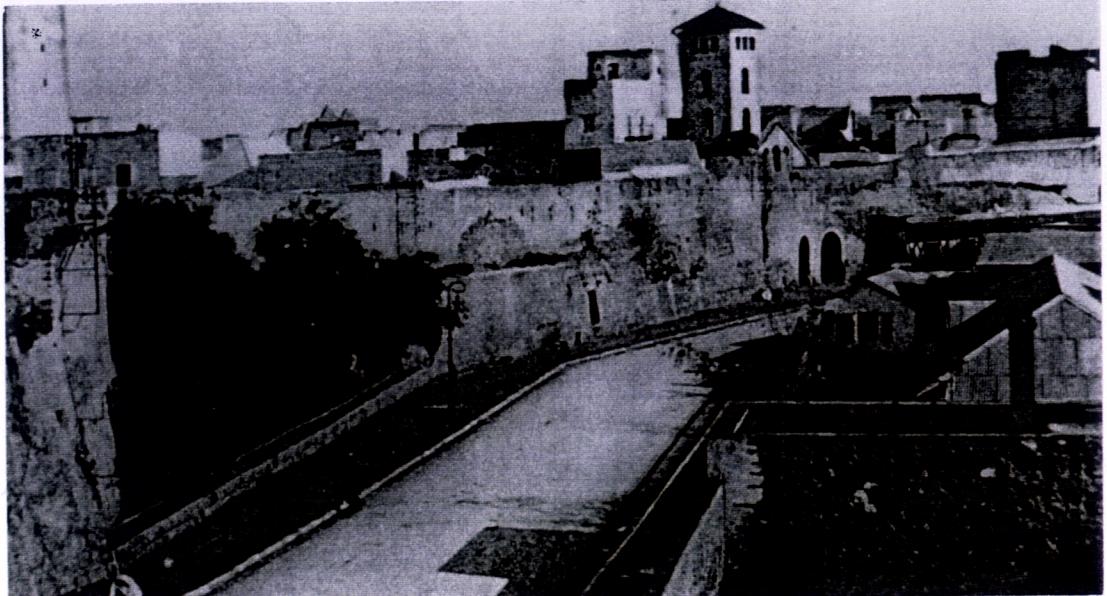
FOTO 007 Fachada Poente/terrestre - primeiras décadas do século XX. Postal ilustrado.
Em relação à actualidade podemos observar alterações ao nível dos espaços exteriores junto à fortaleza, assim como ao nível dos rebocos da fortificação. Desapareceram ainda os edifícios frente a esta fachada.

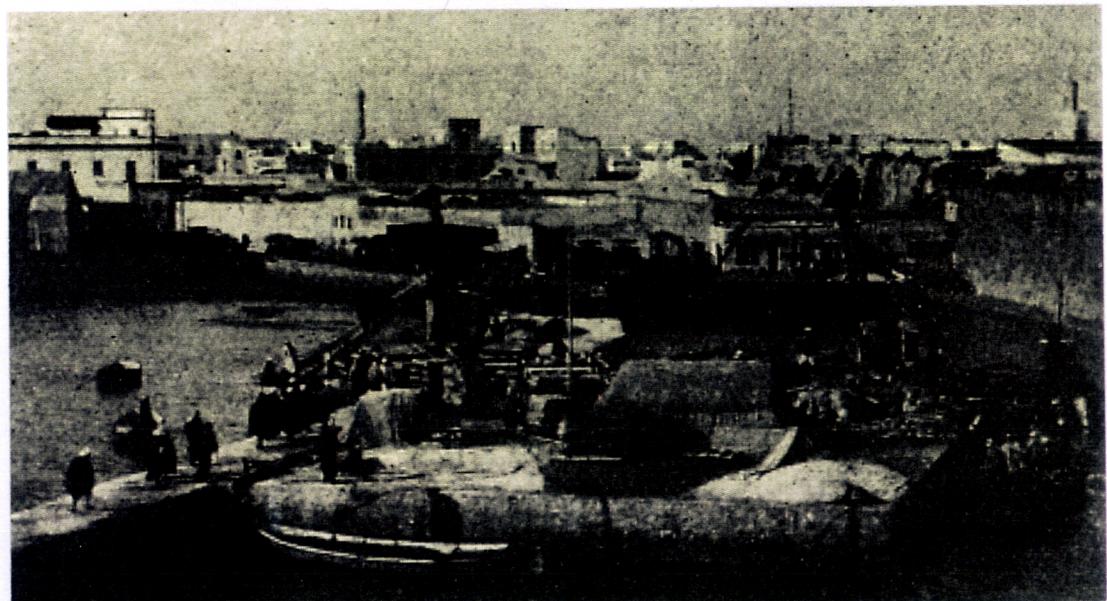
FOTO 009 Zona frente à fachada Sul – 1919. Fotografia do Ministére de l'Habitat do Reino de Marrocos.
Podemos observar a existência da praia junto ao fosso Sul, antes desta zona ser atulhada e ai construídos um conjunto de edifícios de apoio ao porto.

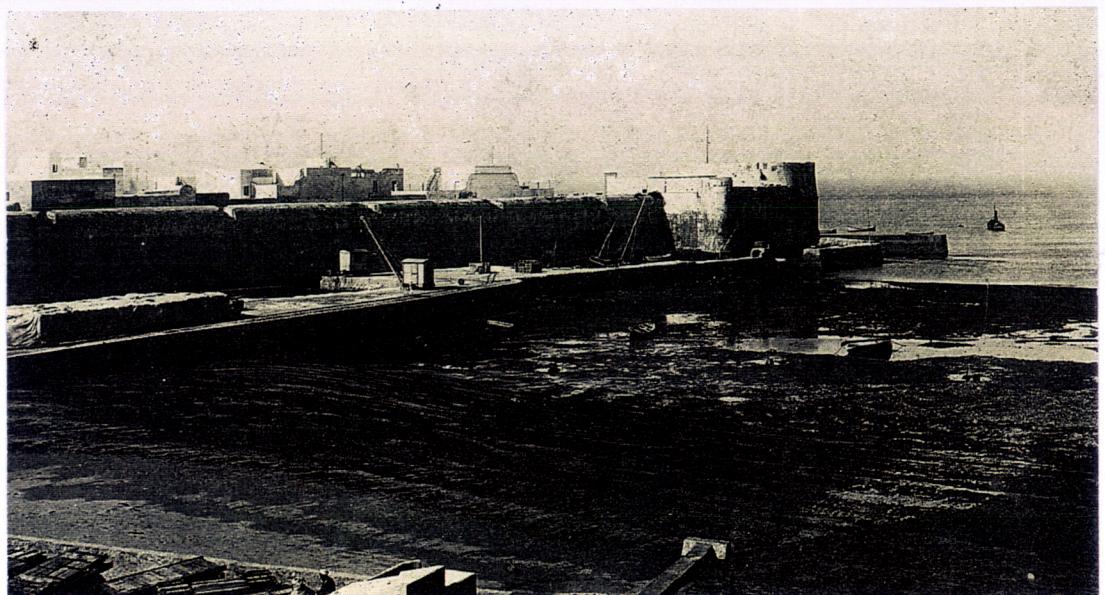
FOTO 010 Zona frente à fachada Sul – 1915. Fotografia do Ministére de l'Habitat do Reino de Marrocos. Verificamos a existência da praia junto ao fosso Sul, antes da zona ser atulhada.
