DES. 42 - FORTALEZA DE MAZAGÃO  
LOCALIZAÇÃO E IDENTIFICAÇÃO DAS CANHONEIRAS SUPERIORES  
PLANTA DO CONJUNTO  
LEVANTAMENTO - SETEMBRO 2000

DES. 43 - FORTALEZA DE MAZAGÃO  
DISTRIBUIÇÃO DAS CANHONEIRAS DO TIPO A E DO TIPO B  
PLANTA DO CONJUNTO  
LEVANTAMENTO - SETEMBRO 2000

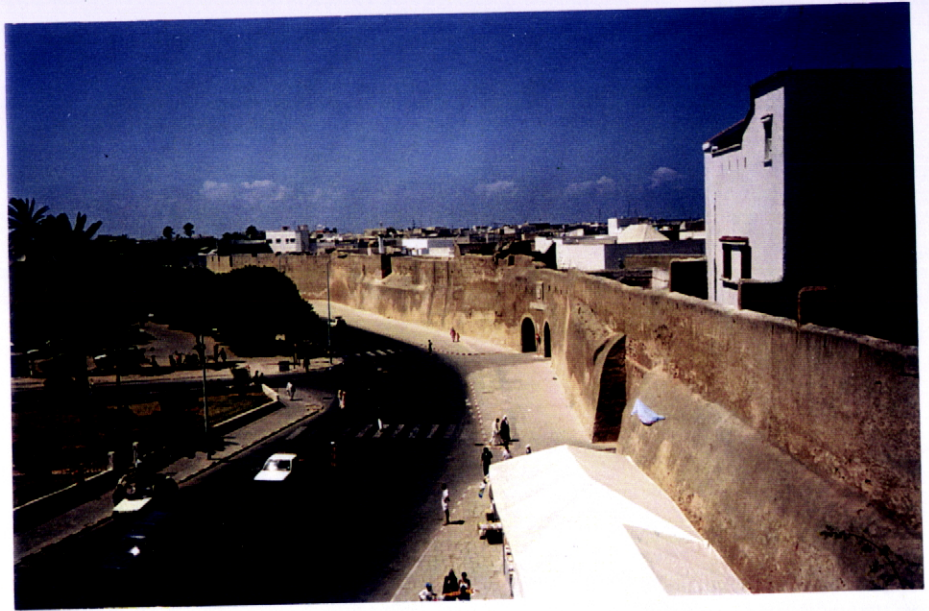
**FOTO 017** Fachada Poente / terrestre – Agosto de 1999.  
Sobre a ruína da fortificação original foram construídos novos muros que conferiram ao conjunto uma altura constante. Desapareceu o Baluarte do Governador e foram suprimidos os flancos dos Baluartes de Santo António e do Santo Espírito, ficando as suas faces integradas na cortina. No lado interior desta estrutura, desapareceu o reparo e um conjunto de edifícios passou a estar encostado aos muros que constituem hoje a cortina. O fosso foi atulhado, foram abertas três novas portas e, já nos anos oitenta do séc. XX, foi aplicado um reboco que confere a homogeneidade possível ao conjunto.

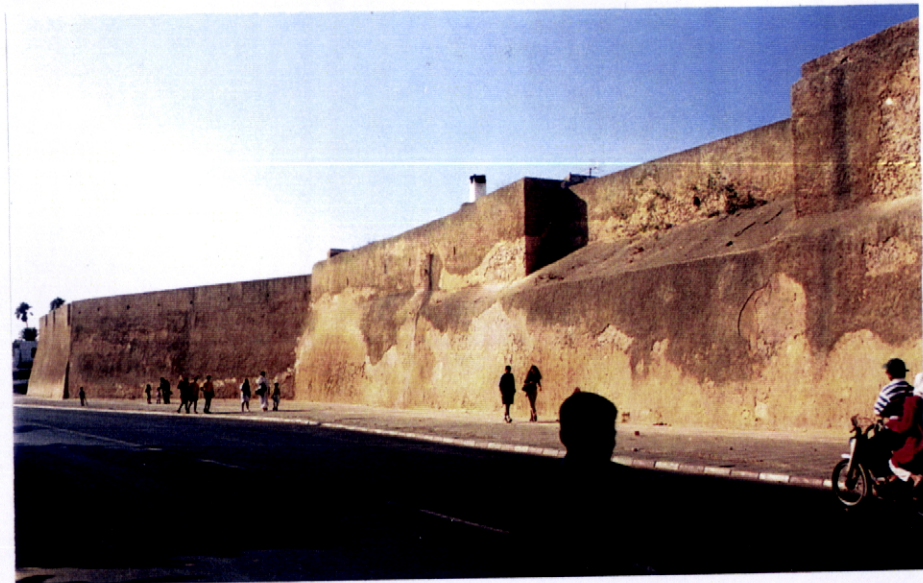
**FOTO 019** Fachada Poente / terrestre.– Agosto de 1999.  
À esquerda encontra-se o Baluarte de Santo António. O flanco do baluarte foi eliminado, perdendo-se a diferenciação entre baluarte e cortina.

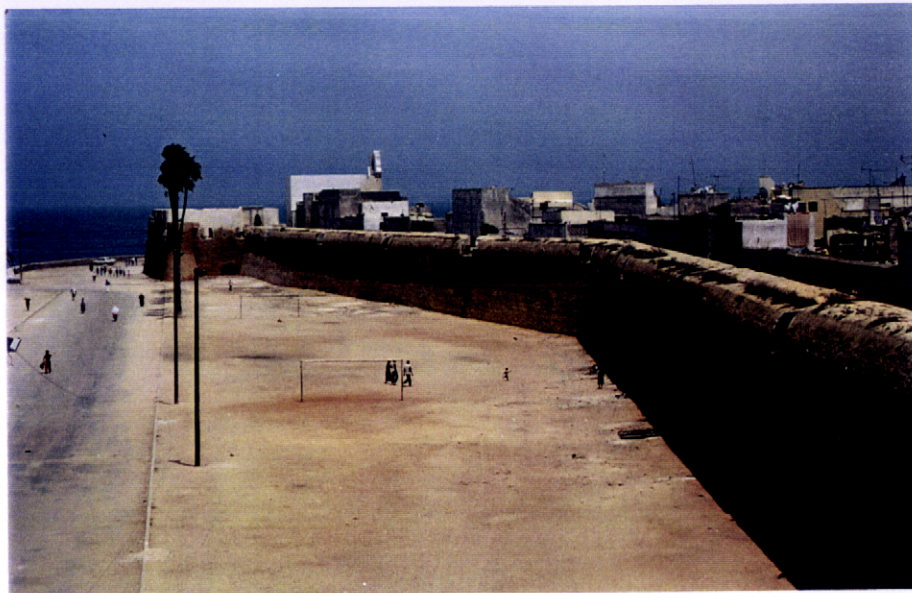
**FOTO 020** Fachada Norte – Agosto de 1999.

Esta cortina corresponde à construção original da fortificação no séc. XVI. A cortina é quebrada, aproximadamente a meio da sua extensão, formando um ângulo de cerca de cento e sessenta graus. O fosso foi atulhado no início do séc. XX, ficando toda a fachada parcialmente enterrada. Nos anos oitenta do séc. XX, foi aplicado um novo reboco sobre o conjunto.

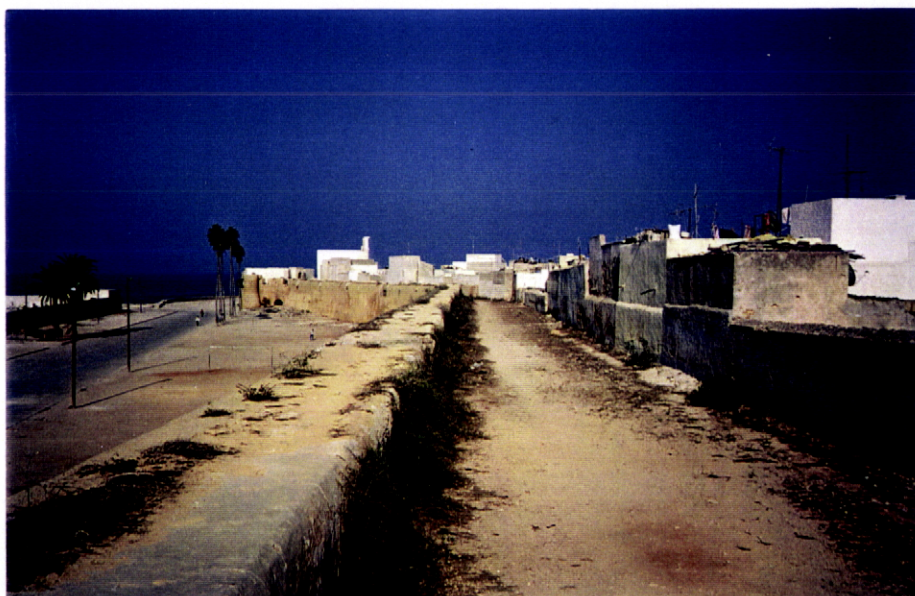
**FOTO 024** Fachada Norte – Agosto de 1999.  
De notar a grande espessura do parapeito, característica do período da fortificação de transição.

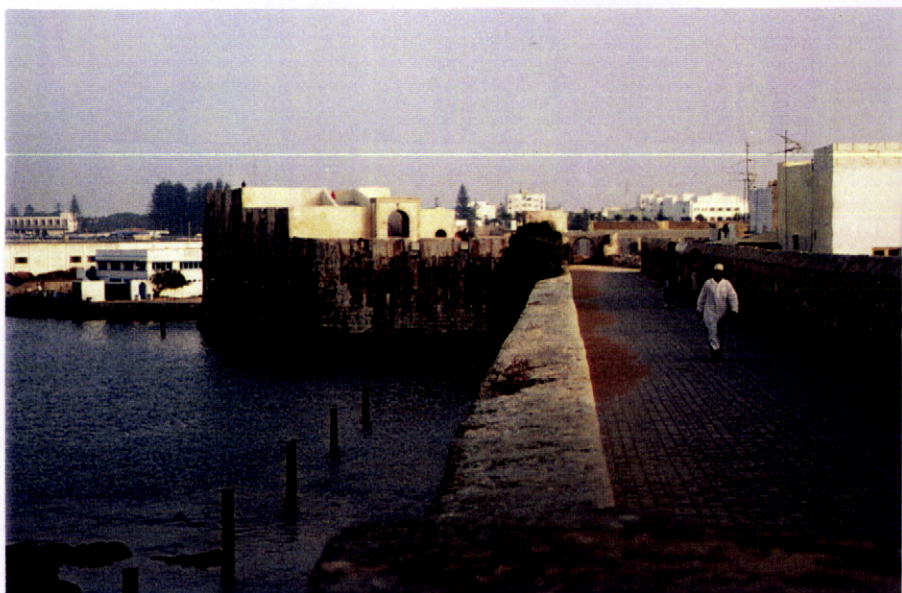
**FOTO 032** Fachada Nascente/marítima – Agosto de 1999.  
Aqui a espessura do parapeito é muito inferior à que encontrámos nas Cortinas Norte e Sul. Também o perfil da cortina é diferente, sendo o reparo significativamente mais estreito, com a largura de cerca de seis metros. Isto deve-se ao facto de esta parte da fortificação não estar preparada de origem para incluir o uso de artilharia pesada. De facto, a guerra que os portugueses sustentavam era claramente voltada para terra.

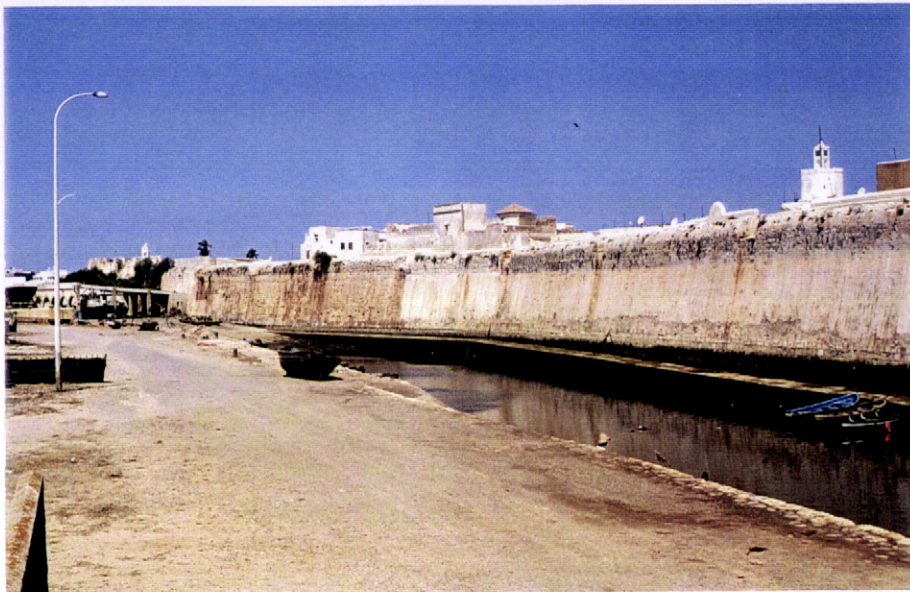
**FOTO 033** Fachada Sul – Agosto de 1999.  
A Cortina Sul, entre o Baluarte do Anjo e o Baluarte do Santo Espírito. Nesta zona existe ainda parte do fosso original, o que oferece à fachada a expressão e imponência características da estrutura original.

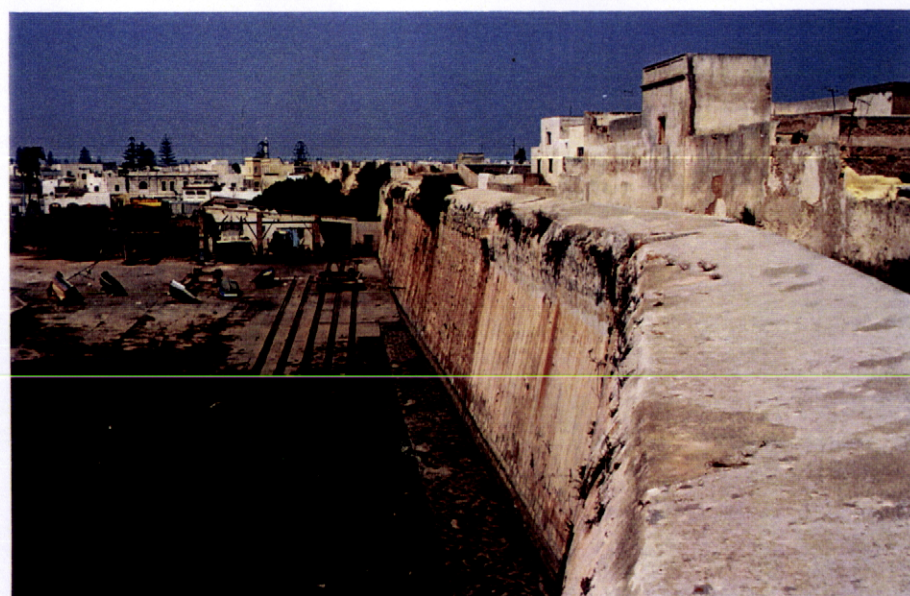
**FOTO 035** Fachada Sul – Agosto de 1999.  
Também aqui o parapeito apresenta uma espessura significativa, com cerca de três metros e trinta centímetros. Pelas características do perfil do reparo e pela tipologia das canhoneiras podemos concluir que esta cortina corresponde à construção original da fortificação do séc. XVI, sobre a qual não terão sido realizadas alterações significativas.

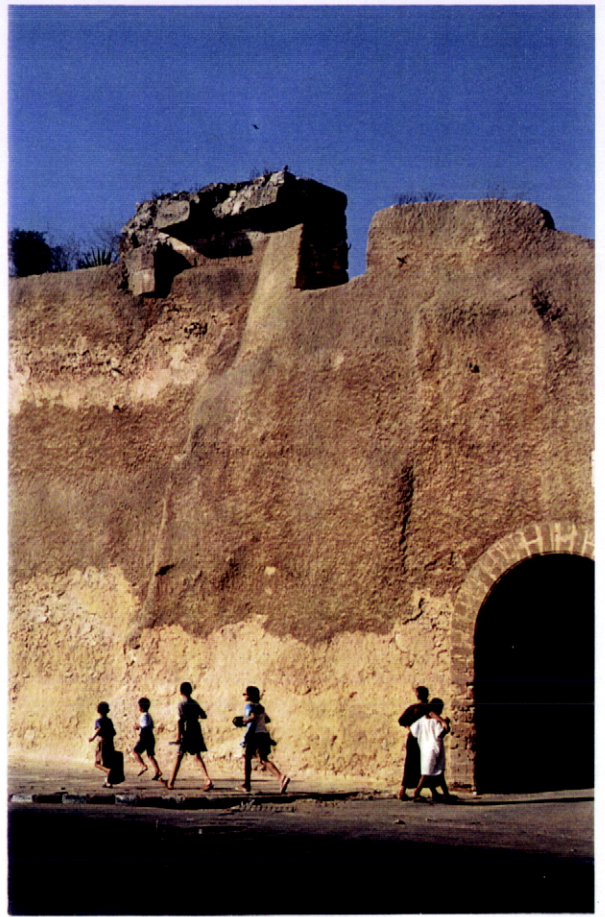
**FOTO 039** Vestígios do Baluarte do Governador – Agosto de 1999.  
Este baluarte localizava-se a meio da fachada Poente / terrestre e era através do seu interior que se realizava a entrada na fortaleza do lado terra. O baluarte terá sido minado e completamente destruído pelos portugueses quando da sua retirada em 1769. Os vestígios que hoje podemos encontrar são insuficientes para identificar a sua estrutura base.

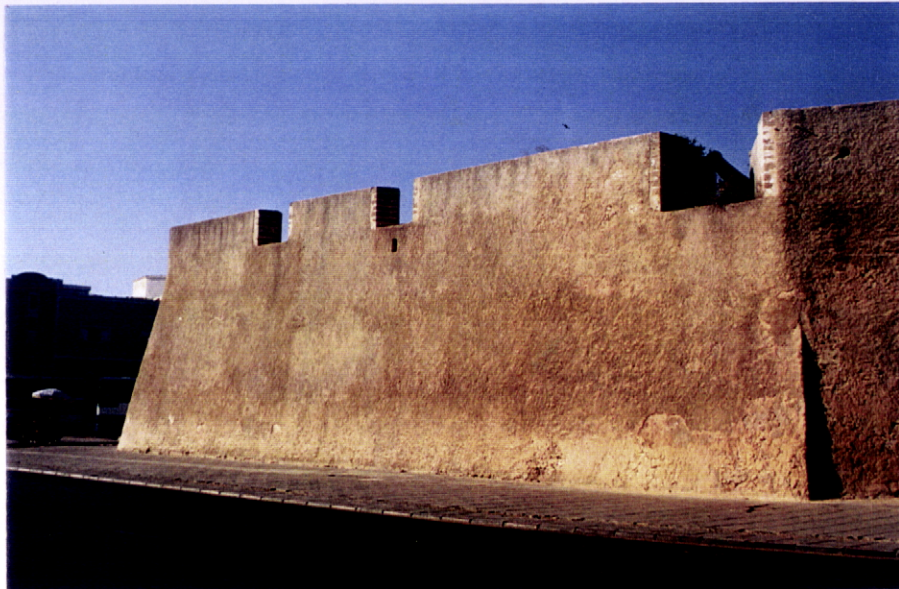
**FOTO 041** Baluarte de Santo António – Agosto de 1999.  
Também este baluarte terá sofrido graves danos aquando da retirada dos portugueses. No seu exterior, o baluarte apresenta-se hoje bastante transformado.

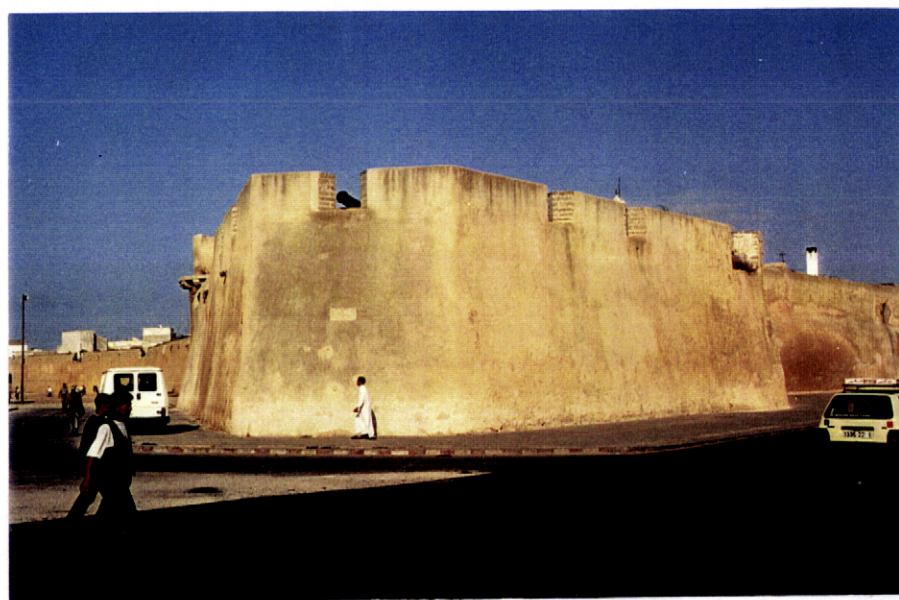
**FOTO 042** Baluarte de Santo António – Agosto de 1999.  
O baluarte perdeu o seu ângulo flanqueado em bico e o flanco com orelhão voltado ao Baluarte do Governador.

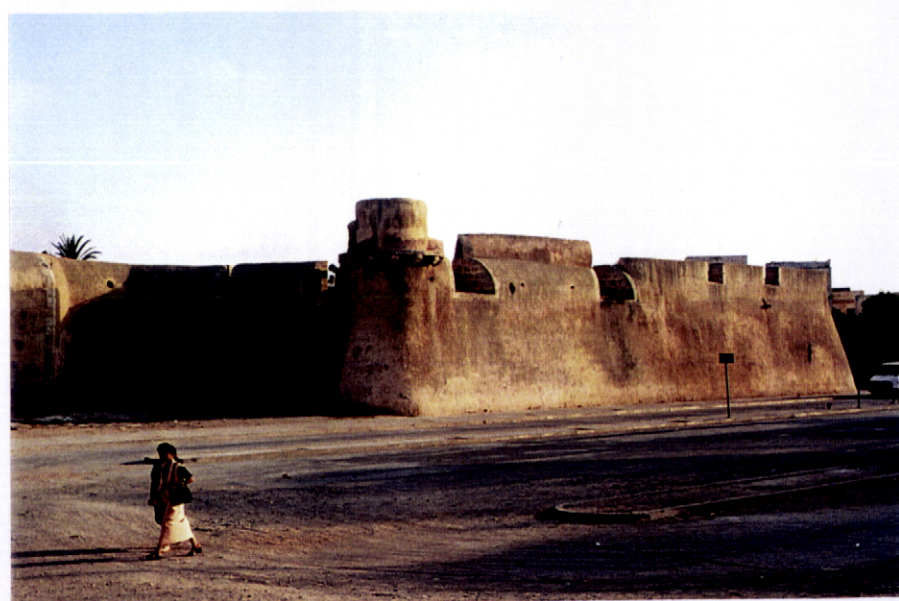
**FOTO 043** Baluarte de Santo António – Agosto de 1999.  
Podemos aqui identificar alguns elementos da estrutura original do baluarte, como seja o flanco voltado para o Baluarte de São Sebastião, incluindo orelhão curvo com torreta e canhoneira a nível inferior. O atulhamento do fosso veio retirar muita da expressão e imponência desta estrutura.

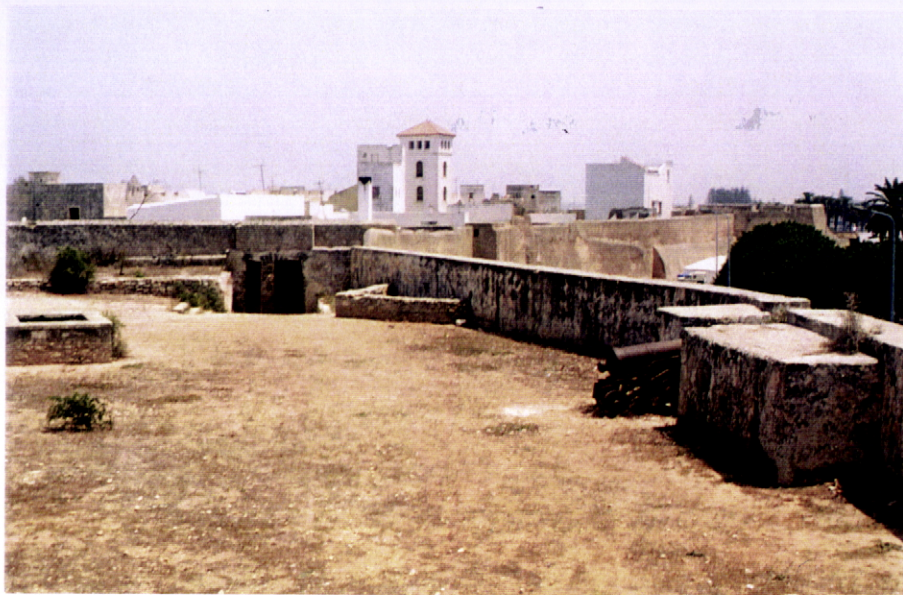
**FOTO 044** Plataforma superior do Baluarte de Santo António – Agosto de 1999.  
Segundo as plantas antigas que possuímos existiam diversas construções sobre a plataforma deste baluarte. No entanto, hoje, não restam quaisquer vestígios destas construções.

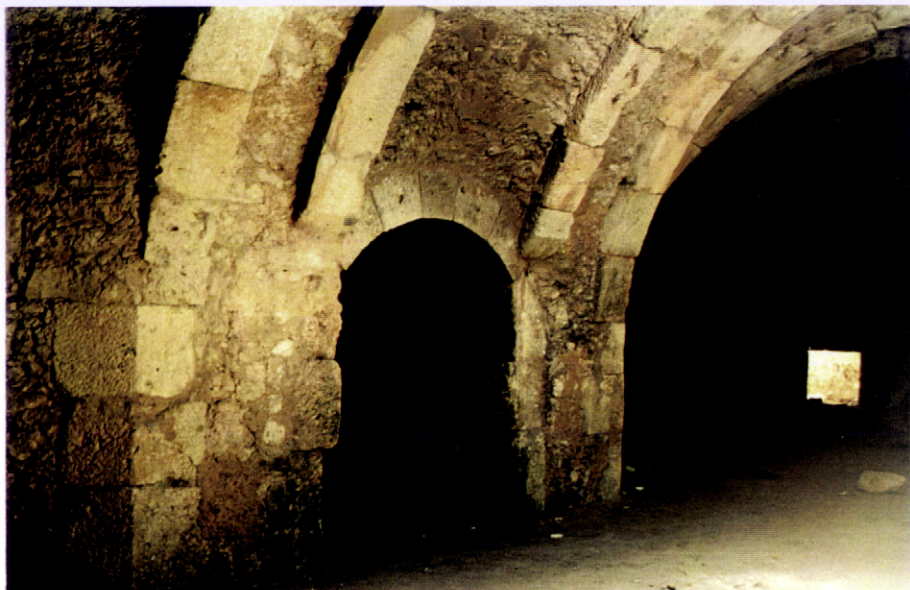
**FOTO 050** Interior do Baluarte de Santo António – Agosto de 1999.  
O interior do baluarte aparenta não ter sofrido alterações significativas em relação à sua estrutura original. Possui duas casamatas com canhoneiras voltadas sobre os flancos, ligadas entre si e com acesso desde o interior da fortaleza através de um corredor. Existe igualmente uma ligação à Porta da traição. Toda esta estrutura encontra-se hoje em relativo bom estado de conservação.
