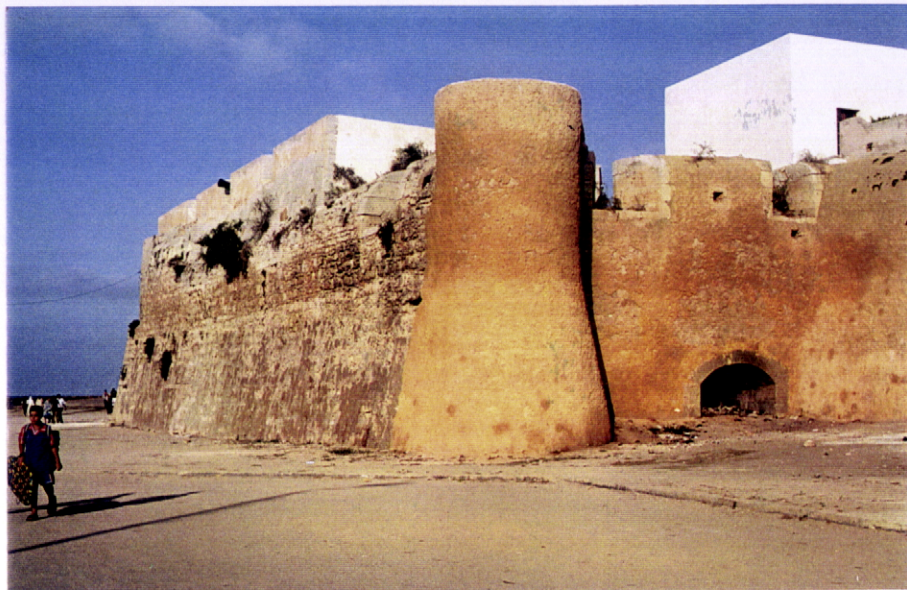
FOTO 053 Baluarte de São Sebastião – Agosto de 1999.
Flanco voltado para o Baluarte de Santo António, incluindo orelhão curvo com torreta e canhoneira inferior.

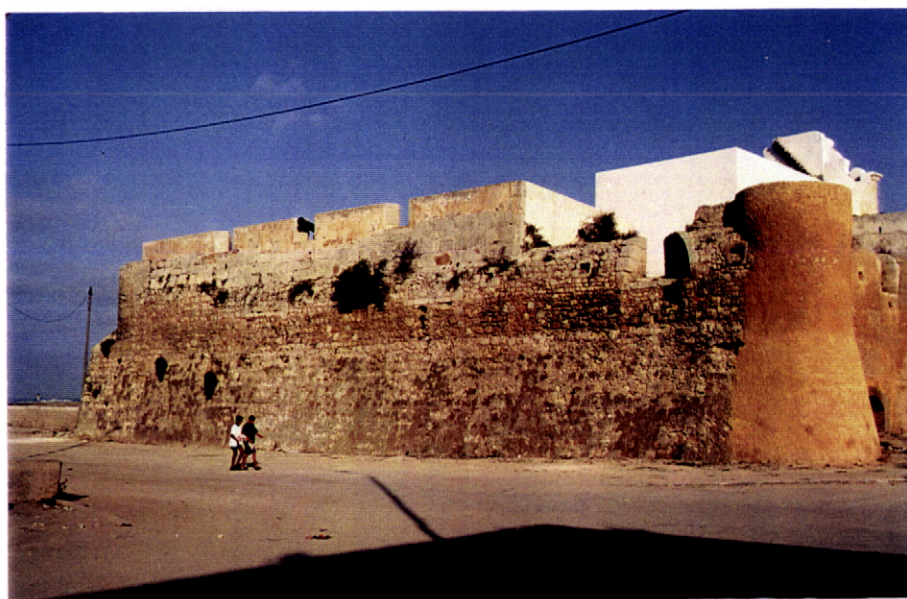
FOTO 054 Baluarte de São Sebastião – Agosto de 1999.
A construção inicial foi sobreposto um novo corpo, construído em alvenaria de pedra aparelhada, claramente diferente da que encontramos nas zonas mais antigas. Foram encerradas as canhoneiras correspondentes à estrutura inicial e construídas novas canhoneiras de diferente tipologia, sendo utilizado um diferente tipo de pedra.

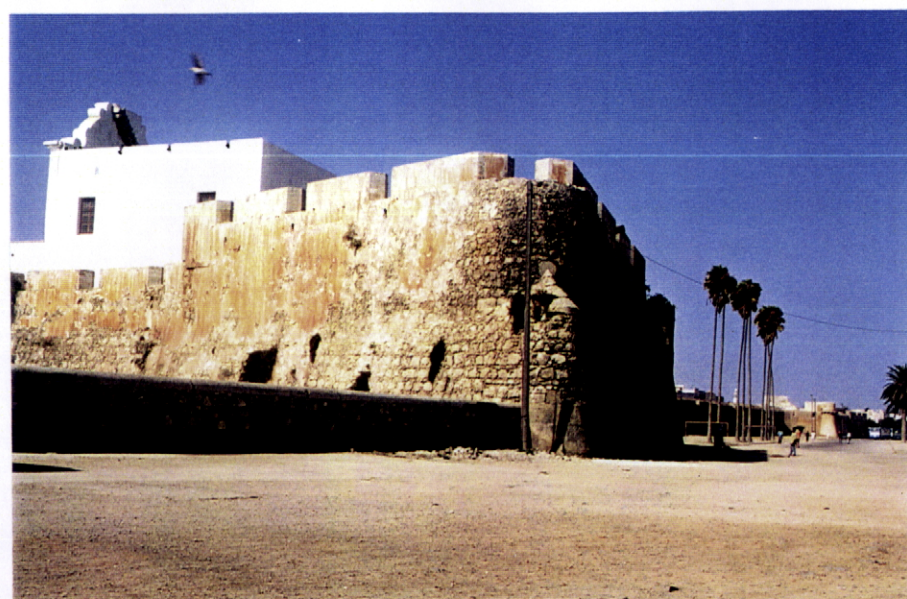
FOTO 055 Baluarte de São Sebastião – Agosto de 1999.
O ângulo flanqueado é em bico, com um cunhal ligeiramente arredondado o qual constitui uma tipologia única na fortaleza. Do lado do mar não existe, nem nunca existiu, qualquer flanco, estando esta face do baluarte no prolongamento da cortina, fazendo com ela um ligeiro ângulo.

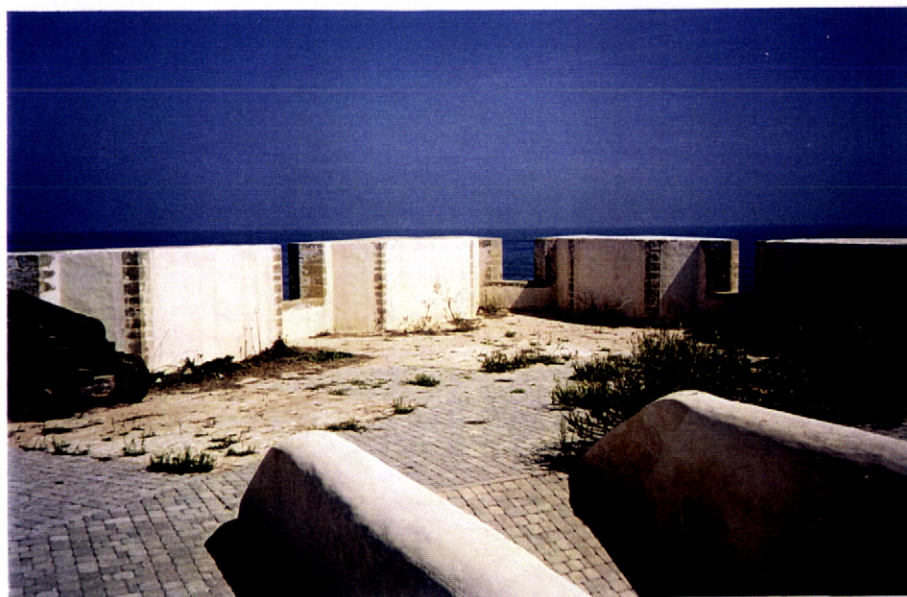
FOTO 057 Plataforma superior do Baluarte de São Sebastião – Agosto de 1999. Durante as obras realizadas em meados do séc. XIX, esta plataforma, que já encontramos representada nas plantas do séc. XVIII, terá sofrido uma grande intervenção, tendo a rampa de acesso mudado de posição e tendo sido refeito todo o sistema de canhoneiras, incluindo a abertura de novas canhoneiras voltadas para o lado do mar.

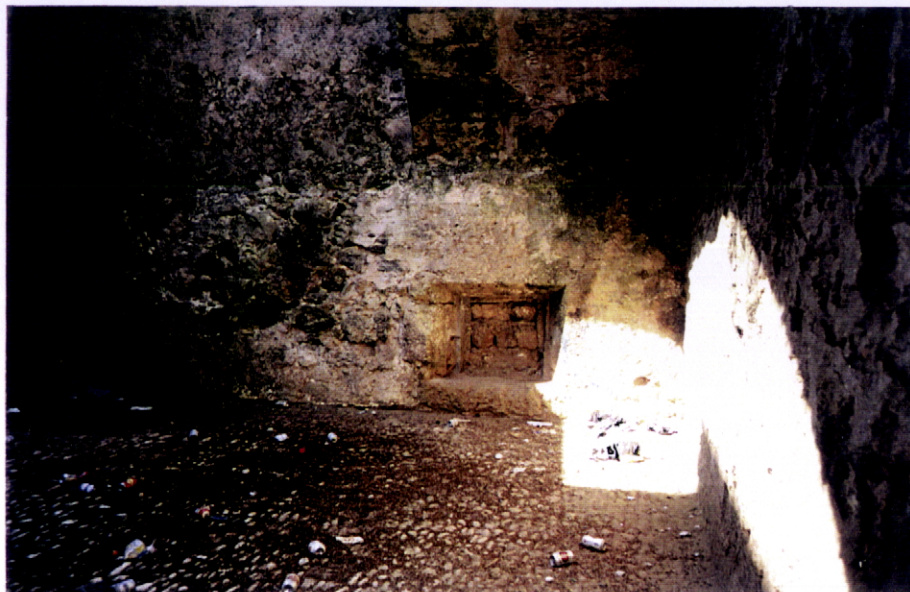
FOTO 059 Interior do Baluarte de São Sebastião – Agosto de 1999.
O interior do baluarte aparenta não ter sofrido alterações significativas em relação à sua estrutura original. É constituído por um espaço aberto superiormente, onde se localiza a canhoneira do flanco Poente.

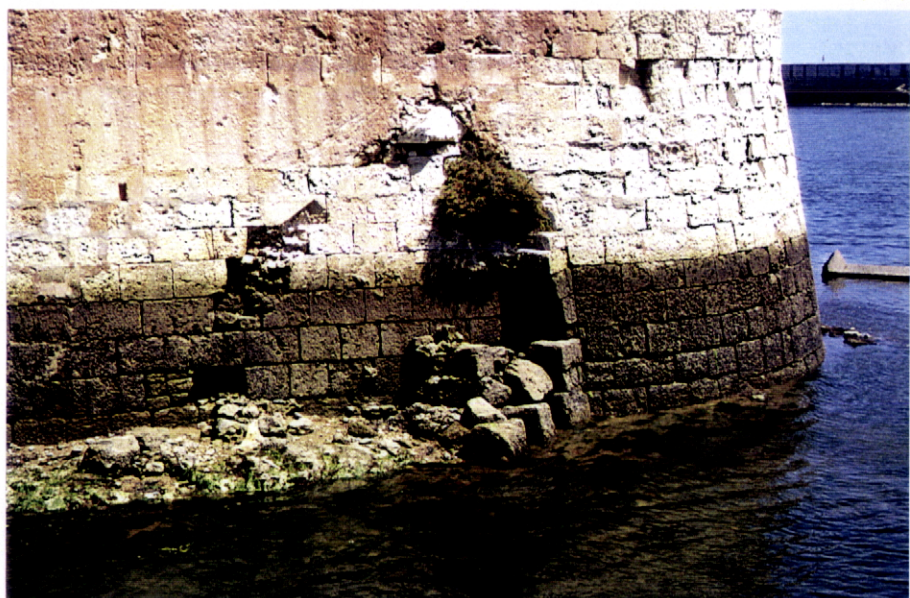
FOTO 066 Baluarte do Anjo – Agosto de 1999.

Na base deste baluarte podemos ainda hoje ver os vestígios do encaixe do muro que mantinha o fosso cheio durante a maré baixa. Este muro pode ser encontrado nas Plantas de 1611 e na do Engenheiro Simão dos Santos.

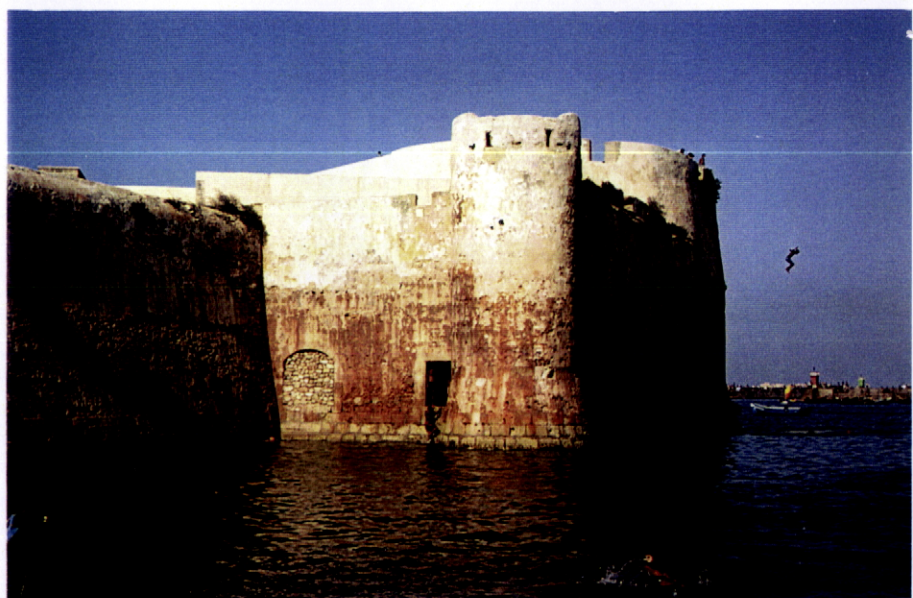
FOTO 067 Baluarte do Anjo – Agosto de 1999.

Flanco voltado a Poente com orelhão curvo, torreta e canhoneira inferior, hoje entaipada.

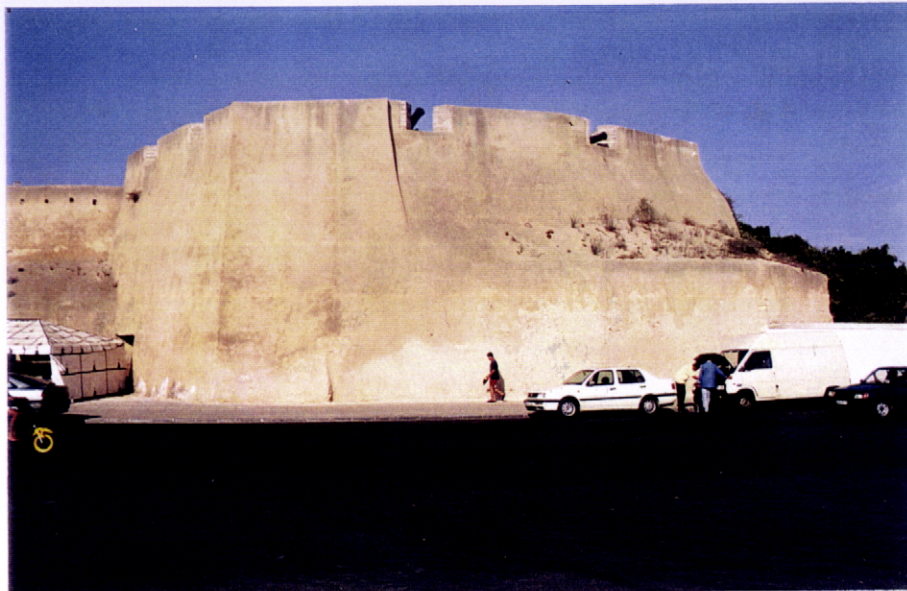
- FOTO 079** Baluarte do Santo Espírito – Agosto de 1999.
Este baluarte encontra-se profundamente transformado e desfigurado. O baluarte terá sofrido grandes estragos aquando da retirada dos portugueses. Ambas as faces do baluarte, o seu ângulo flanqueado em bico e seus orelhões curvos com torretas foram completamente destruídos, não subsistindo hoje elementos que possam identificar a sua estrutura original.
- FOTO 080** Baluarte do Santo Espírito – Agosto de 1999.
As faces do baluarte encontram-se transfiguradas, sendo agora constituídas por um monte de terra rebocado.
- FOTO 081** Rampa de acesso ao Baluarte do Santo Espírito – Agosto de 1999.
Através desta rampa realiza-se hoje o acesso ao baluarte, desde o interior da praça.

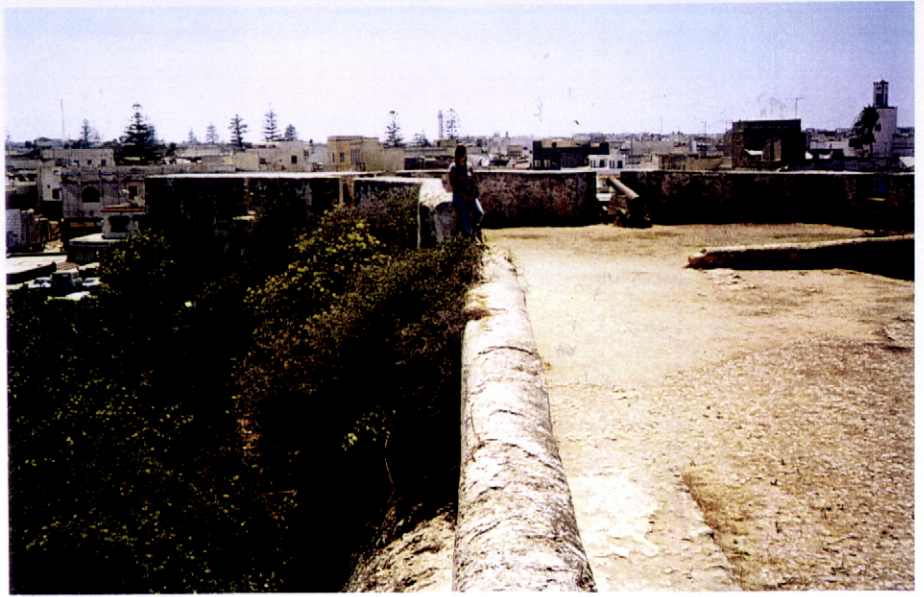
FOTO 082 Plataforma superior do Baluarte do Santo Espírito – Agosto de 1999.
Nesta plataforma, de planta irregular, não existem hoje quaisquer vestígios de estruturas originais.

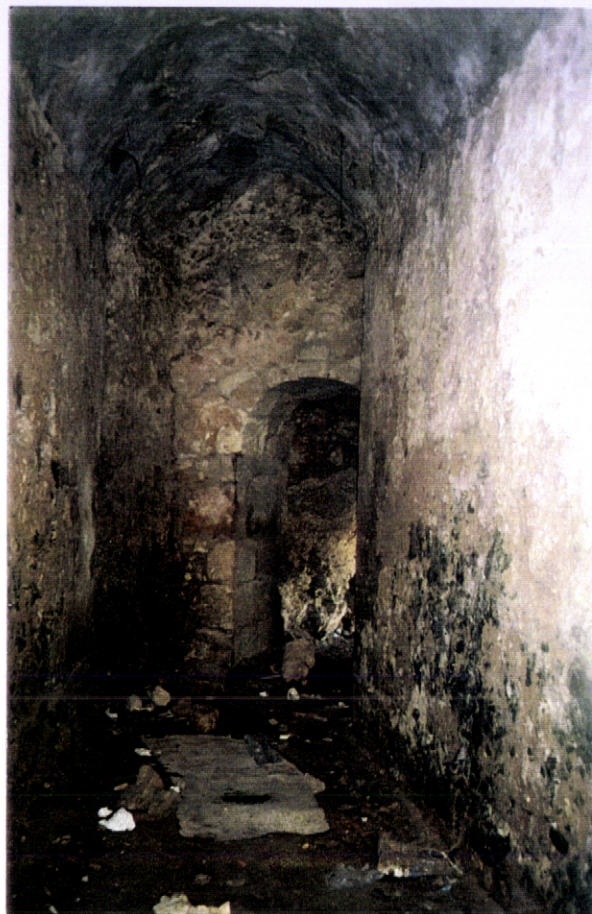
FOTO 085 Interior do Baluarte do Santo Espírito – Agosto de 1999.

O espaço interior do Baluarte do Santo Espírito é hoje um espaço descaracterizado e em ruína. Terá sido alvo de grande destruição aquando da retirada dos Portugueses e desde aí não sofreu nenhum tipo de intervenção. Encontra-se abandonado sem qualquer tipo de utilização. O acesso é hoje feito desde o exterior da fortificação através de uma abertura que corresponde à antiga canhoneira inferior do flanco Norte.

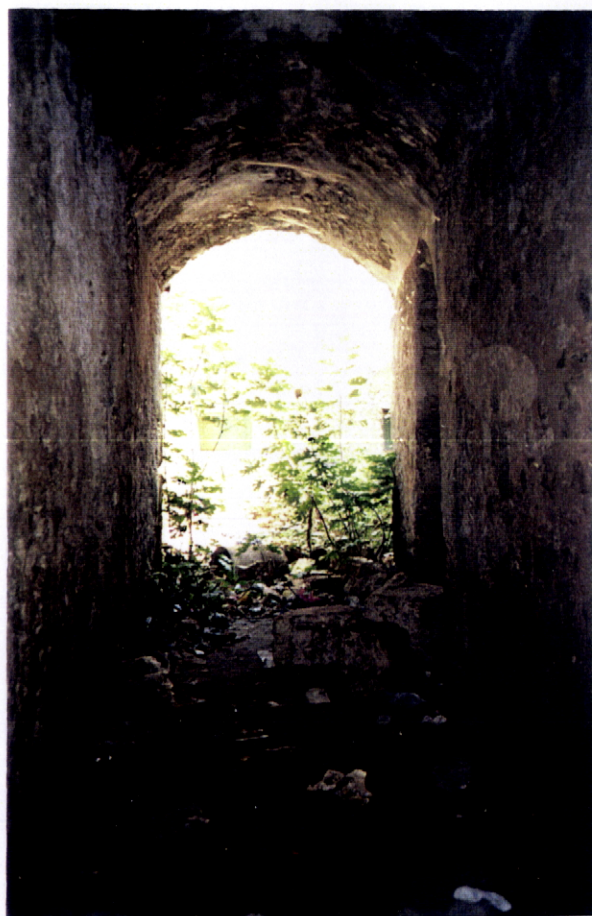
FOTO 086 Interior do Baluarte do Santo Espírito – Agosto de 1999.

O espaço interior do baluarte era originalmente constituído por duas casamatas. Esta estrutura encontra-se hoje irreconhecível.

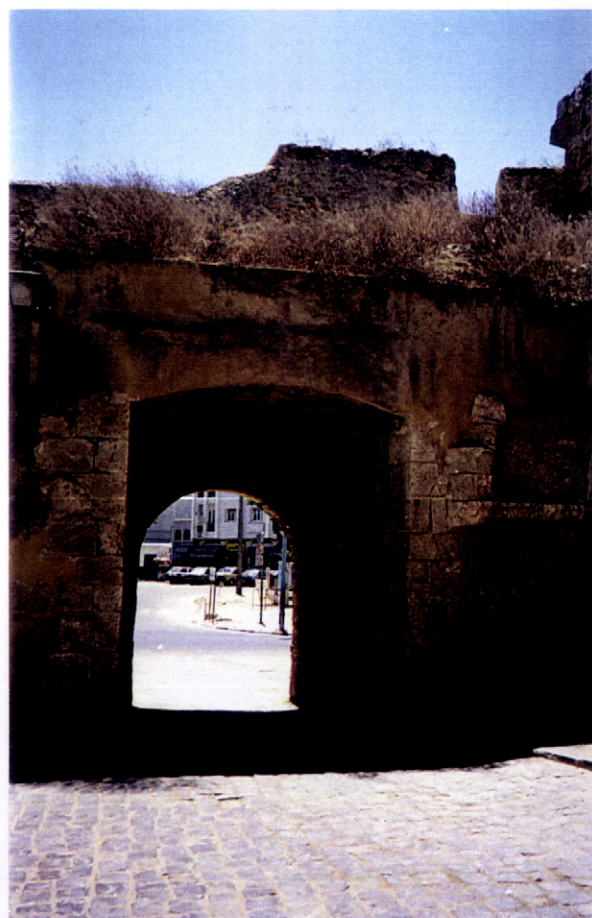
FOTO 090 Portas na zona do Baluarte do Governador – Agosto de 1999.
Estas portas possuem cantaria de pedra tipo arenito e arco em betão armado descofrado, o que nos leva a supor que ou são originárias já do séc. XX, ou terão sofrido obras nesse século.

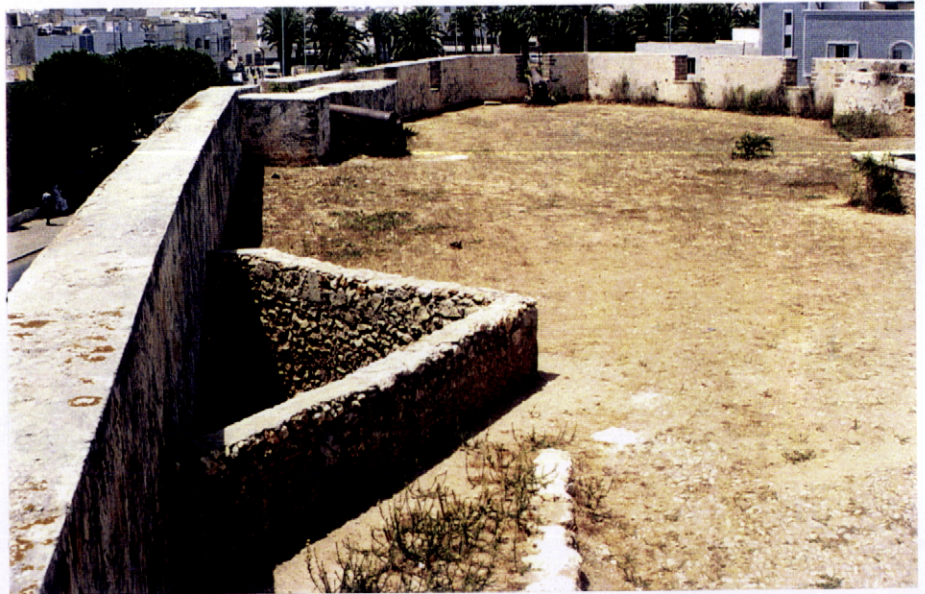
FOTO 110 Vestígio do flanco Sul e canhoneira inferior do Baluarte de Santo António – Agosto de 1999.
A canhoneira localizava-se no flanco do baluarte, junto ao orelhão constituído por torreta, como acontecia em todos os flancos dos baluartes.

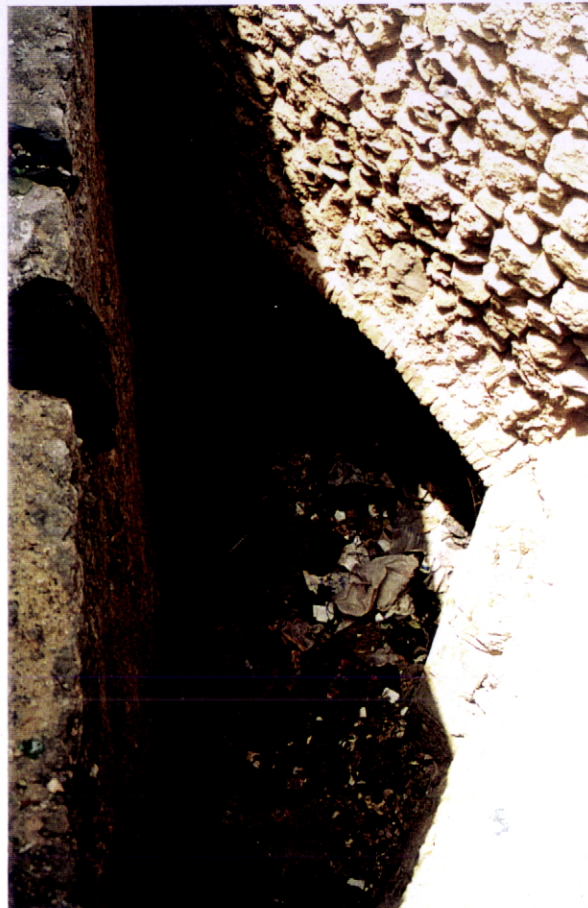
FOTO 111 Canhoneira inferior do Baluarte de Santo António voltada a Sul – Agosto de 1999.
Frente à antiga canhoneira foi construído um muro, correspondente à nova face do baluarte, no seguimento da cortina. Deste modo, foi eliminado o flanco do baluarte.

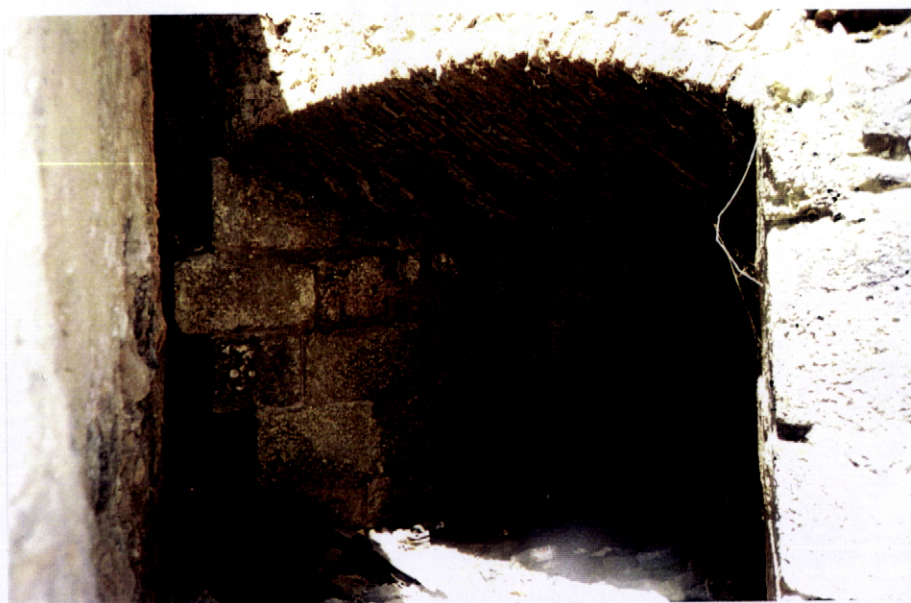
FOTO 112 Canhoneira inferior do Baluarte de Santo António voltada a Sul – Agosto de 1999.
O arco desta canhoneira que de origem seria em pedra terá sido reconstruído em tijolo.

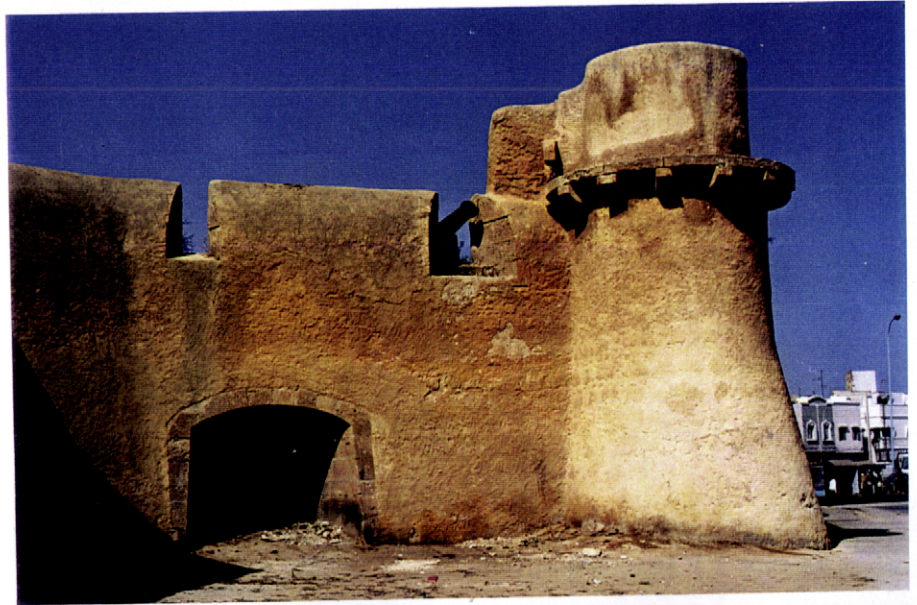
FOTO 114 Canhoneira inferior do Baluarte de Santo António voltada a Nascente e orelhão com torreta – Agosto de 1999.
Depois do fosso ser atulhado a canhoneira ficou praticamente ao nível do terreno.

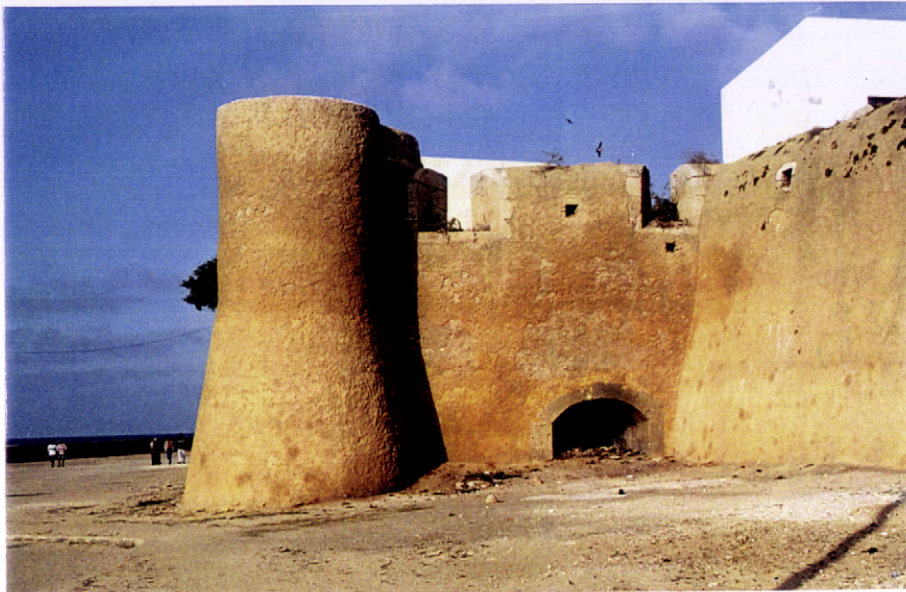
FOTO 116 Canhoneira inferior do Baluarte de São Sebastião e orelhão com torreta – Agosto de 1999.
Também aqui, depois do fosso ser atulhado a canhoneira ficou praticamente ao nível do terreno.

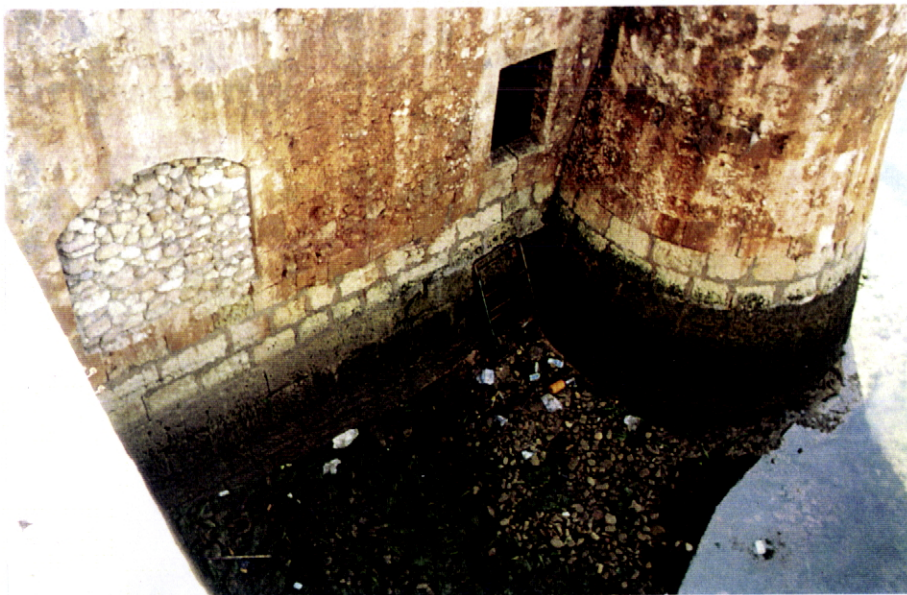
FOTO 117 Canhoneira inferior do Baluarte do Anjo, à esquerda – Agosto de 1999.
Esta canhoneira encontra-se hoje entaipada por um muro de alvenaria de pedra.

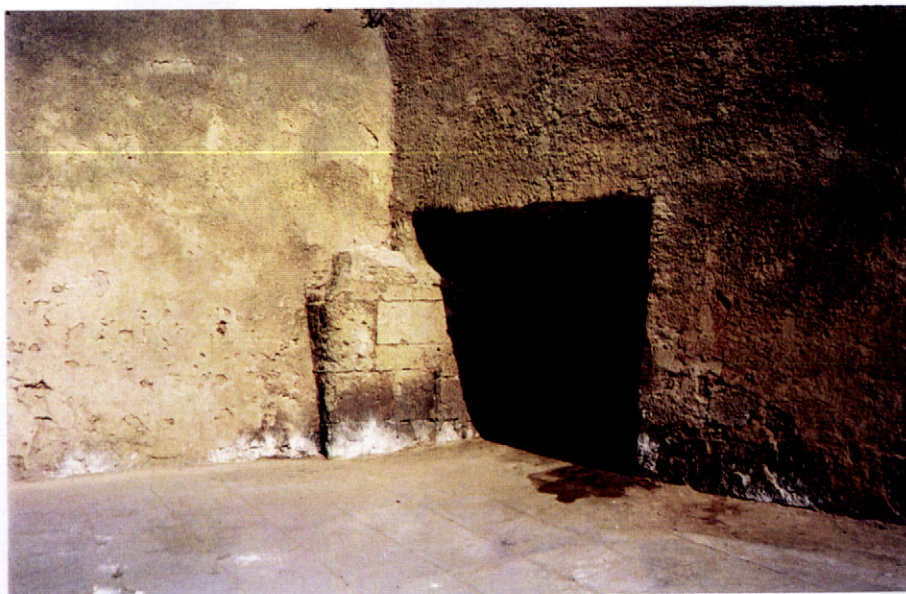
FOTO 118 Vestígios da canhoneira inferior do Baluarte do Santo Espírito, voltada a Norte – Agosto de 1999.
Neste local podemos hoje encontrar os vestígios da antiga canhoneira inferior. A canhoneira situava-se no flanco do baluarte, junto ao orelhão constituído por torreta.. Hoje esta abertura constitui a entrada no espaço interior do baluarte. É visível na parede um conjunto de pedras calcárias pertencente à antiga canhoneira.
