FOTO 122 Fortaleza de Salses, no Rosilhão. Fotografia publicada na revista *Castillos de España*. A fortaleza, datada de 1497, é um importante exemplar da fortificação de transição na sua fase inicial. Em comum com Mazagão, podemos observar a presença de um amplo fosso, assim como o aspecto maciço do conjunto, dado em parte pelo parapeito arredondado que encontramos em ambos os casos.

5. ANÁLISE CONSTRUTIVA

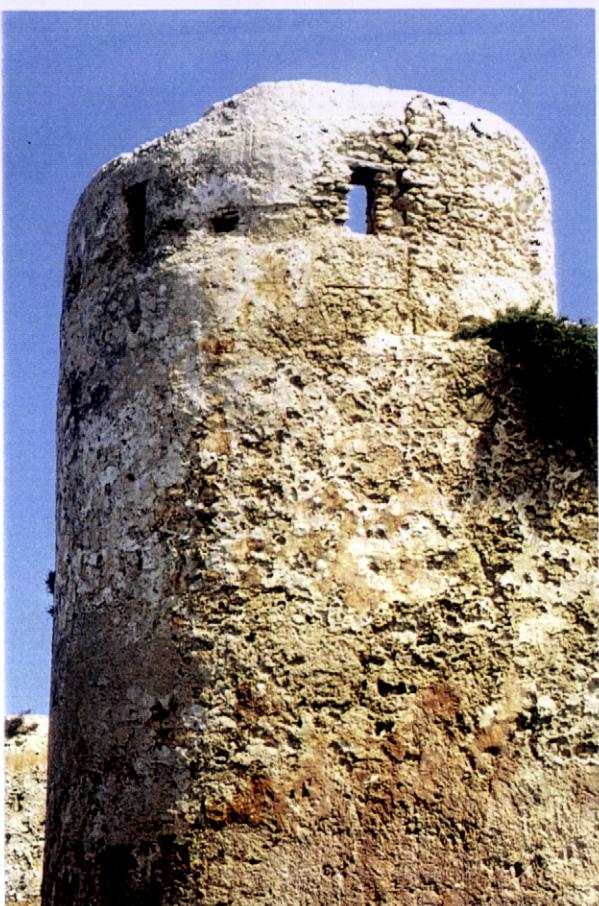
Os rebocos do tipo A², visíveis na fachada Nascente/marítima e na fachada Sul, encontram-se relativamente degradados, apresentando zonas com inúmeras pequenas lacunas e zonas em que desapareceu por completo. No entanto, é de notar que as áreas de reboco ainda existente apresentam grande solidez (*fot. 149 a 152*).

FOTO 149 Argamassas de revestimento no Baluarte do Anjo – Setembro de 2000.
Os rebocos do tipo A revelam boa coesão, embora apresentem muitos orifícios e pequenas lacunas.

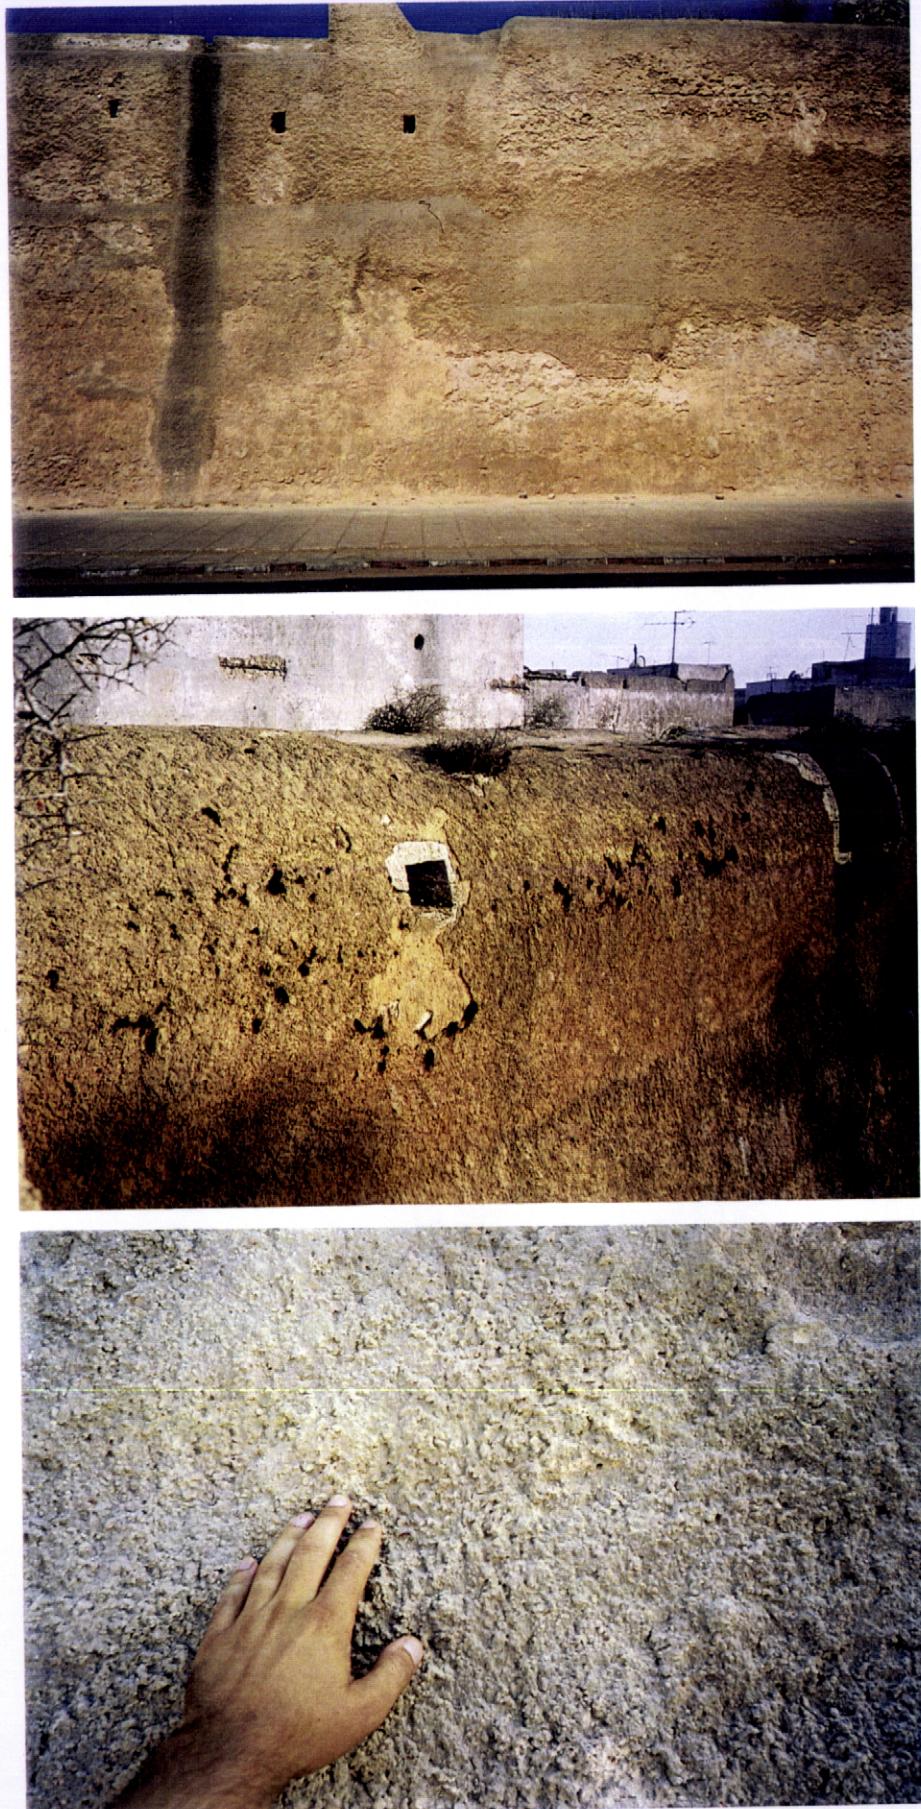
FOTO 153 Argamassas de revestimento na Cortina Poente/terrestre – Setembro de 2000.
Os rebocos do tipo B são bastante duros e caracterizados pelo seu acabamento rugoso. A rigidez aparente destes rebocos leva-nos a suspeitar da existência de cimento na sua composição. A acumulação de sujidades, a cor e a rugosidade dos rebocos conferem a esta zona da fortificação um aspecto menos cuidado.

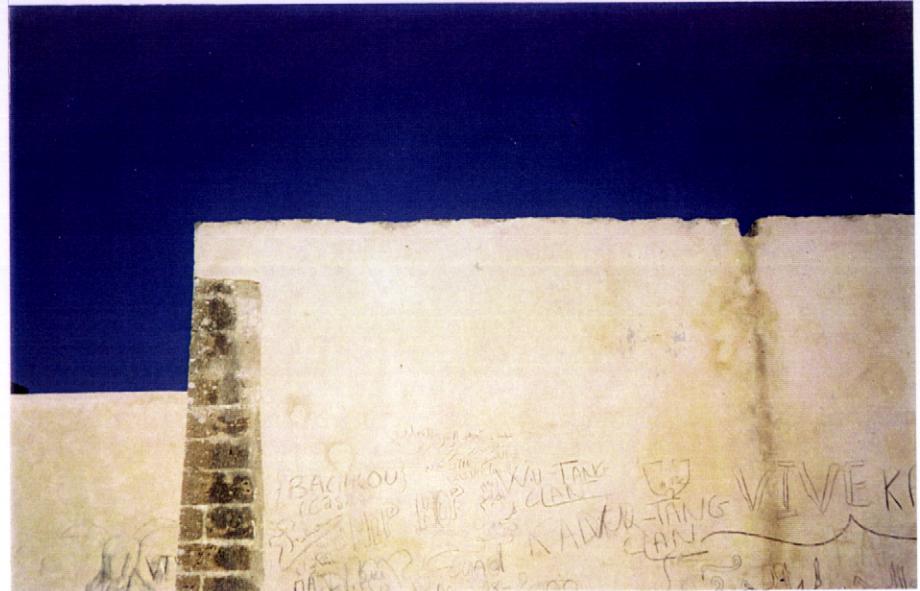
FOTO 156 Argamassas de revestimento no Baluarte do Anjo – Setembro de 2000.
Os rebocos do tipo C foram realizados à base de cal branca em pedra, extinta com a areia em traço. Possuem coloração amarelada e um acabamento liso. O facto de serem rebocos muito "macios" torna-os alvo da realização de inscrições. Para além desta forma de degradação, este tipo de reboco parece adequado à fortificação, enquadrando-se bem no conjunto.

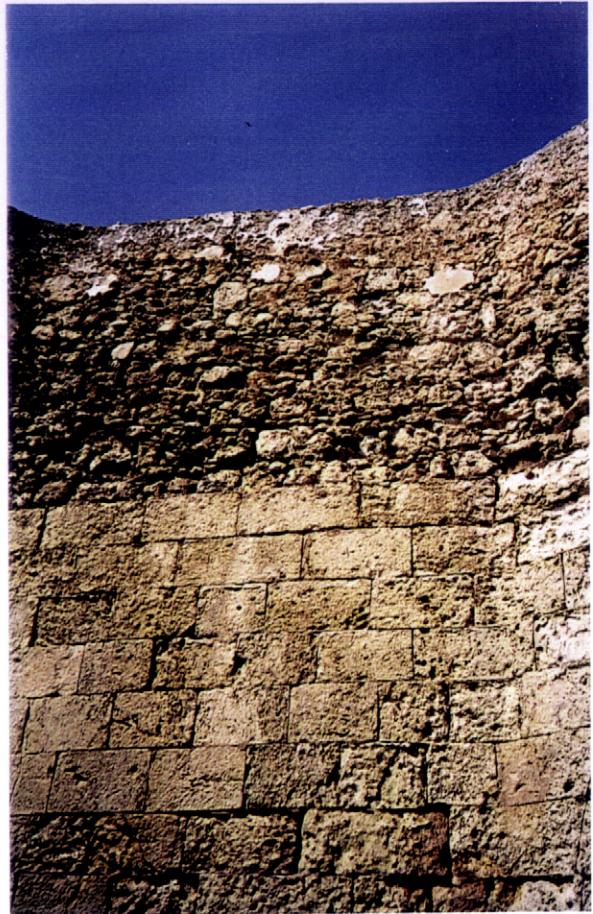
FOTO 159 Alvenarias de pedra na zona da calheta na fachada Nascente/marítima – Setembro de 2000.
É obvia a diferença de resistência entre as zonas que possuem alvenaria de pedra aparelhada com juntas bem definidas e as que possuem alvenarias irregulares, com juntas de maiores dimensões. Enquanto nas primeiras a pedra apresenta alguma protecção contra os agentes externos, nas segundas tanto a pedra como a argamassa das juntas se encontram completamente desprotegidas. Com a grande quantidade de juntas entre blocos expostas à acção do ambiente envolvente acelera-se o processo de degradação da alvenaria, com a correspondente desagregação do material, o que se vai reflectir na existéncia de juntas muito abertas e no aparecimento de lacunas.

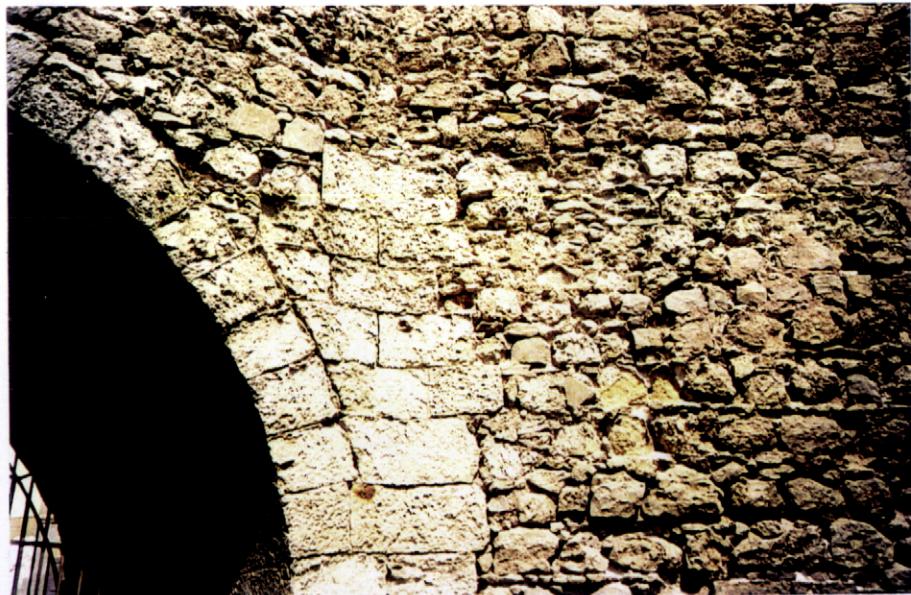
A degradação das argamassas de reboco provoca a visibilidade do interior das alvenarias, o que acontece nas fachadas Nascente /marítima e Sul. Tendo as alvenarias da fortaleza sido executadas para terem um reboco, quando este é suprimido, a sua durabilidade fica bastante diminuída. A acção da água das chuvas e das humidades ascensionais por capilaridade, associadas à acção dos sais, aceleram a degradação das alvenarias.

FOTO 160 Alvenarias de pedra na zona da calheta na fachada Nascente/marítima – Setembro de 2000.
Tendo as alvenarias da fortaleza sido executadas para terem um reboco, quando este é suprimido, a sua durabilidade fica bastante diminuída. A acção da água das chuvas e a acção das humidades ascensionais por capilaridade, associadas à acção dos sais, levam à degradação destas alvenarias.

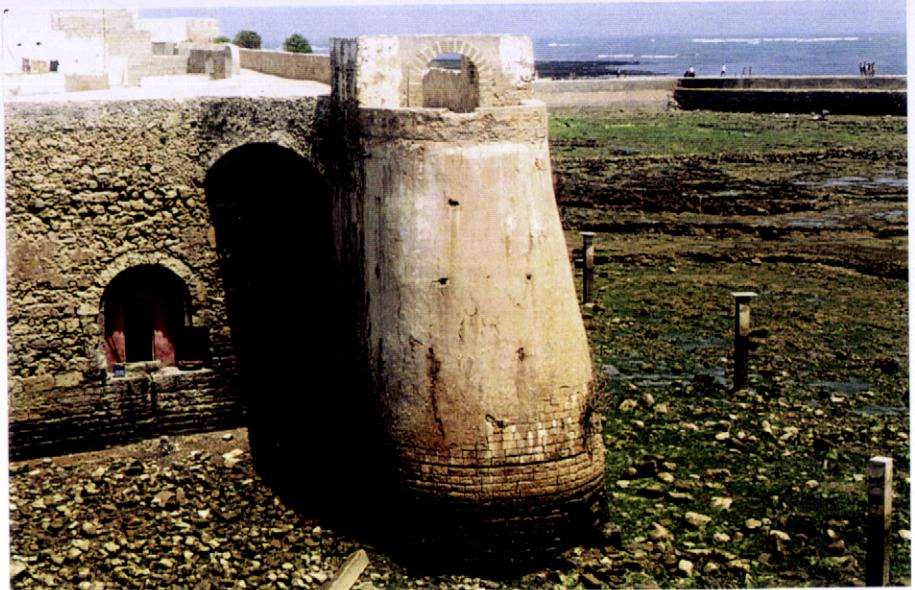
FOTO 161 Zona da calheta na fachada Nascente/marítima – Setembro de 2000.
De notar a existência de um rombo na base da construção (em baixo à direita), com dimensões significativas. Esta zona era antigamente protegida por um molhe entretanto desaparecido.

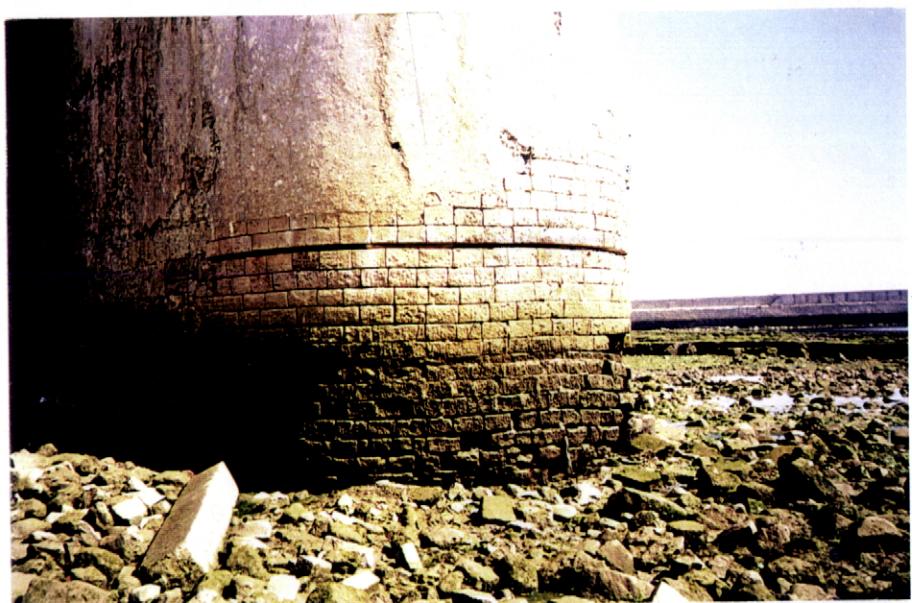
FOTO 162 Zona da calheta na fachada Nascente/marítima – Setembro de 2000.
Rombo na base da construção (em baixo à direita).

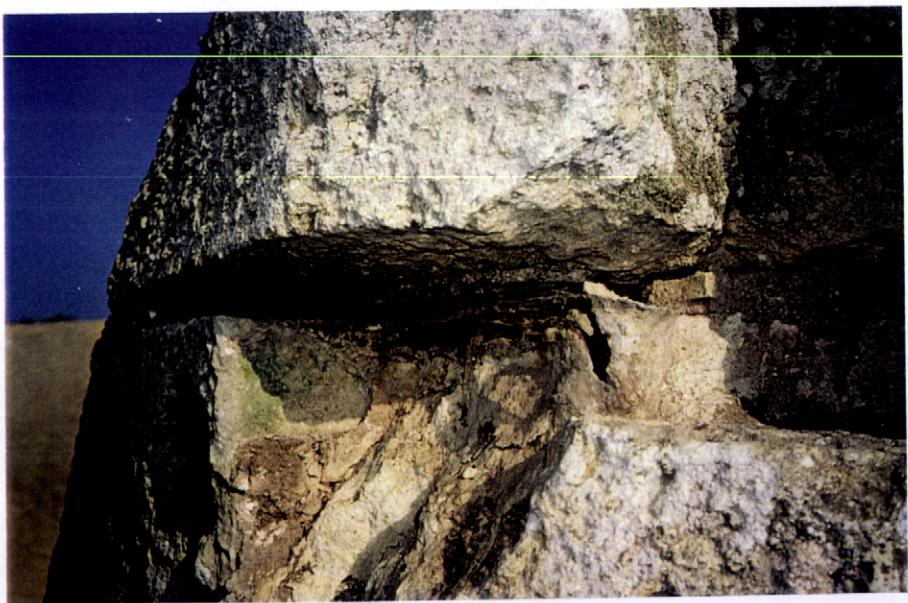
Pontualmente, encontrámos elementos de ferro em juntas de elementos de pedra aparelhada correspondentes a canhoneiras (*fot. 163*). Os elementos de ferro estão sujeitos à oxidação electroquímica, que provoca o aumento de volume da peça, originando pequenas fracturas nos elementos de pedra aparelhada adjacentes.

FOTO 163 Pormenor de canhoneira no Baluarte de Santo António – Setembro de 2000.
Podemos verificar a existência de um elemento de ferro no interior de uma junta. A sua oxidação electroquímica provocou o aumento de volume da peça e deu origem a uma fractura no elemento de pedra aparelhada adjacente.

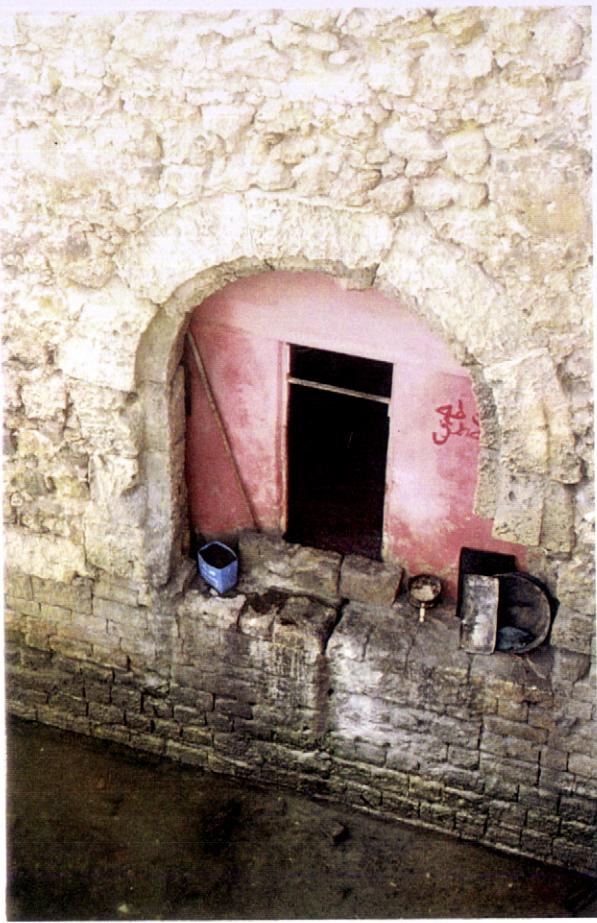
Encontram-se numerosas lacunas de elementos de pedra aparelhada em canhoneiras (*fot. 167 a 169*), escadas (*fot. 165*) e cantarias de portas (*fot. 164*). Entre as visitas realizadas em Julho de 1999 e a visita de Setembro de 2000, verificou-se um substancial agravamento desta situação. A existência de lacunas em canhoneiras acontece sobretudo nas fachadas Norte e Sul. Este tipo de degradação tem origem, aparentemente, em acções de vandalismo, o que deve ser travado com urgência, tanto mais que corresponde à degradação de elementos que podemos considerar como sendo dos mais antigos na fortificação.

FOTO 164 Porta da Ribeira – Setembro de 2000.
Lacuna de elementos de pedra aparelhada na cantaria.

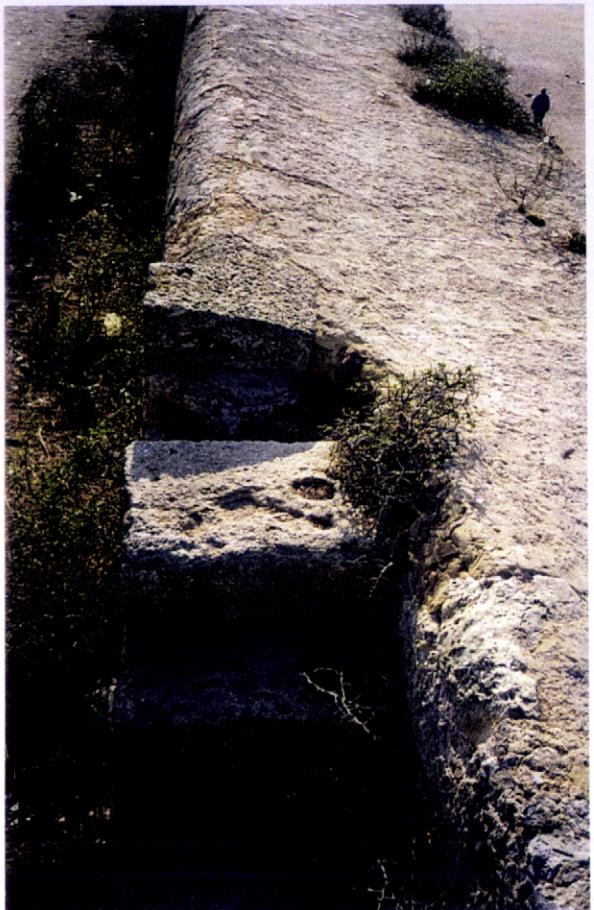
FOTO 165 Escada na cortina Norte – Setembro de 2000.
Lacuna de elemento de pedra aparelhada.

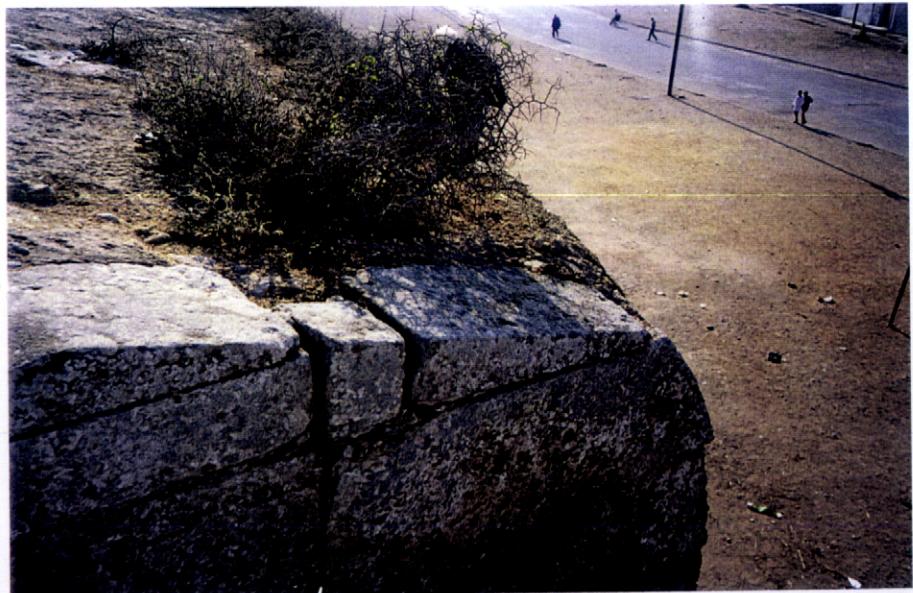
Verifica-se a existência de elementos de pedra aparelhada soltos em canhoneiras nas fachadas Norte e Sul (*fot. 166 e 169*). Estes elementos encontram-se simplesmente pousados, já sem qualquer ligação de argamassa, em risco de serem retirados do local ou alvo de acções de vandalismo. O desenvolvimento deste tipo de degradação é devido, em grande parte, à falta de manutenção a que o conjunto é sujeito.

FOTO 166 Canhoneira na cortina Norte – Setembro de 2000.
Verifica-se a existência de elementos de pedra aparelhada soltos, sem qualquer ligação de argamassa, em risco de serem retirados do seu local.

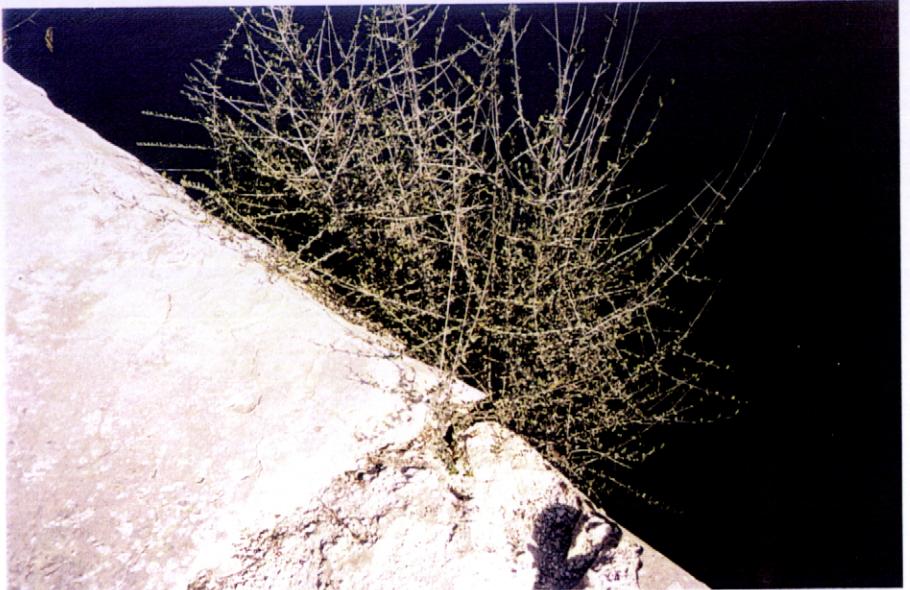
FOTO 170 Vegetação na cortina Sul – Setembro de 2000.
Zambujeiro (*Olea europaea* var. *sylvestris*). O clima temperado e relativamente húmido é propício ao desenvolvimento de um determinado tipo de vegetação.

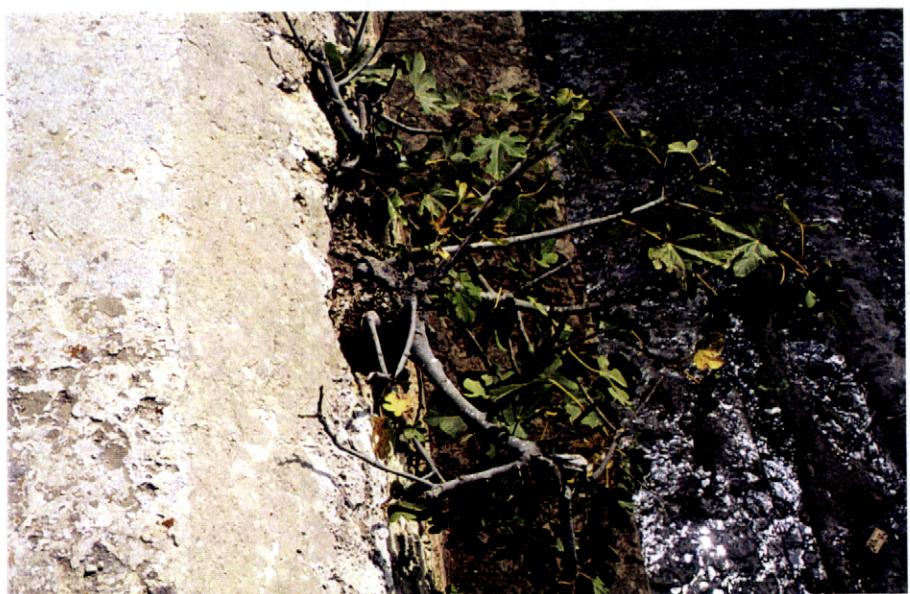
FOTO 171 Vegetação na cortina Sul – Setembro de 2000.
Figueira (*Ficus caria*).

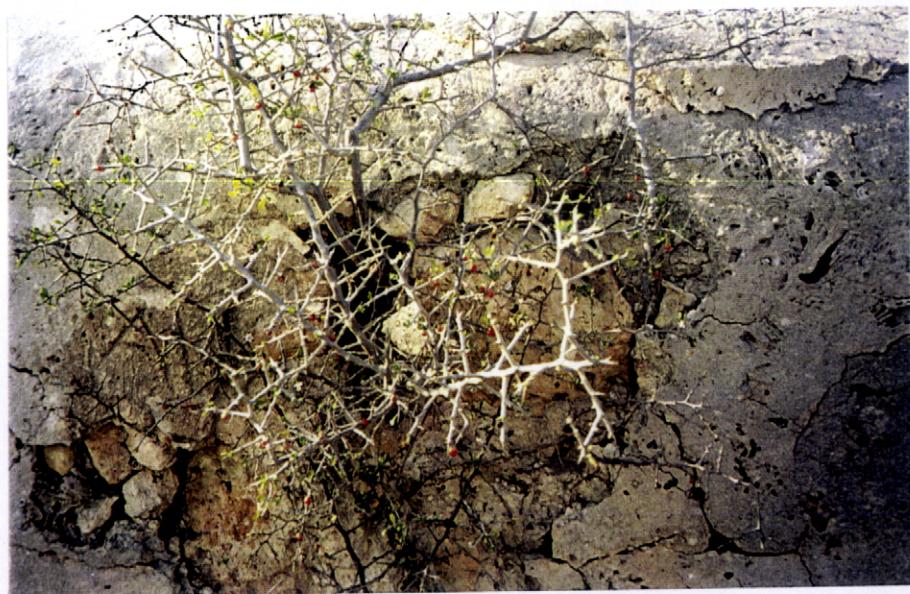
As plantas que se acumulam nos paramentos promovem uma acção mecânica nas alvenarias através das raízes que se propagam. Em muitas situações, as plantas com as suas raízes encontram-se infiltradas nas alvenarias, em zonas correspondentes às juntas das pedras, exercendo pressão sobre as pedras adjacentes e chegando por vezes a soltá-las. Por outro lado, a existência de plantas dá origem a que a água penetre mais facilmente nas alvenarias, com as implicações nefastas inerentes.

FOTO 172 Vegetação na cortina Norte – Setembro de 2000.
As plantas que se acumulam nos paramentos promovem uma acção mecânica nas alvenarias através das raízes que se propagam. Em muitas situações as plantas com as suas raízes encontram-se infiltradas nas alvenarias em zonas correspondentes às juntas das pedras, exercendo pressão sobre as pedras adjacentes e chegando mesmo por vezes a soltá-las. A existência de plantas dá origem a que a água penetre mais facilmente nas alvenarias, com as implicações nefastas inerentes.

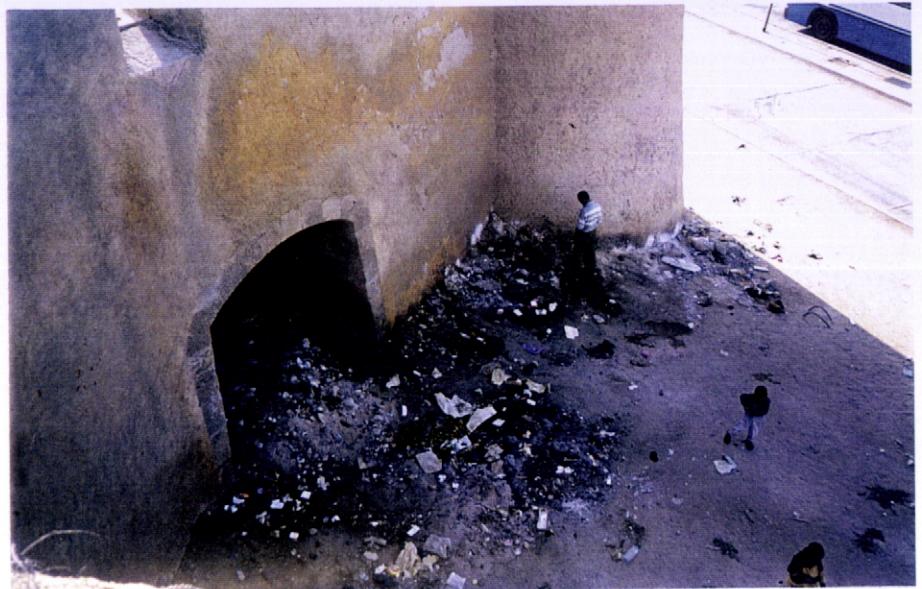
Outro factor de poluição importante tem a ver com os excrementos e urina dos habitantes das zonas envolventes (*fot. 173*). De facto, muitas das habitações próximas, nomeadamente na zona a Norte da fortificação, não possuem instalações sanitárias, pelo que os seus habitantes utilizam, para essas funções, as zonas mais recatadas no exterior da fortificação. Este tipo de degradação é mais visível em zonas menos acessíveis da fortificação, como sejam, a zona junto à Porta da Traição e ao Baluarte de Santo António, assim como os próprios interiores dos baluartes.

FOTO 173 Poluição junto ao Baluarte de Santo António, na zona da Porta da Traição – Setembro de 2000.
Excrementos e urina dos habitantes das zonas próximas. Muitas das habitações próximas, nomeadamente a Norte da fortificação, não possuem instalações sanitárias, e os seus habitantes utilizam para essas funções zonas recatadas no exterior da fortificação.
