Conservação e Recuperação  
de Monumentos Megalíticos  
nos 30 anos da re-ereção do  
**Menhir da Meada**

Seminário Internacional  
Castelo de Vide  
Livro de Atas

# ANASTILOSE DE MONUMENTOS MEGALÍTICOS NO NORTE DO ALENTEJO E EXTREMADURA ESPANHOLA

Jorge de Oliveira(\*)

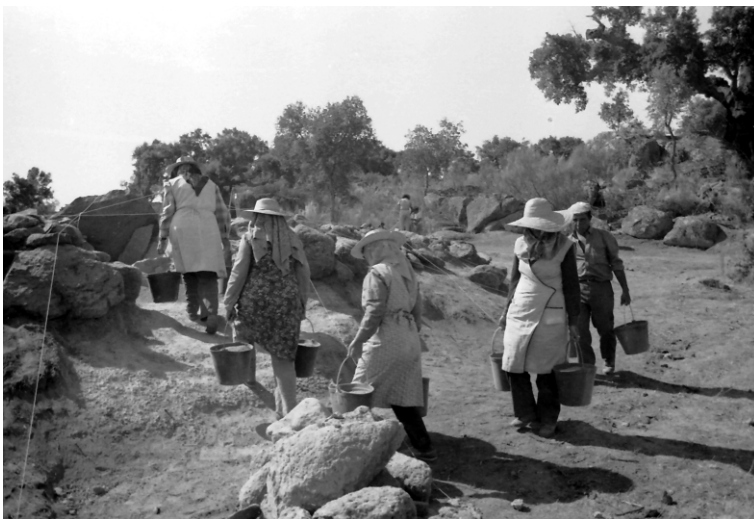
Anta da Figueira Branca (Marvão) – recolocação das terras no interior da câmara

Durante a escavação deste grande monumento percebemos que toda a estrutura arquitetónica tinha sido muito afetada por um violento sismo que provocou a fratura da maioria dos esteios mesmo junto à base ainda antes do monumento ter sido utilizado. Assim a câmara e o corredor apresentavam-se totalmente vazios, mas cobertos pelos esteios fraturados. O chapéu encontrava-se tombado e, igualmente fraturado junto à câmara funerária.

O trabalho de recuperação ficou limitado à justaposição dos cinco fragmentos em que se encontra fraturado o chapéu e à construção de um muro de pedra seca no interior do monumento para consolidação dos esteios. Os alvéolos de fixação dos desaparecidos esteios do corredor foram preenchidos com pedra miúda e posteriormente cobertos com terra crivada. A principal e mais morosa ação de recuperação incidiu sobre a mamoa. Colmataram-se as falhas no revestimento lítico com pedras dispersas na zona, de calibre idêntico ao das que ainda se conservavam *in situ*. O anel composto por pedras de maiores dimensões que delimitava o perímetro geral da mamoa foi reconstituído nos locais mais afetados. Posteriormente toda a área do monumento foi coberta com uma camada de terra com cerca de cinco centímetros para consolidação geral.

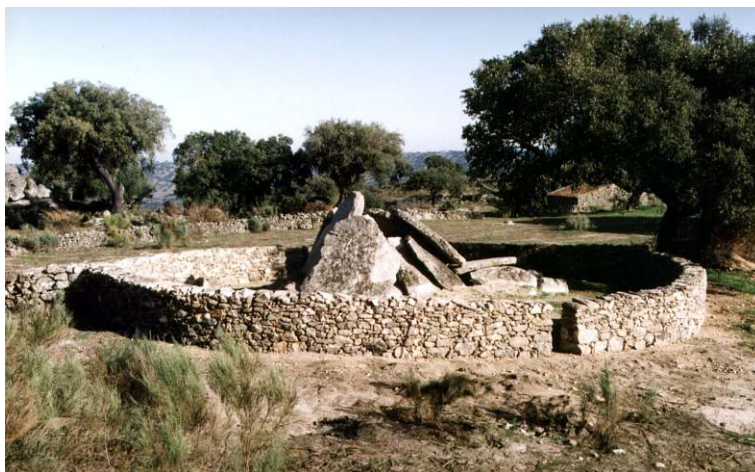
A Dólmen da Cabeçuda incluía-se num muro de divisão de propriedade. Dos esteios da câmara apenas dois não se encontravam fraturados e tombados. A cobertura esmagava todo o conjunto. O corredor apresentava quatro esteios e uma tampa. A pedra de guilhotina ainda fecha o vão que se forma sobre as tampas do corredor e o chapéu.

A escavação deste monumento possibilitou reconhecer que os esteios da câmara se encontravam fraturados junto à base, tal como já se havia verificado no dólmen da Figueira Branca que se situa a poucas centenas de metros deste monumento. Ambos sofreram os efeitos de um terramoto, responsável pelo estado de derrocada em que se encontram.

Anta da Cabeçuda (Marvão) – após sua recuperação

Para o desenvolvimento da escavação foi necessário proceder à prévia desmontagem da parede que sobre a Dólmen se levantava. Com o auxílio de uma máquina removeu-se o chapéu e três dos esteios tombados. Aberto o acesso ao interior da câmara iniciou-se a decapagem controlada do depósito arqueológico. Os restantes esteios que se mantiveram no local foram primeiramente apoiados por postes de madeira e posteriormente por muros de pedra seca. Concluída a escavação procedeu-se à remontagem do monumento colocando-se na posição original os esteios fraturados. Foi necessário fazer assentar sobre as partes ainda inseridas nos alvéolos os fragmentos tombados. Ao fim de quatro dias de trabalho de máquina e do esforço de cinco homens conseguiram-se reerguer três esteios. Internamente apoiaram-se em muretes de pedra seca. Recuperada a posição original dos esteios ainda foi tentada a sobreposição do chapéu. Contudo, porque a estabilidade de todo o conjunto é precária e porque já nem todos os esteios apresentam as mesmas dimensões, optou-se por deixar o chapéu encostado na face poente da câmara. Refeita a mamoa em torno dos esteios cobriu-se toda a área intervencionada com terra crivada. Faltava, finalmente, refazer o muro de divisão de propriedade que anteriormente assentava sobre o dólmen. Para evitar que novamente seccionasse o monumento acordou-se com os proprietários dos terrenos proceder à construção de uma parede de pedra seca que envolvesse todo o monumento, incluindo a mamoa. Conseguiu-se, assim, evitar a construção de um muro sobre o monumento e ao mesmo tempo separavam-se as duas propriedades e defendia-se o dólmen dos efeitos dos trabalhos agrícolas. Construiu-se, pois, uma cerca circular, em pedra seca, com 120 centímetros de altura e um diâmetro de 12 metros que envolve todo o monumento. Duas aberturas viradas respetivamente a norte e a sul possibilitam o acesso ao dólmen da Cabeçuda pelos dois proprietários dos terrenos que confinam com o dólmen.

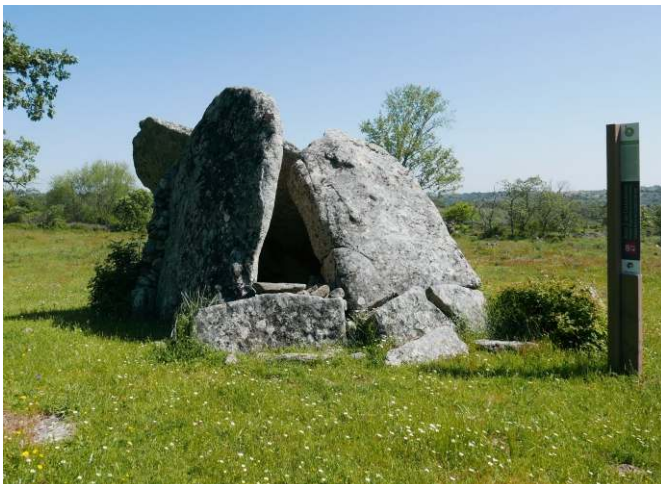
Anta II dos Coureiros (Castelo de Vide) – após a sua recuperação

O estado de destruição e adaptação a pocilga deste dólmen é já testemunhado desde o século XIX. Em torno da câmara uma cerca de pedra definia a esplanada de uma pocilga. A câmara servia de abrigo aos animais. No espaço funerário apenas o esteio de cabeceira parece não ter sido afetado. O chapéu encontra-se tombado e fraturado no interior do monumento. Do corredor não nenhum vestígio se observava à superfície.

Neste monumento apenas escavámos na área onde provavelmente se localizava o corredor e abrimos uma curta sondagem na área da mamoa, conseguimos, contudo, reconhecer toda a planta do corredor e compreender, em parte, a estrutura arquitetónica da mamoa. No corredor identificaram-se os alvéolos de fixação dos esteios e procedeu-se à reimplantação num deles de um grande bloco de granito que jazia a quatro metros a sul do monumento. Pelas dimensões verificou-se que correspondia a um dos alvéolos detetados. Na reimplantação deste monólito de grande peso (8560 Kg) utilizámos uma máquina cedida pela Câmara Municipal de Castelo de Vide. O esteio foi implantado e consolidado de forma idêntica ao do dólmen III. Após a escavação toda a área afetada foi coberta com terra crivada.

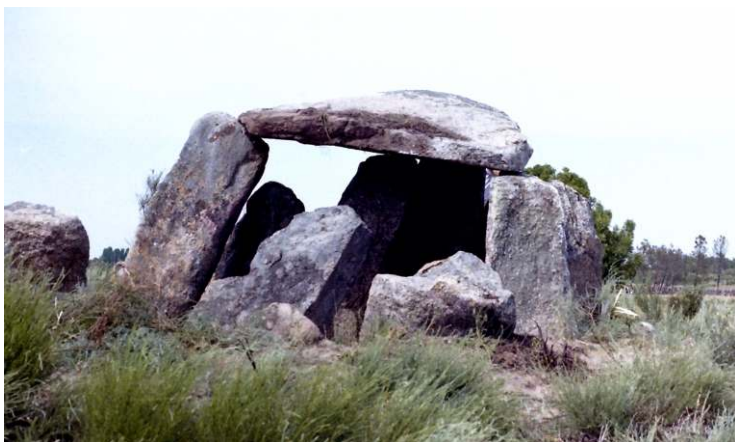
Anta do Sobral (Castelo de Vide) – após a sua recuperação

Este monumento, implantado junto à estrada que liga Castelo de Vide a Portalegre, apresentava-se rodeado de forte vegetação que o encobria e o chapéu encontrava-se tombado para sul.

Embora não tivéssemos procedido à escavação deste monumento desenvolvemos uma curta campanha de limpeza e recuperação arquitetónica. Para além do corte

da vegetação que o encobria, com a ajuda de uma máquina recolocámos sobre o topo dos esteios o chapéu, conferindo-se assim ao dólmen do Sobral uma imagem que desde há muito havia perdido.

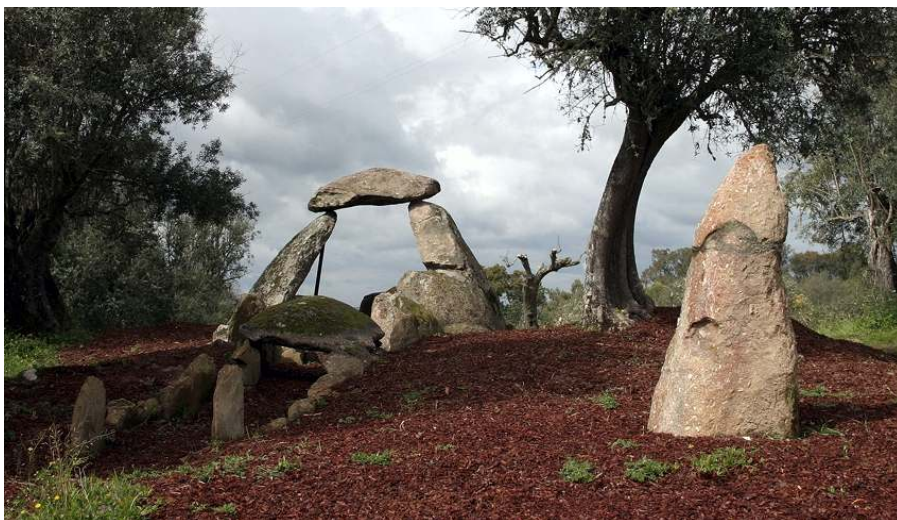
Este monumento encontrava-se coberto por enormes blocos de granito sobre ele depositados durante a construção duma pista para corridas de cavalos. A prévia existência de várias pedras tombada no terreno, isto é, um monumento megalítico parcialmente destruído, estimulou os operadores das máquinas durante a construção da pista de cavalos a servirem-se do mesmo local para depor as pedras que extraíam da obra. Assim, pouco se conseguia observar do monumento antes dos trabalhos de escavação e salvamento.

Anta da Soalheira (Alter do Chão) – após a sua recuperação

Depois de se proceder à remoção dos blocos de granito recentemente depositados sobre a estrutura funerária iniciámos a necessária escavação do monumento. Rapidamente nos apercebemos que se encontrava muito destruída. Esteios fraturados e tombados misturavam-se com materiais de épocas posteriores. Observou-se que durante a Idade Média e durante o Período Romano o monumento

funerário neolítico foi utilizado como espaço de abrigo e profundamente alterado estruturalmente. Concluída a escavação procedemos à colagem de dois esteios da câmara que se encontravam fraturados e também à colagem dum menhir que se encontrava fraturado na área do monumento funerário, provavelmente reutilizado durante a construção do dólmen. Como desconhecíamos o local exato de implantação original do menhir erguemo-lo no interior dum suave abatimento que se encontrava a norte do corredor do espaço funerário. Para a colagem destas peças utilizámos pivots internos e garras externas unidos com resina epóxi. A cobertura da câmara funerária encontrava-se tombada e parcialmente truncada na área envolvente. Perante a existência de apenas dois esteios inteiros na área da câmara tornava-se impossível voltar a colocar a cobertura no seu local. Assim optámos por montar duas peças metálica no local onde se situaria o esteio de cabeceira já desaparecido para, conjuntamente com os dois esteios originais poderem suportar e equilibrar as quatro toneladas de peso do chapéu granítico. Toda a área escavada foi preenchida com as terras daí extraídas e, assim, recuperou-se dum monte de pedras informes um singular monumento funerário megalítico e um menhir que se encontravam completamente perdidos.

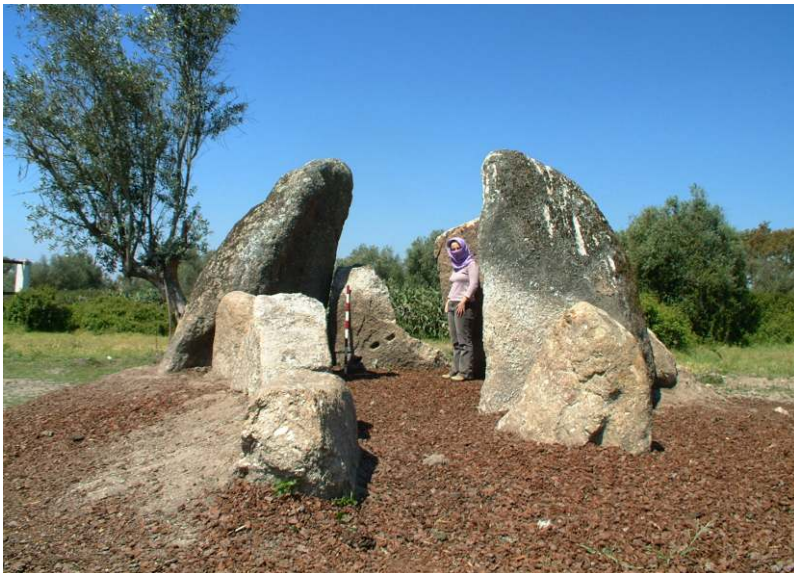
Anta da Horta (Alter do Chão) – após a sua recuperação

O dólmen da Horta apresentava quatro dos seis esteios ainda existentes na área da câmara tombados para o interior. Os dois que ainda se erguiam apresentavam uma inclinação muito acentuada apenas não tinham ainda tombado porque uma velha oliveira que crescia junto ao monumento suportava o peso destas peças graníticas. Da estrutura do corredor já nada restava. A mamoa, na face poente, encontrava-se truncada até à base para nesse local se pre-

parar o terreno destinado a exploração hortícola, de onde lhe advém o seu nome, Anta da Horta.

Os trabalhos efetuados neste monumento destinavam-se originalmente a recuperar arquitetonicamente o dólmen para ser incluído num roteiro turístico. Assim, depois de se ter arrancado a velha oliveira procedemos à escavação integral do monumento para permitir a reimplantação dos esteios tombados nos alvéolos originais. Durante a fase de escavação foi possível recolher um espantoso espólio funerário, sobretudo na área do corredor, mas do qual já não restava nenhuma peça estrutural in situ. Os esteios da câmara e corredor foram reimplantados nos alvéolos originais e calçados com os mesmos blocos de granito que há mais de 5000 anos foram utilizados e todo o interior do monumento, até à altura do atual solo, foi preenchido com pedra e terra retirada durante a escavação. Por forma a estabilizar o corte na mamoa construiu-se um muro de pedra seca na face norte que posteriormente foi recoberto com terra. Com os trabalhos desenvolvidos neste monumento foi possível recuperar um importantíssimo espólio que hoje se exhibe em dois museus e reabilitar um monumento megalítico que se encontrava tombado e escondido sob as raízes duma velha oliveira.

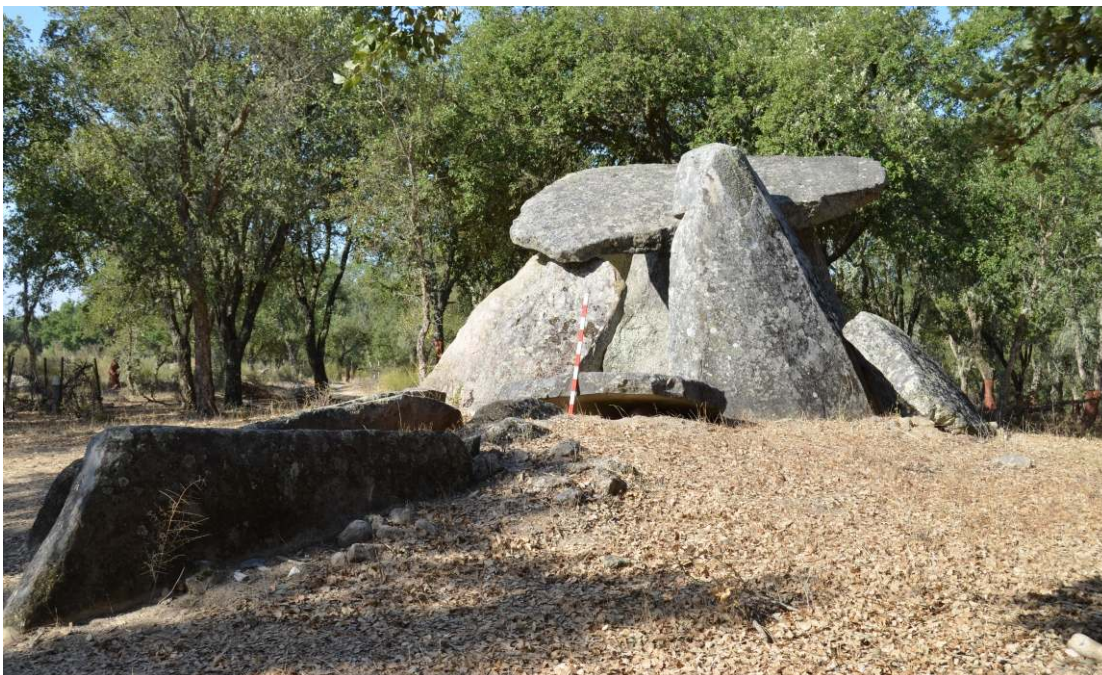
Este grande monumento faz parte duma necrópole da qual hoje subsistem quatro dólmenes. A intervenção inicial levada a cabo deste sepulcro destinava-se, apenas, a avaliar se um dos esteios do seu longo corredor era, de facto, um menhir reutilizado. Confirmada essa suposição, procedemos, posteriormente, à abertura duma sondagem por entre os fragmentos de uma grande laje de granito que identificámos a cerca de 14 metros para poente do monumento. Outra laje semelhante encontra-se, também tombada, a idêntica distância, mas para sul do dólmen. A norte do monumento encontrava-se laje idêntica, desconhecemos a que distância, mas que não há muitos anos, para facilitar os trabalhos agrícolas, foi fraturada e a maior porção removida para junto do sepulcro.

Anta dos Saragonheiros (Nisa) – após a sua recuperação

Tentando perceber qual o significado destas enigmáticas lajes abrimos uma estreita sondagem por entre os fragmentos da laje situada a poente. Nas terras compactadas imediatamente abaixo desta laje encontrámos três fragmentos de recipiente cerâmico com decoração vulgarmente denominada cardial. Porque para o estudo pormenorizado deste complexo e interessante monumento necessitávamos de recursos financeiros que não estavam inicialmente previstos pela entidade financiadora (Município de Nisa), limitámo-nos a tentar recolocar, sobre os esteios da câmara do monumento o grande chapéu, que há muito, tinha descaído para o lado Sul. Esta tentativa de reposição, a pedido da autarquia, e com o auxílio de uma gigante grua e duas retroscavadoras não foi globalmente conseguida porque a altura dos esteios da câmara não era idêntica, devido à fratura de um e ao abatimento para o interior de mais dois. Conseguiu-se, pelo menos, apoiar o chapéu sobre três dos esteios da câmara evitando que aquele que suportava sozinho todo o peso da laje de cobertura viesse a colapsar pela linha de fratura que já apresenta. Esperamos conseguir mais apoios para continuar o estudo deste impressionante monumento, mas especialmente, compreender o significado das lajes que se situam no limite da mamoa e qual a provável relação das cerâmicas atribuíveis ao Neolítico mais antigo com o sepulcro, mas sobretudo com o grande fragmento de menhir reutilizado como esteio do corredor.

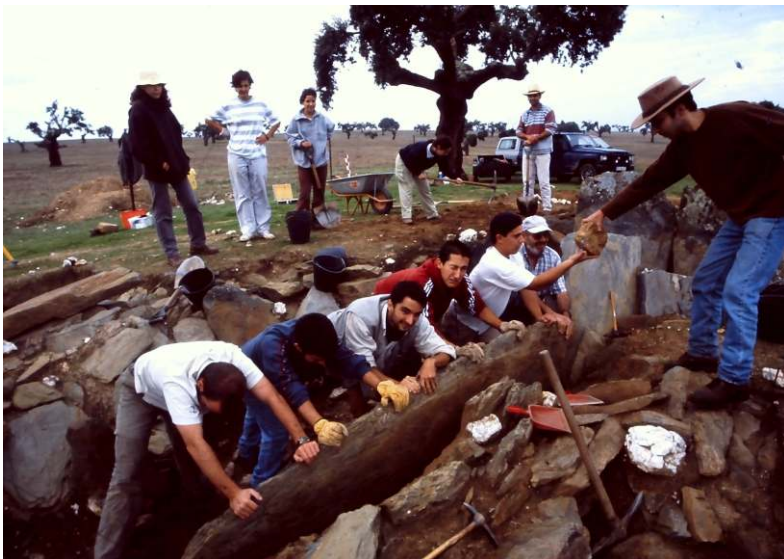
Anta da Charca de la Regañada (Cedillo) – reimplantação dum esteio do corredor

Este monumento será, eventualmente, o de maiores dimensões situado no termo Municipal de Cedillo. Quando o identificámos apenas afloravam à superfície o topo de quatro esteios da câmara e vários blocos de quartzito leitoso de dimensões médias colocados, não há muitos anos, junto aos esteios. Os depósitos destes grandes blocos de quartzito junto aos esteios resultaram da limpeza do terreno devido às práticas agrícolas. Do corredor nada era visível.

No decurso da escavação deste monumento funerário foi identificado o corredor constituído por dois esteios de grande dimensão a que se juntavam na zona terminal vários outros pequenos monólitos, todos de xisto. Os de maior dimensão encontravam-se muito tombados para o interior e os mais pequenos apresentavam-se arrancados e parcialmente deslocados dos seus alvéolos. Na câmara também dois dos esteios estavam muito inclinados para o interior e um apresentava grandes fissuras na parte superior. Em toda a área envolvente da câmara e corredor foi removida a terra superficial o que nos permitiu compreender a dimensão e técnica construtiva da mamoa pétreo. No limite sul da mamoa identificámos um lajeado formado por blocos de xisto. Terminada a sondagem arqueológica promovemos a implantação nos seus alvéolos os pequenos esteios que se encontravam deslocados na zona terminal do corredor, assim como o reposicionamento dos esteios da câmara e corredor. Porque os recursos eram muito limitados procedemos à estabilização do esteio fragmentado do corredor apenas com recurso a cimento cola. Tendo-se compreendido a técnica construtiva da mamoa, procedemos à sua recuperação.

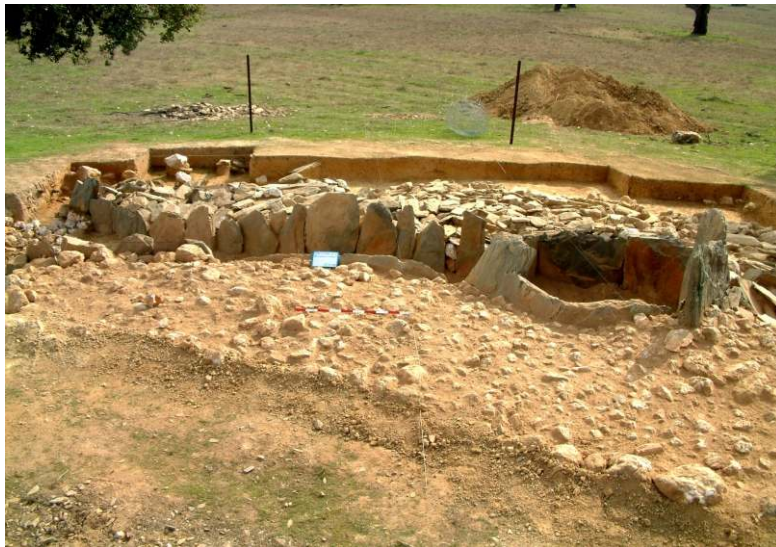
Anta da Charca de la Regañada (Cedillo) – após a sua recuperação

A estrutura pétreo da mamoa foi remontada recorrendo-se para esse fim aos blocos de xisto dispersos pela lavoura, sobre os quais depositámos uma camada de terra crivada. Apenas na metade norte da mamoa recolocámos uma camada de pequenos blocos de quartzo que originalmente revestiam toda a colina tumular. Esta estratégia de reabilitação do monumento foi acordada com o Ayuntamiento de Cedillo e com o parecer favorável dos arqueólogos da Junta da Extremadura. O interior do espaço funerário foi preenchido por blocos de xisto intervalados por camadas de terra crivada até meia altura

possibilitando, assim, a estabilização da estrutura dolménica. A restante área onde interviemos na zona da mamoa foi novamente coberta com terra crivada. No átrio do monumento identificámos outra estrutura lítica, mas que não foi devidamente compreendida para evitar que afetássemos as raízes duma velha sobreira que aí se erguia. Os esteios do monumento que foram reimplantadas nos seus alvéolos foram compactados apenas com terra crivada e com os calços originais que ainda se conservavam no local.

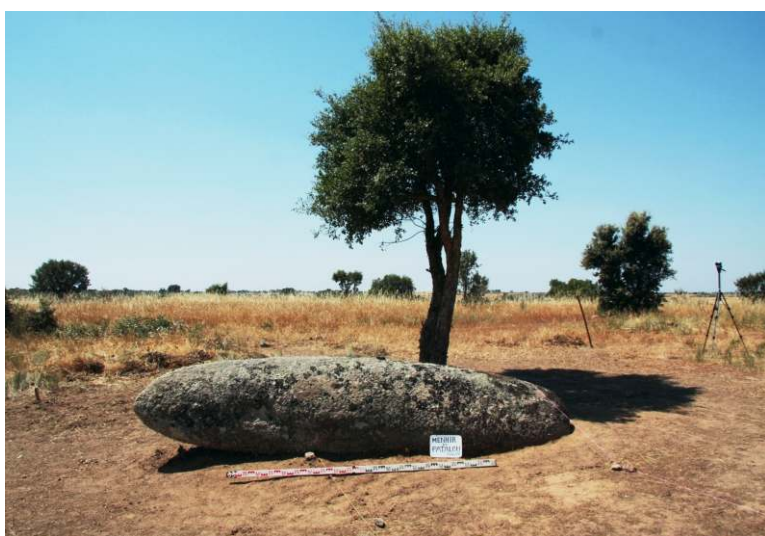
Menhir do Patalou (Nisa) – antes da sua recuperação

No menhir do Patalou, porque se encontrava tombado houve necessidade de se escavar toda zona onde situava o alvéolo, mas, mesmo assim preservou-se como testemunho o quadrante sudoeste.

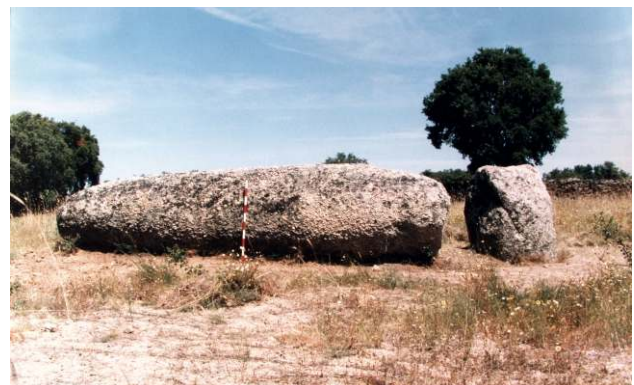
O menir encontrava-se fraturado em duas partes. A maior tombada para poente pouco se afastava da parte ainda incluída no alvéolo. Este fragmento, de menores dimensões, apresentava uma ligeira inclinação também para poente. As superfícies de contacto encontravam-se muito deterioradas, quer pela ação dos elementos, quer pela ação do fogo.

Menhir da Meada (Castelo de Vide) – antes da escavação

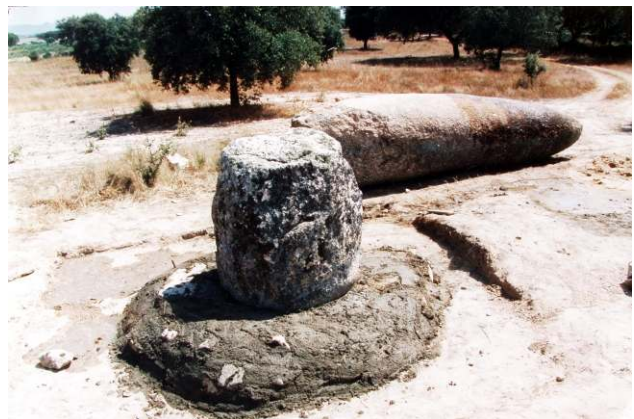
Menhir da Meada (Castelo de Vide) – construção de sapata de betão

Constatado que o alvéolo e os calços existentes eram insuficientes para garantir a estabilidade necessária ao equilíbrio de todo o monumento, procedeu-se ao alargamento do alvéolo e à colocação na vertical do fragmento ainda introduzido na fossa de fixação. Este alvéolo foi alargado em cerca de cinquenta centímetros em torno do monólito, construindo-se com cimento, pedra, brita e areia uma sapata suficientemente sólida. Esta estrutura de consolidação atingiu uma altura de 130 centímetros desde a base do menir. Em forma de calote de esfera possui um diâmetro de cerca de 3,20 metros, envolvendo completamente o monumento. Após duas semanas de secagem retomaram-se os trabalhos com a abertura de três furos transversais à base do menir onde se introduziram três barras de aço envolvidas em resina epóxi e pó de granito para consolidação de uma linha de fratura. Todas as fissuras foram fechadas com a mesma cola e o mesmo pó de pedra. Consolidada a fratura procedeu-se à preparação das superfícies de contacto. O elevado grau de deterioração da rocha obrigou à extração de uma camada de cerca de dez a quinze centímetros em ambas as superfícies. Quando se obtiveram superfícies estáveis abriu-se em cada

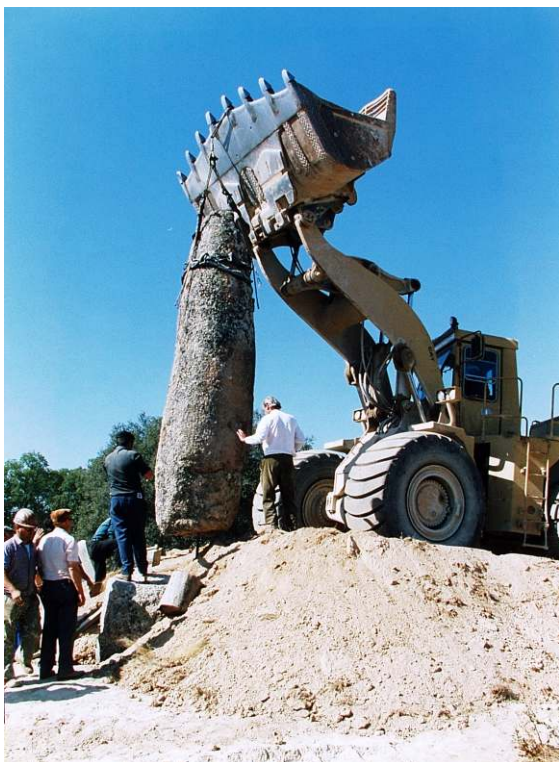
Menhir da Meada (Castelo de Vide) – união das duas porções

uma um furo centrado onde se introduziu um cilindro de aço tratado com 4,5 centímetros de diâmetro e 120 centímetros de comprimento. Ao fragmento do menir que se encontrava tombado colou-se, de imediato e com os produtos anteriormente descritos, o *pivot* central. No fragmento *in situ* procedeu-se à abertura de um furo com o dobro do diâmetro da barra de aço. Esta diferença de diâmetro destinou-se a possibilitar a afinação de acerto no momento da união. Cerca de quinze centímetros abaixo do relevo identificador da glande pénica que se observa na extremidade do menhir abriram-se quatro furos destinados a receber as garras de amarração para levantamento do bloco de granito que se encontrava tombado. A união dos dois fragmentos que começou a ser preparada desde o dia 14 de Junho de 1993 efetivou-se, unicamente, no dia 25 de Setembro, com o auxílio de duas máquinas cedidas por uma pedreira local. Ao fim de várias tentativas foi possível erguer a parte superior e uni-la à restante através, mais vez, de resina epóxi que envolveu o pivot central e os calços de granito que entre as duas partes foi necessário colocar para estabelecer o equilíbrio de todo o conjunto. Cinco garras de aço embutidas na face exterior reforçaram a união. Algum cimento, cola de pedra e pequenos blocos de granito possibilitaram o enchimento necessário para a recomposição do menhir e ganhar o perfil mais próximo do original. Conseguiu-se, assim, recuperar o maior menhir da Península Ibérica e o primeiro a ser datado.

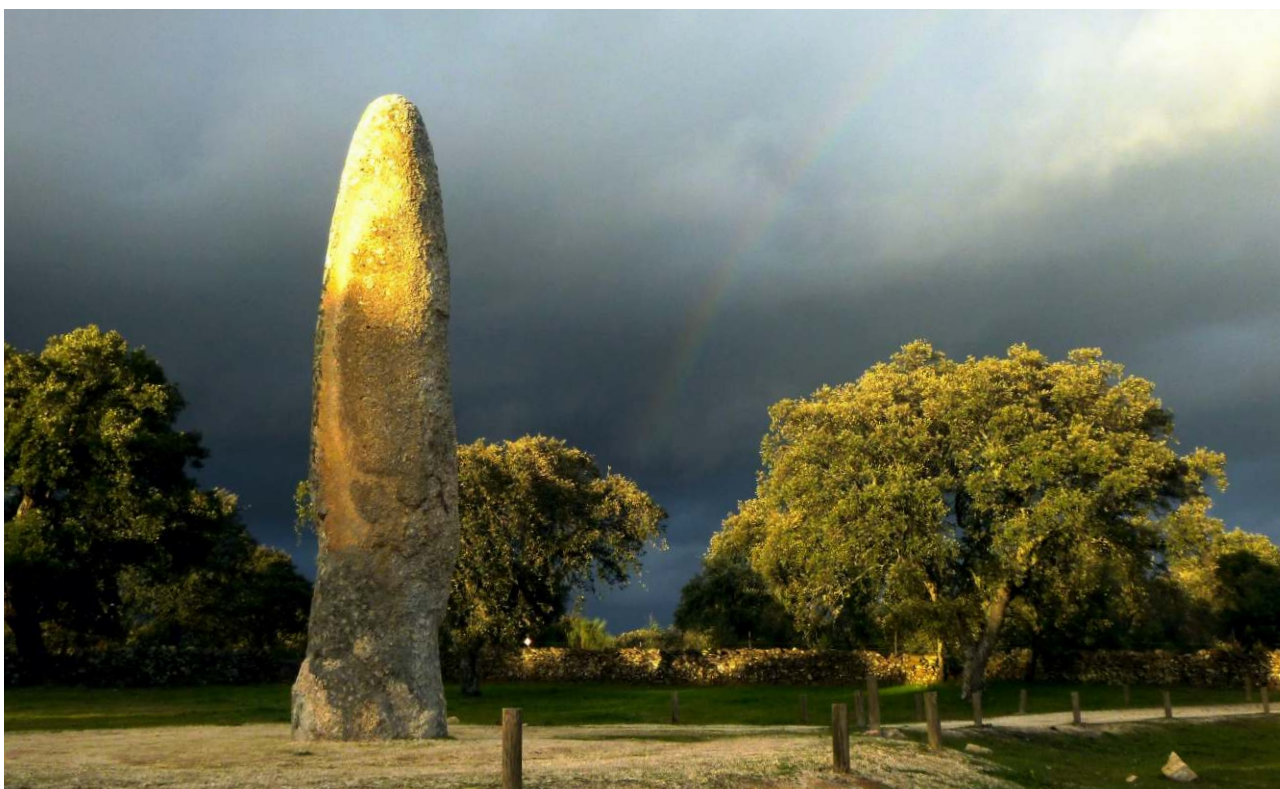
Menhir da Meada (Castelo de Vide) – 30 anos após a sua recuperação

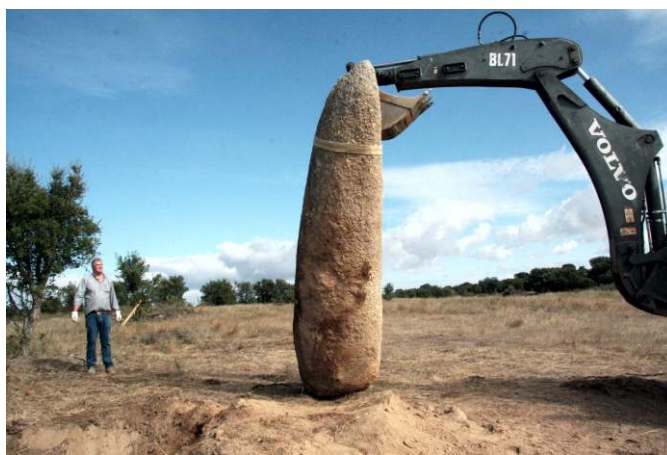
Menhir do Patalou (Nisa) – em fase de reimplantação

considerava como aceitável que era a muito maior anterioridade dos menhires isolados em relação aos dólmenes. Efetuada a escavação havia que reerguer o menhir no alvéolo original. Contudo, porque o solo atual apresenta uma potência significativamente inferior ao que existiria nos inícios do 5º milénio antes de Cristo, haveria que aprofundar e, por esse motivo destruir o registo do alvéolo original para se obter uma fossa que sustentasse de pé e em segurança os 4 metros de altura deste monumento. Por outro lado, junto ao alvéolo original encontra-se uma sobreira cujas raízes invadiram toda a área. Para reerguermos o menhir no mesmo local seríamos obrigados a abater a árvore que é uma das espécies protegidas pela lei portuguesa. Assim, para evitar a destruição do alvéolo original e o abate da sobreira, optámos por reerguer o menhir a seis metros para norte do local original, colocando-se nesse sítio um pequeno marco granítico que informa o posicionamento primitivo do monumento. Para a reimplantação do menhir procedeu-se à abertura duma fossa com 80 centímetros de profundidade, que corresponde à extensão da porção do monólito que originalmente estava inclusa na terra e que nos foi possível detetar pela análise do desgaste da superfície do menhir que estava em contacto como o solo.

Durante a escavação percebemos que para a fixação original do menhir apenas foi utilizada, no interior do alvéolo argila compactada sem recurso a qualquer calço de pedra. Assim, na nova reimplantação socorremo-nos apenas de pó de pedra recolhido numa pedreira próxima, compactado com auxílio de água. Ficou, assim, reerguido o Menhir do Patalou, junto do qual se montou um painel explicativo para informação de todos os que quiserem visitar o monumento.

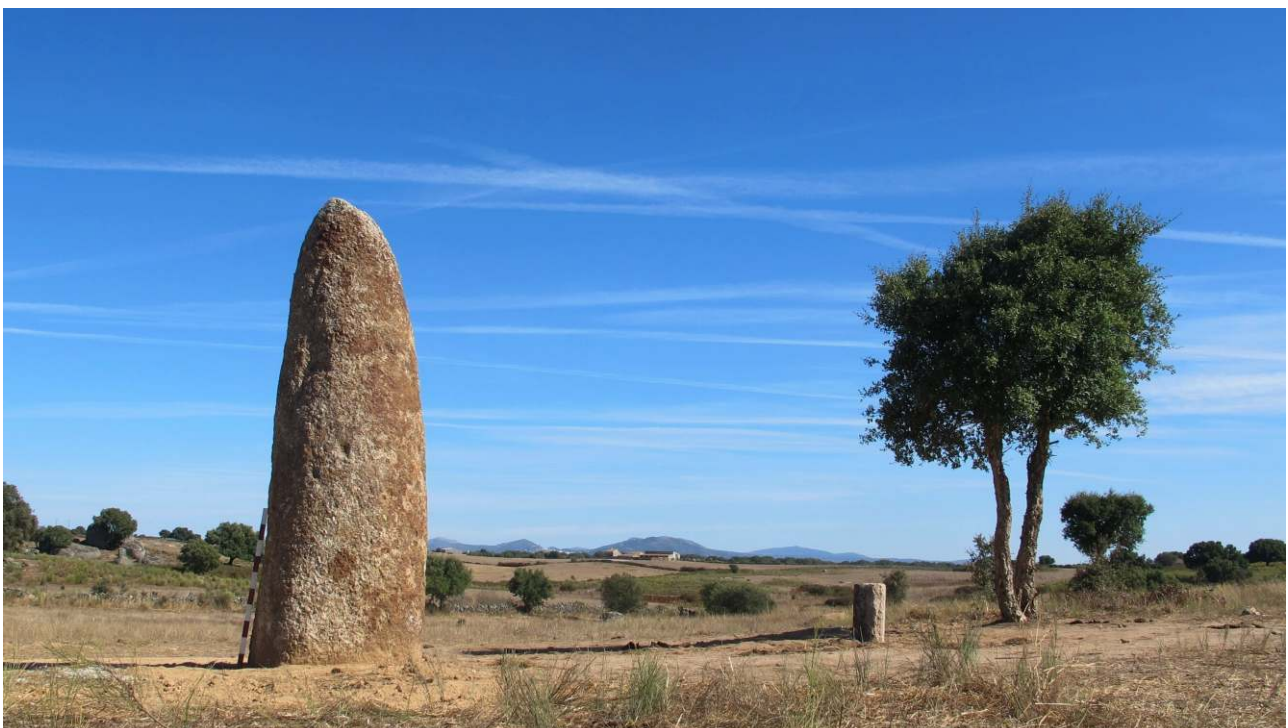
Menhir do Patalou (Nisa) – após a sua recuperação
