TÉCNICAS TRADICIONAIS DE FINGIDOS E DE ESTUQUES NO NORTE DE PORTUGAL. CONTRIBUTO PARA  
O SEU ESTUDO E CONSERVAÇÃO

**INVENTÁRIO DE TÉCNICAS DE REVESTIMENTOS DECORATIVOS EXTERIORES**

### **FICHAS DESCRIPTIVAS DE INTERIORES**

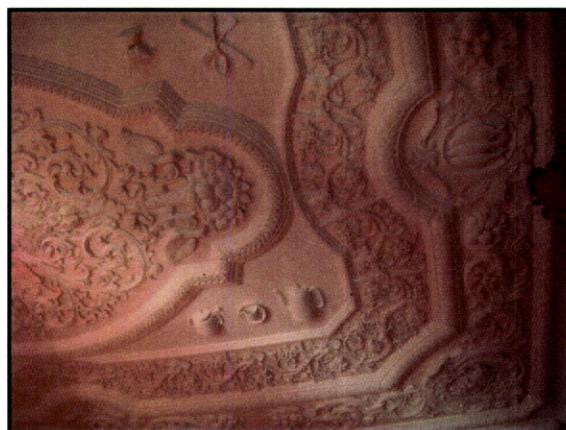
Fig. 404 – Casa Painhas. Viana do Castelo. Tecto da sala de jantar, profusamente decorado com motivos vegetalistas. Peças de loiça e alimentos, numa alusão às funções do compartimento.

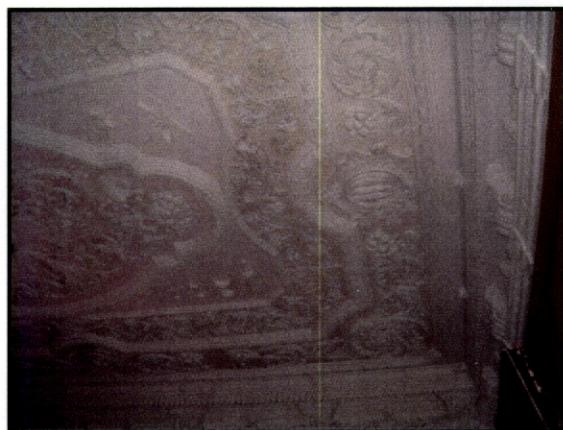
Fig. 405 – Casa Painhas. Viana do Castelo. Vista geral do mesmo tecto.

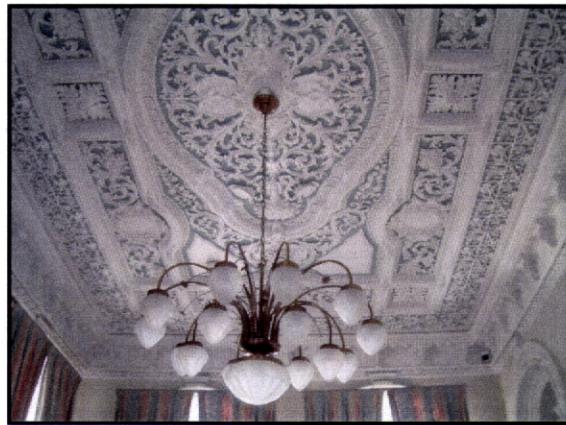
Figs. 406 e 407 – Palacete Abrunhosa. Viana do Castelo. Profusa decoração de teor vegetalista, do tecto de uma sala. Lembra o estilo Renascença francesa ou italiano, em moda nas decorações dos catálogos de estuques.

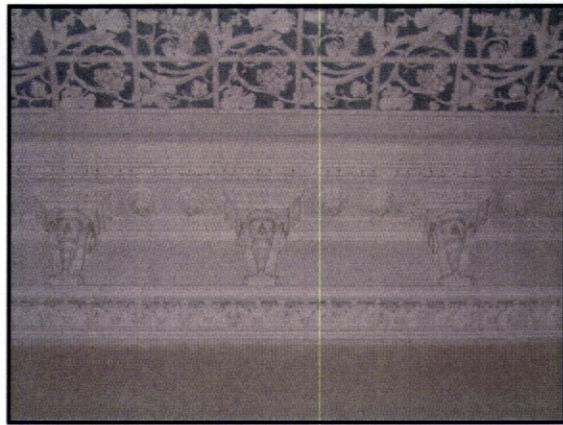
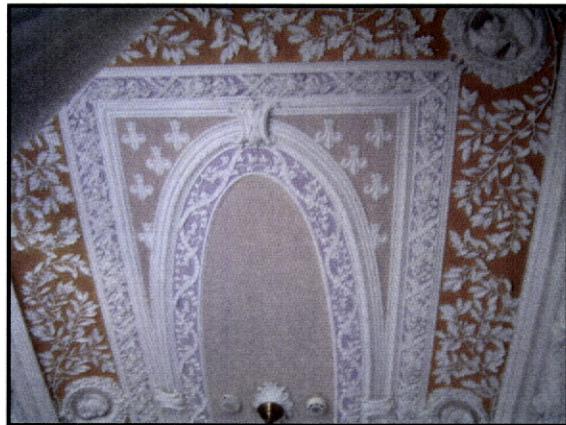
Fig. 408 e 409 – Palacete Abrunhosa. Viana do Castelo. Tecto com decoração de teor vegetalista (folhas de carvalho com bolotas). Os cantos apresentam-se decorados por imitações de camafeus romanos.

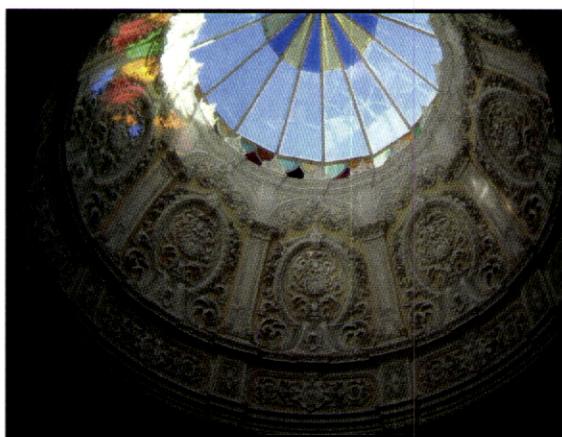
Fig. 410 – Palacete Abrunhosa. Viana do Castelo.  
Lanternim em estuques rendilhados.

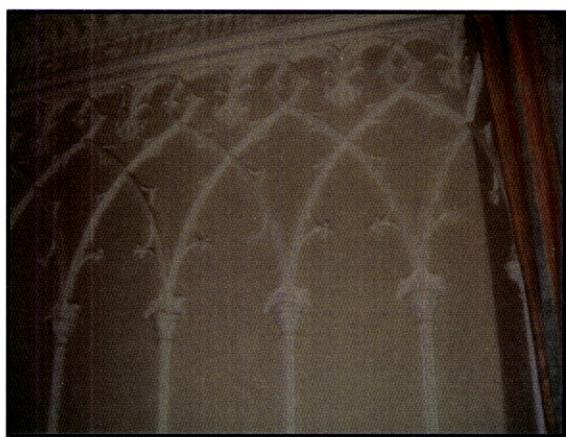
Fig. 411 – Palacete Abrunhosa. Viana do Castelo.  
Ornatos de inspiração neogótica.

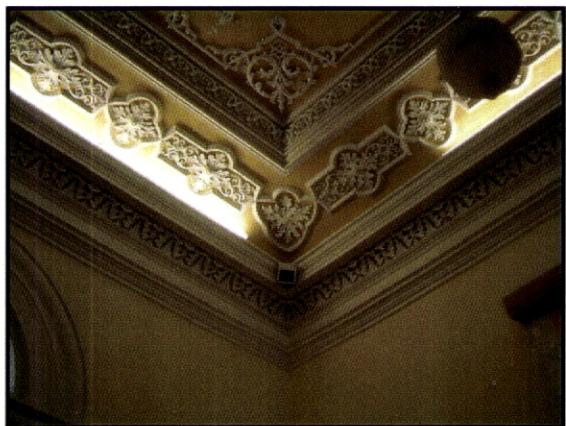
Fig. 414 e 415 – Palacete Abrunhosa. Viana do Castelo. Tecto decorado com laçarias, fitas, ornatos vegetalistas e águias. O restauro mal conduzido destes estuques decorativos não respeitou as cores originais, tendo sido aplicado um tom demasiado artificial.

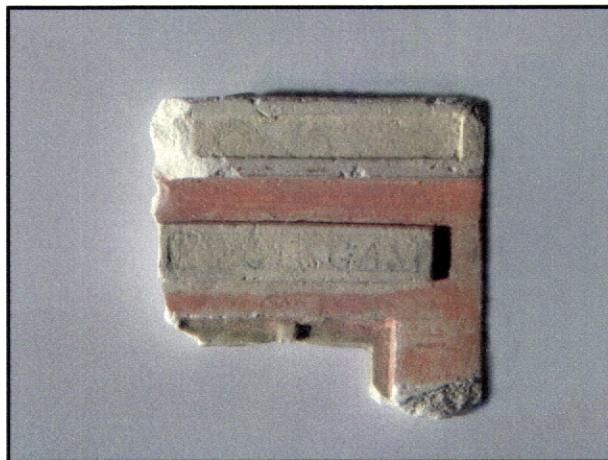
Fig. 416 – Fragmento da ornamentação em estuque de uma casa romana. Séc. III d.C. Ançã. (Colecção Marciano d'Azuaga, nº de inventário 162-162- Câmara Municipal de Vila Nova de Gaia).

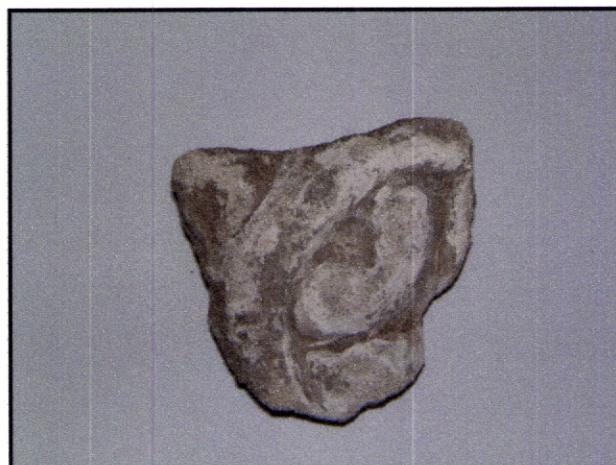
Fig. 417 – Fragmento de um ornato em gesso de uma piscina romana. Braga/Elvas (?) (Colecção Marciano d'Azuaga - Câmara Municipal de Vila Nova de Gaia).

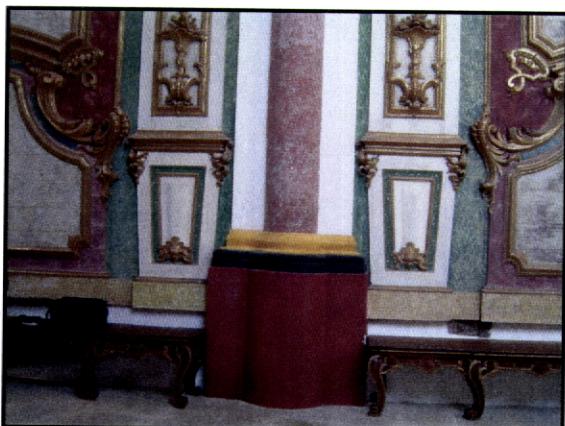
Fig. 418 – Mosteiro de Pombeiro. Felgueiras. Pormenor dos marmoreados das colunas fingidas da capela-mor. Note-se o contraste das três cores que cobrem as bases em pedra da coluna.

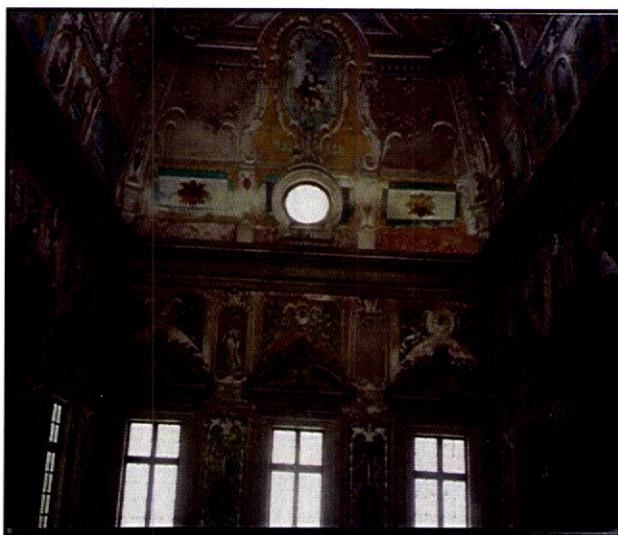
Fig. 420 – Paço Episcopal. Porto. Aspecto da parede topo e tecto em abóbada antes da intervenção. (Foto Belbetões)

Após uma correcta avaliação das situações existentes, efectuada através da abertura de janelas de inspecção, concluiu-se que tanto os fundos, como grande parte das pinturas figurativas, se apresentavam com repintes, realizando-se em paralelo o inventário das principais patologias. As mais comuns, consistiam na falta de aderência do suporte à estrutura, assim como em bolsas e

infiltrações, que ocasionaram o apodrecimento dos estuques. Esta fase terminou com a definição da filosofia e dos limites da intervenção, optando-se claramente por repor o original sempre que possível.

Nos estuques decorativos e nos estuques das paredes, e dado o conjunto de problemas relacionados com o apodrecimento das massas por infiltração, a presença de bolsas e a pulvurulência, optou-se pela limpeza de todas as áreas, remoção das massas apodrecidas. Seguiu-se a consequente reposição, sempre que a recuperação se afigurasse inviável, e se tornasse difícil a leitura das composições, assim como o preenchimento de lacunas, fissuras e rachas com massa de estuque nova, reintegração cromática desta massa, e reconstrução dos elementos decorativos e molduras em falta através de molde de silicone e contra-molde de gesso com enchimento de massa de estuque, ou esculpindo à mão directamente nas lacunas. Por último, procedeu-se à colagem de elementos decorativos, executados com moldes em massa de gesso, colando pelo mesmo processo os originais descolados.

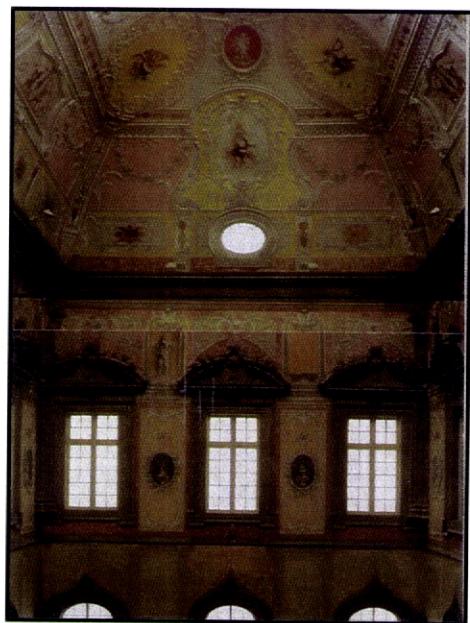
Fig. 422 – Paço Episcopal. Porto. Aspecto da parede sul após a intervenção. (Foto Belbetões).

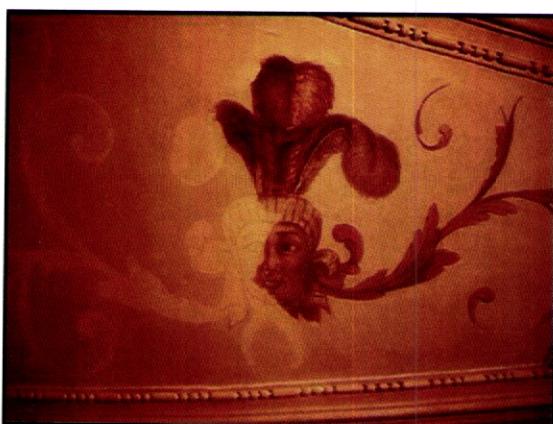
Fig. 425 – Paço Episcopal. Porto. Exemplo de uma reintegração figurativa. A repetição do desenho permite esta operação, uma vez que há testemunhos fidedignos. (Foto Belbetões).

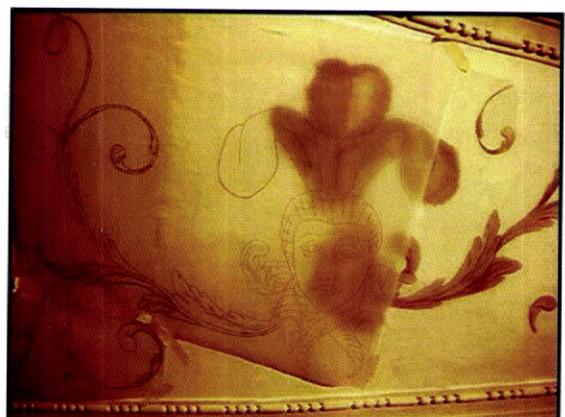
Fig. 426 – Paço Episcopal. Porto. Pormenor do decalque do desenho sobre a parede em estuque. (Foto Belbetões).

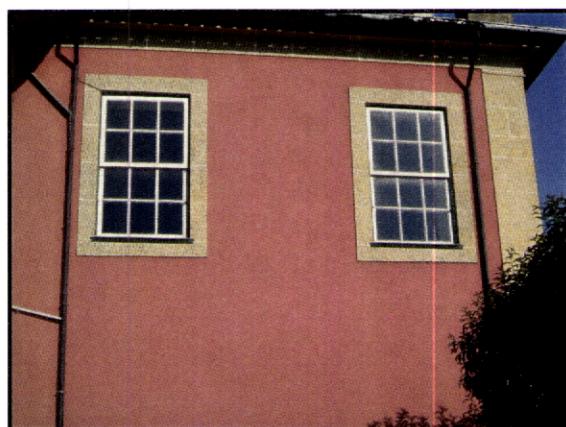
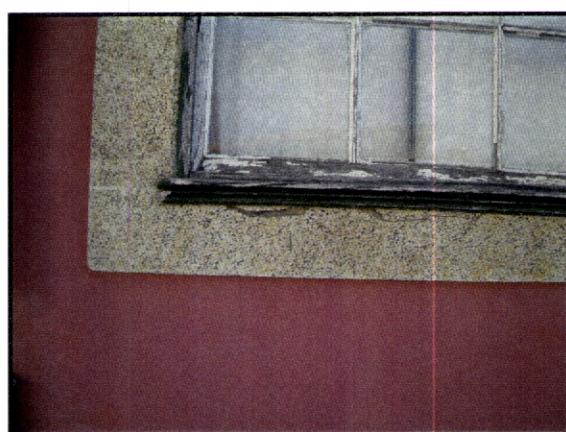
### FOTOGRAFIA:

Este imóvel foi recuperado em finais da década de 80 (por alturas de 1988) do século XX, tendo albergado por vários anos, os serviços da Câmara Municipal de Celorico de Basto. Construído em alvenaria tradicional, foi integralmente rebocado a cimento aquando da sua recuperação. Exibe um fingimento de granito de grão fino, sobre as cantarias de granito verdadeiro das ombreiras e padieiras, numa técnica semelhante ao “dripping”, notando-se a aplicação de duas cores (negro e amarelo) numa tentativa de imitar os minerais do granito. Para a obtenção desse efeito, foi usada uma técnica salpico das duas tintas por meio de um pincel fino. As juntas da pedra estão simuladas em traços pintados a branco. Este fingimento de má qualidade é visível nos lintéis, ombreiras e cunhais, das quatro fachadas do edifício.

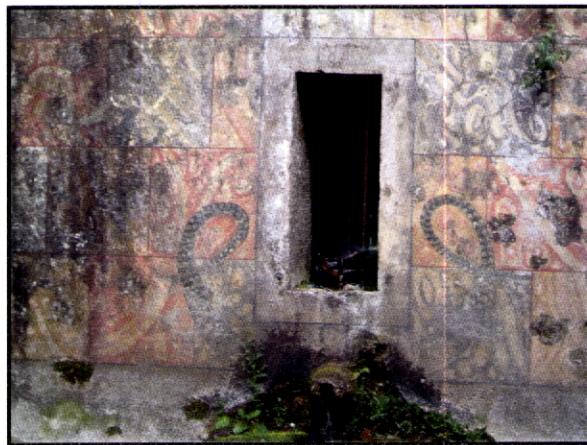
**FOTOGRAFIA:**

Trata-se de uma pintura mural localizada num pequeno tanque do solar conhecido por Casa da Telhôa. O tanque data de 1847, de acordo com a inscrição patente. Parece-nos que deverá ter sido dada uma fina camada de reboco sobre a pedra, sobre o qual se simulou um marmoreado com desenho muito *naif*. A pintura exibe o marmoreado em tons de vermelho semelhante a outros casos no concelho, o que permite adiantar uma origem local dos pigmentos de terra. O conjunto é rematado, na parte central da boca de água, por dois animais grotescos e simetricamente colocados, que representarão cobras aquáticas ou peixes. Devido à grande deterioração de todo o conjunto, não é possível discernir com clareza os elementos figurativos da composição. É uma *reverie* de forte inspiração popular. Contam-se entre as principais patologias, a fissuração, a oxidação dos pigmentos, a presença de sais e de forte colonização biológica, para além do destacamento da camada cromática.

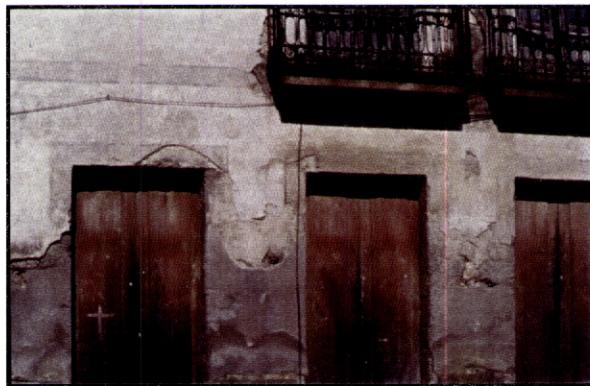
**FOTOGRAFIA:**

Entre as várias patologias que exibe destacam-se: as falta de adesão e destacamento dos rebocos e grande degradação da cor dos barramentos.

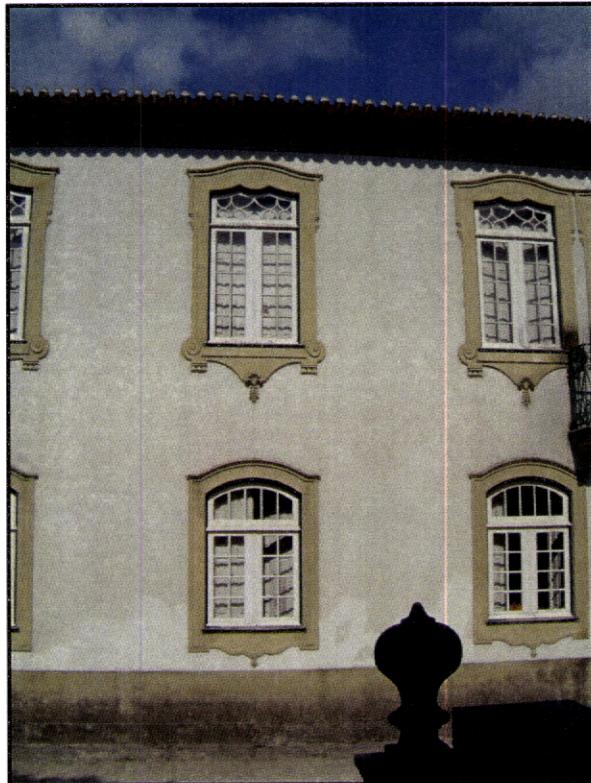
### FOTOGRAFIA:

O escadório mistura elementos decorativos em granito com outros fingidos na mesma argamassa. São visíveis diversas patologias tais como colonização biológica, fissuras e destacamento da tinta.

Este tipo de argamassa é de uso comum para simulação de pedra noutros edifícios da mesma praça.

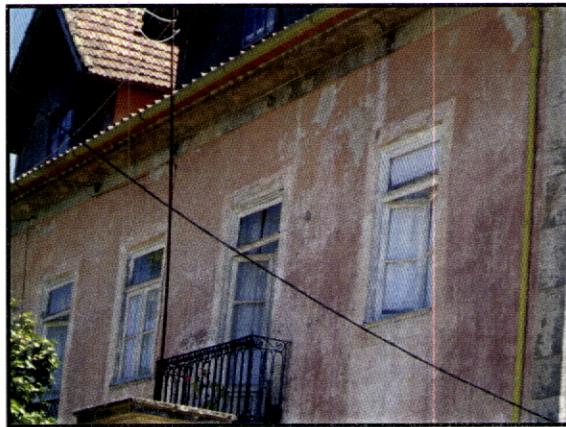
**FOTOGRAFIA:**

Este imóvel deve datar de entre finais do século XIX e inícios do XX. A fachada principal apresenta o vão da cornija, os cunhais e as ombreiras em granito da região. Na fachada lateral, todas as janelas apresentam-se enquadradas por cantaria fingida, através de um barramento de cal fino sobre o qual se aplicou uma pintura de cal e pó de pedra. Apesar do adiantado estado de degradação, ainda transmite grande luminosidade.

De entre as várias patologias salientam-se: o destacamento dos barramentos e as fissuras e fendas das argamassas.

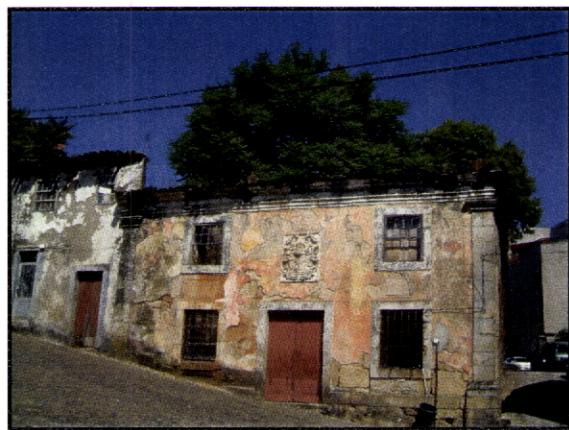
### FOTOGRAFIA:

Apesar do estado de ruína geral do imóvel, são ainda bem legíveis as cores vivas da pintura da fachada, onde predominam os tons vermelhos alaranjados, obtidos a partir de tintas à base de cal e óxido de ferro. As cantarias das janelas e portas, bem como o lintel, parecem exibir restos de uma camada cromática mais clara.

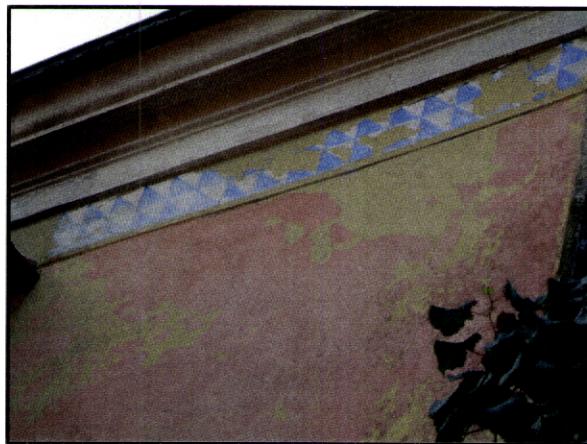
**FOTOGRAFIA:**

Esta casa apresenta o vão da cornija em argamassa (de cal, cimento e pó de pedra), com dois frisos justapostos onde se simula o azulejo. É uma pintura mural feita sobre um barramento de cal branco, sobre o qual foram pintados triângulos azuis para imitar o azulejo. O azul é obtido à base de pigmentos minerais. Imita um padrão decorativo de azulejo de “meia-cara” das fábricas do Porto e de Vila Nova de Gaia.

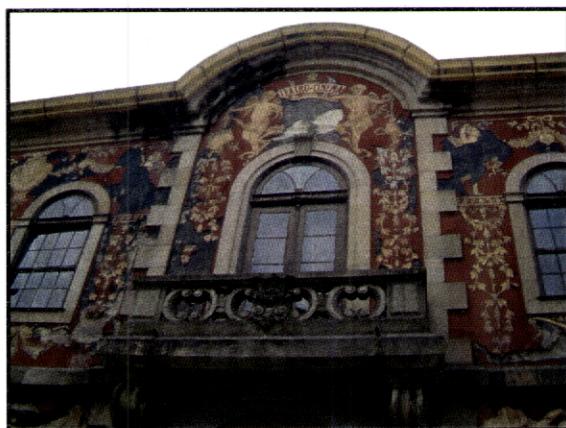
**FOTOGRAFIA:**

Trata-se de um edifício de 1923, cuja fachada principal, a de maior interesse artístico, exibe um curioso programa decorativo de simulação de esgraffitos em técnica de pintura. A fachada de pedra, encontra-se revestida por uma espessa camada de alcatrão para protecção de humidades. Sobre esta camada, há um reboco de cal sobre o qual foi aplicada uma camada de cor, vermelho escuro acastanhado. Sobre esta, foram desenhados os cupidos e os motivos vegetalistas que a ornamentam. Esta decoração está em consonância com o tipo de actividades culturais que aí se desenrolavam. No interior, o edifício apresenta vários tectos decorados em estuques ornamentais brancos, que já sofreram restauros. Os motivos ornamentais da fachada apresentam-se pintados num tom claro, creme, que poderia simular um douramento.

Os rebocos de cimento que revestem as duas fachadas laterais e a parte inferior da fachada principal, correspondem provavelmente, a intervenções posteriores, e portanto mais recentes.

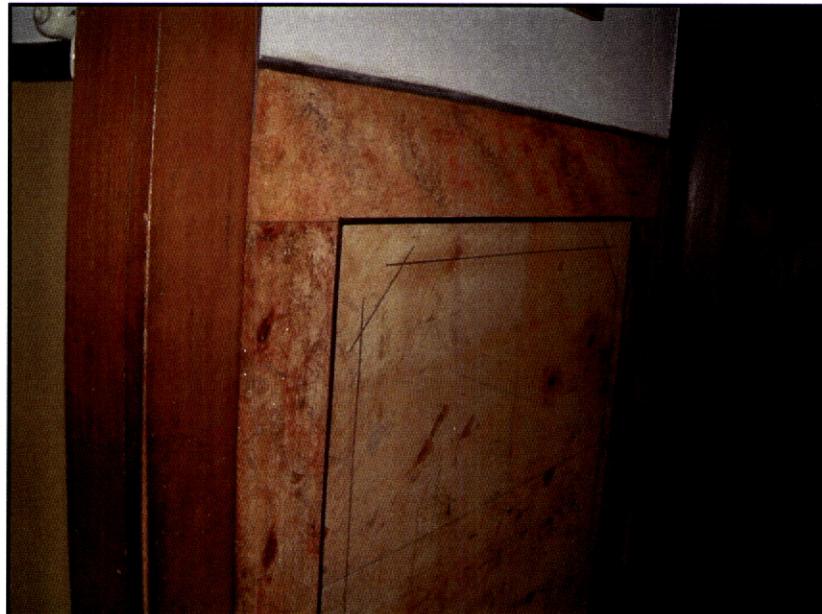
### Fotografia:

Os marmoreados sobre estuque, em técnica de *stucco-lustro*, encontram-se nos lambris do corredor e do vão das escadas, de acesso ao piso inferior (semi-cave). Este trabalho, apesar de evidenciar uma espessa camada de sujidade acumulada ao longo de anos, destaca-se pela exceléncia da execução. A patologia mais frequente nos mármores fingidos desta casa é a fissuração. Nos rodapés foram igualmente simulados marmoreados, através da técnica de pintura a óleo. Algumas portas e janelas apresentam madeiras fingidas, sendo muito difícil identificar os tipos de madeira devido à posterior aplicação de vernizes, que provocaram o destacamento das tintas.

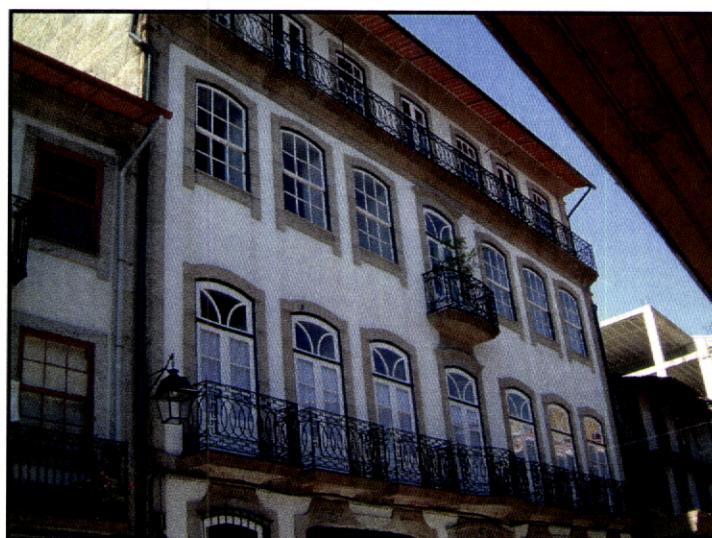
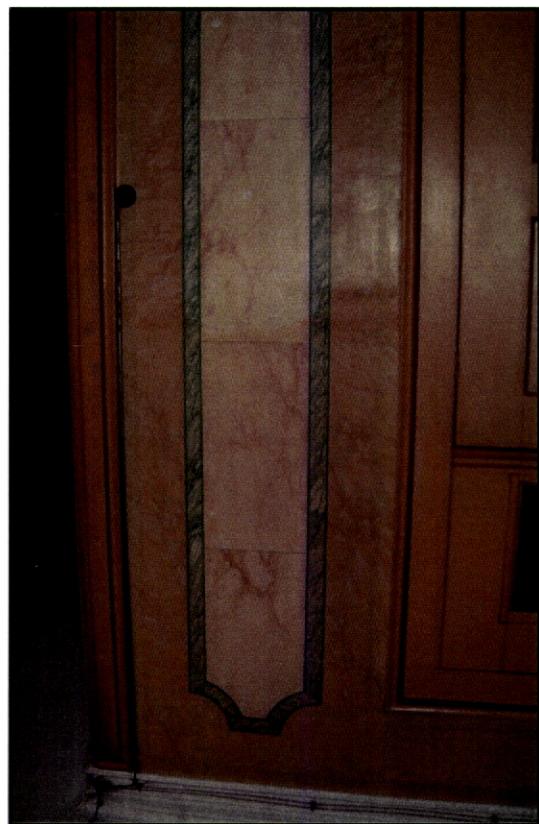
### Fotografia:

Os fingidos de madeira das portas definem-se igualmente como um trabalho de qualidade, embora alguns acusem deterioração.

O actual proprietário realizou obras de conservação há pouco tempo, cujo objectivo foi resolver os problemas de infiltração de águas pluviais a partir dos telhados e que causaram a destruição de alguns tectos em estuque e o apodrecimento do reboco fino das paredes de alguns compartimentos do último piso. Os tectos em estuque foram substituídos por tectos sem decoração. Nas paredes pintadas fizeram-se consolidações com estuque branco a fim de evitar o destacamento do reboco.

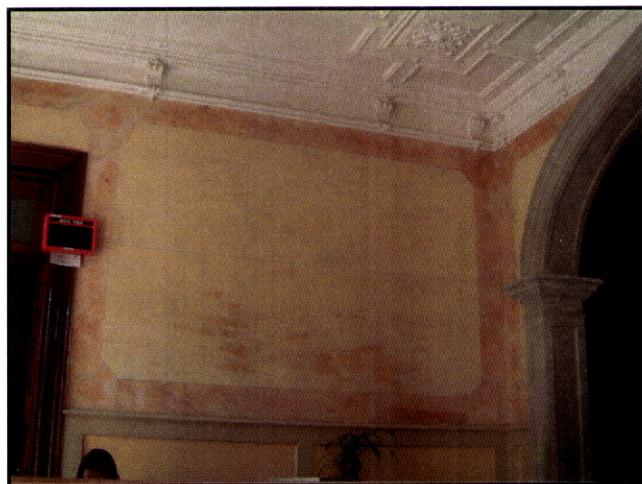
### Fotografia:

Tanto os marmoreados como o areado de granito se apresentam em muito mau estado de conservação. Os estuques estão bastante fissurados.

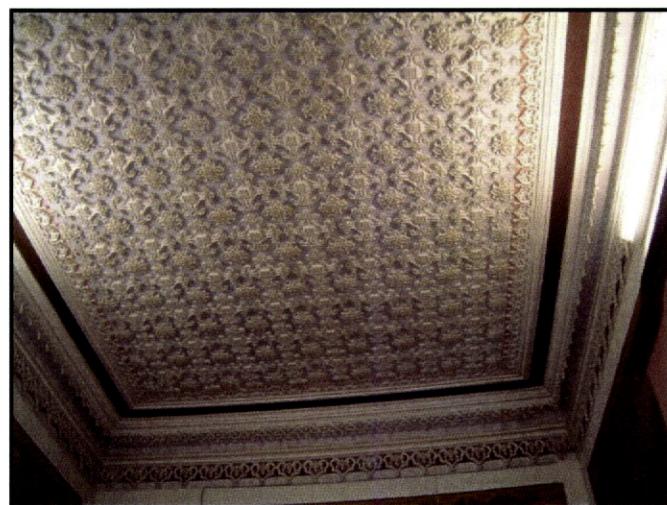
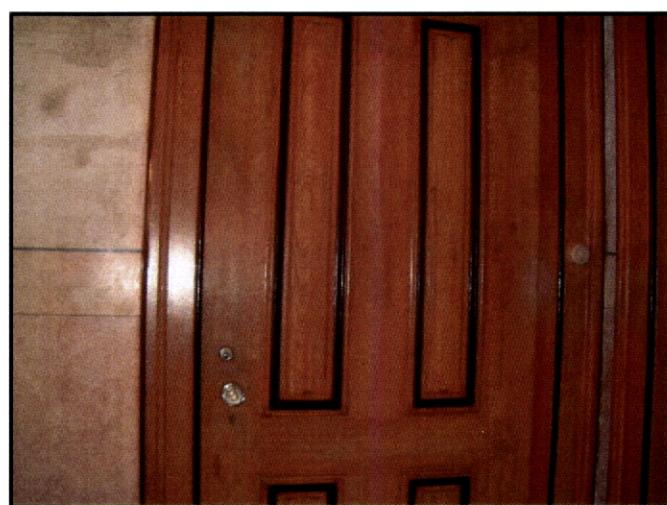
FOTOGRAFIA:

A maior parte dos estuques decorativos estão em bom estado, salvo uma infiltração na sala onde funciona o gabinete jurídico (em estilo império). Os marmoreados originais estão em mau estado de conservação, visualizando-se algumas patologias. Os fingidos de madeira têm dez anos e estão bem conservados.

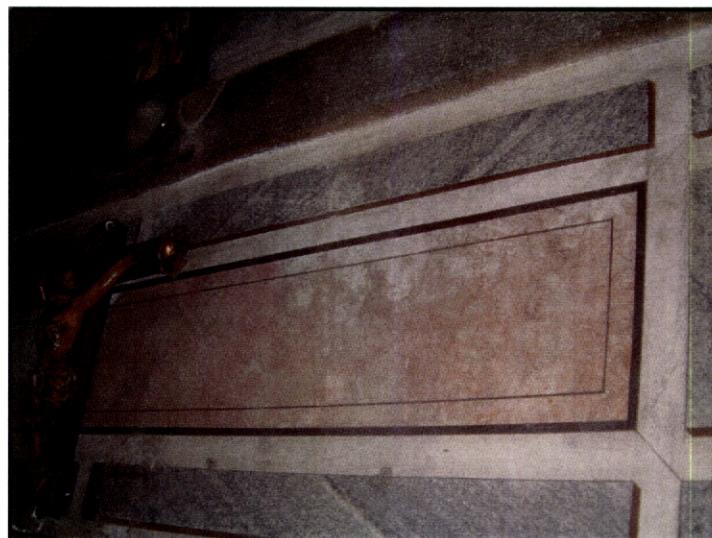
FOTOGRAFIA:

As paredes das naves laterais apresentam marmoreados sobre estuque pintados em tons de rosa que se filiam na técnica de *stucco-lustro*. Estes marmoreados formam conjunto com lambris revestidos a azulejo de figura avulsa (Século XIX). Os tectos exibem pinturas figurativas (a seco?). Estas pinturas estão deterioradas: do lado Norte, devido a infiltrações de água o *arricio* e o *intonachino* estão em destaque, havendo forte colonização biológica e presença de sais; do lado Sul, apenas a camada superficial denuncia problemas de coesão.

Os marmoreados encontram-se em razoável estado de conservação. Alguns paramentos acusam anteriores trabalhos de restauro, com repintes grosseiros. Constatou-se a existência de algumas patologias, desde a fissuração às grandes camadas de sujidade. Os pigmentos parecem denunciar alguma oxidação.

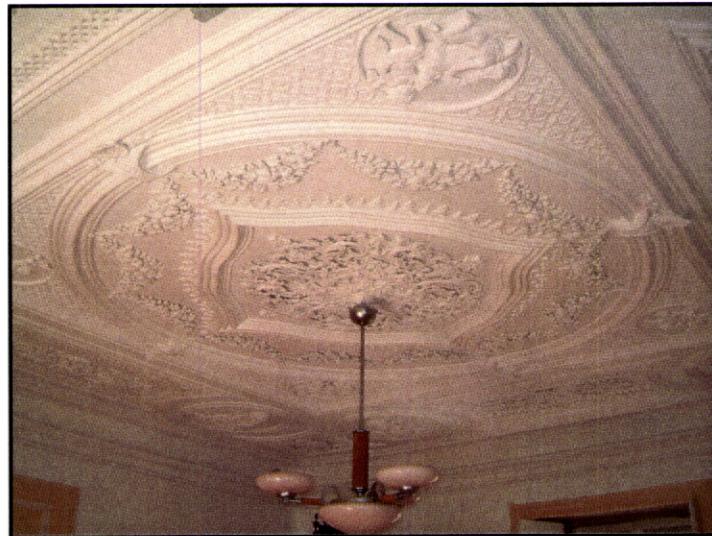
### Fotografia:

De acordo com informações da actual proprietária, nunca se realizaram intervenções nos estuques. Exceptua-se o facto da sanca, originalmente num tom verde, ter sido pintada com tinta à base de alvaiade. As fissuras que avistam no tecto foram provocadas pelo rebentamento de pedra para introdução da rede de saneamento na freguesia.
