#### **4.2.2. Estado de conservação e principais patologias**

## 5. PROPOSTA DE INTERVENÇÃO NO ÂMBITO DE UM ESTUDO CROMÁTICO

### 5.3. Uma proposta de intervenção cromática para a Praça do Giraldo

EXEMPLO DE PROPOSTA DE INTERVENÇÃO<sup>12</sup>  
PRAÇA DO GIRALDO, Nºs 54 E 56

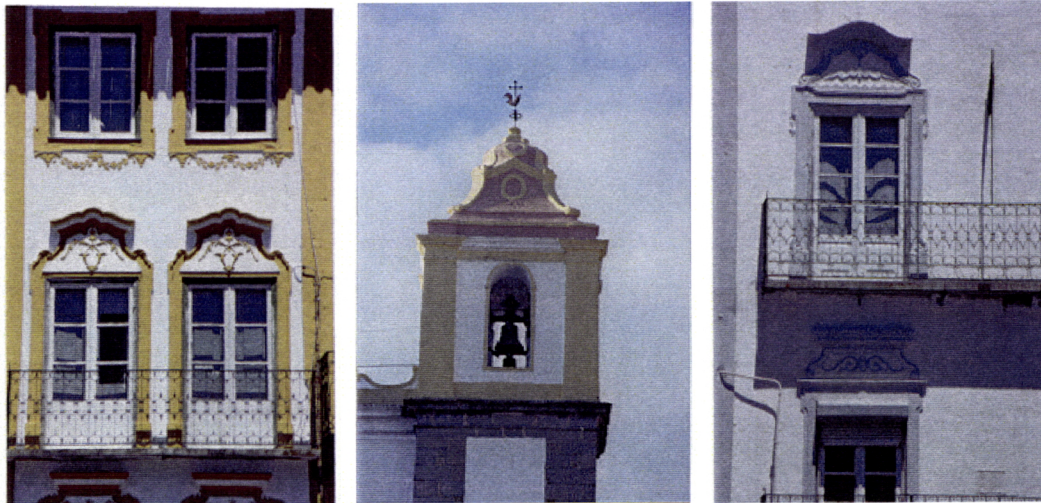
Fig. 4.30, Fig. 4.31 e Fig. 4.32. Diferentes cores verificadas na Praça do Giraldo.

Actualmente todos os edifícios se encontram com os paramentos pintados de branco e, a maior parte, tem as molduras dos vãos, os frontões, as pilastras e os elementos de estuque em ocre. Como excepção, temos um edifício com os elementos decorativos a cinza-azulado, a igreja com alguns pormenores a ocre e rosa e os edifícios do Montepio Geral e do Banco de Portugal que, além do branco, tem as cores da cantaria de granito.

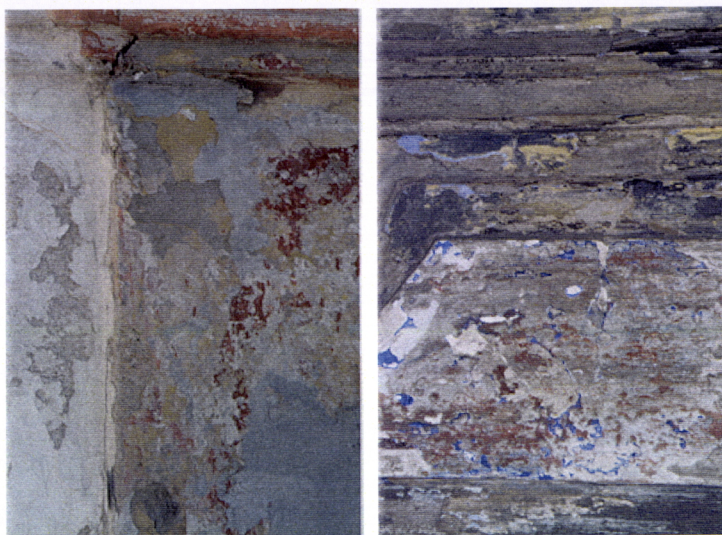
Fig. 4.33 e Fig. 4.34. Locais com maiores roturas cromáticas verificadas

No entanto, nos edifícios analisados, foram encontradas várias sobreposições de cores e, de salientar, com algumas roturas cromáticas. Cores como o azul, a cor de pedra, o vermelho “*sangue de boi*”, o cinzento e até o verde fazem parte das cores anteriormente utilizadas nos vãos, frisos, pilastras, cunhais e composições de estuques e esgrafitos.

O ocre e as suas diversas tonalidades constituem as camadas mais recentes de pintura. Nas camadas anteriores verificamos também o uso do azul, do cinza e do vermelho sangue-de-boi. A camada mais antiga é quase sempre constituída por um guarnecimento muito liso com uma cor que varia entre o creme e o cinza claro. De referir que estas últimas tonalidades foram de muito difícil identificação no catálogo NCS, sendo que, na maioria das vezes, a referência apresentada constitui a cor ou cores mais aproximadas. De registar ainda que estas tonalidades deviam ser obtidas através dos próprios materiais que constituem os elementos construtivos, ou seja os próprios inertes utilizados nos guarnecimentos determinavam a cor pretendida de simulação da pedra.

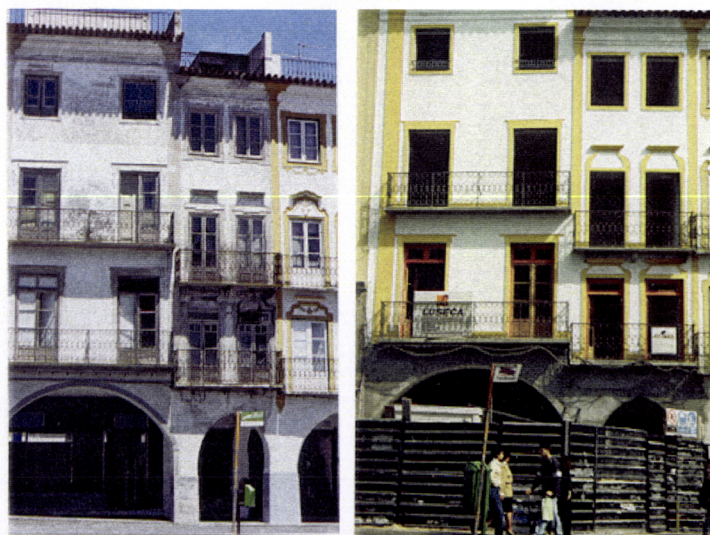
Fig. 4.35 e Fig. 4.36. Edifícios antes e depois da intervenção realizada (em conclusão)

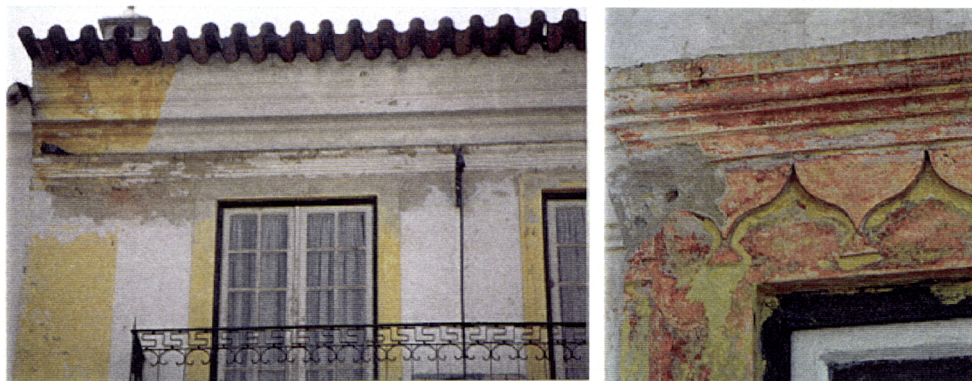
A falta de caiação periódica parece ser o maior problema dos revestimentos da praça, dando origem a situações, verificadas nalguns edifícios, de lacunas na pintura deixando o reboco à

vista. Esta situação é agravada com as agressões climatéricas, sobretudo com a água das chuvas que, por infiltração, capilaridade e condensação, provoca o aparecimento de todo o tipo de eflorescências. Este problema é bastante visível, podendo observar-se manchas de humidade e de fungos, sobretudo nas zonas mais expostas à chuva e por onde esta escorre, nomeadamente junto às coberturas e às soleiras e peitoris dos vãos.

Fig. 4.37 e Fig. 4.38. Lacunas dos revestimentos e acabamentos das superfícies

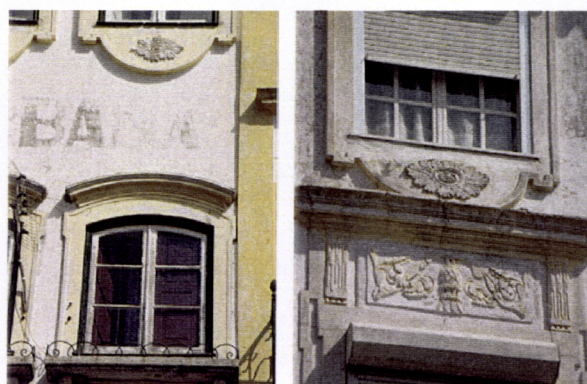
Também se verificaram problemas de adesão da pintura ao suporte, resultando no seu destacamento, e falta de coesão entre as várias camadas sobrepostas de pintura, essencialmente onde se encontra a utilização de cores. As camadas que se encontram com uma melhor aderência ao suporte parecem ser os antigos guarnecimentos de simulação da pedra. De registar ainda alguns casos em que a última camada de pintura apresenta descamação superficial e descoloração geral, esta última verificada nas zonas onde se encontra a aplicação de cores.

Fig. 4.39 e Fig. 4.40. Vãos que apresentam descamação superficial e descoloração

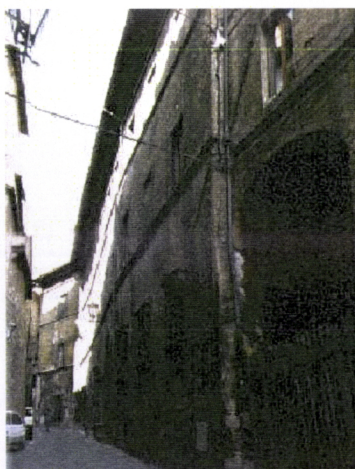
Fig. 5.8. Edifício em Siena, Via S. Bandini (Plano de cor de Siena, [www.comune.siena.it](http://www.comune.siena.it))

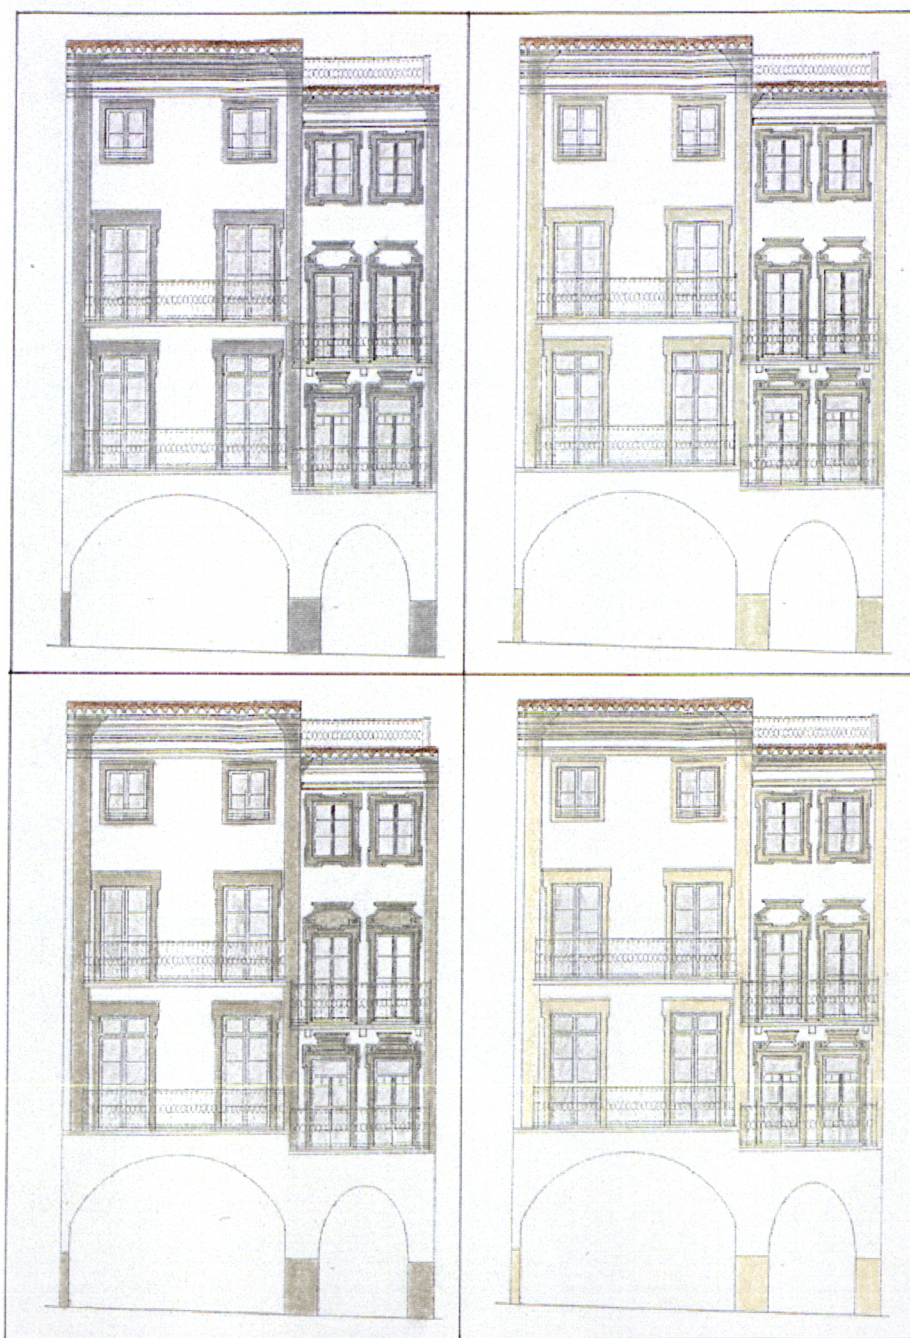
<sup>12</sup> A presente proposta decorre da análise individual dos respectivos edifícios (fichas em anexo) em articulação com o contexto arquitectónico da praça e com os edifícios onde foi efectuada a identificação cromática. As cores encontram-se o mais próximo possível das cores referenciadas com base no catálogo NCS.
