PRAÇA DO GIRALDO
3. FICHA DE IDENTIFICAÇÃO CROMÁTICA

PRAÇA DO GIRALDO
1. FICHA DE IDENTIFICAÇÃO DO EDIFÍCIO

PRAÇA DO GIRALDO 2. FICHA DE CARACTERIZAÇÃO DO EDIFÍCIO

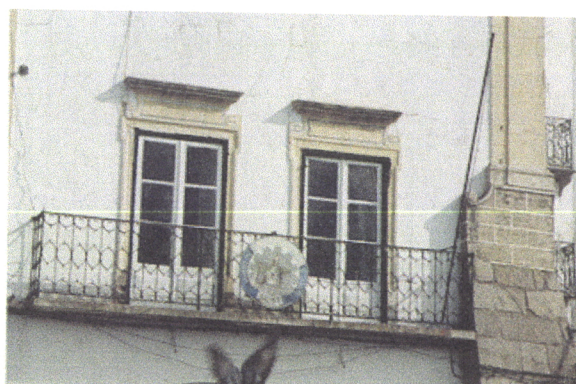
Vãos do 2º piso.

Nº e cor das camadas	Identificação cromática NCS	Observações
Moldura do vão		
0 – reboco	Reboco	
1 – barramento creme	S 1005–Y 50 R / S 2005–Y 50 R	Barramento liso de difícil identificação cromática, por não ser muito homogéneo
2 – barramento creme	S 1002 – Y 50 R	Barramento liso de difícil identificação cromática, por não ser muito homogéneo
3 – ocre	S 0520 – Y 20 R	
4 – ocre	S 0520 Y 30 R

Conceito de apresentação estética (mais antigo) - Paramentos a branco; molduras e frontões dos vãos a creme, com barramento de cal e inertes muito lisos; pilastras e fingido de pedra também com barramento de cal e inertes à cor dos próprios agregados; coluna/contraforte do arco em granito.

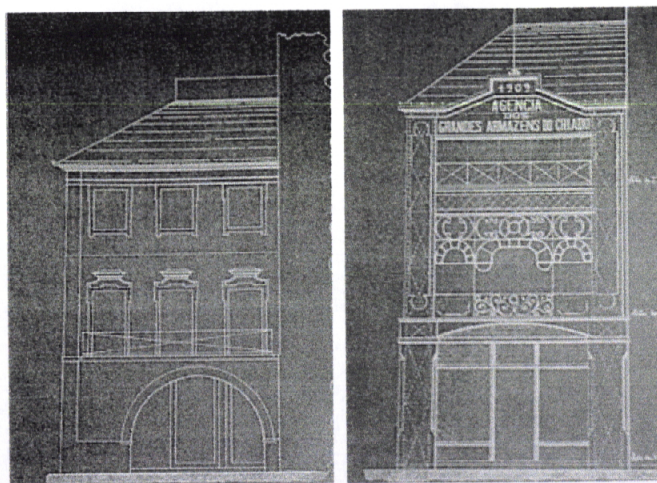
Alçados do existente e do proposto para a construção do Edifício dos Armazéns do Chiado (CME)

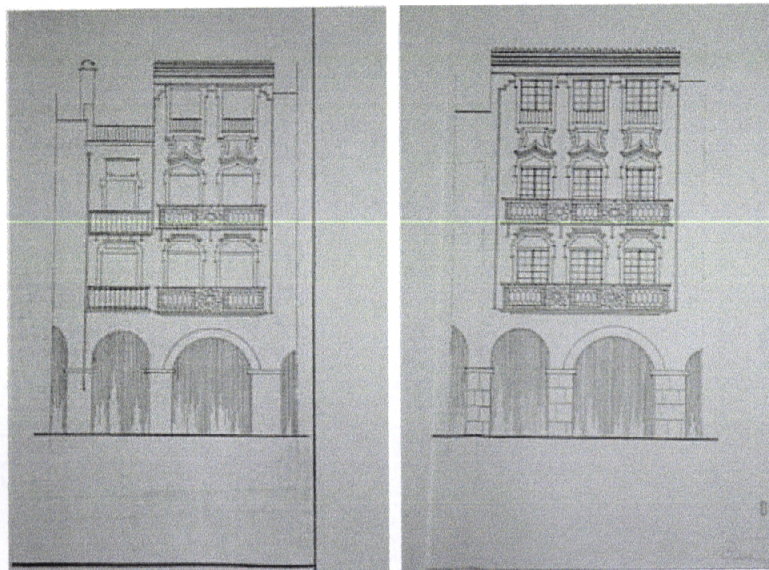
Alçados do existente e do proposto na década de 40 deste século (CME)

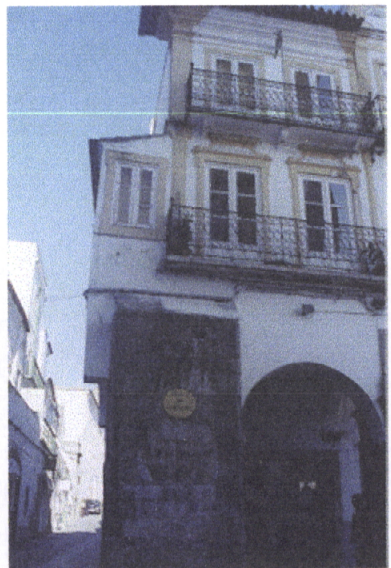
<p>Alçado principal</p>

Descrição arquitectónica - O edifício é constituído por 3 pisos, tendo uma fachada virada para a Rua Nova e outra para a Praça do Giraldo. A presente análise refere-se apenas à fachada da praça. O 1º piso possui uma galeria em arcada com arco de volta perfeita e as molduras dos vãos da fachada/montras são de cantaria de granito. O 2º piso apresenta duas janelas de sacada que têm um frontão de reboco moldado com composição em estuque, um varandim corrido em ferro forjado e ainda uma terceira janela simples. O 3º piso tem duas janelas de sacada com um varandim corrido em ferro forjado. O edifício é coroado por cornija e beiral com telha de canudo.

Conceito de apresentação estética actual – Paramentos a branco; pilares/contrafortes do arco em granito; molduras dos vãos e pilastras (até ao beiral) a ocre claro; composição de estuque dos frontões dos vãos do 1º piso a branco.

Estado de conservação / patologias – Mau estado geral de conservação da fachada, com a existência de lacunas, sobretudo nas molduras dos vãos e pilastras, onde se encontra a aplicação da cor; problemas de humidade, na generalidade por escorrência de águas pluviais, sobretudo junto à cobertura e consolas dos vãos. As patologias relacionadas com a humidade são agravadas pela pouca exposição solar do edifício.

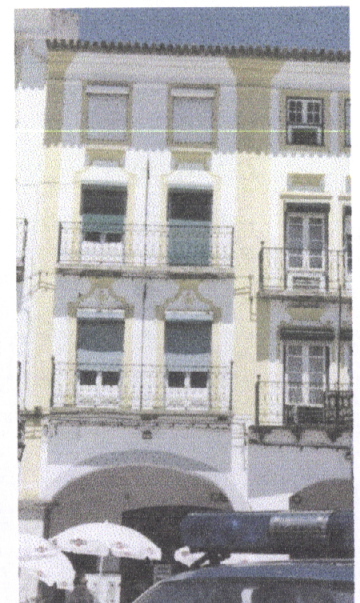
<p style="text-align: center;">Alçado principal</p>

Descrição arquitectónica - Edifício composto por quatro pisos. O 1º piso é constituído por galeria em arcada com arco abatido. Os 2º e 3º pisos têm duas janelas de sacada com frontões em reboco moldado e varandim corrido de ferro forjado. Os frontões dos vãos do 2º piso possuem composição em estuque. O 4º piso tem duas janelas simples. Remate da cobertura com beiral em telha de canudo sobre cornija.

Conceito de apresentação estética actual – Paramentos a branco; coluna lateral esquerda em granito e arco a cinza; molduras, frontões e composições em estuque dos vãos a ocre; pilastra a ocre.

Estado de conservação / patologias – Estado de conservação razoável, apresentando alguns problemas na aderência da pintura ao suporte, sobretudo nas pilastras, que apresentam alguma descamação superficial.

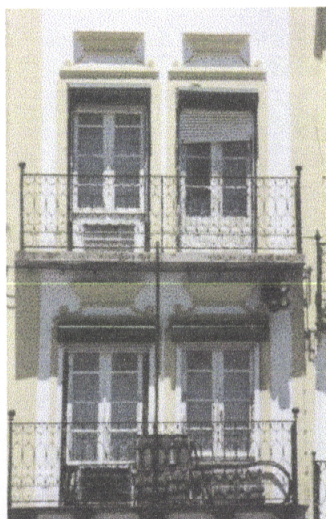
Pormenor dos vãos dos 2º e 3º pisos.

Conceito de apresentação estética actual - Paramentos a branco; soco do arco a cinza; molduras, frontões e pilastras a ocre.

Estado de conservação / patologias – Bom estado de conservação da fachada.

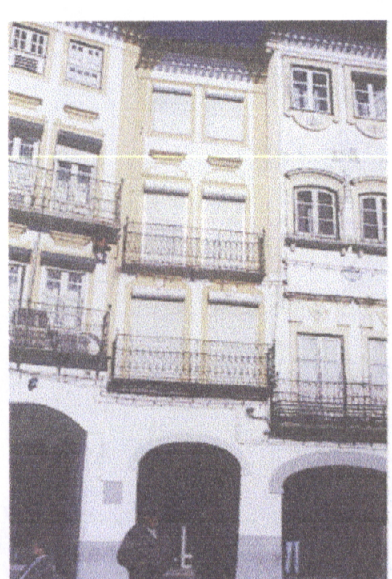
<p style="text-align: center;">Alçado principal</p>

Descrição arquitectónica - Edifício composto por quatro pisos, com galeria em arcada com arco abatido no 1º piso. Os 2º e 3º pisos possuem duas janelas de sacada com frontão em reboco moldado e varandim corrido em ferro forjado. O 4º e último pisos tem duas janelas de peito. O coroamento do edifício é feito com cornija e beiral com telha de canudo.

Conceito de apresentação estética actual - Paramentos a branco; arco e soco a cinza no 1º piso; molduras, frontões e pilastras a ocre.

Estado de conservação / patologias – A fachada apresenta um estado de conservação razoável, verificando-se algum destacamento da pintura nas molduras e frontões dos vãos, onde se encontra a aplicação da cor.

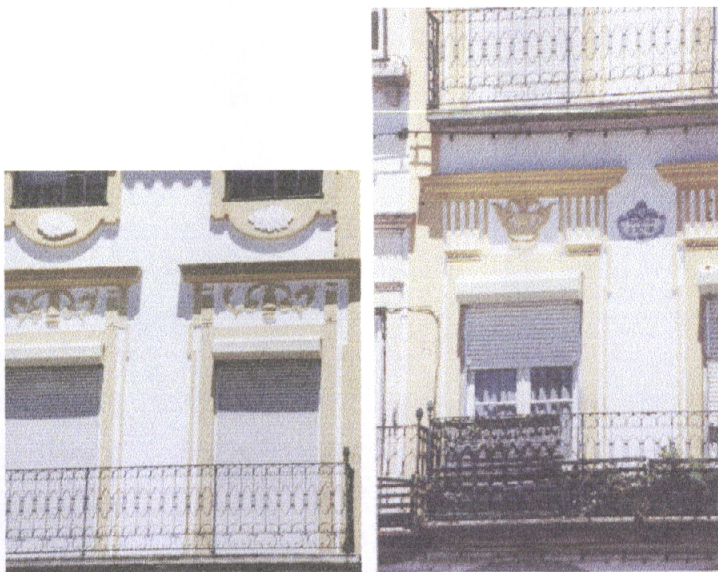
Pormenores dos vãos.

Estado de conservação / patologias – Fachada do edifício em estado de conservação razoável, apresentando apenas algumas manchas de alteração de tonalidade nas zonas onde se verifica a aplicação de cor.

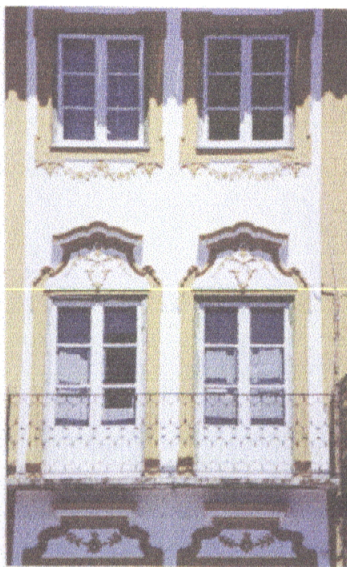
Pormenor dos vãos

Conceito de apresentação estética actual - Paramentos a branco; socos do arco a cinza; molduras, frontões e composições de estuque dos vãos a ocre; pilastras a ocre.

Estado de conservação / patologias – Edifício com fachada em bom estado de conservação.

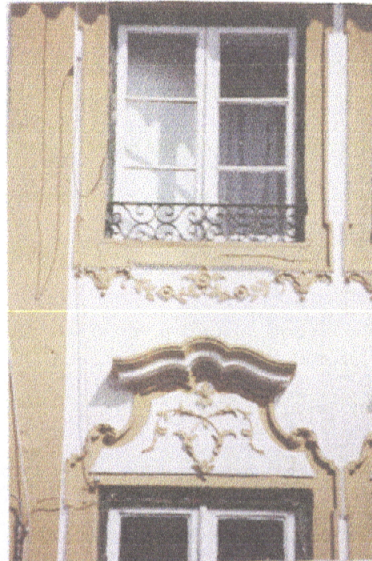
Pormenor dos vãos

Conceito de apresentação estética actual - Paramentos a branco; socos do arco a cinza; molduras, frontões e composições de estuque dos vãos a ocre; pilastras a ocre.

Estado de conservação / patologias – Edifício com fachada em bom estado de conservação.

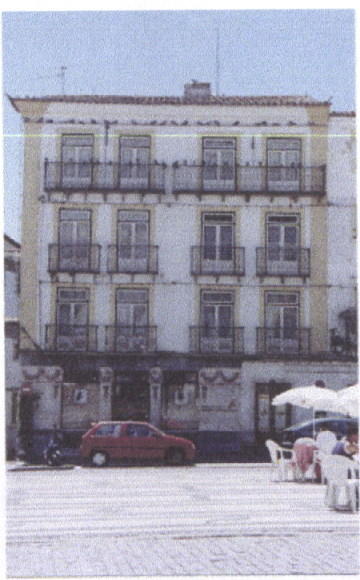
<p style="text-align: center;">Alçado principal</p>

Descrição arquitectónica - Edifício constituído por quatro pisos, tendo uma fachada virada para a Rua dos Mercadores e outra para a Praça do Giraldo, sendo esta a que a seguir se descreve. O 1º piso é revestido (parcialmente) a mármore, tendo esta zona um vão de entrada e duas montras; o 1º piso tem ainda outra vão de entrada. Os 2º, 3º e 4º pisos são constituídos por quatro janelas de sacada com varandins individuais, excepto no último piso em que o varandim é corrido para cada duas janelas. O coroamento do edifício é feito com cornija e beiral com telha de canudo.

Conceito de apresentação estética actual – Paramentos a branco; 1º piso revestido a mármore cinza (soco) e creme/rosa (quase na sua totalidade); molduras dos vãos dos 2º, 3º e 4º pisos a ocre; pilastras ao nível dos 2º, 3º e 4º pisos a ocre.

Estado de conservação / patologias – Edifício em mau estado de conservação da fachada, verificando-se sobretudo problemas de humidade e relacionados com os pombos, essencialmente junto à cobertura, por escorrência das águas pluviais e nas sacadas dos vãos. A fachada apresenta ainda alguma “sujidade” generalizada (poluição automóvel) e descoloração na pintura das molduras dos vãos e pilastras. Por se encontrar virado a Nordeste, os problemas de humidade são mais agravados.

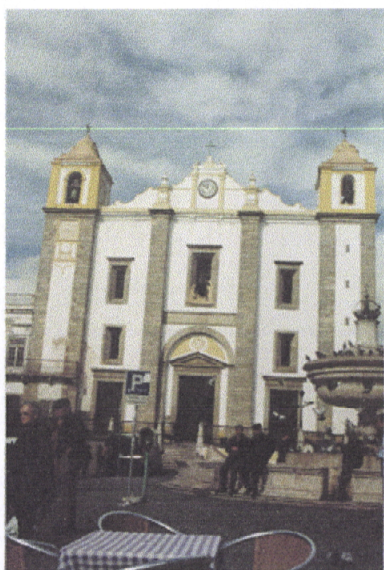
Alçado principal

Descrição arquitectónica – O edifício tem a fachada principal virada para a Praça do Giraldo, possuindo ainda fachadas para a Rua João de Deus e Rua de Serpa Pinto. Na fachada principal é composto por volume marcado por elementos verticais (pilastras e cunhais) de granito e coroado por frontão central e duas torres sineiras. É constituído por três vãos de entrada em granito e, no acesso principal, este tem ainda um frontão triangular. No corpo principal da fachada existe também um vão de grandes dimensões em granito. Os corpos que ladeiam o corpo principal, são compostos por dois vãos de granito. Nos corpo lateral direito, a fachada é caracterizada por pequenas aberturas e, no lado esquerdo, tem um relógio de sol junto à cornija.

Conceito de apresentação estética actual – Paramentos a branco; cunhais, pilastras e vãos em granito; interior do frontão do vão principal e frontão do coroamento com elementos a ocre; torres com remates ocre e coroamento a ocre e rosa. A introdução destas cores resultou da última intervenção de conservação da igreja, concluída recentemente, sendo que anteriormente os elementos que agora se encontram a ocre e rosa estavam pintados a cinza.

Estado de conservação / patologias – Apesar da intervenção recente, a fachada do edifício apresenta já algumas patologias de humidade, nomeadamente na parte inferior dos corpos laterais do lado esquerdo, provenientes provavelmente de infiltração de água e originado a descamação superficial da pintura nessa zona.

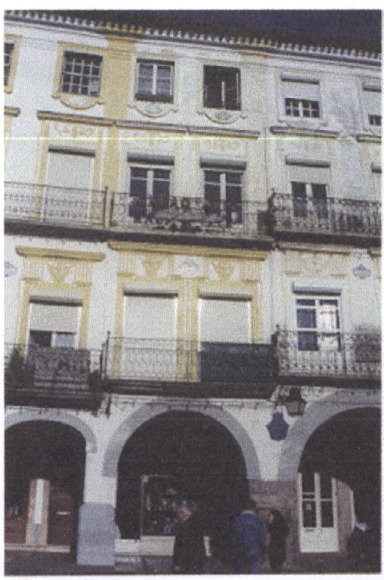
<p style="text-align: center;">Alçado principal</p>

Descrição arquitectónica - Edifício composto por quatro pisos. O 1º piso tem uma galeria em arcada com um arco de volta perfeita. Os 2º e 3º pisos têm duas janelas de sacada com frontões em reboco moldado e composições em estuque e varandins corridos de ferro forjado. O 4º pisos tem dois vãos com reboco moldado e composição de estuque na parte inferior dos mesmos. Coroamento do edifício com cornija e beiral com telha de canudo.

Conceito de apresentação estética actual - Paramentos a branco; arco e soco lateral esquerdo do 1º piso a cinza, sendo a coluna lateral direita em granito; molduras, frontões e composições de estuque dos vãos a ocre, excepto a composição de estuque do 4º piso que é a branco; pilastras a ocre.

Estado de conservação / patologias - A fachada do edifício apresenta algumas lacunas na pintura junto à cornija, que poderão ser provocados pela escorrência das águas pluviais, bem como alguma descamação superficial da pintura e alterações de tonalidades (descoloração) nas zonas com cor.

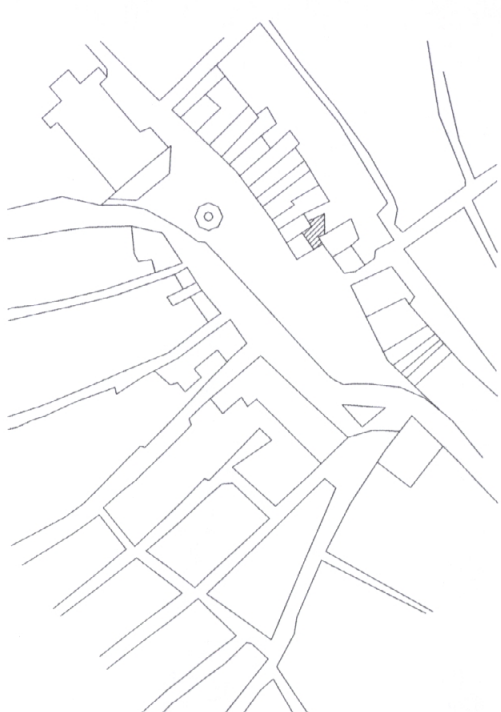
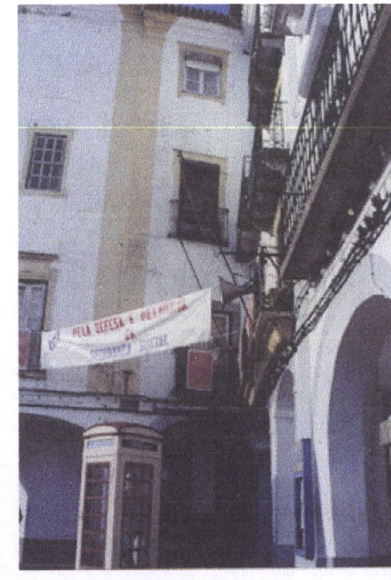
<p style="text-align: center;">Alçado principal</p>

Descrição arquitectónica - O edifício possui quatro pisos, tendo o 1º piso uma galeria em arcada com um arco abatido. O 2º piso tem uma janela de sacada com moldura em cantaria de granito e varandim em ferro forjado. O 3º piso tem também uma janela de sacada com varandim e o 4º piso possui um vão com reboco de simulação de pedra na moldura superior. O coroamento do edifício é constituído por cornija e beiral com telha de canudo.

Conceito de apresentação estética actual - Paramentos a branco; colunas e arco a cinza; vão do 2º piso com moldura em granito; molduras dos vãos dos 3º e 4º pisos e pilastra a ocre.

Estado de conservação / patologias - O edifício apresenta a fachada em mau estado de conservação, evidenciando alguns problemas ao nível da pintura em diversas zonas, sobretudo nas molduras dos vãos. O destacamento que a pintura apresenta, bem como algumas manchas de humidade, por escorrência de águas pluviais, são agravados pela pouca exposição solar do edifício. Verificam-se ainda algumas lacunas, sobretudo na zona da cornija junto à cobertura.

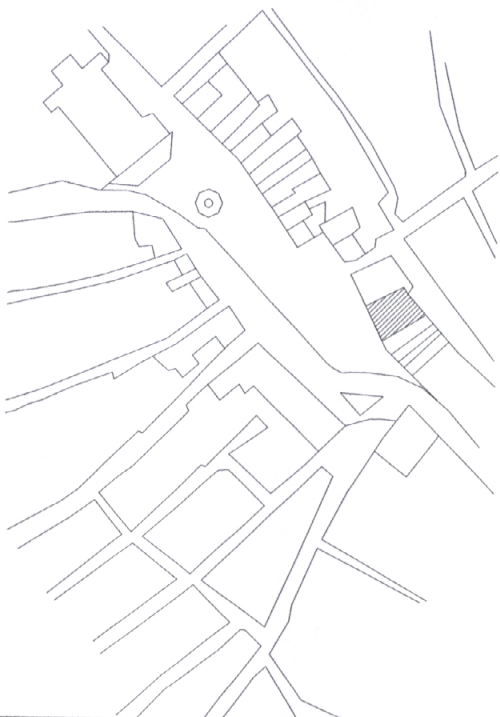
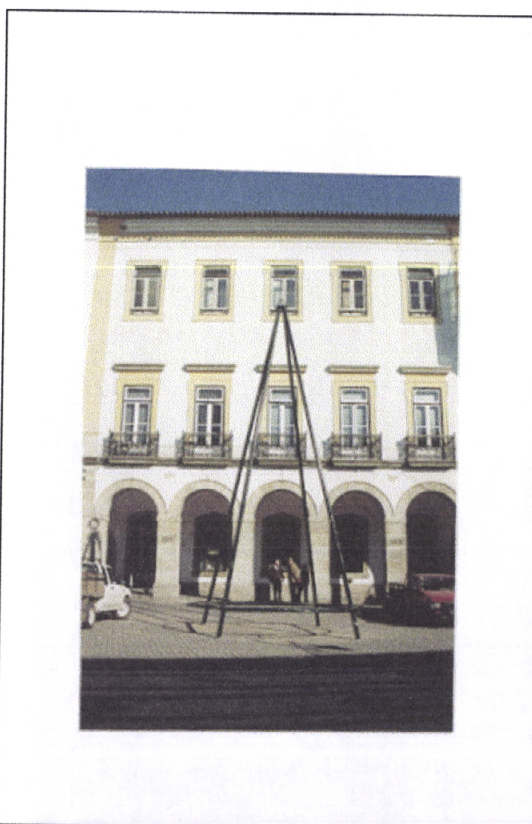
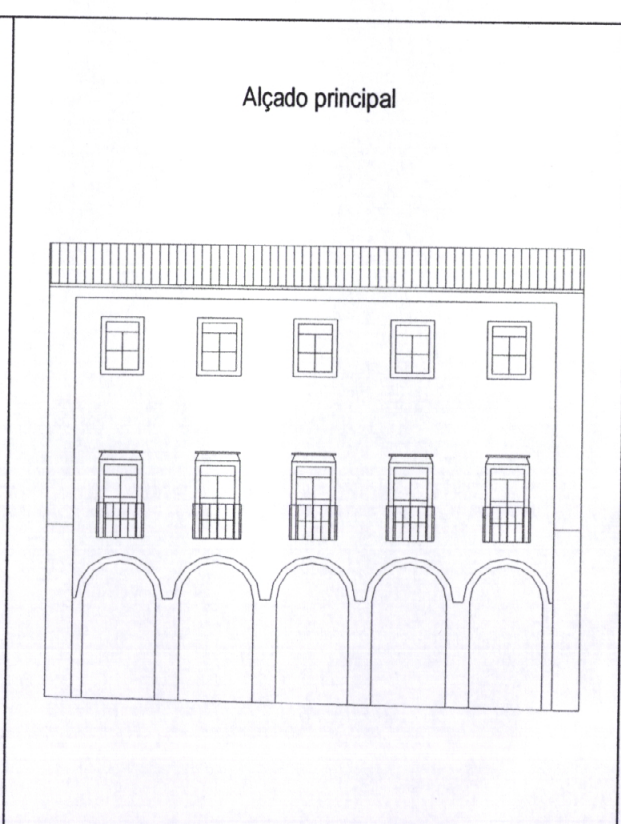
Descrição arquitectónica - O edifício é constituído por três pisos, tendo fachadas para a Alcárcova de Baixo e para a Praça do Giraldo. Nesta última fachada, o 1º piso tem uma galeria em arcada com cinco arcos de volta perfeita revestidos a granito. O 2º pisos é composto por cinco janelas de sacada com frontões em reboco moldado e varandins individuais. O 3º pisos tem igualmente cinco vãos. O edifício é coroado com cornija e beiral com telha de canudo.

Conceito de apresentação estética actual – Paramentos a branco; arcos e pilastras do 1º piso revestidas a granito; molduras e frontões dos vãos a ocre; pilastras, ao nível dos 2º e 3º pisos, e friso a ocre.

Estado de conservação / patologias – Bom estado de conservação da fachada.

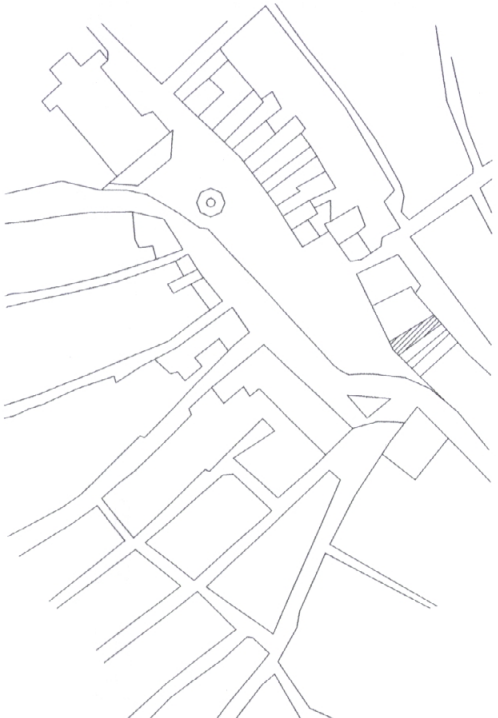
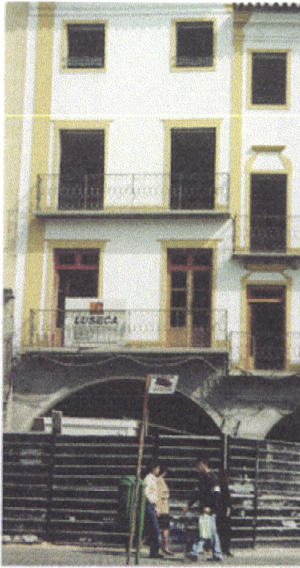
<p align="center">2000</p>	<p align="center">Alçado principal</p>

Descrição arquitectónica - Edifício com quatro pisos, com fachadas para a Praça do Giraldo e para a Alcárcova de Baixo. Na fachada da praça, o 1º piso tem galeria em arcada e arco abatido. Os 2º e 3º pisos possuem duas janelas de sacada com molduras a simular pedra e varandim corrido de ferro forjado. O 4º piso é constituído por janelas de peito, com pequeno varandim individual. Remate da cobertura com beiral de telha de canudo sobre cornija.

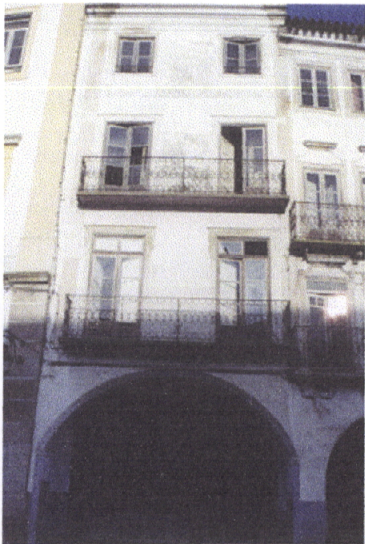
<p align="center">1998</p>

Conceito de apresentação estética (1998) – Paramentos a branco; soco do arco a cinza; molduras dos vãos com reboco moldado de simulação de pedra e pilastras a cinza.

Estado de conservação / patologias – À data da selecção de edifícios para identificação cromática (Julho 1998) o edifício encontrava-se em estado de abandono, com os revestimentos e acabamentos (quase sem qualquer cor) em péssimo estado de conservação, necessitando de intervenção urgente. Entretanto, aguardava-se o início das obras de alteração para instalação de Instituição bancária que se encontram, presentemente (Fevereiro 2000), em conclusão.

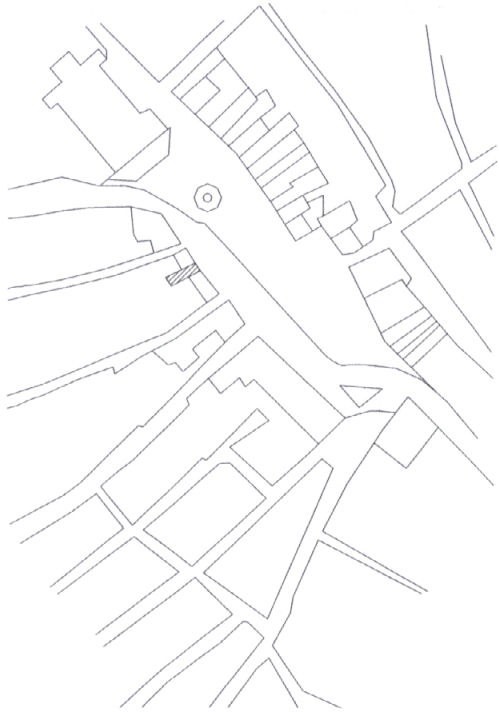
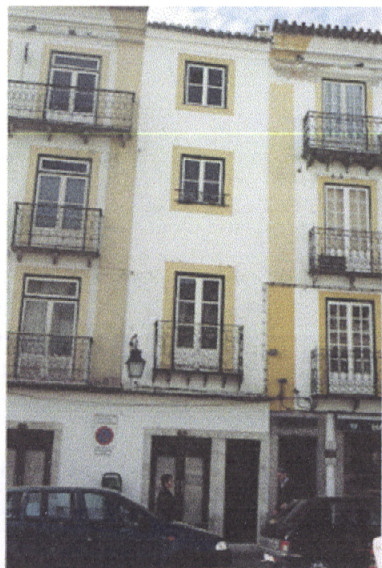
Alçado principal

Descrição arquitectónica - Edifício composto por quatro pisos. O 1º piso é constituído por dois vãos com molduras em cantaria. O 2º piso tem uma janela de sacada com um varandim individual. Os 2º e 3º pisos têm igualmente uma janela, tendo a do 2º piso um reduzido varandim. O edifício tem cornija e beiral com telha de canudo no seu coroamento.

Estado de conservação / patologias – A pintura final apresenta alguma sujidade e manchas de humidade, sobretudo junto às infraestruturas eléctricas entre o 1º e o 2º piso. Este edifício tem pouca exposição solar, por se encontrar virado a nordeste, agravando os problemas de humidade. A sujidade deverá também ser provocada pela poluição automóvel, já que a circulação se processa por este lado da praça.
