UNIVERSIDADE DE ÉVORA  
MESTRADO EM RECUPERAÇÃO DO PATRIMÓNIO ARQUITECTÓNICO E PAISAGÍSTICO

AS SUPERFÍCIES ARQUITECTÓNICAS DE ÉVORA.  
O ESGRAFITO: CONTRIBUTOS PARA A SUA SALVAGUARDA

SOFIA MARIA MENDES BARBOSA COSTA SALEMA GUILHERME

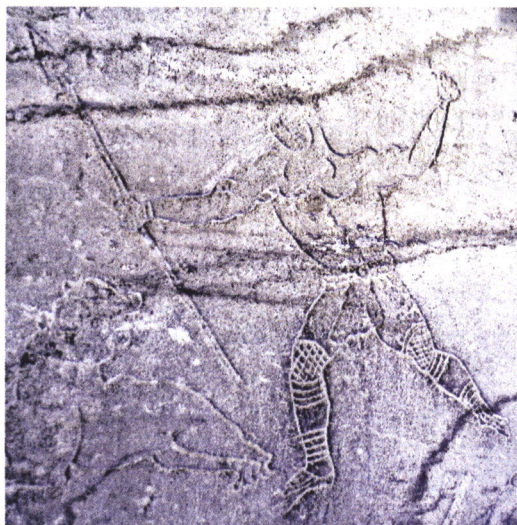
Figura 001 - Grafito (incisão sobre reboco) - Gladiador no Coliseu de Roma

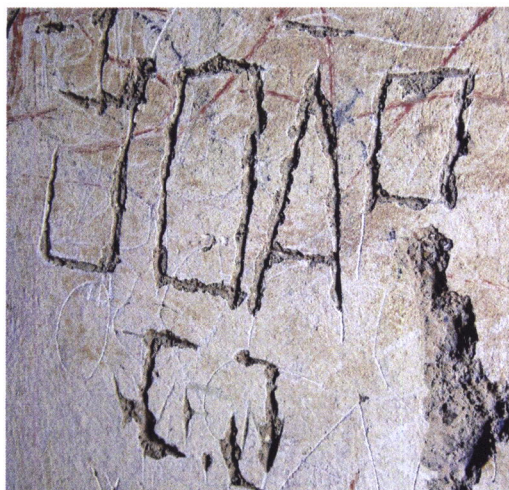
Figura 002 - Grafito (incisão sobre reboco) - um acto de vandalismo

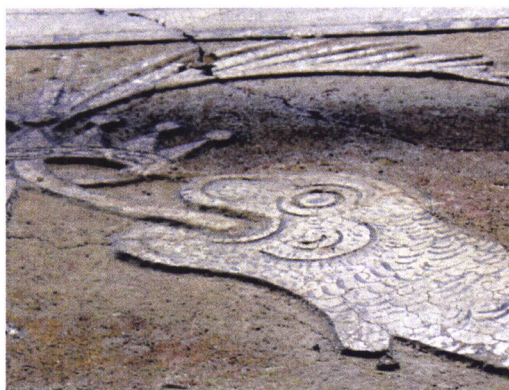
Figura 003 - Esgrafito. Mondovì, Piemonte

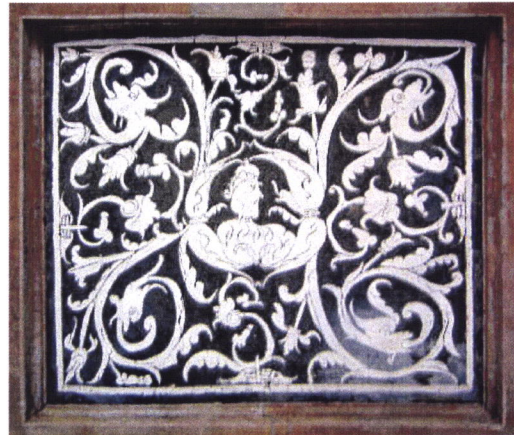
Figura 028 - Esgraffito - Igreja de S. João Baptista.

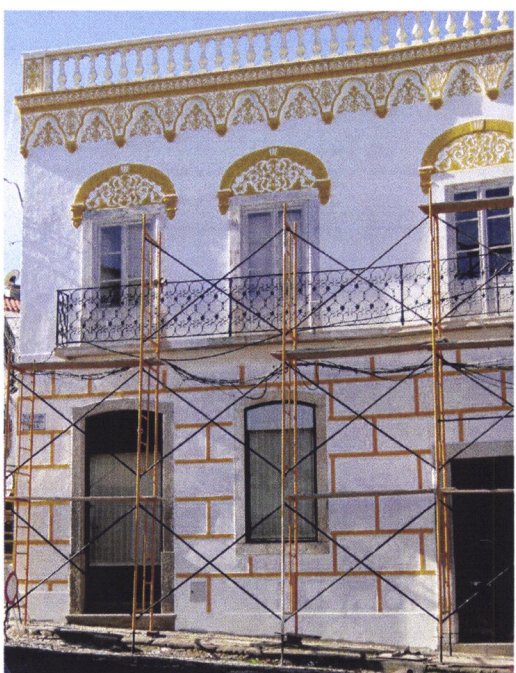
Figura 031 - Pintura actual sobre esgrafito com inversão do efeito claro-escuro - Terreiro de São João, Montemor-o-Novo

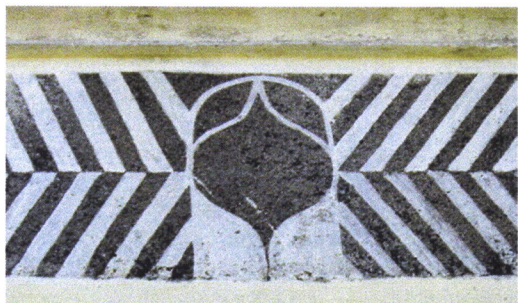
Figura 097 - Argamassa de cor cinzenta. Ermida de São Brás

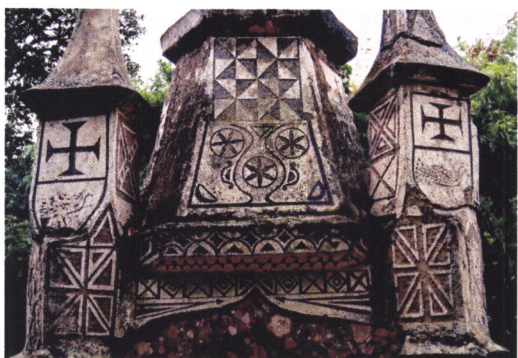
Figura 098 - Argamassa de cor cinzenta. Fonte da Rainha, Quinta da Amoreira da Torre

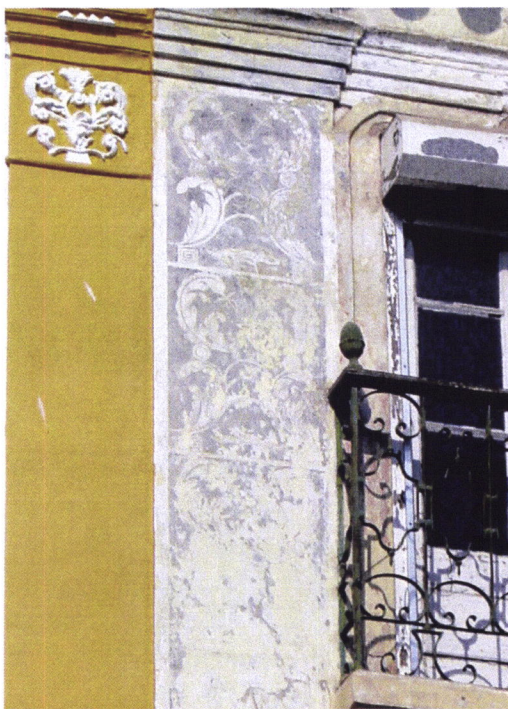
Figura 099 - Argamassa de cor cinzenta. Largo Luís de Camões

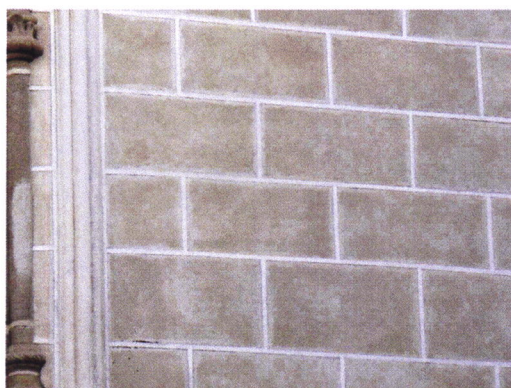
Figura 103 - Imitação de cantaria em pedra -  
Casa Garcia Resende - Rua S Manços

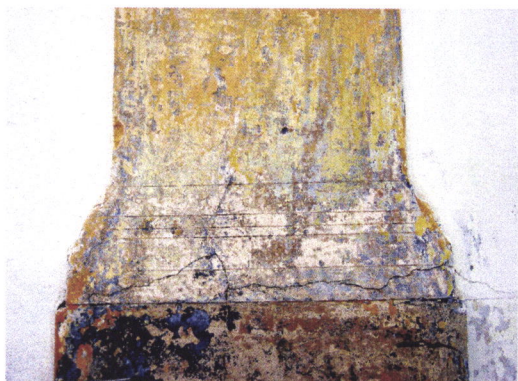
Figura 101 - Imitação de cantaria em pedra -  
Rua Mendo Estevens, 60

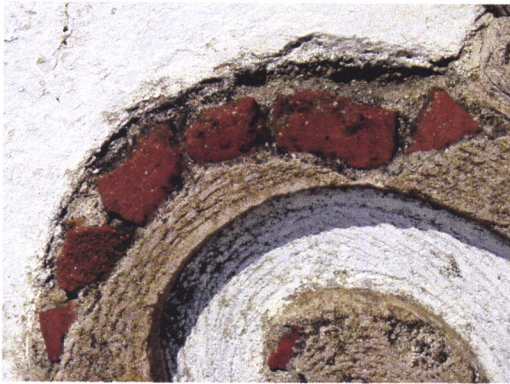
Figura 105 - Imitação de cantaria em pedra - Convento Novo, Évora

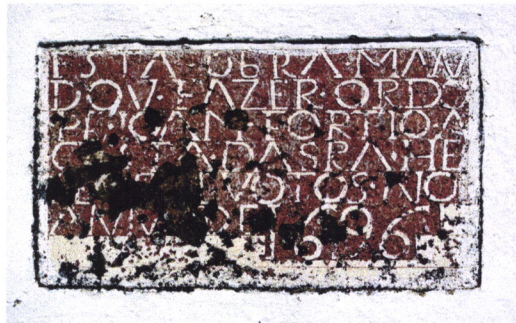
Figura 108 - Esgrafito com fundo de argamassada de coloração vermelha - Igreja de Benavila, Avis

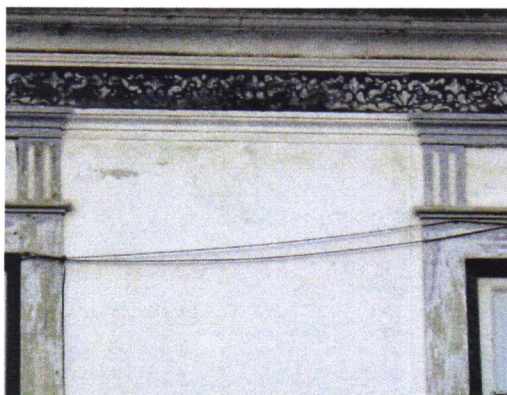
Figura 114 - Pintura a imitar esgrafitos - Largo da N. S. da Pobreza

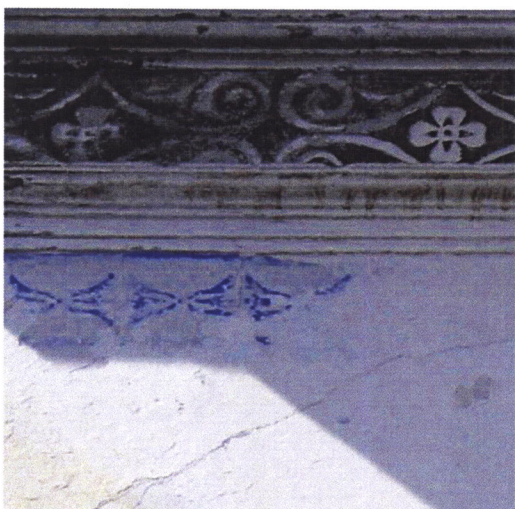
Figura 116 - Pintura a imitar azulejo - Rua das Fontes

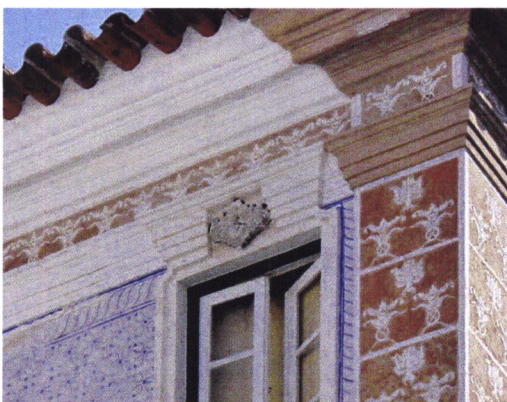
Figura 115 - Esgrafitos e pintura mural a imitar azulejos - Rua 5 de Outubro

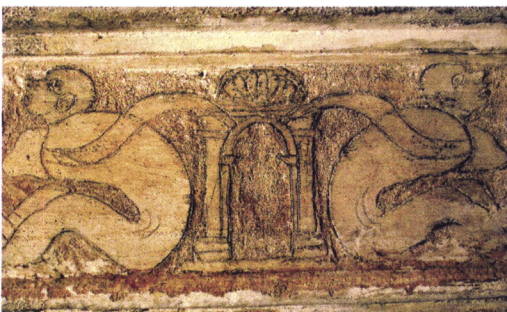
Figura 118 - Contorno escuro - Sé de Elvas

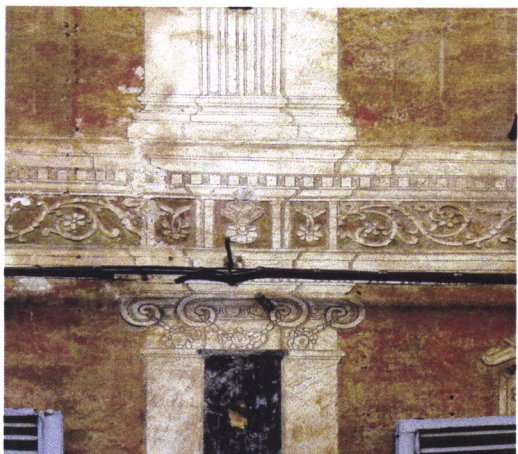
Figura 117 - Contorno escuro - Mondovì, Piemonte

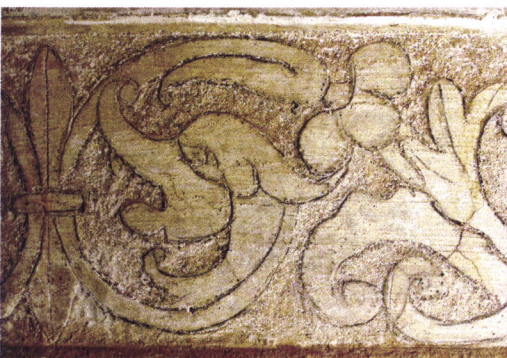
Figura 119 - Contorno escuro - Sé de Elvas

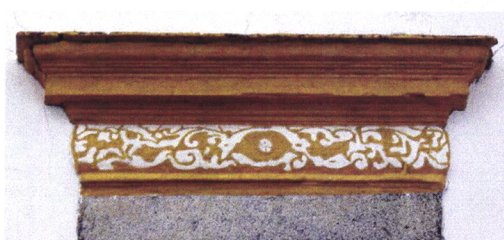
Figura 131 - Pinturas sucessivas sobre esgrafito - Rua Vasco da Gama, 18

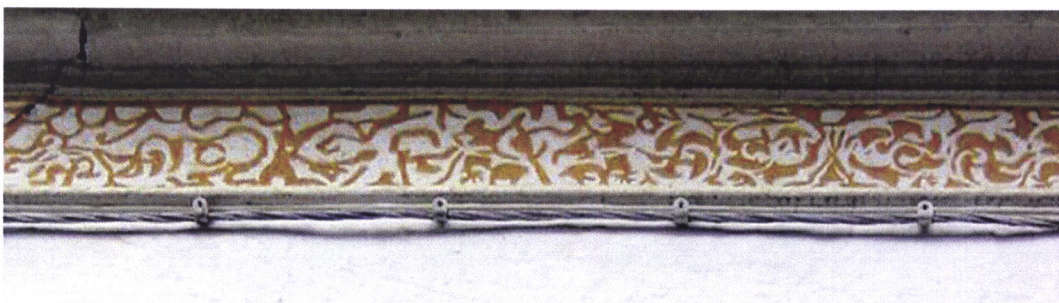
Figura 132 - Pinturas sucessivas sobre esgrafito - Fundo amarelo no lado direito e branco no lado esquerdo - Largo do Marquês de Marialva

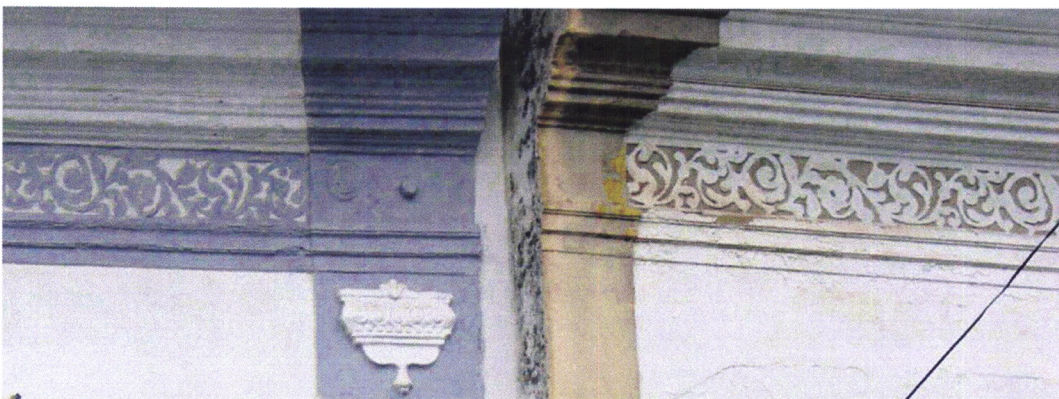
Figura 133 - O mesmo esgrafito pintado com inversão do efeito claro-escuro no lado esquerdo - Rua de Avis e na Travessa do Fragoso

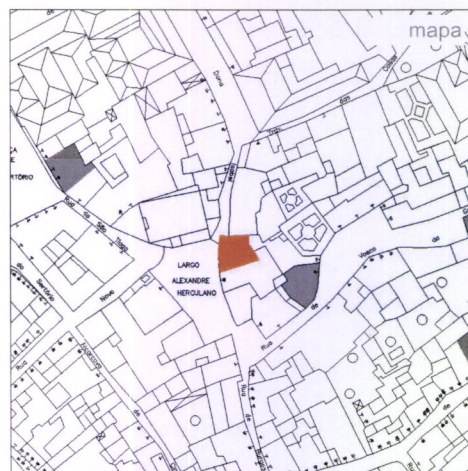
<b>Localização - Rua</b>	Largo Alexandre Herculano
<b>Número</b>	6-7-7A
<b>Freguesia</b>	Sé / S. Pedro
<b>Protecção Legal</b>	Fachada identificada no PGU como F 1

Edifício de três pisos, com grande protagonismo no Largo devido à sua dimensão. No piso térreo, os vãos têm ora cantarias de granito, ora molduras em massa pintada de cor cinzenta. No primeiro piso, as janelas são de sacada com molduras compostas em massa pintada de cor cinzenta com balcões em granito e gradeamentos em ferro tipo "grade de barrinha" rematadas por duas pinhas. No segundo piso, as janelas de peito são decoradas com molduras compostas em massa pintada da mesma cor, de desenho mais simples. Os esgrafitos de motivo vegetalista, mas de composição geométrica, são perceptíveis, sob a cimalha, encontrando-se totalmente cobertos com tinta. O trabalho em massa da cimalha demonstra uma grande qualidade de execução. O edifício é rematado com a marcação de um soco apenas pintado de cor cinzenta e por duas pilastras em massa.

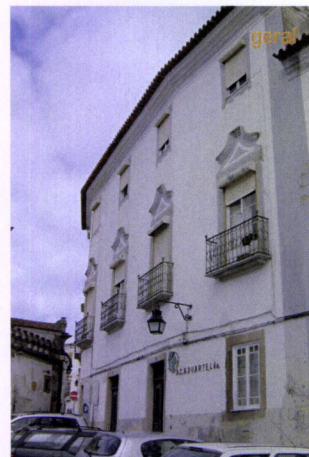
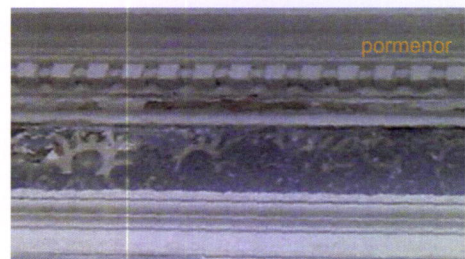
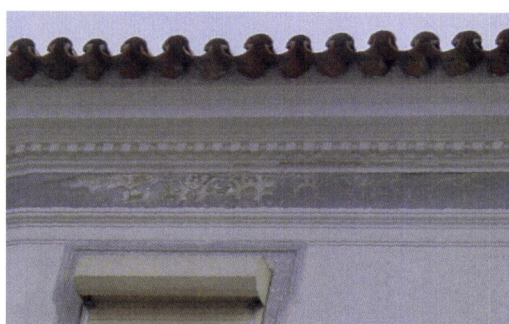
Da leitura da fachada podemos concluir que o imóvel apresenta elementos decorativos cujo código estético é característico do século XVIII/XIX, devendo os esgrafitos ser contemporâneos. No interior do logradouro, no muro limítrofe, é visível uma decoração esgrafitada coberta de cal em mau estado de conservação. Dadas as características decorativas do imóvel, e os vestígios estratigráficos, podemos pressupor que houve alteração da cor de apresentação. Possivelmente, tanto os esgrafitos, como as pilastras e as molduras dos vãos, apresentavam uma cor natural de pedra conseguida através da selecção cuidadosa dos inertes utilizados nas argamassas.

Posição	Tipo	Cor-fundo	Cor-motivo	Motivos
cornija	pintura sobre esgrafito	areia escuro	branco	vegetalista

Estado conservação	encontra-se em razoável/mau estado de conservação
Datação	século XIX/XX
Ref. bibliográficas

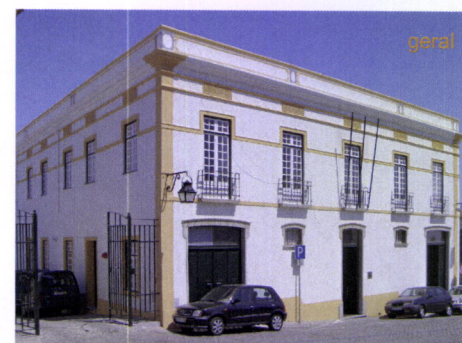
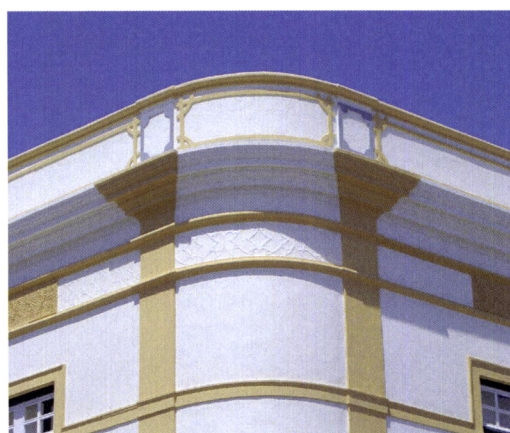
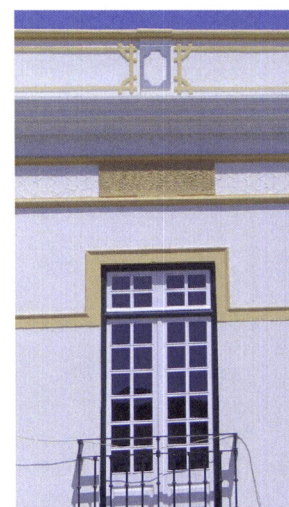
Da leitura da fachada pode-se observar que os esgrafitos possuem um motivo vegetalista/geométrico idêntico ao da Ermida de S. Braz. Estes, embora estejam cobertos com tinta acrílica, encontram-se em bom estado de conservação, sendo visíveis pontualmente reparações em cimento. A pintura dos esgrafitos e do reboco texturado com tinta branca e amarela desvirtuou os conceitos estéticos de decoração, sendo difícil perceber qual seria a apresentação cromática do imóvel quando os esgrafitos foram executados.

<b>Estado conservação</b>	razoável estado de conservação embora esteja pintado com tinta acrílica
<b>Datação</b>	século XX
<b>Ref. bibliográficas</b>

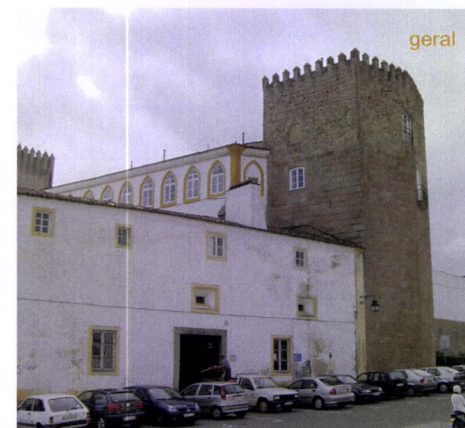
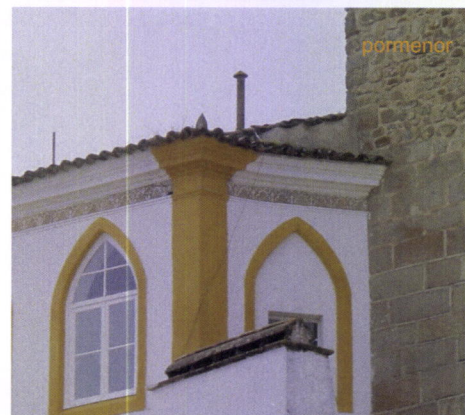
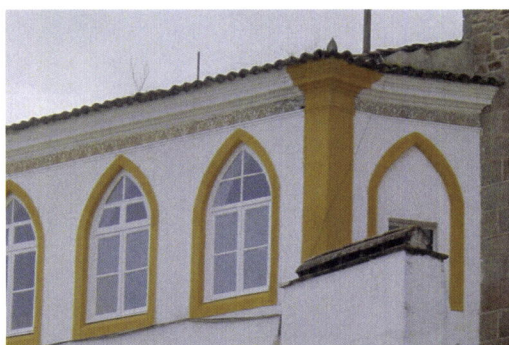
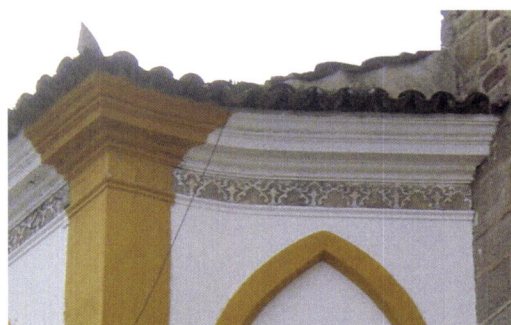
As várias alterações que o palácio sofreu tornam difícil perceber qual seria a apresentação cromática do imóvel quando os esgrafitos foram executados. Face às características históricas do imóvel, aos elementos decorativos das fachadas e aos vestígios estratigráficos visíveis, podemos pressupor que houve alteração da cor de apresentação. Possivelmente, tanto os esgrafitos, como as pilastras e as molduras dos vãos, apresentavam uma cor natural de pedra conseguida através da selecção cuidadosa dos inertes e do ligante utilizados nas argamassas

Posição	Tipo	Cor-fundo	Cor-motivo	Motivos
cornija	esgrafito	areia	branco	floral

<b>Estado conservação</b>	encontra-se em razoável/mau estado de conservação
<b>Datação</b>	século XVIII/XIX
<b>Ref. bibliográficas</b>

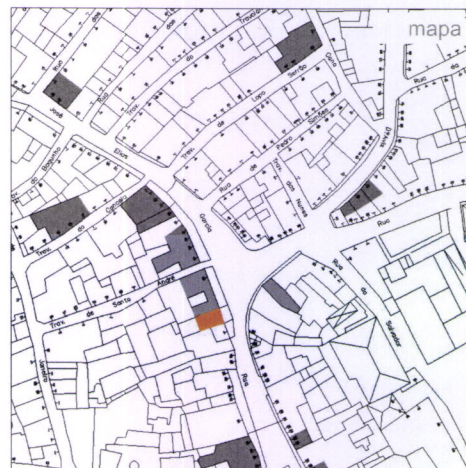
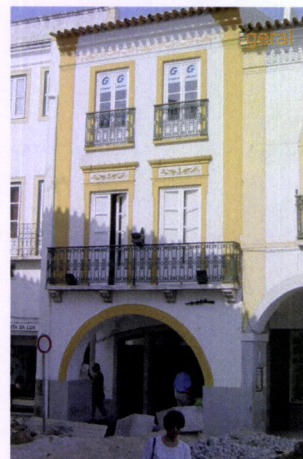
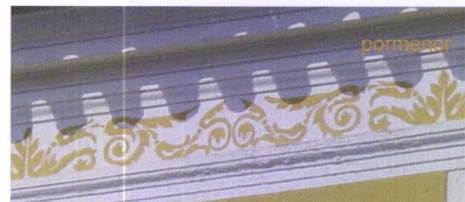
Ficha 11

Ao analisarmos a fachada podemos deduzir que o imóvel apresenta elementos decorativos característicos do século XIX (talvez dos finais do XVIII), devendo os esgrafitos ser contemporâneos. É visível a pintura recente da fachada e dos motivos decorativos. Podemos presumir que houve alteração da cor de apresentação e dos seus conceitos, uma vez que a pintura inverteu a cor de fundo do esgrafito.

Posição	Tipo	Cor-fundo	Cor-motivo	Motivos
cornija	esgrafito pintado	branco	amarelo/ocre	vegetalista

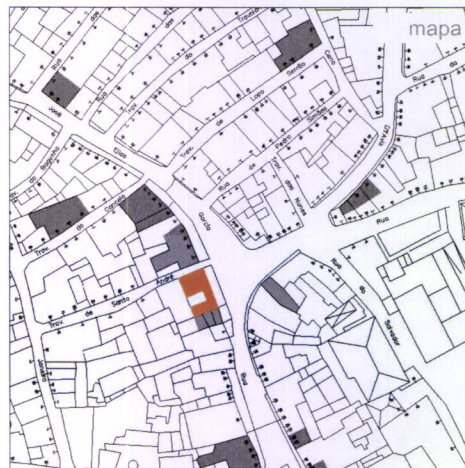
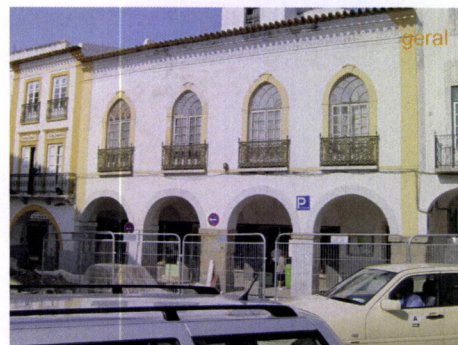
Nº Ordem: 6

Edifício de dois pisos, sobre arcaria. No piso térreo são visíveis, nos arcos, as molduras em massa, com relevo, pintadas de cor cinzenta. Ao nível do primeiro piso existem quatro janelas, de sacada, terminando em arco quebrado, com molduras compostas em massa pintada de cor amarela, com balcões em granito e gradeamentos em ferro tipo "grade de barrinha", rematadas por duas pinhas. Sob a cimalha que apresenta um trabalho cuidadoso, surge um friso esgrafitado de motivo geométrico. O edifício é rematado por duas pilastras em massa, com relevo, pintadas de cor amarela, e a marcação de um soco pintado de cor cinzenta.

Da leitura da fachada podemos deduzir que o imóvel apresenta elementos decorativos (janelas neo-góticas) cujo código estético é característico dos finais do século XIX, devendo os esgrafitos ser contemporâneos. É visível a pintura da fachada e dos motivos decorativos, utilizado aleatoriamente a cor cinzenta ou amarela. Podemos presumir (através de uma fotografia existente no arquivo fotográfico da CME, infelizmente sem data) que os trabalhos de massa das cantarias e pilastras deveriam simular pedra utilizando para esse efeito uma selecção cuidadosa dos aglomerados e do tipo de ligante. A cor azulada do esgrafito poderá ou não, ter sido utilizada durante a execução do esgrafito.

Posição	Tipo	Cor-fundo	Cor-motivo	Motivos
cornija	esgrafito pintado	cinza-azulado	branco	geométrico

**Estado conservação** encontra-se em razoável estado de conservação

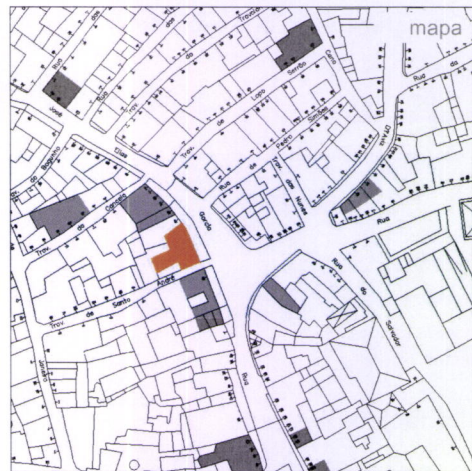
<b>Localização - Rua</b>	Largo Luís de Camões
<b>Número</b>	11-12-13-14
<b>Freguesia</b>	S. Antão
<b>Protecção Legal</b>	Fachada identificada no PGU como F 1 Torre sineira do Convento do Salvador

Edifício de três pisos, sobre arcaria. Ao nível do primeiro piso as janelas são de sacada com molduras compostas em massa pintada de cor cinzenta com balcões em granito e gradeamentos em ferro tipo "grade de barrinha" rematadas por duas pinhas. O trabalho em massa destas janelas é cuidadoso e acompanha a guarnição do vão. No segundo piso as janelas são de peito, com molduras simples em massa pintada de cor cinzenta. Os esgrafitos de motivo vegetalista surgem sobre as vergas das janelas do primeiro piso e sob a cornija. O edifício é rematado com a marcação de um soco apenas pintado de cor cinzenta, e por duas pilastras em massa, também da mesma cor.

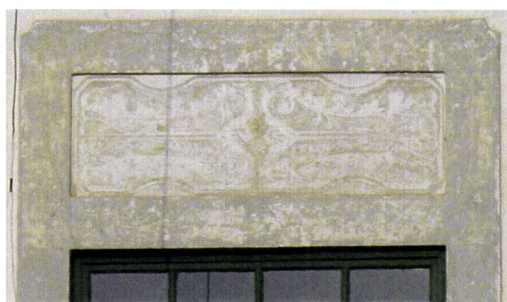
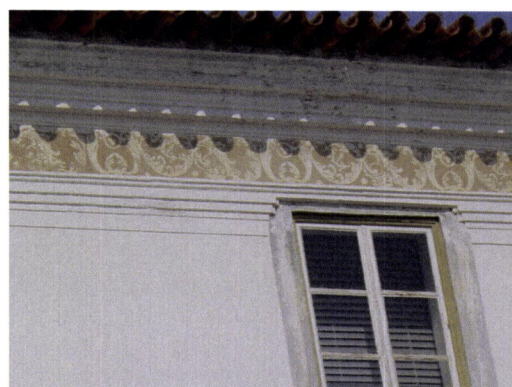
## Fotografias

Posição	Tipo	Cor-fundo	Cor-motivo	Motivos
janelas	esgrafito pintado	cinzento	branco	vegetalista
cornija	esgrafito	areia	branco	vegetalista

<b>Estado conservação</b>	encontra-se em razoável estado de conservação
<b>Datação</b>	século XIX
<b>Ref. bibliográficas</b>	BRAGA, Mónica Couceiro; CHARRUA, Alexandra Sofia, Estuques e Esgrafitos de Évora, DGEMN 1992.

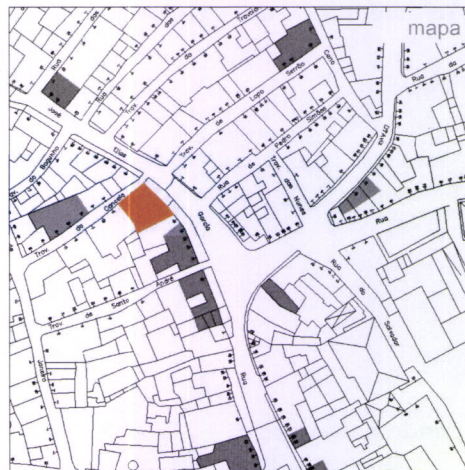
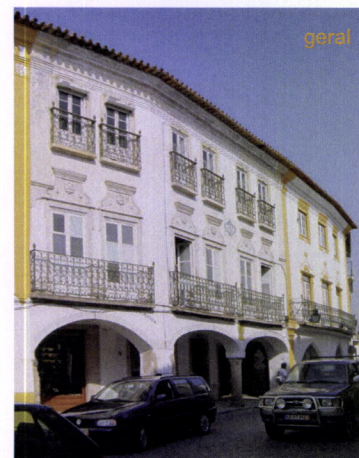
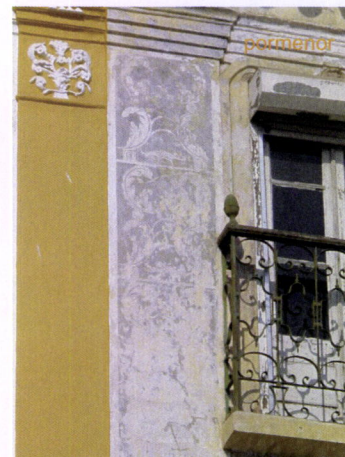
Nº Ordem: 8

<b>Descrição actual da fachada</b>	Edifício de três pisos, sobre arcaria. Ao nível do primeiro piso as janelas são de sacada com molduras compostas em massa pintada de cor cinzenta com balcões em granito e gradeamentos em ferro tipo "grade de barrinha" rematados por duas pinhas. O trabalho em massa destas janelas é cuidadoso e acompanha a guarnição do vão. No segundo piso, as janelas são, também, de sacada (mas de menores dimensões) com molduras em massa pintada de cor amarela e gradeamentos em ferro do mesmo tipo. Os esgrafitos são visíveis numa das pilastras que remata lateralmente o imóvel. Sob luz rasante é perceptível a existência de esgrafitos na outra pilastra. São, ainda, visíveis decorações muito ténues, possivelmente em esgrafito, no friso sob a cornija.
------------------------------------	---

<b>Leitura do conceito de apresentação da fachada</b>	Da leitura da fachada podemos deduzir que o imóvel apresenta elementos decorativos cujo código estético é característico do século XVIII/XIX (D. Maria), devendo os esgrafitos ser contemporâneos. Os esgrafitos da pilastra constituem um trabalho com uma execução bastante metódica com o domínio apurado da técnica. É perceptível (sob luz rasante) a existência de esgrafito na outra pilastra sob uma camada de argamassa. Dadas as características decorativas do imóvel e os vestígios estratigráficos, podemos pressupor que houve alteração da cor de apresentação. Possivelmente, tanto os esgrafitos, como as pilastras e as molduras dos vãos, apresentavam uma cor natural de pedra conseguida através da selecção cuidadosa dos inertes e do ligante utilizados nas argamassas. É possível, ainda, que as constantes pinturas tenham coberto alguma decoração existente sobre as janelas, uma vez que os desenhos brancos parecem muito grosseiros, tendo em atenção toda a composição da fachada.

Posição	Tipo	Cor-fundo	Cor-motivo	Motivos
cornija	pintura sobre esgrafito			vegetalista
pilastra	esgrafito pintado	cinzento	branco	vegetalista

**Estado conservação** encontra-se em mau estado de conservação

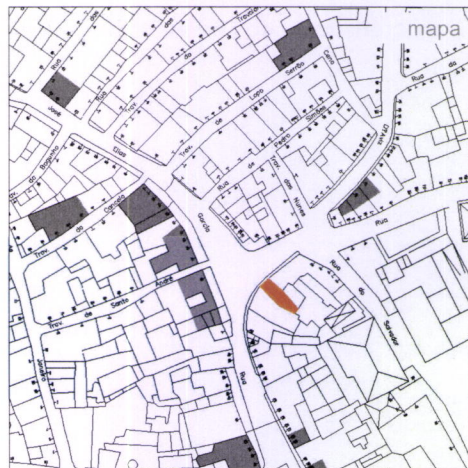
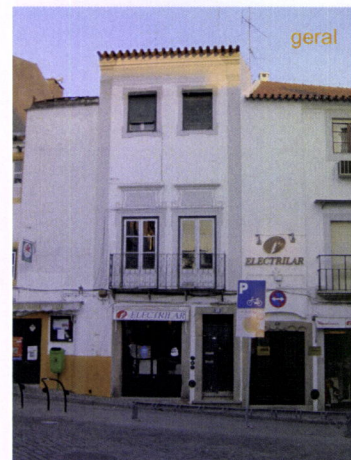
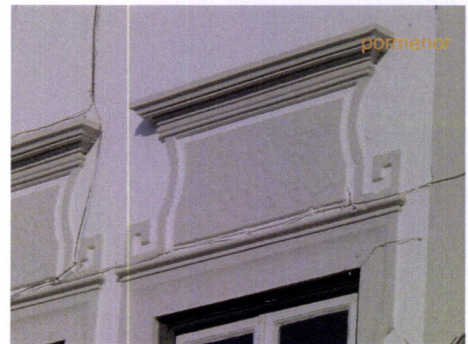
Nº Ordem: 9

Edifício de 3 pisos. No piso térreo as duas portas existentes são de cantarias de granito. Ao nível do primeiro piso as duas janelas são de sacada, com molduras compostas, em massa pintada de cor cinzenta, com gradeamentos em ferro tipo "grade de barrinha". Ao nível do segundo piso surgem duas janelas de peito, de moldura simples, em massa, pintada na mesma cor. Os esgrafitos surgem sobre as vergas das duas janelas de sacada, enquadrados por um trabalho cuidadoso em massa, que acompanha também a cantaria do vão. Sob a cimalha que apresenta um trabalho cuidadoso, surge um friso esgrafitado de motivo vegetalista. O edifício é rematado lateralmente a partir do primeiro piso, por duas pilastras em massa, com relevo, pintadas de cor cinzenta.

Da leitura da fachada podemos deduzir que o imóvel apresenta elementos decorativos cujo código estético é característico do século XVIII/XIX, devendo os esgrafitos ser contemporâneos. É, ainda, visível o repinte da fachada e dos motivos decorativos, podemos presumir que houve alteração de cor, nomeadamente, na utilização da cor cinzenta que cobriu os trabalhos de massa das cantarias e pilastras que deveriam simular pedra utilizando para esse efeito uma selecção cuidadosa dos inertes, do ligante e do acabamento da argamassa. Numa fotografia a preto e branco existente no arquivo fotográfico da CME é visível o motivo vegetalista/floral do esgrafito sobre as janelas, assim como é perceptível que os trabalhos de massa na cantaria, moldura e pilastra se encontravam caiados na mesma cor/tom.

Posição	Tipo	Cor-fundo	Cor-motivo	Motivos
janelas	pintura sobre esgrafito			vegetalista
cornija	pintura sobre esgrafito			vegetalista

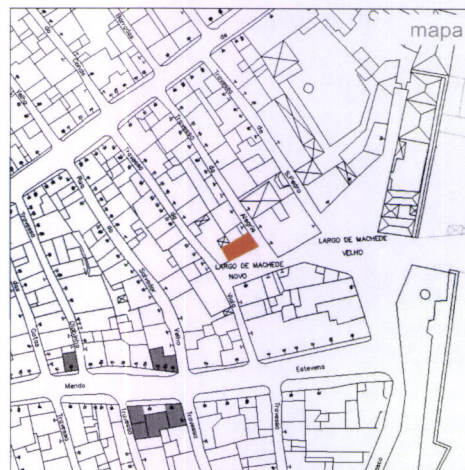
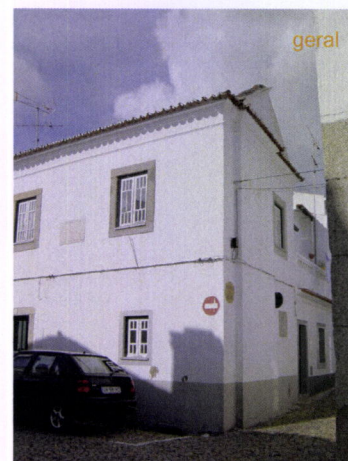
Existem referências deste edifício a partir século XVII como casa da Irmandade de N. Sra. da Cabeça. O edifício foi reabilitado, já no século XX, mas manteve a volumetria original e possivelmente, nessa data o motivo dos esgrafitos foi reconstruído. A pintura total dos esgrafitos e de das molduras dos vãos, desvirtuou os conceitos estéticos, sendo difícil perceber qual seria a apresentação cromática do imóvel quando os esgrafitos foram executados.

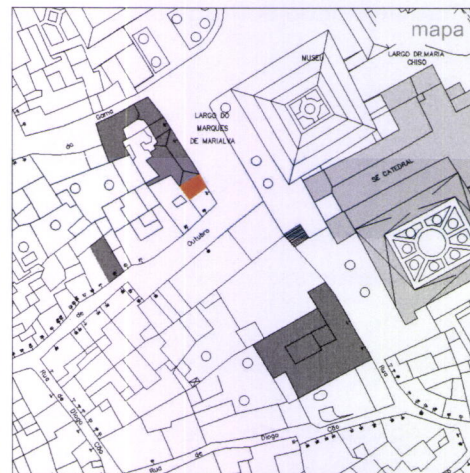
<b>Localização - Rua</b>	Largo Marquês de Marialva
<b>Número</b>	2A
<b>Freguesia</b>	Sé / S. Pedro
<b>Protecção Legal</b>	Fachada identificada no PGU como F 1 Palácio da Inquisição

Edifício de três pisos. No piso térreo a porta possui moldura de massa, com relevo, pintada de cor amarela. Ao nível do primeiro piso a única janela é de peito, com moldura em cantaria e massa, com relevo, pintada de cor amarela. No segundo piso a janela é também de peito, com moldura elaborada em cantaria de granito. Observa-se um desalinhamento dos vãos. Sob a cimalha que apresenta um trabalho cuidadoso, surge um friso esgrafitado. O edifício é rematado por duas pilastras, de massa, com relevo, pintadas de cor amarela.

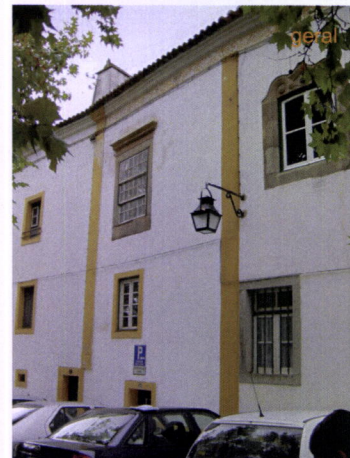
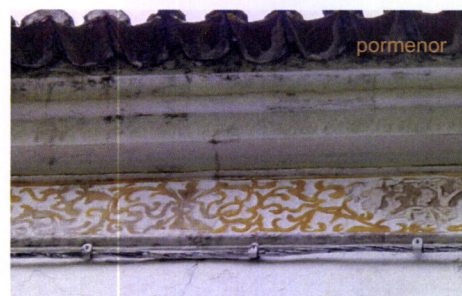
O edifício embora esteja individualizado por pilastras devia pertencer ao Paço dos Bispos Inquisidores, uma vez que os esgrafito são contínuos. Curiosamente o motivo vegetalista de "rincaux" dos esgrafitos é o mesmo que o existente na Rua Vasco da Gama, 18. É visível a cor de natural (areia) da argamassa de fundo e a cor branca do motivo, cuja argamassa se assemelha ao estuque. A técnica de execução dos esgrafito é boa, nomeadamente ao nível do corte da argamassa. O esgrafito encontra-se pintado com a inversão da cor do fundo e em mau estado de conservação. Face às características históricas do imóvel, aos elementos decorativos das fachadas e aos vestígios stratigráficos visíveis, podemos pressupor que houve alteração da cor de apresentação. Possivelmente, tanto os esgrafitos, como as pilastras e as molduras dos vãos, apresentavam uma cor natural de pedra conseguida através da selecção cuidadosa dos inertes utilizados nas argamassas.

<b>Posição</b>	<b>Tipo</b>	<b>Cor-fundo</b>	<b>Cor-motivo</b>	<b>Motivos</b>
cornija	esgrafito pintado	branco	amarelo	vegetalista

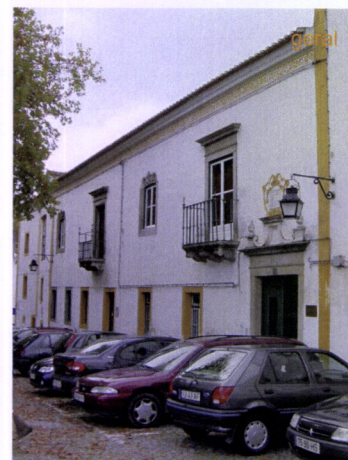
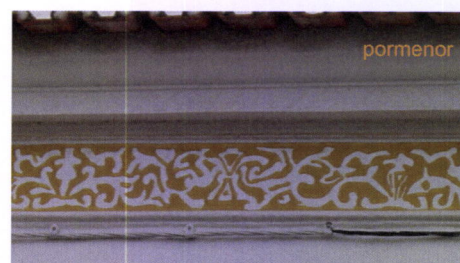
Edifício de dois pisos. No piso térreo os vãos tem molduras em massa pintada de cor amarelo/ocre ou em granito, algumas das quais, foram colocadas recentemente. Com protagonismo na fachada surge um vão, de maior dimensão, com molduras compostas de granito decorado com ornatos em mármore. No primeiro piso duas janelas são de sacada, com molduras compostas de granito em estilo barroco, com balcões e gradeamentos em ferro forjado, de secção quadrada. Outras duas, são de peito, com ombreiras chanfradas e vergas trilobadas de granito. No corpo que formaliza a esquina com a Rua Vasco da Gama, surge, sob a cimalha, um friso esgrafitado com um motivo diferente do existente na restante fachada. O edifício é rematado lateralmente por pilastras, de massa, com relevo e marcação, através de uma incisão no reboco, da alvenaria. As pilastras, o soco e as molduras dos vãos estão pintadas de cor amarelo/ocre.

O edifício conserva o aspecto quinhentista, embora as obras realizadas em diferentes épocas, tais como a abertura de vãos no piso térreo, tenham desvirtuado as características originais. O esgrafito de motivo "rincaux" é semelhante ao da Rua Fria e ao do palácio dos Condes de Bastos. A técnica de execução dos esgrafitos é boa, nomeadamente ao nível do corte da argamassa. Os esgrafitos e os trabalhos de massa das pilastras foram tantas vezes pintados, sem grande preocupação pelo desenho original, que perdem toda a definição do relevo do ornato. Face às características históricas do imóvel, aos elementos decorativos das fachadas e aos vestígios estratigráficos visíveis, podemos pressupor que houve alteração da cor de apresentação. Possivelmente, tanto os esgrafitos, como as pilastras e as molduras dos vãos, apresentavam uma cor natural de pedra conseguida através da selecção cuidadosa dos inertes e do ligante utilizados nas argamassas.

Posição	Tipo	Cor-fundo	Cor-motivo	Motivos
cornija	esgrafito pintado	areia	branco	vegetalista

<b>Estado conservação</b>	encontra-se em razoável/mau estado de conservação
<b>Datação</b>	século XVIII
<b>Ref. bibliográficas</b>	BRAGA, Mónica Couceiro; CHARRUA, Alexandra Sofia, Estuques e Esgrafitos de Évora, DGEMN 1992; ESPANCA, Túlio, Inventário Artístico de Portugal, Concelho de Évora, Volume VII, ANBA, Lisboa, 1966.

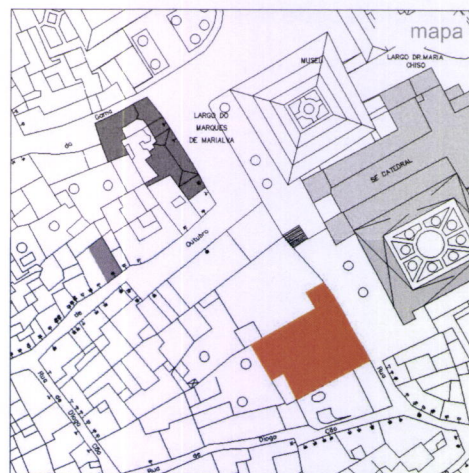
Ao analisarmos a fachada podemos deduzir que o imóvel apresenta elementos decorativos característicos do século XIX, devendo os esgrafitos ser contemporâneos. Dadas as características decorativas do imóvel e os vestígios estratigráficos, podemos pressupor que houve alteração da cor de apresentação. Possivelmente, tanto os esgrafitos, como o soco, as pilastras e as molduras dos vãos, apresentavam uma cor natural de pedra conseguida através da selecção cuidadosa dos inertes utilizados nas argamassas.

Posição	Tipo	Cor-fundo	Cor-motivo	Motivos
cornija	esgrafito pintado	areia	branco	vegetalista estilizado

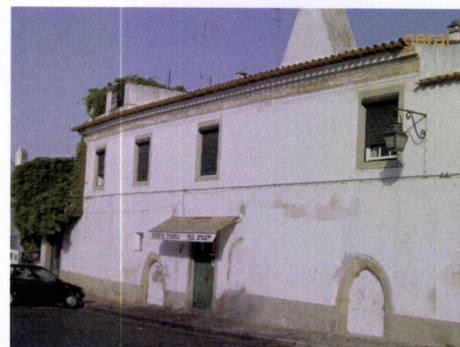
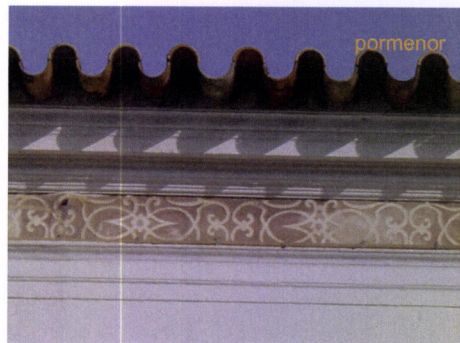
Edifício com dois pisos. No piso térreo existem dois vãos em arco com cantaria de pedra, encerrados com alvenaria, e um terceiro vão - a porta - com cantaria de granito. Existe, ainda, uma pequena janela. Ao nível do primeiro piso as quatro janelas são de peito, com cantaria de granito. Não existe uma métrica regular entre os vãos. É visível uma chaminé de características interessantes ao nível das coberturas, assim como um varandim/terraço, com gradeamentos em ferro tipo "grade de barrinha". Sob a cimalha, que apresenta um trabalho cuidadoso, surge um friso esgrafitado de motivo geométrico/vegetalista. O edifício é rematado com a marcação de um soco pintado de cor cinzenta.

A fachada apresenta diversos elementos decorativos de épocas bastantes distintas sendo difícil datar os esgrafitos, assim como, de perceber qual seria a apresentação do imóvel quando os esgrafitos foram executados. São visíveis alterações na fachada ao nível dos vãos, nomeadamente na janela que corta a pilastra e na apresentação "arqueológica" dos vãos góticos. Estas alterações não tiveram cuidado na apresentação e coerência arquitectónica e estética do imóvel. Levanta-se a hipótese de ter havido, também, uma grande alteração ao nível dos revestimentos.

Posição	Tipo	Cor-fundo	Cor-motivo	Motivos
cornija	esgrafito	areia	branco	vegetalista estilizado

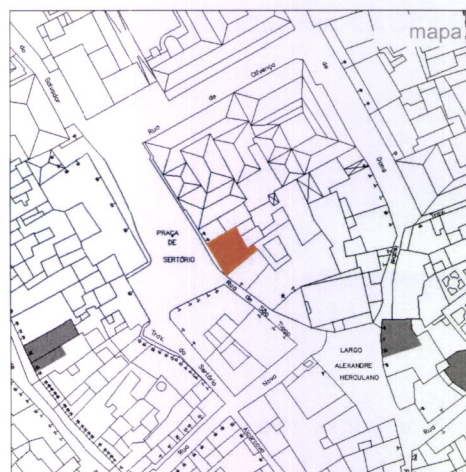
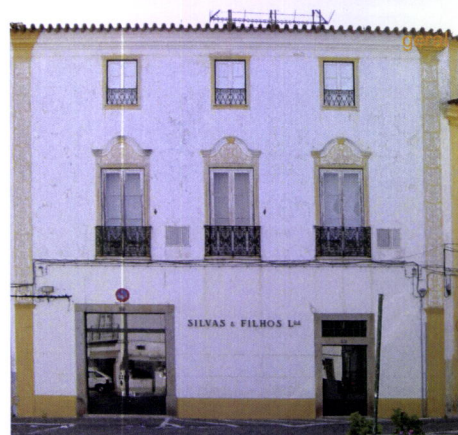
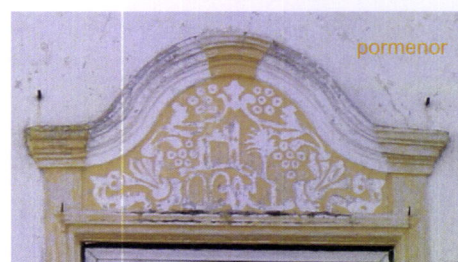
Nº Ordem: 16

<b>Descrição actual da fachada</b>	Edifício de 3 pisos. No piso térreo as duas portas têm cantaria de granito. Ao nível do primeiro piso as três janelas são de sacada, com gradeamento em ferro tipo "grade de barrinha", com molduras em massa com relevo, pintadas de cor amarela. No segundo piso as três janelas são de peito, com molduras simples em massa, pintadas na mesma cor e com gradeamento em ferro. Sobre as vergas das janelas do primeiro piso existem esgrafitos que representam as tarefas e a vida do campo. Os esgrafitos surgem, ainda, nas duas pilastras que rematam lateralmente o edifício, onde o tema surge apenas a partir do primeiro piso. Sob a cimalha são perceptíveis sob películas de cal ou tinta esgrafitos diferentes dos das pilastras. O edifício é rematado por um soco em massa com relevo, pintado de cor amarela.
------------------------------------	---

<b>Leitura do conceito de apresentação da fachada</b>	Da leitura da fachada podemos concluir que o imóvel apresenta elementos decorativos cujo código estético é característico do século XVIII/XIX, devendo os esgrafitos ser contemporâneos. De um modo geral os esgrafitos encontram-se em mau estado de conservação, começando a perder definição. Foram identificadas na fachada, a cor natural da argamassa, a cor cinzenta escura, a cor azul e por último a cor amarela. Dadas as características decorativas do imóvel e os vestígios estratigráficos, podemos pressupor que houve alteração da cor de apresentação. Possivelmente, tanto os esgrafitos, como o soco, as pilastras e as molduras dos vãos, apresentavam uma cor natural de pedra conseguida através da selecção cuidadosa dos inertes utilizados nas argamassas e do tipo de ligante (cal parda).
---	--

Posição	Tipo	Cor-fundo	Cor-motivo	Motivos
pilastra	esgrafito pintado	amarelo/ocre	branco	grinaldas estilizadas
cornija	pintura sobre esgrafito	areia/azul		grinaldas estilizadas
janelas	esgrafito pintado	amarelo/ocre	branco	representada uma paisagem

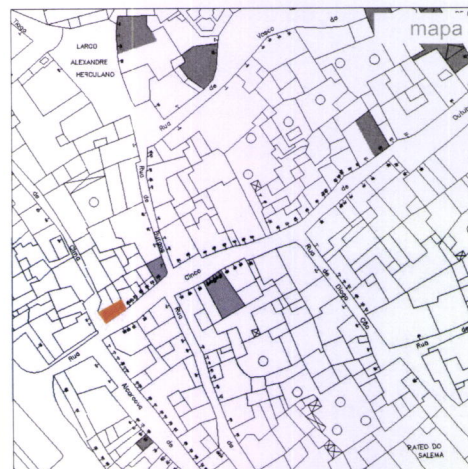
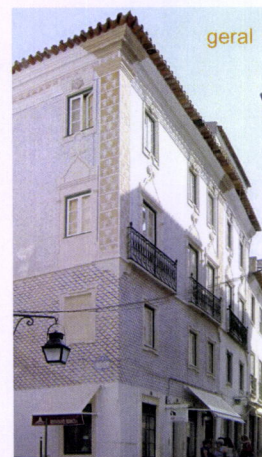
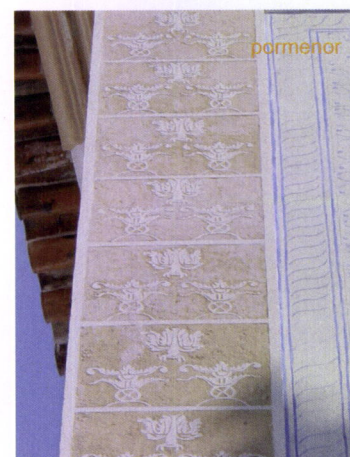
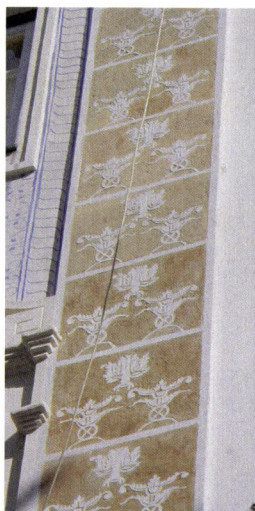
Ficha 29

Edifício de gaveto com 4 pisos, com grande protagonismo na rua, devido à superfície da fachada estar pintada com fingidos simulando o azulejo. Todos os vãos tem molduras em massa de coloração de areia, com relevos e, ornamentadas com trabalhos de massa. No segundo piso as janelas são de sacada com balcões de pedra e gradeamentos em ferro tipo "grade de barrinha" rematados por duas pinhas. Os esgrafitos surgem nas pilastras, na que formaliza a esquina, e nas que rematam lateralmente o edifício. A decoração surge apenas a partir do segundo piso. Surgem, ainda, esgrafitos sob a cornija, de motivo diferentes ao das pilastras.

Da leitura da fachada podemos deduzir que o imóvel apresenta elementos decorativos cujo código estético é característico do século XVIII e XIX, devendo os esgrafitos ser contemporâneos. O imóvel sofreu uma intervenção de restauro exemplar que privilegiou os códigos de apresentação e comunicação visual dessa época. A Câmara Municipal, através do arq. Nuno Lopes, com o apoio do proprietário (Mundial Confiança) contrapôs com uma intervenção de restauro. O projecto de conservação teve com base uma proposta técnica e de consultoria do Prof. arq. José Aguiar e da arq. Irene Frazão. Os trabalhos de conservação foram da responsabilidade da restauradora Ana Sofia Lopes e contaram, ainda, com a participação da empresa de construção, a Recuperévora.

Posição	Tipo	Cor-fundo	Cor-motivo	Motivos
pilastra	esgrafito	areia	branco	vegetalista
cornija	esgrafito	areia	branco	vegetalista

<b>Estado conservação</b>	encontra-se em bom estado de conservação
<b>Datação</b>	finais do século XVIII inícios do século XIX
<b>Ref. bibliográficas</b>	BRAGA, Mónica Couceiro; CHARRUA, Alexandra Sofia, Estuques e Esgrafitos de Évora, DGEMN, 1992; AGUIAR, José, "Algumas questões sobre cor e cidade histórica, Évora, exemplar e pioneira", in Centros Históricos, nº6, Jan/Mar 2001, pp. 20-23; AGUIAR, José, "A salvaguarda de revestimentos arquitectónicos e o problema da sua apresentação", in Pedra & Cal, nº10, Abr/Mai/Jun 2000, pp. 28-30.

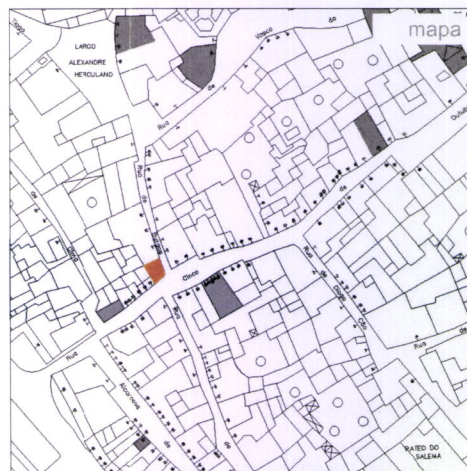
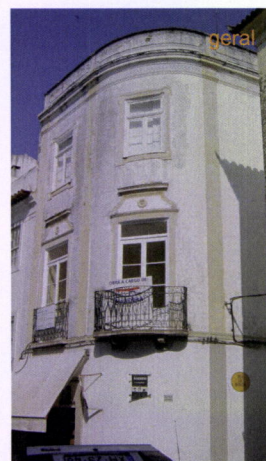
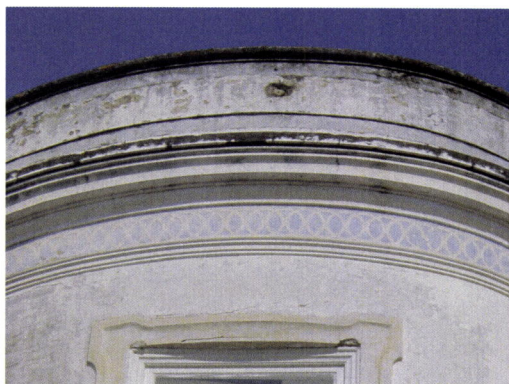
Ficha 30

<b>Descrição actual da fachada</b>	Edifício de gaveto com três pisos, de platibanda. No piso térreo o vão tem cantarias em granito. Ao nível do primeiro piso as janelas são de sacada, com molduras compostas em massa, com relevo, pintadas de cor bege, com balcões em granito e gradeamentos em ferro tipo "grade de barrinha". Sobre a verga destes dois vãos existem trabalhos cuidadosos em massa que acompanham o vão. No segundo piso as duas janelas de peito possuem molduras simples em massa, com relevo, pintadas na mesma cor. Sob a cimalha, que apresenta um trabalho cuidadoso, surge um friso esgrafitado de tema geométrico. O edifício é rematado por pilastras em massa pintadas de cor cinzenta ao nível do piso térreo, e de cor bege ao nível dos outros dois pisos.
------------------------------------	--

<b>Leitura do conceito de apresentação da fachada</b>	Ao analisarmos a fachada podemos depreender que o imóvel apresenta elementos decorativos característicos dos finais do século XIX, devendo os esgrafitos ser contemporâneos. Embora a fachada tenha sido pintada ou caiada é visível sobre esta última camada a coloração num tom natural amarelado dos trabalhos de massa das cantarias e pilastras, utilizando para esse efeito uma selecção cuidadosa dos inertes, do tipo de ligante (cal branca ou cal parda) e do acabamento final da argamassa. Este tom natural amarelado apreço na argamassa de fundo do esgrafito. A cor azul do esgrafito poderá ter sido aplicada posteriormente. Sobre certo tipo de iluminação rasante, colocámos a hipótese da fachada ter tido outra cor, um tom claro de cinzento.
---	---

Posição	Tipo	Cor-fundo	Cor-motivo	Motivos
cornija	esgrafito pintado	azul	branco	geométrico

**Estado conservação** encontra-se em razoável estado de conservação

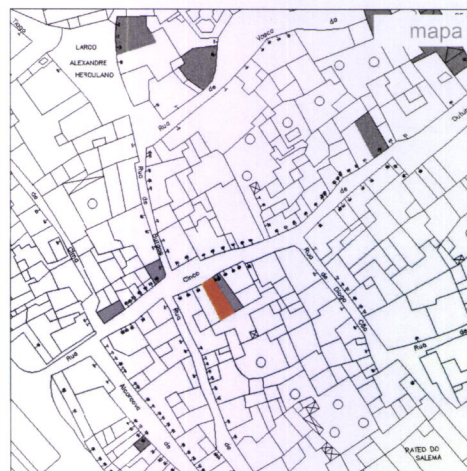
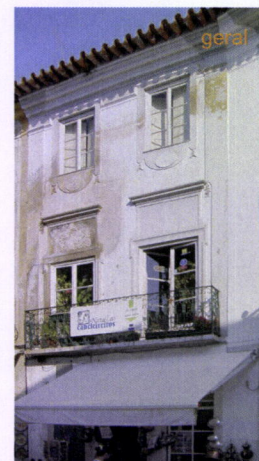
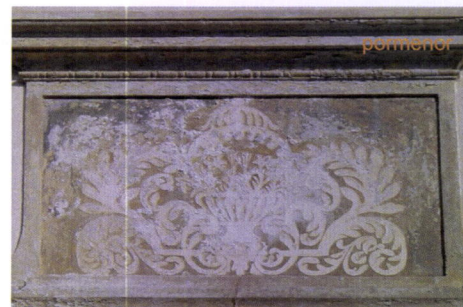
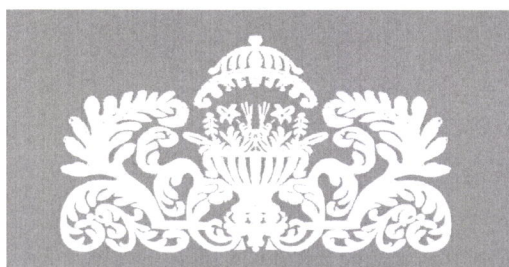
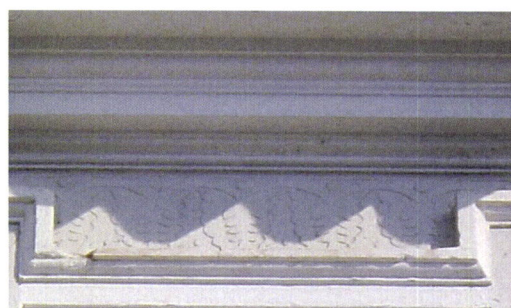
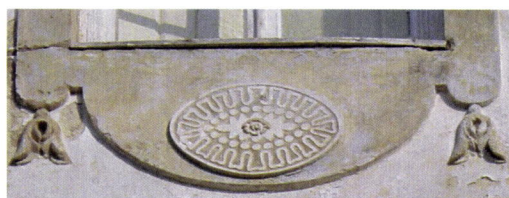
Ficha 31

Edifício de três pisos. Ao nível do primeiro piso as duas janelas são de sacada, com molduras simples em massa, com relevo, pintadas de cor cinzenta, unidas por um balcão em granito com gradeamento em ferro tipo "grade de barrinha". No segundo piso, as janelas são de peito, com molduras compostas em massa pintadas de cor cinzenta. Os esgrafitos de motivo vegetalista "corbeille" surgem sobre as vergas das janelas de sacada e debaixo das janelas de peito, com outro motivo. Os esgrafitos são enquadrados por um trabalho cuidadoso em massa que, também, acompanha os vãos. Sob a cimalha, são perceptíveis, sob películas de cal ou tinta, esgrafitos com outro tema decorativo. O edifício é rematado por duas pilastras, ao nível dos dois últimos pisos, em massa, com relevo, pintadas de cor cinzenta.

Da leitura da fachada podemos concluir que o imóvel apresenta elementos decorativos característicos dos inícios do século XIX, devendo os esgrafitos ser contemporâneos. É, ainda, visível sob as películas de tinta ou cal a coloração dos trabalhos de massa nas cantarias e pilastras que simulam a pedra utilizando para esse efeito uma selecção cuidadosa dos inertes e do ligante. Ao nível do piso térreo podemos verificar que houve alteração dos revestimentos e possivelmente a abertura de vãos. O tema de "corbeille" demonstra algum conhecimento de modelos mais eruditos. A execução deste esgrafito demonstra um bom domínio da técnica. Embora a observação tenha sido realizada ao nível da rua, parece-nos que o esgrafito seria em tom de areia e branco, tendo a coloração cinzenta mais escura sido aplicada posteriormente.

Posição	Tipo	Cor-fundo	Cor-motivo	Motivos
janelas	pintura sobre esgrafito	areia	branco	vegetalista e "corbeille"
cornija	pintura sobre esgrafito			vegetalista

<b>Estado conservação</b>	encontra-se em razoável/bom estado de conservação
<b>Datação</b>	século XIX
<b>Ref. bibliográficas</b>	BRAGA, Mónica Couceiro; CHARRUA, Alexandra Sofia, Estuques e Esgrafitos de Évora, DGEMN, 1992

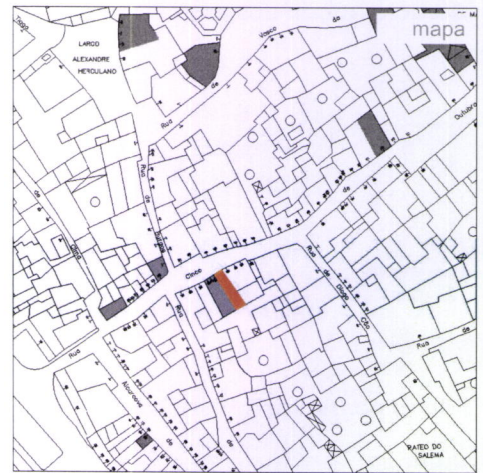
Edifício de três pisos. No piso térreo os vãos têm cantarias de granito. O revestimento ao nível do piso térreo é de azulejo. Ao nível do primeiro piso, as duas janelas são de sacada, com molduras simples em massa, com relevo, pintadas de cor cinzenta, unidas por um balcão de granito com gradeamento em ferro tipo "grade de barrinha". As decorações esgrafitadas de motivo floral surgem sobre as vergas das duas janelas de sacada. Os esgrafitos são enquadrados por um trabalho em massa, com relevo, pintada. No segundo piso, as duas janelas são de peito, com molduras em massa pintadas e gradeamentos em ferro. Sob a cimalha, que apresenta um trabalho cuidadoso, surge um friso esgrafitado com outro tema decorativo. O edifício é rematado por duas pilastras ao nível dos dois últimos pisos, em massa, com relevo, pintadas de cor cinzenta.
