UNIVERSIDADE DE ÉVORA  
MESTRADO EM RECUPERAÇÃO DO PATRIMÓNIO ARQUITECTÓNICO E PAISAGÍSTICO

AS SUPERFÍCIES ARQUITECTÓNICAS DE ÉVORA.  
O ESGRAFITO: CONTRIBUTOS PARA A SUA SALVAGUARDA

SOFIA MARIA MENDES BARBOSA COSTA SALEMA GUILHERME

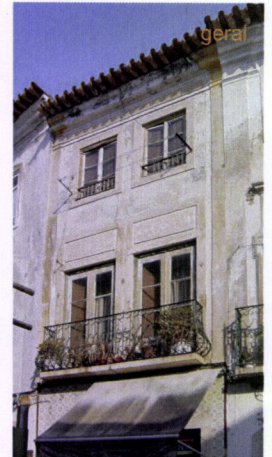
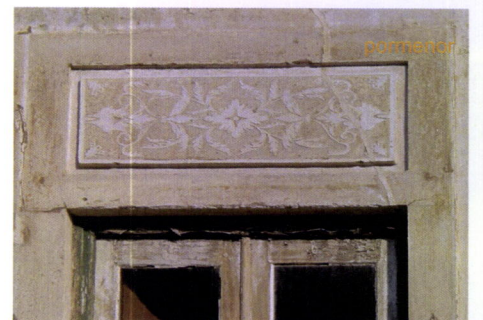
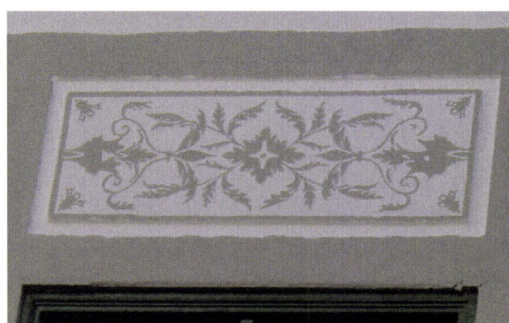
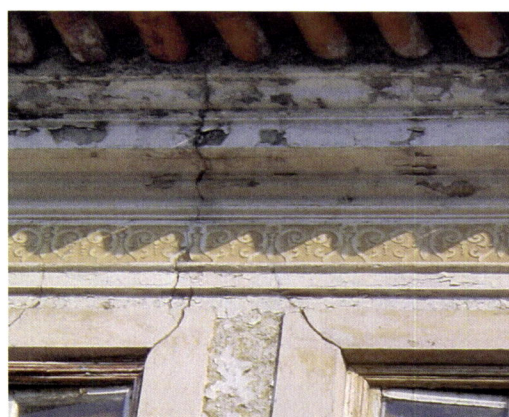
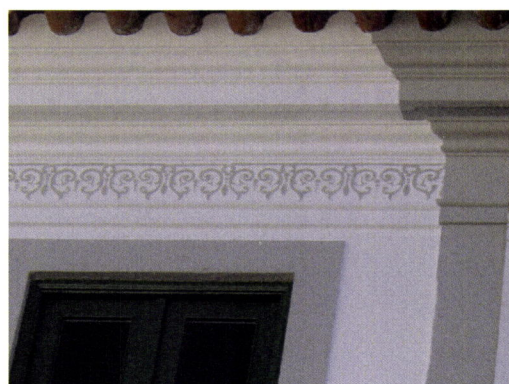
Ficha 32

Edifício de três pisos. No piso térreo os vãos têm cantarias de granito. O revestimento ao nível do piso térreo é de azulejo. Ao nível do primeiro piso, as duas janelas são de sacada, com molduras simples em massa, com relevo, pintadas de cor cinzenta, unidas por um balcão de granito com gradeamento em ferro tipo "grade de barrinha". As decorações esgrafitadas de motivo floral surgem sobre as vergas das duas janelas de sacada. Os esgrafitos são enquadrados por um trabalho em massa, com relevo, pintada. No segundo piso, as duas janelas são de peito, com molduras em massa pintadas e gradeamentos em ferro. Sob a cimalha, que apresenta um trabalho cuidadoso, surge um friso esgrafitado com outro tema decorativo. O edifício é rematado por duas pilastras ao nível dos dois últimos pisos, em massa, com relevo, pintadas de cor cinzenta.

Da leitura da fachada podemos reconhecer que o imóvel apresenta elementos decorativos característicos do século XIX devendo os esgrafitos ser dessa época. Os esgrafitos constituem um trabalho de execução delicada e domínio da técnica bastante apurado. Era visível a coloração dos trabalhos de massa nas cantarias e pilastras que simulavam a pedra utilizando para esse efeito uma selecção cuidadosa dos inertes, do ligante e agregados. Infelizmente o edifício foi objecto de acção de recuperação e toda a fachada pintada de branco com molduras, esgrafitos e pilastras de cor cinzenta, sem qualquer tipo de preocupação pela autenticidade material.

Posição	Tipo	Cor-fundo	Cor-motivo	Motivos
janelas	esgrafito pintado	areia	branco	floral
cornija	esgrafito pintado	areia	branco	vegetalista

<b>Estado conservação</b>	encontra-se em razoável estado de conservação
<b>Datação</b>	século XIX
<b>Ref. bibliográficas</b>	BRAGA, Mónica Couceiro; CHARRUA, Alexandra Sofia, Estuques e Esgrafitos de Évora, DGEMN, 1992

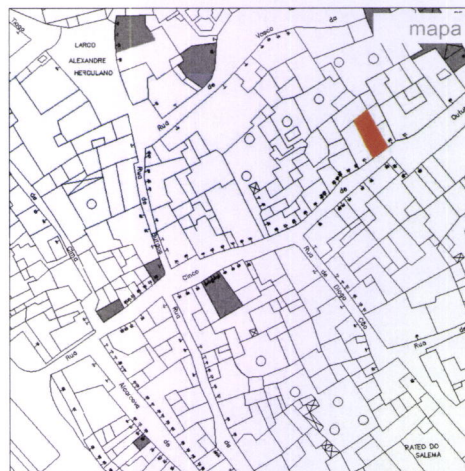
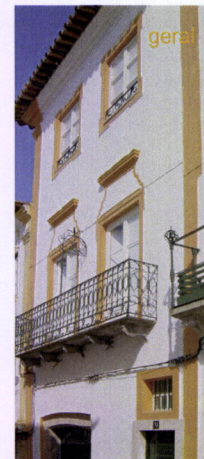
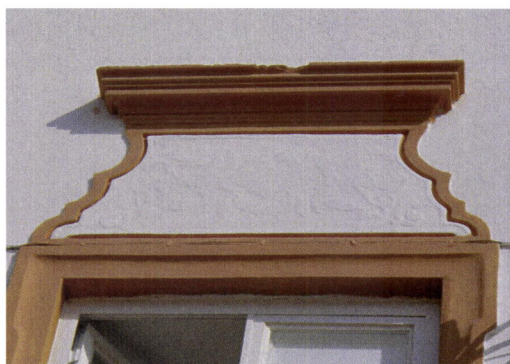
Ficha 33

Edifício de três pisos. No piso térreo, as duas portas têm cantarias de granito; a janela sobre a porta tem molduras em massa pintada de cor amarelo/ocre e gradeamento em ferro. Ao nível do primeiro piso, as duas janelas são de sacada, com molduras elaboradas, com relevo, pintadas na mesma cor, unidas por um balcão de pedra, com gradeamento em ferro tipo "grade de barrinha". As decorações possivelmente esgrafitadas de motivo floral surgem sobre as vergas das duas janelas de sacada. Os esgrafitos são enquadrados por um trabalho cuidadoso em massa pintada de cor amarela que, também, acompanha os vãos. No segundo piso as duas janelas são de peito, com molduras em massa, com relevo, pintadas com gradeamentos em ferro. O edifício é rematado por duas pilastras em massa, com relevo, pintadas na mesma cor.

Ao analisarmos a fachada podemos depreender que o imóvel apresenta elementos decorativos característicos do século XVIII. Dadas as características decorativas do imóvel e os vestígios estratigráficos, podemos pressupor que houve alteração da cor de apresentação. Possivelmente, tanto os esgrafitos, como o soco, as pilastras e as molduras dos vãos, apresentavam uma cor natural de pedra conseguida através da selecção cuidadosa dos inertes e do tipo de ligante (cal parda) utilizados nas argamassas.

encontra-se em razoável estado de conservação embora esteja pintado

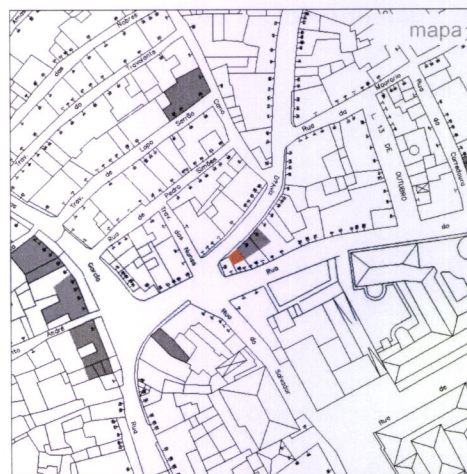
Edifício de três pisos de chaminé saliente e platibanda. No piso térreo os dois vãos têm cantarias em granito. No primeiro piso a única janela é de sacada com molduras compostas em massa pintada de cor cinzenta, ornamentada com trabalhos de estuque sobre a verga e com balcão em granito com gradeamentos em ferro tipo "grade de barrinha". No segundo piso a janela é de peito, com molduras em massa pintada de cor cinzenta. O esgrafito é perceptível, sob camada de argamassa, na platibanda. O edifício é rematado com a marcação de um soco apenas pintado de cor cinzenta.

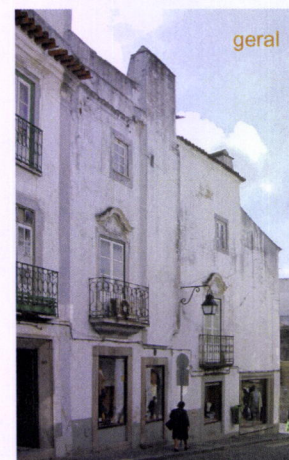
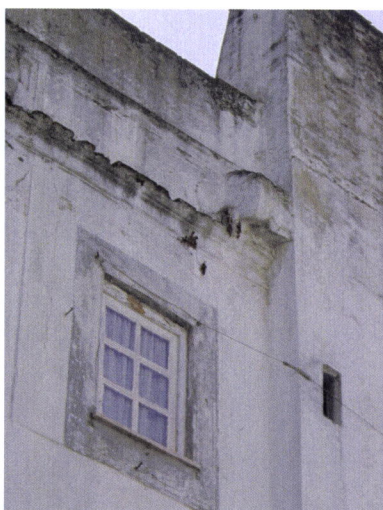
Ficha 79

Da leitura da fachada podemos concluir que o imóvel apresenta elementos decorativos cujo código estético é característico do século XVIII/XIX, devendo os esgrafitos ser contemporâneos. Os esgrafitos encontram-se em mau estado de conservação e a sua superfície coberta por microorganismos. O facto do esgrafito estar coberto com uma argamassa não permitindo ver qualquer tipo de vestígio cromático, torna difícil perceber qual seria a apresentação cromática do imóvel quando os esgrafitos foram executados. No entanto face às características decorativas do imóvel, podemos pressupor que houve alteração da cor de apresentação. Possivelmente os esgrafitos e os trabalhos de massa apresentavam uma cor natural de pedra conseguida através da selecção cuidadosa dos inertes utilizados nas argamassas e do tipo de ligante (cal parda).

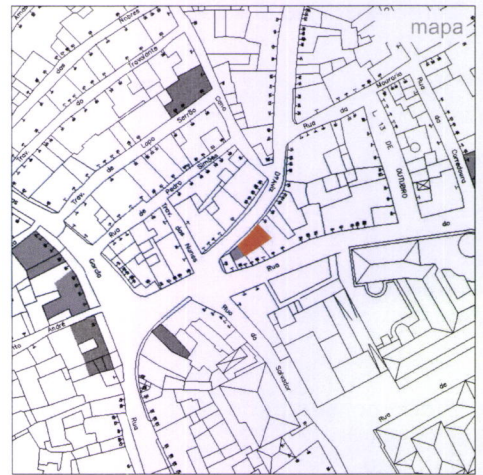
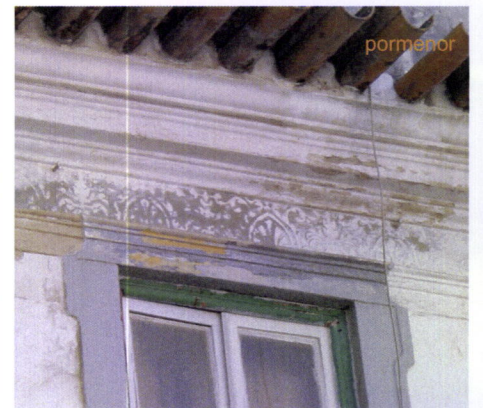
Ficha 78

Edifício de três pisos, com um acrescento na cobertura, correspondendo ao quarto piso. No piso térreo a relação dos vãos foi alterada por motivos comerciais. Ao nível do primeiro piso as janelas são de sacada com molduras compostas em massa pintada de cor cinzenta com balcões em granito com gradeamentos em ferro tipo "grade de barrinha": Os gradeamentos têm diferentes motivos e dimensões. No segundo piso, uma janela é de peito, outra de sacada com gradeamento de ferro. Ambas as janelas têm molduras em massa pintada de cor cinzenta. Sob a cimalha, é visível um friso esgrafitado. O edifício é rematado por duas pilastras em massa, com relevo, também pintadas mesma cor. Numa destas pilastras é visível a marcação, através da incisão no reboco, das juntas de uma alvenaria aparelhada.

Da leitura da fachada podemos concluir que o imóvel apresenta elementos decorativos cujo código estético é característico do século XVIII/XIX, devendo os esgrafitos ser contemporâneos. Dadas as características decorativas do imóvel e os vestígios estratigráficos, podemos pressupor que houve alteração da cor de apresentação. Possivelmente, as pilastras e as molduras dos vãos apresentavam uma cor natural de pedra conseguida através da selecção cuidadosa dos inertes e do ligante utilizados nas argamassas.

<b>Posição</b>	<b>Tipo</b>	<b>Cor-fundo</b>	<b>Cor-motivo</b>	<b>Motivos</b>
cornija	pintura sobre esgrafito	cinzento	branco	vegetalista

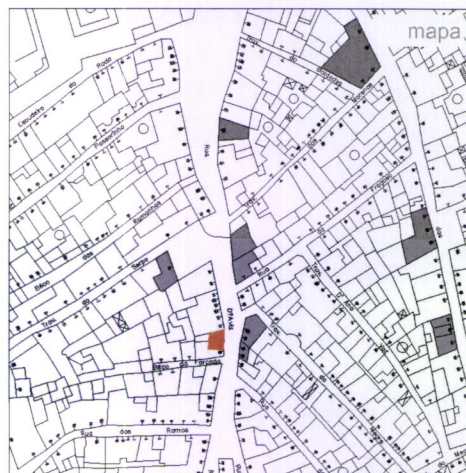
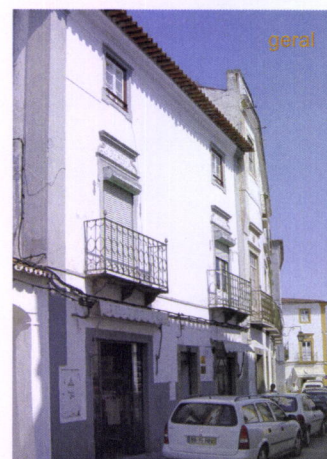
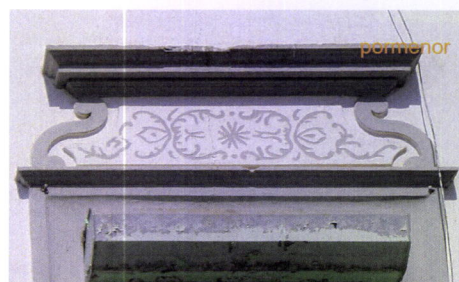
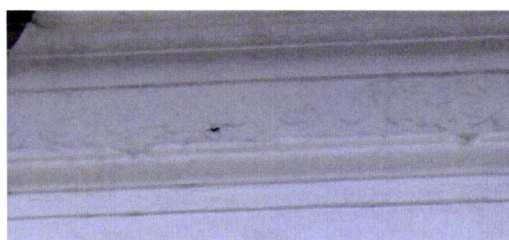
Ficha 22

Edifício de três pisos. No piso térreo duas das três portas possuem molduras em massa pintadas de cor cinzenta, a outra, tem cantarias de granito. Ao nível do primeiro piso as duas janelas são de sacada, com molduras compostas em massa pintada de cor cinzenta, com balcões de granito e gradeamentos em ferro tipo "grade de barrinha" rematados por duas pinhas. Os esgrafitos surgem sobre as vergas das janelas de sacada e estão enquadrados por um trabalho cuidadoso em massa, que acompanha também o vão. No segundo piso as duas janelas são de peito, com molduras compostas em massa com relevo, pintadas de cor cinzenta. Sob a cimalha, é perceptível, sob películas de tinta, um friso esgrafitado de motivo vegetalista. O edifício é rematado com a marcação de um soco apenas pintado de cor cinzenta, sem relevo, e por duas pilastras em massa pintadas na mesma cor.

Da leitura da fachada podemos concluir que o imóvel apresenta elementos decorativos cujo código estético é característico do século XIX, devendo os esgrafitos ser contemporâneos. O facto do esgrafito estar muito pintado, perdendo quase a definição do relevo e com as cor invertidas dá a ilusão que esta decoração é um grafito. Dadas as características decorativas do imóvel e os vestígios estratigráficos, podemos pressupor que houve alteração da cor de apresentação. Possivelmente, tanto os esgrafitos, como as pilastras e as molduras dos vãos, apresentavam uma cor natural de pedra conseguida através da selecção cuidadosa dos inertes e do ligante utilizados nas argamassas. A marcação do soco poderá ter sido bastante alterada ou até mesmo inventada.

Posição	Tipo	Cor-fundo	Cor-motivo	Motivos
janelas	esgrafito pintado	branco	cinzento	vegetalista
cornija	pintura sobre esgrafito	branco	cinzento	vegetalista

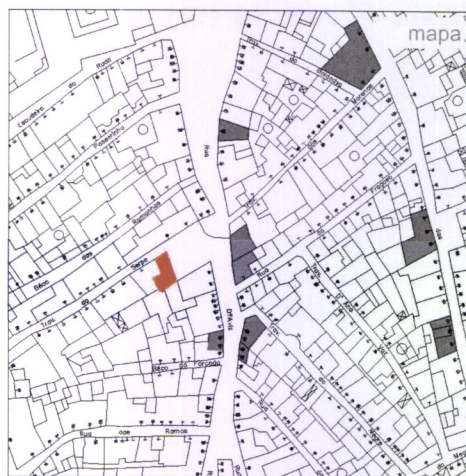
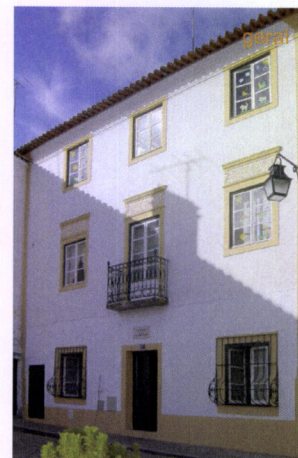
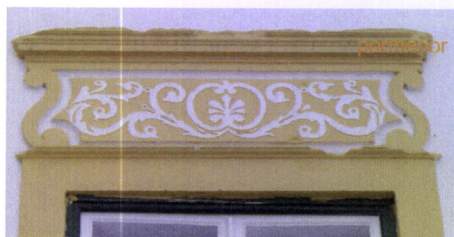
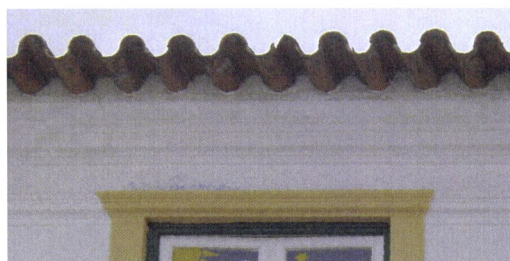
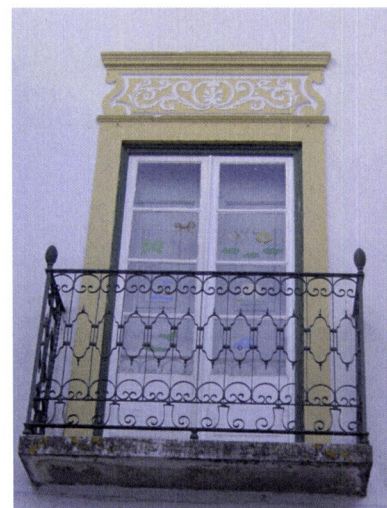
Ficha 55

Edifício de três pisos, com três vãos por piso, com eixo de simetria central marcado pela verticalidade da porta e pela janela de sacada no primeiro piso. Todos os vãos têm molduras simples em massa saliente pintada de cor amarela. A pilastra com base saliente, também, é de massa pintada na mesma cor. No piso térreo, dois dos vãos têm um gradeamento em ferro abaulado. No primeiro piso surgem os esgrafitos sobre as vergas das janelas. A decoração e o trabalho em massa é cuidadoso, embora tenha que adaptar-se às diferenças nas dimensões das janelas. O balcão da janela de sacada é de granito com um gradeamento em ferro tipo "grade de barrinha" rematada com duas pinhas. Sob a cimalha, que apresenta um trabalho cuidadoso, é perceptível, sob películas de tinta, um friso esgrafitado. O edifício é rematado com a marcação de um soco apenas pintado.

Da leitura da fachada podemos concluir que o imóvel apresenta elementos decorativos cujo código estético é característico do século XIX/XX, devendo os esgrafitos ser contemporâneos. Salienta-se o facto que a fachada lateral do edifício estar classificada como F1 pelo PGU, embora não tenhamos observado nenhuma decoração digna de destaque. Os esgrafitos encontram-se em bom estado de conservação se compararmos com as molduras e trabalhos em massa em volta dos esgrafitos, embora estejam pintados.

Posição	Tipo	Cor-fundo	Cor-motivo	Motivos
cornija	pintura sobre esgrafito			vegetalista
janelas	esgrafito pintado	amarelo	branco	vegetalista

<b>Estado conservação</b>	encontra-se em razoável estado de conservação
<b>Datação</b>	século XIX/XX
<b>Ref. bibliográficas</b>	BRAGA, Mónica Couceiro; CHARRUA, Alexandra Sofia, Estuques e Esgrafitos de Évora, DGEMN 1992.
