INVENTÁRIO DOS ESGRAFITOS

Ficha 24

Localização - Rua	Rua de Avis / Travessa do Fragoso
Número	1
Freguesia	S. Mamede
Protecção Legal	Fachada identificada no PGU como F 1

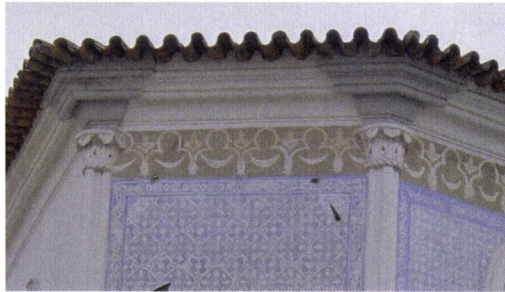
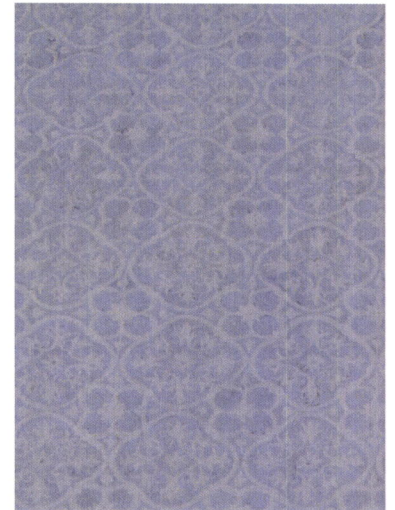
Fotografias

Caracterização dos esgrafitos:

Posição	Tipo	Cor-fundo	Cor-motivo	Motivos
cornija	esgrafito	areia	branco	vegetalista
fachada	esgrafito pintado	azul	branco	vegetalista

Estado conservação	encontra-se em razoável/bom estado de conservação
Datação	século XIX
Ref. bibliográficas	ESPANCA, Túlio, Inventário Artístico de Portugal, Concelho de Évora, Volume VII, ANBA, Lisboa, 1966; BRAGA, Mónica Couceiro; CHARRUA, Alexandra Sofia, Estuques e Esgrafitos de Évora, DGEMN, 1992

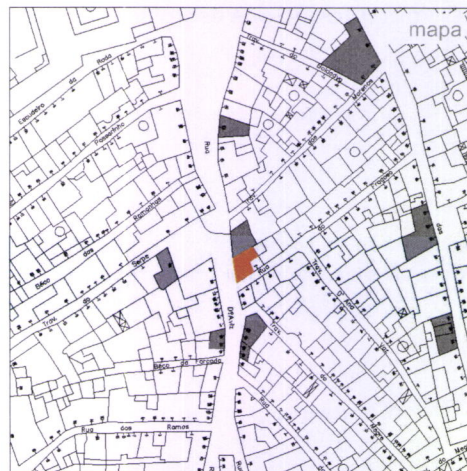
Descrição actual da fachada	Edifício de gaveto com dois pisos (Travessa do Fragoso e Rua de Avis). No piso térreo, na fachada para a Rua de Avis, existem duas janelas de peito e um pequeno óculo em forma de flor, com molduras simples em massa pintada de cor bege. No segundo piso as duas janelas são de sacada, com molduras compostas em massa pintada na mesma cor, unidas por um balcão de granito com gradeamento em ferro tipo "grade de barrinha" rematado por duas pinhas. Sob a cimalha, que apresenta um trabalho cuidadoso, é visível um friso esgrafitado de motivo vegetalista. O edifício é rematado por pilastras em massa pintadas de cor bege.
------------------------------------	---

Leitura do conceito de apresentação da fachada	Da leitura da fachada podemos deduzir que o imóvel apresenta elementos decorativos característicos do século XIX, inícios do século XX, devendo os esgrafitos ser contemporâneos. Dadas as características decorativas do imóvel e os vestígios estratigráficos, podemos pressupor que houve alteração da cor de apresentação. Possivelmente, tanto os esgrafitos, como as pilastras e as molduras dos vãos, apresentavam uma cor natural de pedra conseguida através da selecção cuidadosa dos inertes e do ligante utilizados nas argamassas.
---	---

Posição	Tipo	Cor-fundo	Cor-motivo	Motivos
cornija	esgrafito pintado	cinzento	branco	vegetalista

Estado conservação encontra-se em razoável estado de conservação

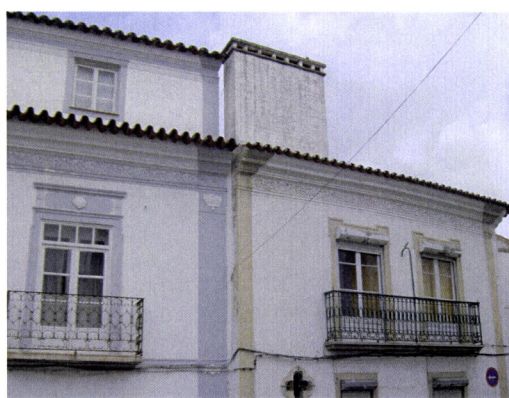
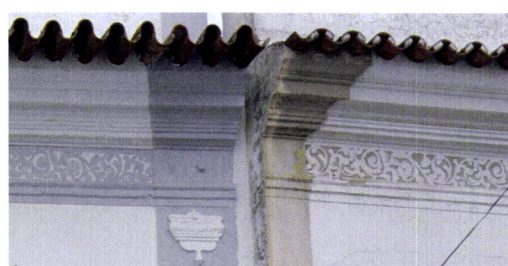
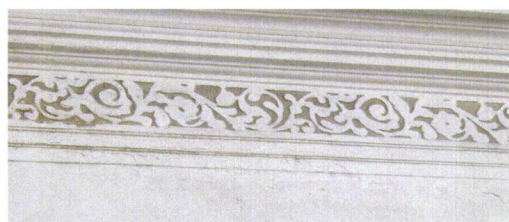
Fotografias

Caracterização dos esgrafitos:

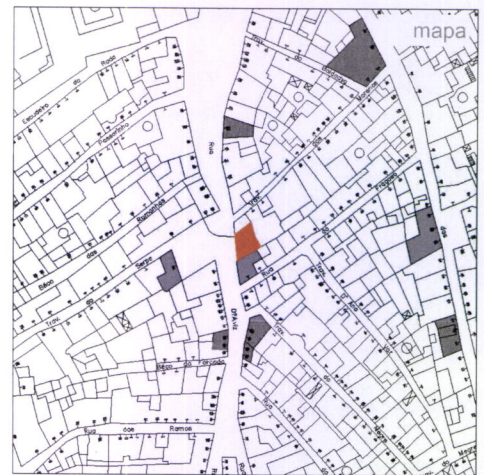
Ficha 25

Edifício de três pisos, sendo o último piso recuado em relação aos outros dois. No piso térreo quatro das cinco portas são em cantaria de granito e, a outra, uma moldura em massa pintada de cor cinzenta. Ao nível do primeiro piso existem três janelas, duas das quais são de sacada, com molduras compostas em massa pintada na mesma cor, com balcões em granito e gradeamentos em ferro tipo "grade de barrinha"; a terceira janela, ao meio, é de peito, com moldura em massa. Sobre as vergas destes vãos, surgem decorações em massa e estuque. No segundo piso, as quatro janelas são de peito, com molduras simples em massa pintada. Sob a cimalha, localizada entre o primeiro e o segundo piso, é visível um friso esgrafitado de motivo vegetalista. O edifício é rematado com a marcação de um soco apenas pintado na cor cinzenta, e por duas pilastras elaboradas em massa e decoradas com elementos em relevo, estão pintadas de cor cinzenta.

Ao analisarmos a fachada podemos depreender que o imóvel apresenta elementos decorativos característicos dos finais do século XIX inícios do século XX devendo os esgrafitos ser contemporâneos. Com a pintura constante da fachada e dos motivos decorativos, perdeu-se alguma definição nos contornos dos ornatos. Na fotografia a cores de 1991 (do arquivo fotográfico da CME), podemos constatar que o edifício estava em mau estado de conservação sendo visível, nas pilastras o tom amarelo/creme. Relativamente ao esgrafito é interessante verificar que é o mesmo motivo do edifício contíguo (Travessa do Fragoso) pelo que consideramos que a pintura tenha invertido a cor de fundo do esgrafito.

Posição	Tipo	Cor-fundo	Cor-motivo	Motivos
cornija	esgrafito pintado	branco	cinzento	floral

Estado conservação encontra-se em razoável/bom estado de conservação

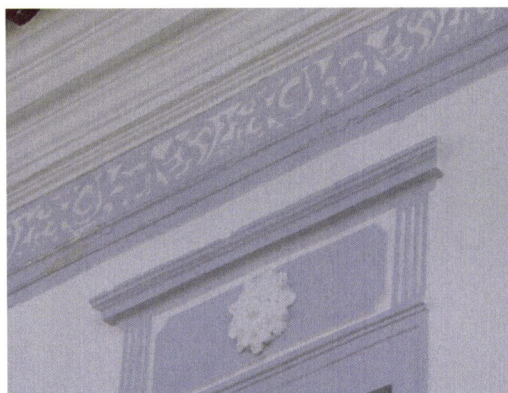
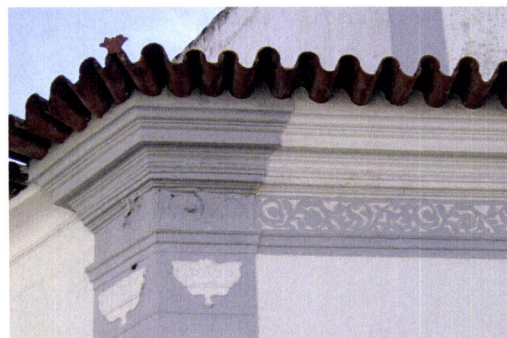
Fotografias

Caracterização dos esgrafitos:

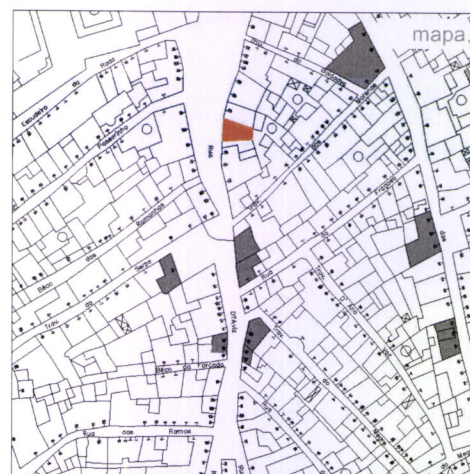
Ficha 56

Edifício de três pisos, com dois vãos por piso, todos com molduras simples em massa pintada de cor amarela. As pilastras também são de massa pintada de cor amarela e terminam ao nível do piso térreo com um remate cuidadoso. No primeiro piso as janelas são de sacada decoradas com gradeamentos em ferro tipo "grade de barrinha" rematada com duas pinhas. Os esgrafitos, de motivo floral, surgem no friso sob a cimalha. Ao nível da composição do alçado existe algum desequilíbrio na relação entre cheios e vazios.

Da leitura da fachada observa-se a existência de alguns vestígios em tons rosa, cinzento-escuro, cinzento claro, e amarelo. As molduras das janelas do primeiro piso tem uma menor expressão, contribuindo para a pouca elegância do alçado, no que respeita à proporção dos vãos. As pilastras possuem um remate cuidado. Possivelmente, tanto os esgrafitos, como as pilastras e as molduras dos vãos, apresentavam uma cor natural de pedra conseguida através da selecção cuidadosa dos inertes e do ligante utilizados nas argamassas, assim como do seu acabamento.

Posição	Tipo	Cor-fundo	Cor-motivo	Motivos
cornija	esgrafito pintado	branco	cinza/areia	floral

Estado conservação encontra-se em razoável/bom estado de conservação

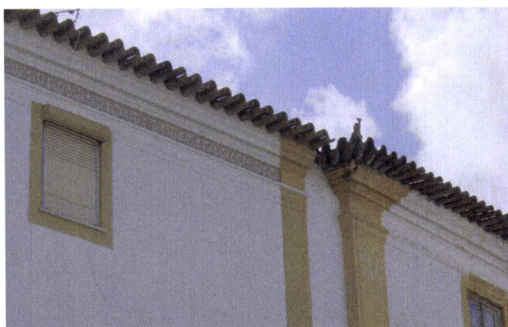
Fotografias

Caracterização dos esgrafitos:

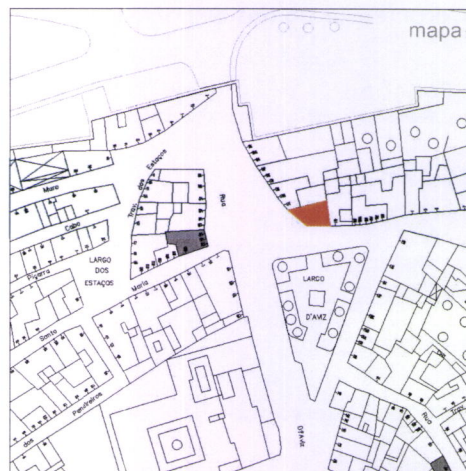
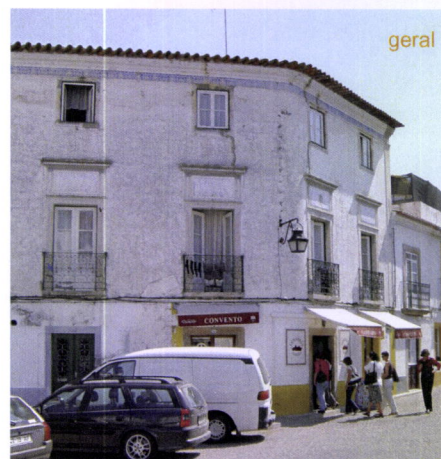
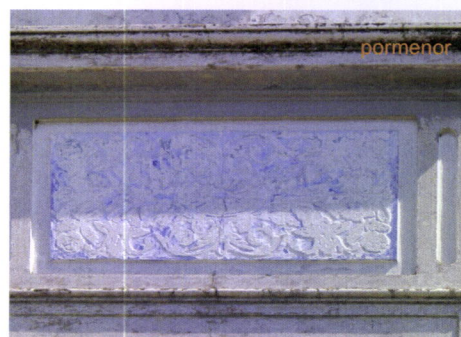
Edifício de gaveto, com três pisos. No piso térreo os vãos tem molduras em granito e em massa pintada de cor amarela ou de cor cinzenta. Ao nível do primeiro piso as janelas são de sacada, com molduras compostas em massa pintada de cor cinzenta, com balcões em granito e gradeamentos em ferro tipo "grade de barrinha". As decorações esgrafitadas de motivo vegetalista surgem sobre as vergas das janelas de sacada. Os esgrafitos são enquadrados por um trabalho cuidadoso em massa pintada de cor cinzenta que acompanha o vão. No segundo piso as janelas são de peito, com molduras simples em massa pintada na mesma cor. Sob a cimalha, que apresenta um trabalho cuidadoso, surge um friso em esgrafito de motivo vegetalista. O edifício é rematado com a marcação de um soco apenas pintado na cor amarela, e por pilastras em massa pintadas de cor cinzenta.

Da leitura da fachada podemos concluir que o imóvel apresenta elementos decorativos cujo código estético é característico do século XIX devendo os esgrafitos contemporâneos. A cor azul dos esgrafitos poderá ter sido pintado posteriormente. Ao nível do piso térreo existem algumas alterações nomeadamente na coloração amarela das cantarias e do soco, este poderá ter sido inventado. Embora a fachada tenha sido pintada ou caiada é visível a coloração dos trabalhos de massa das cantarias e pilastras que simulavam pedra utilizando para esse efeito uma selecção cuidadosa dos inertes, do tipo de ligante (cal branca ou cal parda) e acabamento da argamassa.

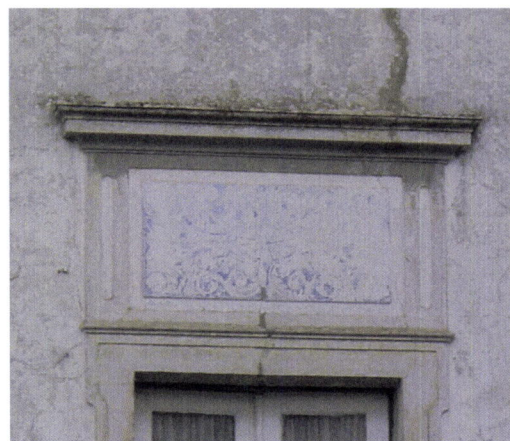
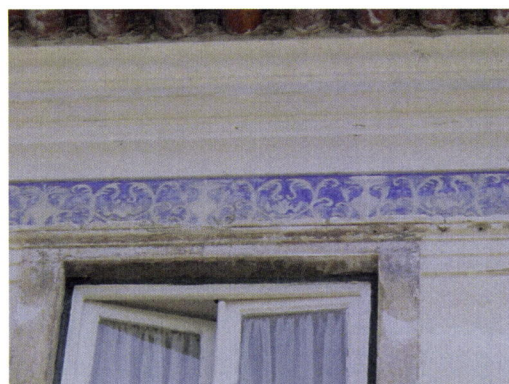
Fotografias

Caracterização dos esgrafitos:

Posição	Tipo	Cor-fundo	Cor-motivo	Motivos
janelas	esgrafito pintado	azul	branco	vegetalista
cornija	esgrafito pintado	azul	branco	vegetalista

Estado conservação	encontra-se em razoável estado de conservação
Datação	século XIX
Ref. bibliográficas	BRAGA, Mónica Couceiro; CHARRUA, Alexandra Sofia, Estuques e Esgrafitos de Évora, DGEMN, 1992

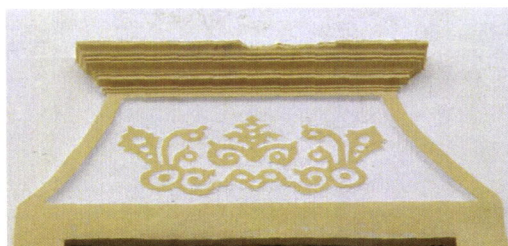
Fotografias

Caracterização dos esgrafitos:

Posição	Tipo	Cor-fundo	Cor-motivo	Motivos
janelas	esgrafito pintado	branco	amarelo	floral

Estado conservação encontra-se em razoável/mau estado de conservação

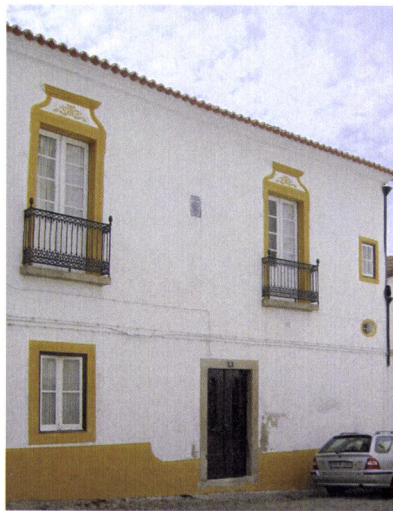
Fotografias

Caracterização dos esgrafitos:

Posição	Tipo	Cor-fundo	Cor-motivo	Motivos
janelas	esgrafito	branco	amarelo	vegetalista

Estado conservação encontra-se em razoável/bom estado de conservação

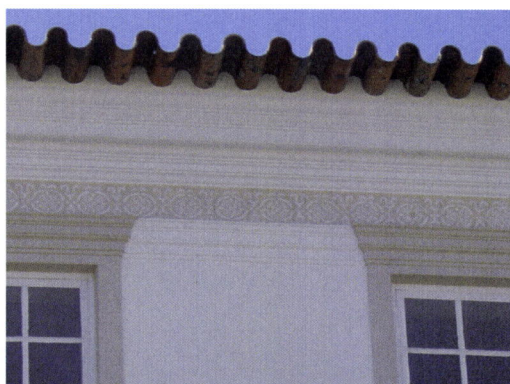
Fotografias

Caracterização dos esgrafitos:

vegetalista estilizado

encontra-se em razoável/bom estado de conservação

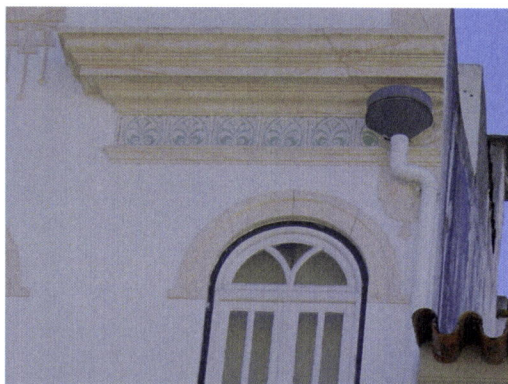
Fotografias

Caracterização dos esgrafitos:

Posição	Tipo	Cor-fundo	Cor-motivo	Motivos
cornija	esgrafito pintado	verde	branco	vegetalista

Estado conservação	encontra-se em razoável/bom estado de conservação
Datação	século XIX
Ref. bibliográficas

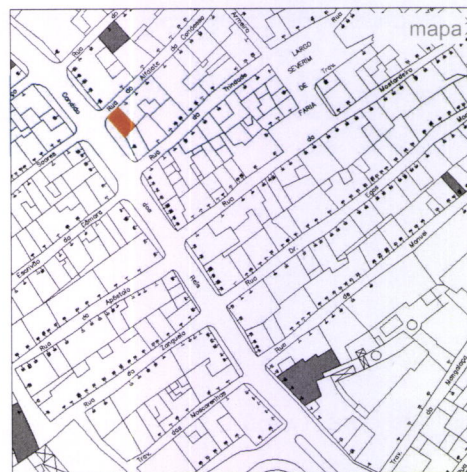
Ficha 3

Edifício de gaveto (com a Rua do Alfaiate da Condessa) de dois pisos. No piso térreo os vãos têm cantarias em granito, um deles, a porta de garagem com cantaria trabalhada. Sobre a porta de entrada existe um óculo em forma de flor, com molduras em massa pintada de cor de areia. No primeiro piso, duas das três janelas são de sacada, com molduras compostas em massa pintada de cor de areia com balcões de granito e gradeamentos em ferro tipo "grade de barrinha" rematada com duas pinhas. A cimalha apresenta um trabalho cuidadoso com um friso decorado com esgrafitos. O edifício é rematado com a marcação de um soco apenas pintado na mesma cor de pedra e três pilastras e um friso entre os dois pisos em massa pintadas na mesma cor.

As características vernáculas não permitem datar com precisão a época de construção do imóvel. Existem alguns elementos decorativos característicos do século XIX, podemos levantar a hipótese dos esgrafitos serem contemporâneos. No arquivo fotográfico da CME existe uma fotografia datada de 1991 onde já é visível a pintura sobre os motivos decorativos (que através da sobreposição das várias camadas de tinta ou cal perderam alguma definição). O edifício foi objecto de uma intervenção de "restauração" da imagem urbana da rua promovida pela Câmara Municipal, através do arq. Nuno Lopes, com o projecto do arq. José Aguiar. Tanto os esgrafitos, como as pilastras, o friso e as molduras dos vãos, apresentavam uma cor natural de pedra conseguida através da selecção cuidadosa dos inertes e do ligante utilizados nas argamassas, e do seu acabamento, no entanto, face às inúmeras pinturas optou-se por manter a pintura, utilizando, quando possível, tintas de silicatos e escolhendo uma cor semelhante à pedra.

Posição	Tipo	Cor-fundo	Cor-motivo	Motivos
cornija	esgrafito pintado	areia	branco	vegetalista

Estado conservação encontra-se em razoável estado de conservação embora esteja pintado

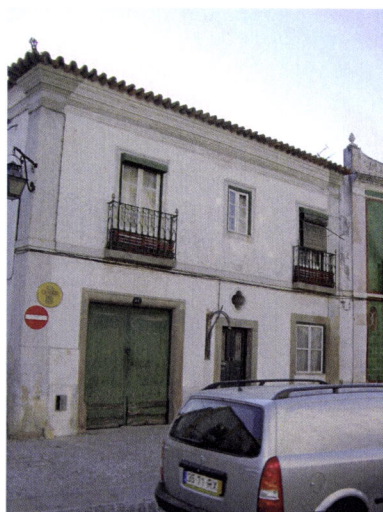
Fotografias

Caracterização dos esgrafitos:

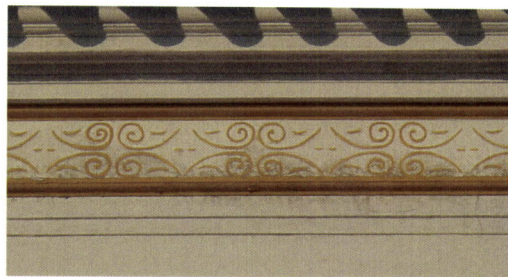
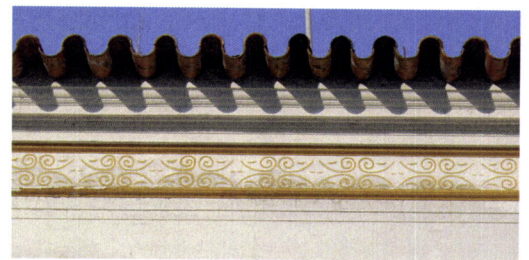
Fotografias

Caracterização dos esgrafitos:

Posição	Tipo	Cor-fundo	Cor-motivo	Motivos
cornija	esgrafito/grafito pintado	branco	areia	vegetalista estilizado

Estado conservação encontra-se em razoável estado de conservação

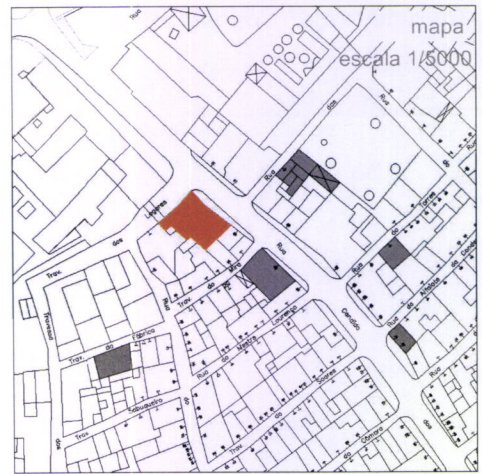
Ficha 1

Edifício de gaveto (com a Travessa dos Lagares) de dois pisos. No piso térreo existem duas janelas de peito e uma porta com um óculo com cantarias de granito e gradeamentos em ferro. O primeiro piso tem duas janelas de sacada, com cantarias de granito com chanfros e vergas apontadas. Sob a cimalha, que apresenta um trabalho cuidadoso, surge um friso decorado com esgrafitos. O edifício é rematado com a marcação de um soco apenas pintado na mesma cor de pedra.

A fachada apresenta alguns elementos quinhentistas, designadamente as janelas manuelinas de peito com chanfros e vergas apontadas. No entanto, são perceptíveis alterações introduzidas possivelmente durante o século XVIII/XIX, devendo os esgrafitos ser contemporâneos dessa data. O edifício foi objecto de uma intervenção de "restauro" da imagem urbana da rua promovida pela Câmara Municipal, através do arq. Nuno Lopes, com o projecto do arq. José Aguiar. Tanto os esgrafitos, como as pilastras, o friso e as molduras dos vãos, apresentavam uma cor natural de pedra conseguida através da selecção cuidadosa dos inertes e do ligante utilizados nas argamassas, e do seu acabamento, no entanto, face às inúmeras pinturas optou-se por manter a pintura, utilizando, quando possível, tintas de silicatos e escolhendo uma cor semelhante à pedra. Reconhece-se a recente colocação de cantarias na porta principal e no óculo sobre a porta.

Posição	Tipo	Cor-fundo	Cor-motivo	Motivos
cornija	esgrafito pintado	areia	branco	fitomórfico

Estado conservação	razoável estado de conservação embora esteja pintado com tinta acrílica
Datação	século XVIII/XIX
Ref. bibliográficas	BRAGA, Mónica Couceiro; CHARRUA, Alexandra Sofia, Estuques e Esgrafitos de Évora, DGEMN 1992;ESPANCA, Túlio, Inventario Artístico de Portugal, Concelho de Évora, volume VII, ANBA, Lisboa, 1966.

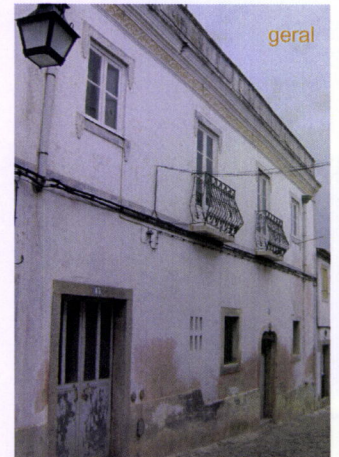
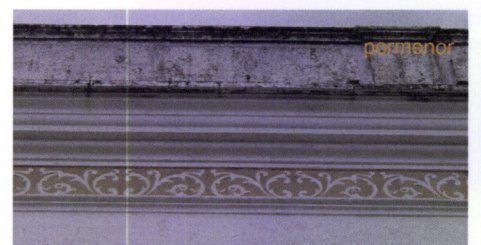
Edifício de dois pisos, rematado superiormente por uma platibanda. Dois dos quatro vãos no primeiro piso são janelas de sacada com gradeamentos em ferro tipo "barrinha" abauladas. Estes quatro vãos são decorados com molduras compostas, apenas, nas vergas e soleiras, pintadas de cor cinzenta. No piso térreo as duas janelas são de molduras simples em massa pintada de cor areia e as duas portas têm cantarias de granito tendo, um dos vãos, ombreiras chanfradas e verga de arco contra curvado característicos do século XVI, que se encontra reintegrado na fachada. Sob a cimalha surge um friso decorado com esgrafitos de motivo floral que se encontra em razoável estado de conservação, embora sejam visíveis argamassas de intervenções recentes. O edifício é rematado por duas pilastras, um friso ao nível do balcão e por um soco de argamassa saliente pintada, também, de cor cinzenta.

Da leitura da fachada observa-se que o motivo dos esgrafitos utilizado é semelhante ao da Rua das Torres. Existem vestígios de várias colorações da fachada - amarelo, rosa, cinza. No entanto, na zona onde se localizam os esgrafitos não se observam esse tipo de vestígios. Na platibanda é visível um tom rosa e cinzento. Sobre a porta com características do século XVI existe uma inscrição num azulejo de pequena dimensão. Actualmente, na fachada, observa-se uma pintura com cal / tinta sobre um barramento de tom rosa, com excepção do soco, onde não se regista qualquer vestígio desse barramento.

Posição	Tipo	Cor-fundo	Cor-motivo	Motivos
cornija	esgrafito	areia	branco	floral

Estado conservação	encontra-se em razoável estado de conservação
Datação	século XX
Ref. bibliográficas	BRAGA, Mónica Couceiro; CHARRUA, Alexandra Sofia, Estuques e Esgrafitos de Évora, DGEMN 1992.

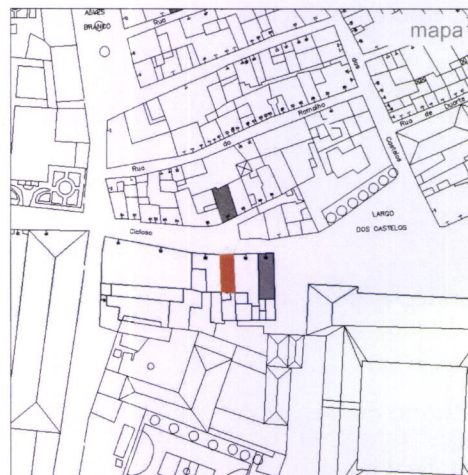
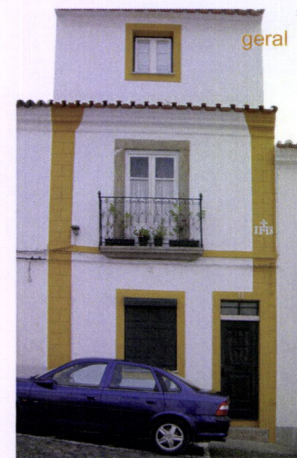
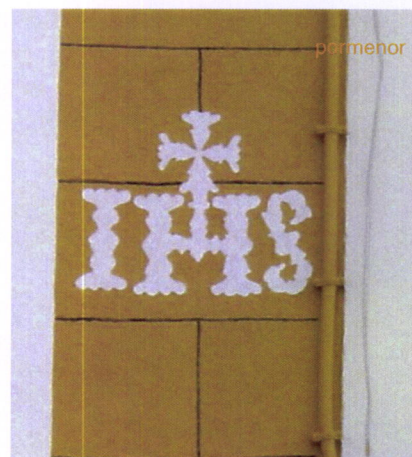
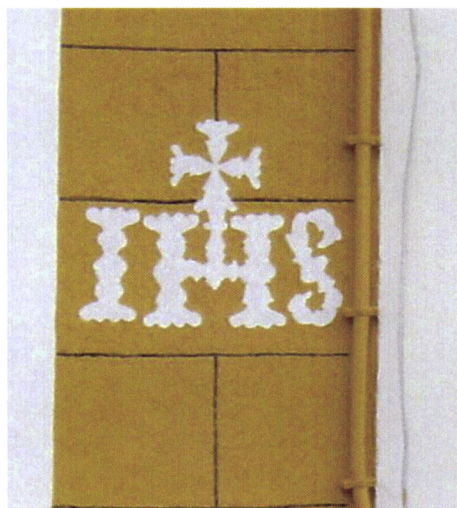
Ficha 93

Edifício de dois pisos, com um acrescento na cobertura correspondendo ao terceiro piso. No piso térreo, os dois vãos têm molduras em massa pintadas de cor de amarelo/ocre. No primeiro piso, a janela de sacada tem moldura em cantaria de granito com balcão, também, em granito e gradeamento em ferro tipo "grade de barrinha" rematada com duas pinhas. No piso acrescentado, a janela de peito tem molduras em massa pintada de amarelo/ocre. O edifício é rematado com a marcação de um soco, apenas pintado, de um friso e duas pilastras executadas em massa pintada na mesma cor. Sob a tinta é perceptível, nas pilastras, um trabalho de simulação de alvenaria. Numa das pilastras surge a insígnia jesuítas de "Jesus Homem Salvador" em esgrafitado.

Da leitura da fachada podemos concluir que o imóvel apresenta elementos decorativos cujo código estético é característico do século XIX, devendo o esgrafito ser contemporâneo. O esgrafito tem pouca definição do relevo e de recorte devido às inúmeras camadas de pinturas. Dadas as características decorativas do imóvel e os vestígios estratigráficos, podemos pressupor que houve alteração da cor de apresentação. Possivelmente, tanto o esgrafito, como as pilastras e as molduras dos vãos, apresentavam uma cor natural de pedra, conseguida através da selecção cuidadosa dos inertes e do ligante utilizados nas argamassas, e do seu acabamento.

Posição	Tipo	Cor-fundo	Cor-motivo	Motivos
fachada	esgrafito pintado	amarelo	branco

Estado conservação encontra-se em razoável estado de conservação

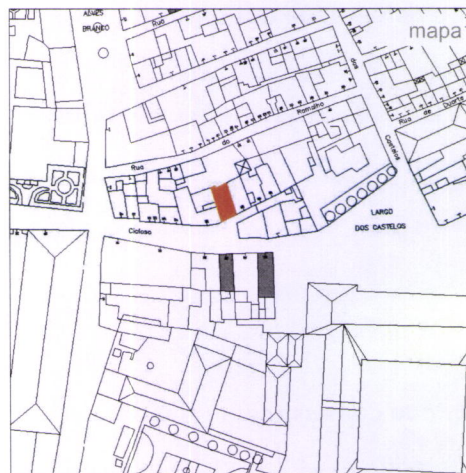
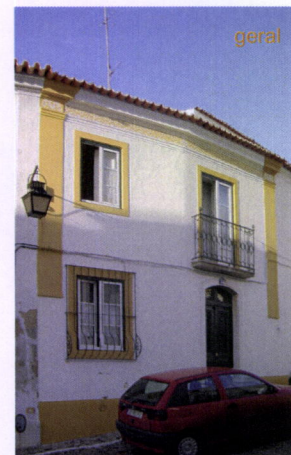
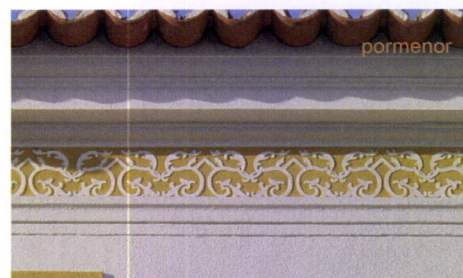
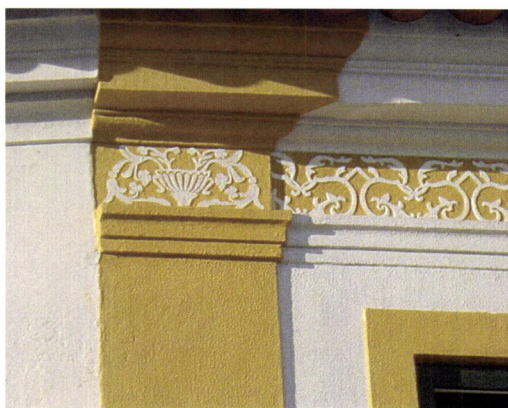
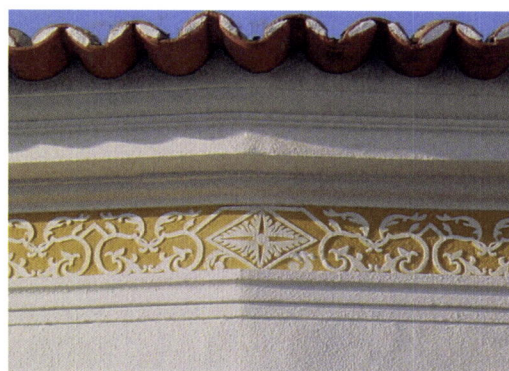
Ficha 85

Edifício de dois pisos. No piso térreo, a porta tem cantaria em pedra e a janela de peito, molduras em massa pintada de cor amarela, com gradeamento em ferro abaulado. No primeiro piso uma das duas janelas é de peito e outra de sacada com balcão em granito e gradeamento em ferro tipo "grade de barrinha" rematada com duas pinhas. A cimalha apresenta um trabalho cuidadoso com um friso decorado com esgrafitos de motivo vegetalista. O edifício é rematado com a marcação de um soco apenas pintado de cor amarelo/ocre escuro e duas pilastras, que terminam a meio do piso térreo, executadas em massa pintada com tinta texturada na mesma cor.

Da leitura da fachada podemos concluir que o imóvel apresenta elementos decorativos cujo código estético é característico do século XIX, devendo os esgrafitos ser contemporâneos. Possivelmente, tanto os esgrafitos, como as pilastras e as molduras dos vãos, apresentavam uma cor natural de pedra conseguida através da selecção cuidadosa dos inertes e do ligante utilizados nas argamassas, e do seu acabamento.

Posição	Tipo	Cor-fundo	Cor-motivo	Motivos
cornija	esgrafito pintado	amarelo	branco	vegetalista

Estado conservação encontra-se em razoável/bom estado de conservação

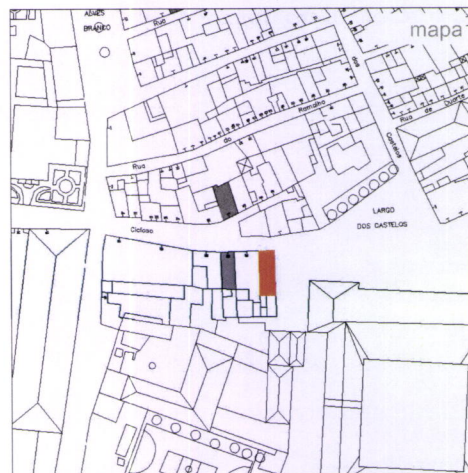
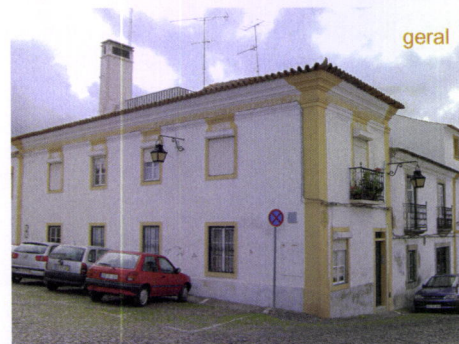
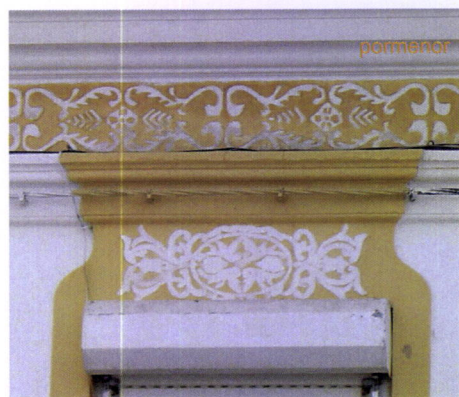
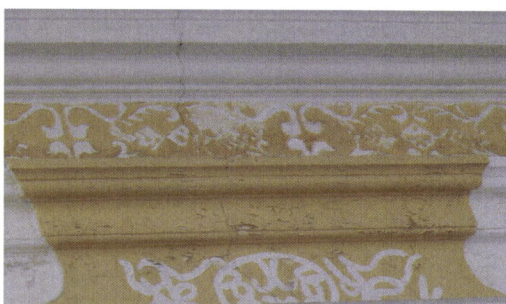
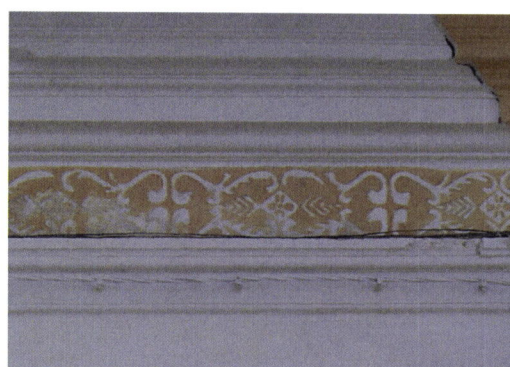
Ficha 94

Edifício de gaveto (com o Largo dos Castelos) de dois pisos com vãos de moldura simples em massa pintada de cor amarela. Na fachada da Rua do Cicioso, no primeiro piso a única janela existente está centrada e é de sacada com balcão em granito e gradeamento em ferro tipo "grade de barrinha" rematada com duas pinhas. Na fachada lateral que formaliza o Largo dos Castelos todas as janelas são de peito com gradeamento em ferro nos vãos do piso térreo. Em ambas as fachadas, foram colocados estores com a caixa visível do exterior. As decorações esgrafitadas surgem sobre as vergas de todas as janelas do primeiro piso e no friso sob a cimalha, com motivos diferentes. Os esgrafitos são enquadrados por um trabalho cuidadoso em massa que acompanha as molduras das janelas e a cimalha. O edifício é rematado com um soco de massa pintado de cor cinzento e por três pilastras, uma no cunhal, executadas também, em massa pintada de cor amarela.

Da leitura da fachada podemos concluir que o imóvel apresenta elementos decorativos cujo código estético é característico do século XIX, devendo os esgrafitos ser contemporâneos. Dadas as características decorativas do imóvel e os vestígios stratigráficos, podemos pressupor que houve alteração da cor de apresentação. Possivelmente, tanto os esgrafitos que apresentam boa qualidade de execução, como as pilastras e as molduras dos vãos, apresentavam uma cor natural de pedra conseguida através da selecção cuidadosa dos inertes e do ligante utilizados nas argamassas, e do seu acabamento. Embora pintados, alguns esgrafitos, o desenho está bastante nítido noutros não.

Posição	Tipo	Cor-fundo	Cor-motivo	Motivos
janelas	esgrafito	amarelo	branco	vegetalista
cornija	esgrafito	amarelo	branco	vegetalista

Estado conservação encontra-se em razoável/mau estado de conservação

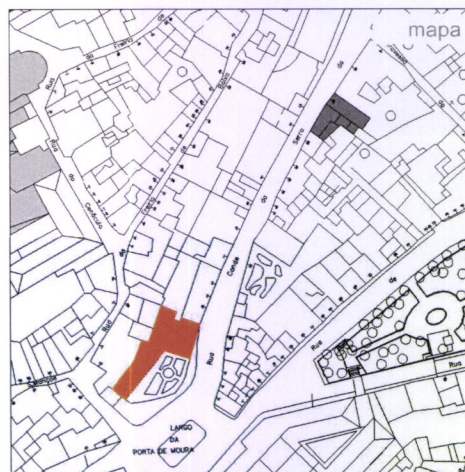
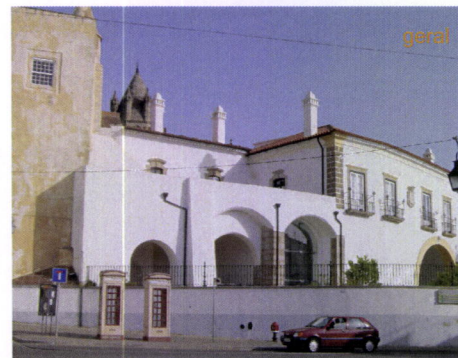
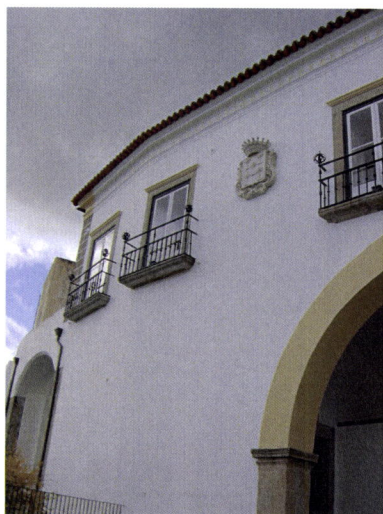
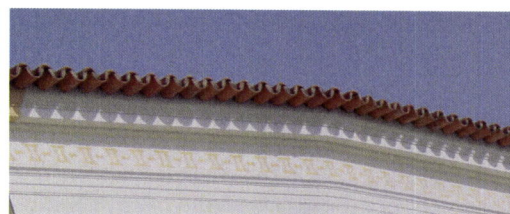
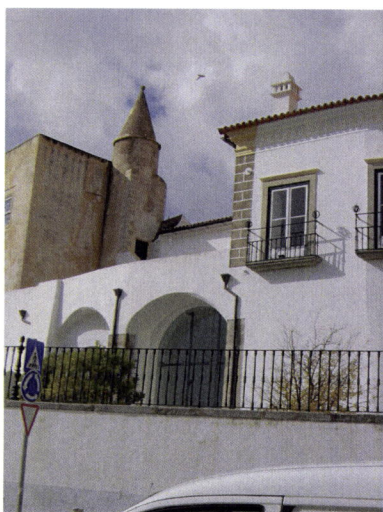
Ficha 36

Edifício de dois pisos, sobre arcos, contíguo à torre das Portas de Moura. Ao nível do primeiro piso as janelas são de sacada, com molduras em cantaria de granito e, gradeamentos em ferro tipo "grade de barrinha". As decorações possivelmente esgrafitadas de motivo geométrico surgem sob a cimalha.

A fachada apresenta diversos elementos decorativos de épocas bastantes distintas sendo difícil datar os esgrafitos, assim como de perceber qual seria a apresentação do imóvel quando os esgrafitos foram executados. É, ainda, visível o repinte da fachada e dos motivos decorativos (que perderam alguma definição nos contornos), podemos presumir que houve alteração de cor, pois seria pouco provável que o cunhal em pedra fosse rematado por uma cimalha de cor amarela. Relativamente ao esgrafito trata-se, eventualmente, dum adulteração do motivo neoclássico de triglifos e métopas.

Posição	Tipo	Cor-fundo	Cor-motivo	Motivos
cornija	esgrafito pintado	amarelo/ocre	branco	geométrico

Estado conservação	encontra-se em razoável estado de conservação
Datação	século XVIII/XIX
Ref. bibliográficas	BRAGA, Mónica Couceiro; CHARRUA, Alexandra Sofia, Estuques e Esgrafitos de Évora, DGEMN, 1992

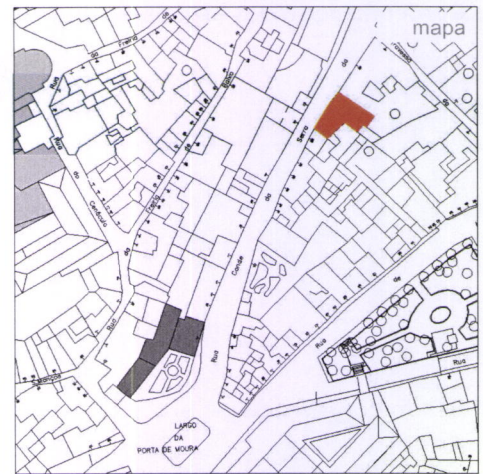
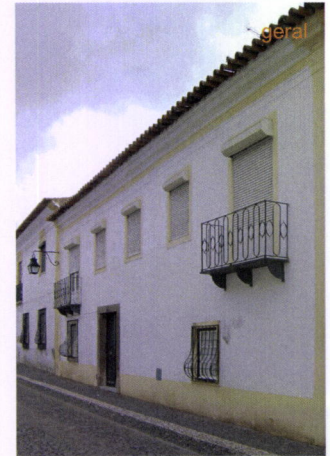
Ficha 98

Edifício de dois pisos, com vãos de moldura simples em massa pintada de cor amarela com excepção da porta de entrada que tem cantarias compostas de granito. No primeiro piso, duas das cinco janelas são de sacada, com balcões em xisto suportados por cachorros e gradeamento em ferro, tipo "grade de barrinha", rematada com duas pinhas. A cimalha apresenta um trabalho cuidadoso com um friso decorado possivelmente com esgrafitos de motivo vegetalista de difícil percepção porque estão bastante repintados. O edifício é rematado com a marcação de um soco apenas pintado de cor amarelo e lateralmente por duas pilastras.

Da leitura da fachada podemos concluir que o imóvel apresenta elementos decorativos cujo código estético é característico do século XIX, devendo os esgrafitos ser contemporâneos. Embora seja difícil perceber qual seria a apresentação cromática do imóvel quando os esgrafitos foram executados, porque estes estão cobertos com inúmeras camadas de tinta, dadas as características decorativas do imóvel e os vestígios estratigráficos, podemos pressupor que houve alteração da cor de apresentação. Possivelmente, tanto os esgrafitos, como as pilastras e as molduras dos vãos, apresentavam uma cor natural de pedra conseguida através da selecção cuidadosa dos inertes e do ligante utilizados nas argamassas, e do seu acabamento.

Posição	Tipo	Cor-fundo	Cor-motivo	Motivos
cornija	pintura sobre esgrafito	azul	branco	vegetalista

Estado conservação	encontra-se em mau estado de conservação
Datação	século XIX
Ref. bibliográficas

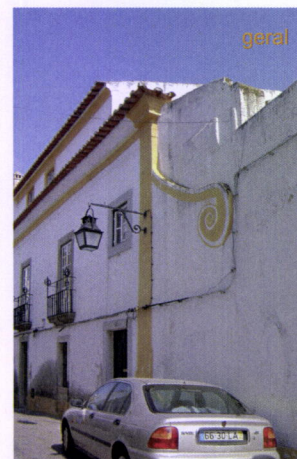
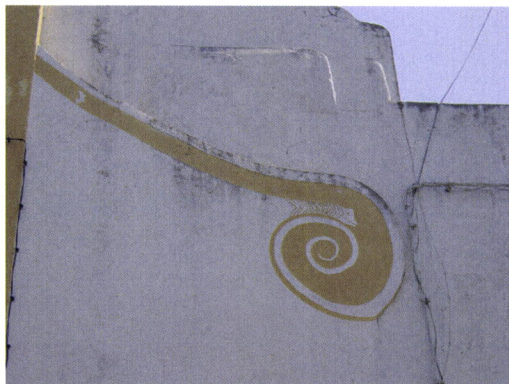
Ficha 66

Remate de um muro com uma voluta esgrafitada cujo olho é a cabeça de uma serpente também esgrafitada. Do esgrafito podemos observar que o pescoço do animal representado é feito através de riscas pintadas, enquanto que o restante desenho possui relevo.

Dadas as características do esgrafito de inspiração popular torna-se difícil perceber qual seria a sua apresentação cromática, assim como a sua datação. O facto de estar pintado de amarelo, poderá ter sido uma alteração posterior.

Posição	Tipo	Cor-fundo	Cor-motivo	Motivos
remate	esgrafito pintado	amarelo	branco	cobra

Estado conservação encontra-se em razoável/bom estado de conservação

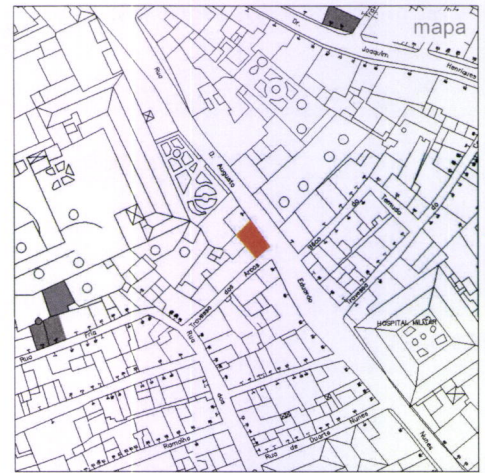
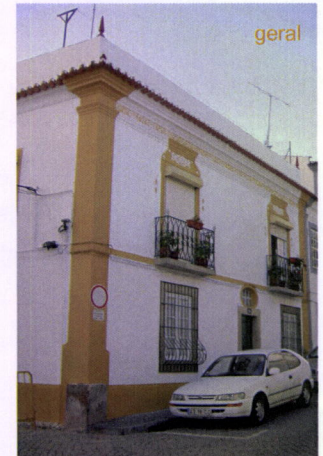
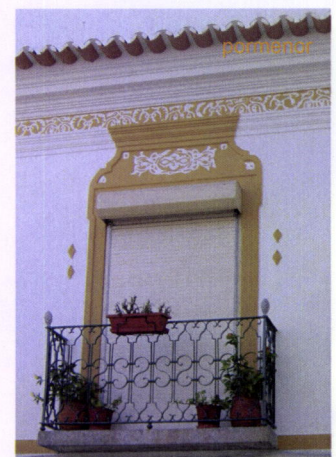
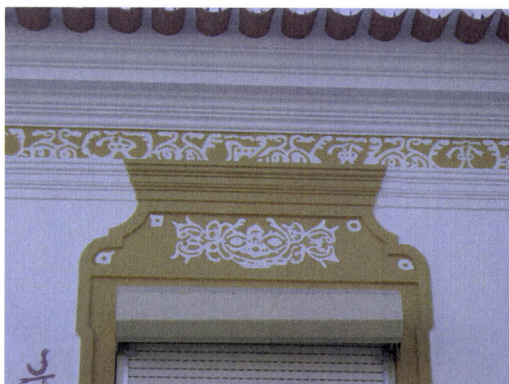
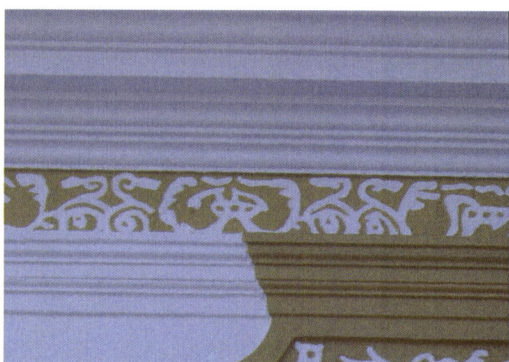
Ficha 83

Edifício de dois pisos de gaveto (com a Travessa dos Arcos). No piso térreo a porta é centrada por duas janelas de peito com gradeamento em ferro forjado. Estes vão têm cantarias de granito com excepção de um óculo existente sobre a porta. No primeiro piso, as duas janelas são de sacada com gradeamentos em ferro tipo "grade de barrinha" rematados por duas pinhas. As decorações esgrafitadas surgem bastante repintadas sobre as vergas das janelas do primeiro piso e no friso da cimalha, com motivos diferentes. Os esgrafitos são enquadrados por trabalhos em massa que acompanham as molduras das janelas e a cimalha. O edifício é rematado por três pilastras, um friso ao nível do balcão e por um soco de argamassa saliente, pintados de cor amarela. Ao nível das coberturas o edifício é rematado por uma platibanda e possui um beirado falso em telha cerâmica.

Da leitura da fachada podemos concluir que o imóvel apresenta elementos decorativos cujo código estético é característico do século XIX, devendo os esgrafitos ser contemporâneos. Dadas as características decorativas do imóvel e os vestígios estratigráficos, podemos pressupor que houve alteração da cor de apresentação. Possivelmente, tanto os esgrafitos, como as pilastras e as molduras dos vão, apresentavam uma cor natural de pedra conseguida através da selecção cuidadosa dos inertes e do ligante utilizados nas argamassas, e do seu acabamento. Com a pintura, os esgrafitos perderam toda a sua definição, destaca-se, particularmente, o facto da pintura não seguir, muitas vezes, o desenho do esgrafito.

Posição	Tipo	Cor-fundo	Cor-motivo	Motivos
janelas	esgrafito pintado	amarelo	branco	vegetalista
cornija	esgrafito pintado	amarelo	branco	vegetalista

Estado conservação	encontra-se pintado sendo difícil avaliar o seu estado de conservação
Datação	século XIX/XX
Ref. bibliográficas	BRAGA, Mónica Couceiro; CHARRUA, Alexandra Sofia, Estuques e Esgrafitos de Évora, DGEMN 1992.

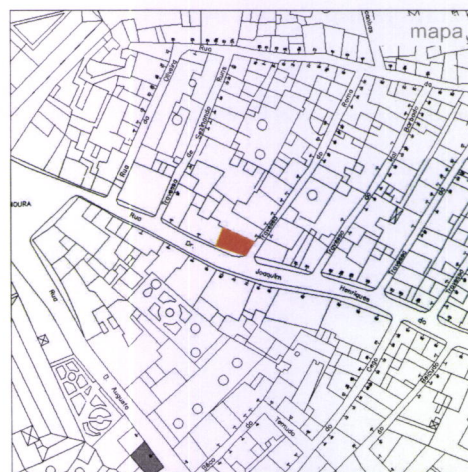
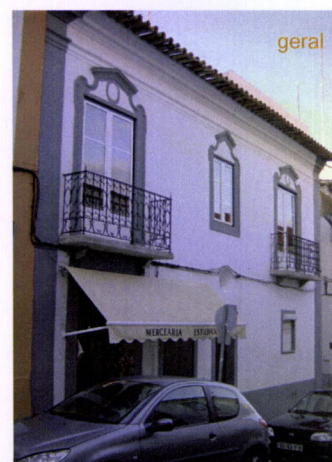
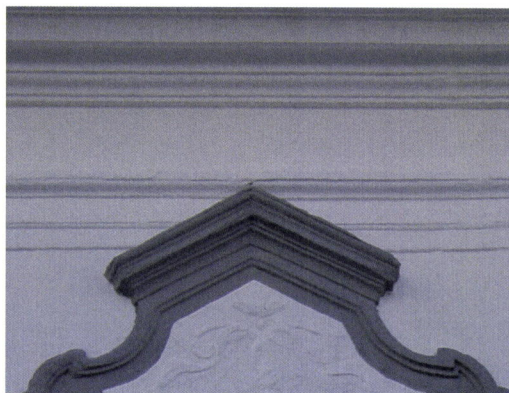
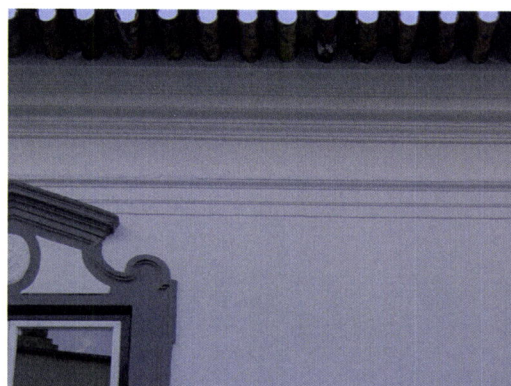
Ficha 103

Edifício de dois pisos. No piso térreo os vãos são decorados com molduras em massa pintada de cor cinzento-escuro. É perceptível a introdução recente de uma porta e de um vão. O primeiro piso, com três janelas, a central de peito e as outras duas de sacada, tem balcões em granito e gradeamento em ferro tipo "grade de barrinha" rematada com pinhas. A cimalha apresenta um trabalho cuidadoso com um friso decorado possivelmente com esgrafitos de motivo vegetalista de difícil percepção porque se encontram totalmente cobertos com uma camada de tinta ou de cal. O edifício é rematado com a marcação de um soco apenas pintado de cor cinzenta escuro e duas pilastras executadas em massa pintada na mesma cor.

Da leitura da fachada podemos concluir que o imóvel apresenta elementos decorativos cujo código estético é característico do século XIX, devendo os esgrafitos ser contemporâneos. Torna-se difícil perceber qual seria a apresentação cromática do imóvel quando os esgrafitos foram realizados, porque estes estão cobertos com inúmeras camadas de tinta. Dadas as características decorativas do imóvel e os vestígios estratigráficos, podemos pressupor que houve alteração da cor de apresentação. Possivelmente, tanto os esgrafitos, como as pilastras e as molduras dos vãos, apresentavam uma cor natural de pedra conseguida através da selecção cuidadosa dos inertes e do ligante utilizados nas argamassas, e do seu acabamento.

encontra-se pintado sendo difícil avaliar o seu estado de conservação

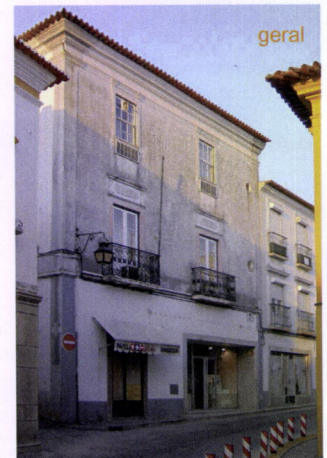
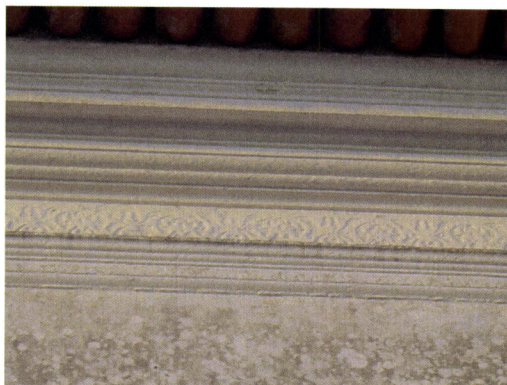
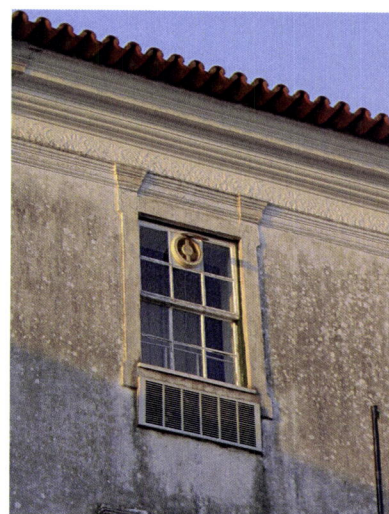
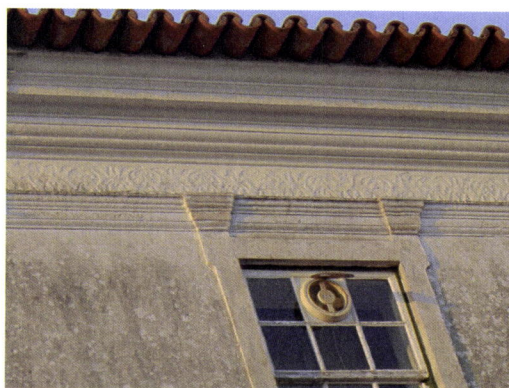
Ficha 7

Edifício de gaveto (com a Travessa do Travolante) de três pisos. No piso térreo a relação dos vãos foi alterada por motivos comerciais. Ao nível do primeiro piso as janelas são de sacada com molduras compostas em massa pintada de cor cinzenta com balcões em granito e gradeamentos em ferro tipo "grade de barrinha". Ao nível do segundo piso as janelas são de peito com molduras compostas em massa pintada de cor cinzenta. As decorações esgrafitadas são visíveis sob a película de tinta ou de cal no friso sobre a cimalha. O edifício é rematado com a marcação de um soco apenas pintado de cor bege e por duas pilastras em massa também pintada mesma cor.

Da leitura da fachada podemos deduzir que o imóvel apresenta elementos decorativos característicos do século XVIII/XIX, devendo os esgrafitos ser contemporâneos. Saliêntamos que os motivos decorativos desta fachada são diferentes do da fachada lateral. No entanto não foi possível verificar se o esgrafito continua nessa fachada lateral, dada a altura do imóvel, a largura da rua, e os repintes dessa fachada. A falta de manutenção da fachada principal permite ver a coloração avermelhada dos trabalhos de massa das cantarias, e coloração amarela/areia das pilastras. Porém sem análises específicas, é difícil presumir qual seria a apresentação do imóvel quando os esgrafitos foram executados.

encontra-se em razoável estado de conservação

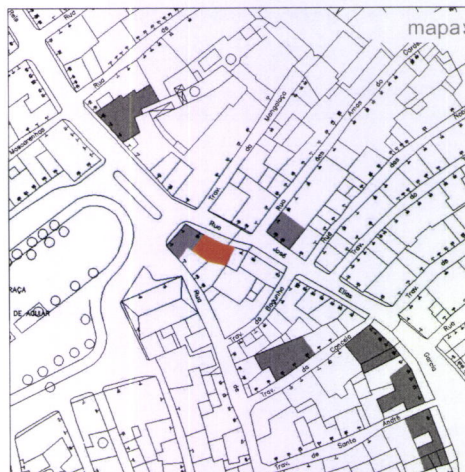
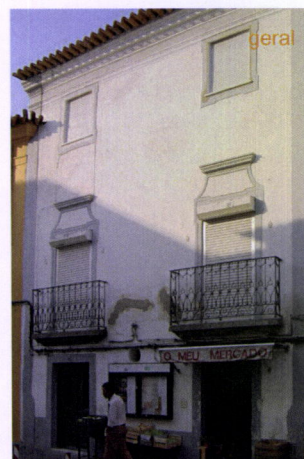
Da leitura da fachada podemos concluir que o imóvel apresenta elementos decorativos característicos do século XVIII/XIX, devendo os esgrafitos ser contemporâneos. É, ainda, visível o repinte da fachada e dos motivos decorativos, podemos presumir que houve alteração de cor, nomeadamente, na utilização da cor cinzenta que cobriu os trabalhos de massa das cantarias e pilastras que deveriam simular pedra utilizando para esse efeito uma selecção cuidadosa dos inertes, do ligante e do acabamento da argamassa. No arquivo fotográfico da CME é visível numa fotografia, infelizmente sem data, onde mostra que os esgrafitos já se encontravam cobertos.

Posição	Tipo	Cor-fundo	Cor-motivo	Motivos
janelas	pintura sobre esgrafito			"corbeille"
cornija	pintura sobre esgrafito			vegetalista

Estado conservação encontra-se em razoável estado de conservação embora esteja pintado

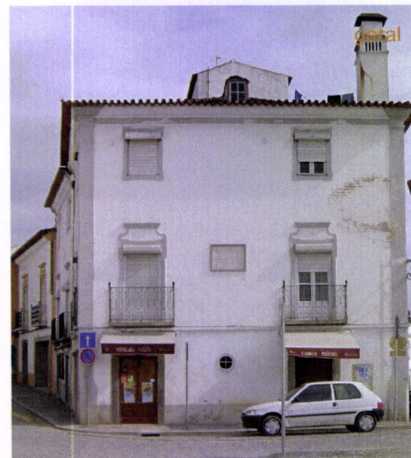
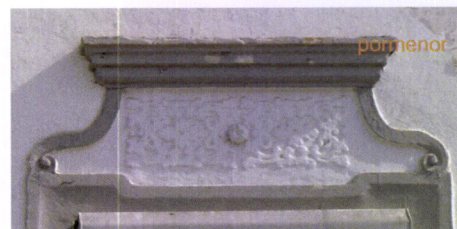
Edifício de gaveto (com a Praça Joaquim António Aguiar) de três pisos que formaliza a Praça. No piso térreo, os vãos têm de cantarias de granito. Ao nível do primeiro piso, as janelas são de sacada com molduras compostas em massa pintada, de cor cinzenta, com balcões em granito e gradeamentos em ferro tipo "grade de barrinha", rematadas por duas pinhas. As decorações esgrafitadas surgem sobre as vergas destas duas janelas. Os esgrafitos são enquadrados por um trabalho cuidadoso em massa que acompanha também a cantaria do vão. No segundo piso as janelas são de peito com molduras em massa pintada na mesma cor. O edifício é rematado com a marcação de um soco apenas pintado de cor cinzenta e por duas pilastras em massa também pintada mesma cor.

Da leitura da fachada podemos concluir que o imóvel apresenta elementos decorativos característicos do século XVIII/XIX, devendo os esgrafitos ser contemporâneos. Dadas as características decorativas do imóvel e os vestígios estratigráficos, podemos pressupor que houve alteração da cor de apresentação. Possivelmente, tanto os esgrafitos, como as pilastras e as molduras dos vãos, apresentavam uma cor natural de pedra conseguida através da selecção cuidadosa dos inertes e do ligante utilizados nas argamassas, e do seu acabamento.

janelas

encontra-se em razoável estado de conservação embora esteja pintado

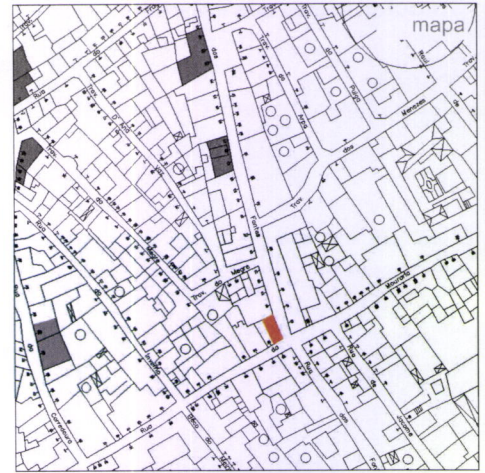
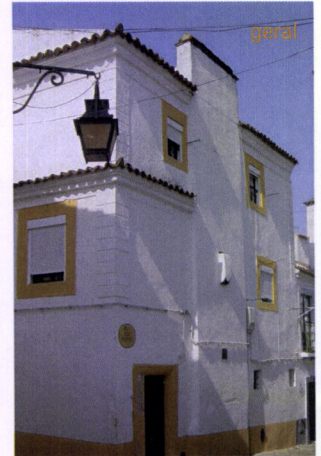
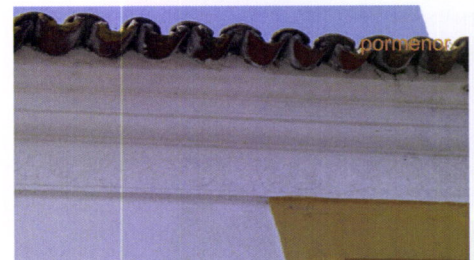
Edifício de gaveto com três pisos, com chaminé saliente, aparentemente, com cunhais de massa almofadados. Os vãos têm molduras simples em massa pintada de cor amarelo/ocre. A porta de entrada é, também, pintada na mesma cor, com ombreiras e verga chanfradas com desenho característico do século XVII. A cimalha apresenta um trabalho cuidadoso com um friso decorado com esgrafitos, embora estes estejam totalmente coberto com uma camada de tinta ou de cal. O edifício é rematado com a marcação de um soco apenas pintado de cor amarela.

As características vernáculas não permitem datar com precisão a época de construção do imóvel. A fachada apresenta diversos elementos decorativos de épocas distintas sendo difícil, sem análises específicas, datar os esgrafitos, assim como de perceber qual seria a apresentação do imóvel quando os esgrafitos foram executados.

floral com grinaldas

encontra-se em razoável estado de conservação embora esteja pintado

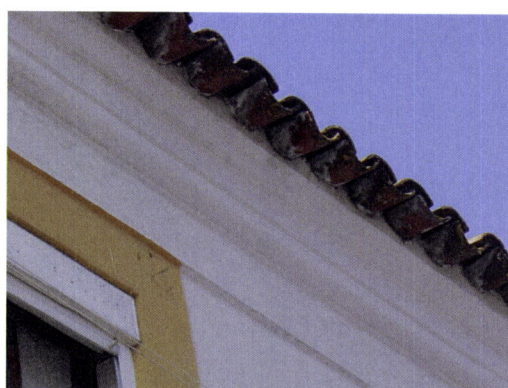
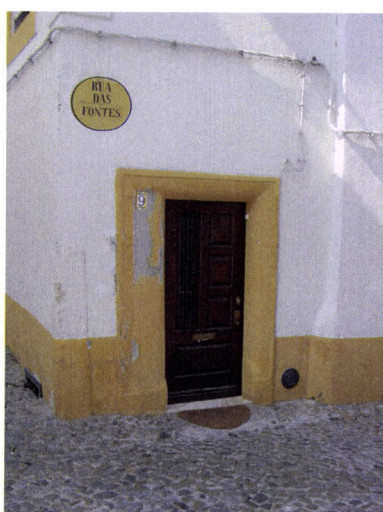
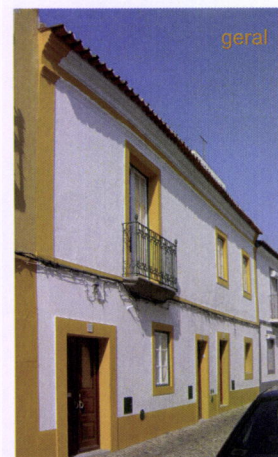
Edifício de dois pisos, com vãos de molduras simples em massa pintada de cor amarelo/ocre. No primeiro piso existe uma janela de sacada com balcão em granito e gradeamento em ferro tipo "grade de barrinha" rematada com duas pinhas. A cimalha apresenta um trabalho cuidadoso com um friso em relevo, decorado com esgrafitos de motivo geométrico embora estes estejam totalmente coberto com tinta. As pilastras, também, são de massa pintadas na mesma cor, terminando ao nível do pavimento do primeiro piso. O edifício é rematado com a marcação de um soco pintado de cor amarelo, com relevo.

Da leitura da fachada podemos concluir que o imóvel apresenta elementos decorativos cujo código estético é característico do século XIX, devendo os esgrafitos ser contemporâneos. O esgrafito tem pouca definição do relevo e de recorte devido às inúmeras camadas de pinturas. Dadas as características decorativas do imóvel e os vestígios de simulação de pedra, através da incisão no reboco das pilastras, podemos pressupor que houve alteração da cor de apresentação. Possivelmente, tanto os esgrafitos, como as pilastras e as molduras dos vãos, apresentavam uma cor natural de pedra conseguida através da selecção cuidadosa dos inertes e do ligante utilizados nas argamassas, e do seu acabamento.

encontra-se pintado sendo difícil avaliar o seu estado de conservação
