INVENTÁRIO DOS ESGRAFITOS

Ficha 24

Localização - Rua	Rua de Avis / Travessa do Fragoso
Número	1
Freguesia	S. Mamede
Protecção Legal	Fachada identificada no PGU como F 1

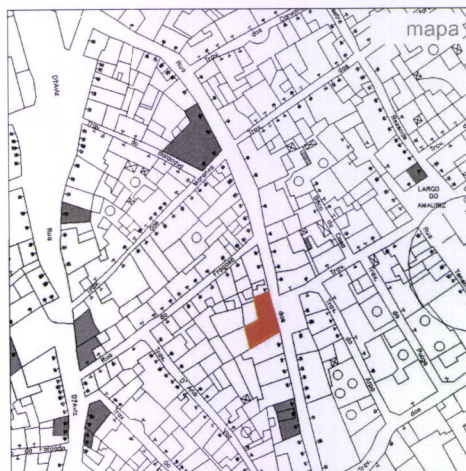
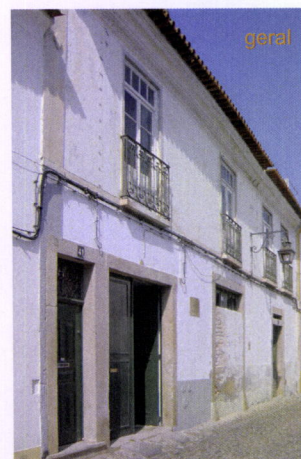
Edifício de dois pisos, com quatro vãos por piso. Um dos vãos no piso inferior encontra-se parcialmente encerrado com alvenaria de tijolo. As cantarias do piso térreo são em pedra. As janelas do primeiro piso são de sacada, com molduras em massa simulando pedra com gradeamentos em ferro, tipo "grade de barrinha". O edifício é rematado por duas pilastras em relevo simulando pedra e um soco pintado de cor cinzenta. A cimalha apresenta um trabalho cuidadoso, com um friso decorado com esgrafitos de motivo vegetalista estilizado. O edifício possui ainda uma chaminé e beirado em telha cerâmica. Existe algum desequilíbrio no desenho do alçado, no que respeita à distribuição dos vãos.

Da leitura da fachada podemos observar que no piso superior, por baixo da cal branca existe um revestimento pintado fingindo azulejo branco e azul, que é rematado com um desenho de azulejo tipo "laço". Relativamente aos esgrafitos, estes são de desenho simples, mas bem executado, nota-se o cuidado na aplicação e repetição do tema. Embora a fachada tenha sido pintada com diferentes colorações, é visível, tanto nas molduras dos vãos, como no friso e nas pilastras a simulação da pedra. A decoração da fachada, em menor escala é semelhante à existente na rua 5 de Outubro e que foi objecto de acção única e pioneira de conservação desses revestimentos decorativos. Infelizmente o edifício foi objecto de acção de recuperação e toda a fachada pintada de branco com molduras de cor ocre.

Posição	Tipo	Cor-fundo	Cor-motivo	Motivos
cornija	esgrafito	areia	branco	vegetalista estilizado

Estado conservação	encontra-se em razoável/bom estado de conservação
Datação	século XIX/XX
Ref. bibliográficas	BRAGA, Mónica Couceiro; CHARRUA, Alexandra Sofia, Estuques e Esgrafitos de Évora, DGEMN 1992.

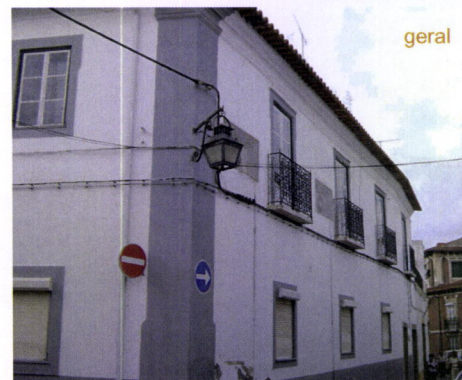
geral

Edifício de gaveto de dois pisos. Os vãos têm molduras em massa pintada de cor cinzenta, com excepção da porta de entrada que tem guarnições em granito. No primeiro piso as quatro janelas (fachada da Rua das Fontes) são de sacada com molduras simples em massa pintada de cor cinzenta e com balcões em granito com gradeamentos em ferro tipo "grade de barrinha". Na outra fachada as molduras das janelas de peito são também compostas. A cimalha apresenta um trabalho cuidadoso, com um friso decorado, possivelmente, em esgrafitos, de motivo vegetalista. As decorações são de difícil percepção porque se encontram totalmente cobertas com várias camadas de tinta ou de cal. O edifício é rematado com a marcação de um soco, apenas, pintado de cor cinzenta. Lateralmente, o edifício é rematado por uma pilastra em massa com relevo, pintada de cor cinzenta.

Da leitura da fachada podemos concluir que o imóvel apresenta elementos decorativos cujo código estético é característico do século XIX, devendo os esgrafitos ser contemporâneos. Torna-se difícil perceber qual seria a apresentação cromática do imóvel quando os esgrafitos foram realizados, porque estes estão cobertos com inúmeras camadas de tinta. Dadas as características decorativas do imóvel, podemos pressupor que houve alteração da cor de apresentação. Possivelmente, tanto os esgrafitos, como as pilastras e as molduras dos vãos, apresentavam uma cor natural de pedra conseguida através da selecção cuidadosa dos inertes e do ligante utilizados nas argamassas, e do seu acabamento.

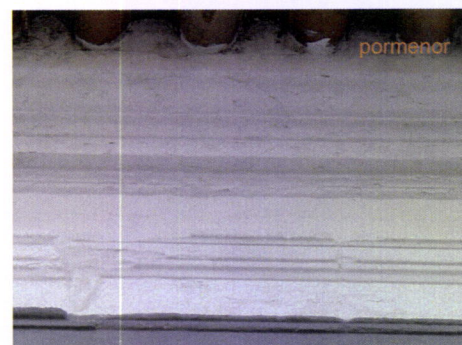
pormenor

Posição	Tipo	Cor-fundo	Cor-motivo	Motivos
cornija	pintura sobre esgrafito			vegetalista

Estado conservação encontra-se pintado sendo difícil avaliar o seu estado de conservação

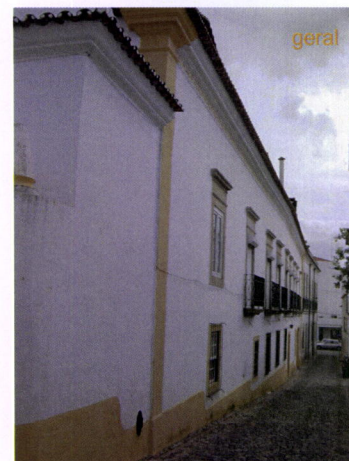
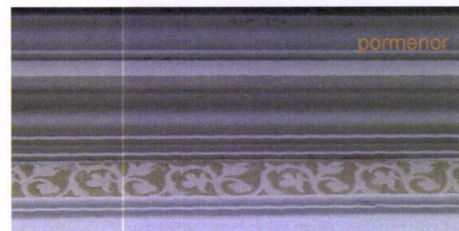
Edifício de dois pisos, com protagonismo na Rua devido à sua dimensão. No piso térreo, as janelas de peito têm molduras em massa pintada de cor amarela e gradeamento em ferro. No primeiro piso, as janelas são de sacada com cantarias em granito com vergas decoradas com trabalhos em massa simulando cantaria. Estas janelas têm balcões em granito e gradeamentos em ferro. As decorações esgrafitadas de motivo vegetalista surgem no friso sobre a cimalha. O edifício é rematado com um soco e duas pilastras de massa pintadas de cor amarela. Na cartografia este edifício parece ter duas fachadas principais, a Rua D. Fradique e a Rua dos 3 Senhores, ambas decoradas com esgrafitos embora com motivos diferentes.

Da leitura da fachada podemos concluir que o imóvel apresenta elementos decorativos cujo código estético é característico do século XVIII/XIX, devendo os esgrafitos ser contemporâneos. Dadas as características decorativas do imóvel e, em particular, a existência dos fingidos de pedra sobre as janelas, pressupõem-se que houve alteração da cor de apresentação. Possivelmente as molduras dos vãos no piso térreo e as pilastras, apresentavam uma cor natural de pedra, conseguida através da selecção cuidadosa dos inertes e do ligante utilizados nas argamassas, e do seu acabamento. O esgrafito demonstra um bom domínio da técnica de execução, revelando um bom recorte. A argamassa de superfície é semelhante ao estuque.

Posição	Tipo	Cor-fundo	Cor-motivo	Motivos
cornija	esgrafito	areia	branco	vegetalista

Estado conservação encontra-se em razoável estado de conservação

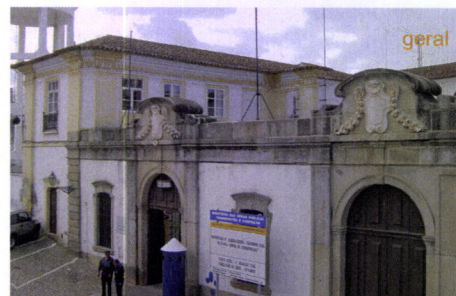
Com dois pisos o Palácio dos Condes de Soure apresenta uma tipologia clássica em "u" com eixo de simetria e pátio central confinante com a rua pública. O Palácio assume grande protagonismo na rua do Menino Jesus devido a sua volumetria. No piso térreo os vãos tem molduras trabalhadas em massa pintada de cor amarelo/ocre ou em granito. Ao nível do primeiro piso existem janelas de sacada, com molduras idênticas em massa pintada na mesma cor, e gradeamento em ferro. Sob a cimalha que apresenta um trabalho cuidadoso, surge um friso com uma decoração esgrafitada com o tema dos cavalos alados no cimo das pilastras e de palmetas na restante superfície. O edifício é rematado por pilastras em massa, com relevo, pintadas de cor amarela.

Ao analisarmos a fachada podemos deduzir que o imóvel apresenta elementos decorativos característicos do século XIX, devendo os esgrafitos ser contemporâneos. O motivo dos esgrafitos demonstra conhecimento dos modelos eruditos. Tivemos oportunidade de observar os esgrafitos durante a recente intervenção de pintura, onde se constatou o avançado estado de degradação dos esgrafitos devido ao repinte constante com tinta e à humidade provocada por infiltrações da cobertura ou pela acumulação de água na cimalha. Curiosamente a argamassa de fundo não é pigmentada e a primeira coloração em ocre, com cal, mantendo o ornato. É visível a má qualidade das pinturas que se seguiram, sem respeito pela qualidade do desenho. Dadas as características decorativas do imóvel e os vestígios estratigráficos, consideramos que houve alteração da cor de apresentação. Possivelmente, tanto os esgrafitos, como as pilastras e as molduras dos vãos, apresentavam uma cor natural de pedra conseguida através da selecção cuidadosa dos inertes utilizados nas argamassas.

Posição	Tipo	Cor-fundo	Cor-motivo	Motivos
cornija	esgrafito pintado	areia	branco	cavalos alados e palmetas

Estado conservação	encontra-se em mau estado de conservação
Datação	século XIX
Ref. bibliográficas	ESPANCA, Túlio, Inventário Artístico de Portugal, Concelho de Évora, Volume VII, ANBA, Lisboa, 1966.

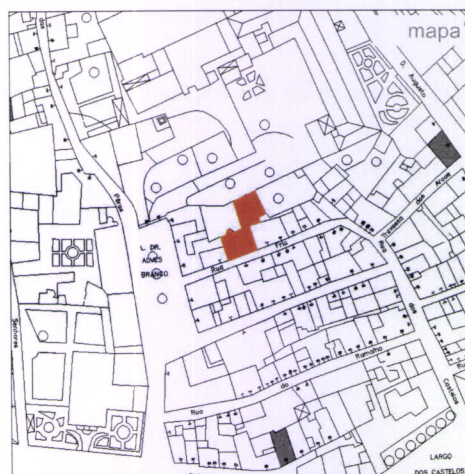
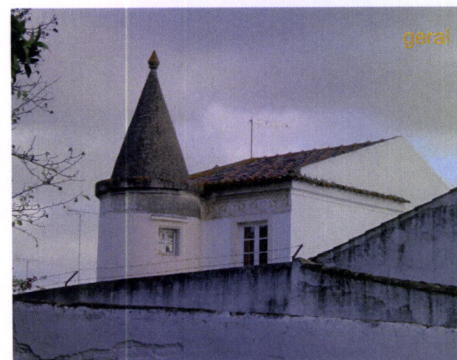
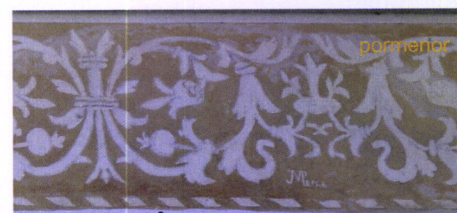
Edifício de dois pisos, identificada como a casa do teólogo Diogo Conforte Correia. No logradouro, nas traseiras, surge uma curiosa torre cilíndrica rematada por uma abobada em cone, tipo agulha, com características arquitectónicas representativas do século XVI/XVII, mas conservando aspectos de épocas anteriores. Sob a cimalha desta torre surge um friso alto esgrafitado de motivo "rincaux" que continua nas duas fachadas que formalizam o pátio. O esgrafito possui qualidade a nível de execução de corte, apresentando boa definição no motivo.

Com excepção da torre que conserva o aspecto quinhentista, o edifício apresenta características do século XX, resultado de sucessivas obras realizadas em diferentes épocas, que (des)contextualizaram as características originais. O esgrafito de motivo "rincaux" é semelhante ao do palácio dos Condes de Bastos e ao do Paço dos Bispos Inquisidores. Face ao bom estado de conservação geral do esgrafito, pressupomos que este tenha sido refeito em certas áreas e que nessa data o executante tenha deixado a sua assinatura de "MPeixe". A técnica de execução dos esgrafito é boa, nomeadamente ao nível do corte da argamassa.

Posição	Tipo	Cor-fundo	Cor-motivo	Motivos
cornija	esgrafito	areia	branco	rincaux

Estado conservação	encontra-se em razoável estado de conservação
Datação	
Ref. bibliográficas	ESPANCA, Túlio, Inventário Artístico de Portugal, Concelho de Évora, Volume VII, ANBA, Lisboa, 1966.

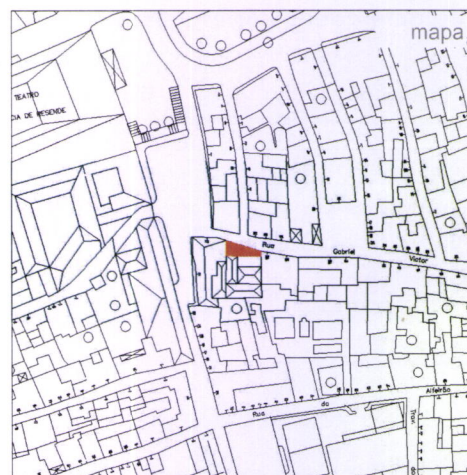
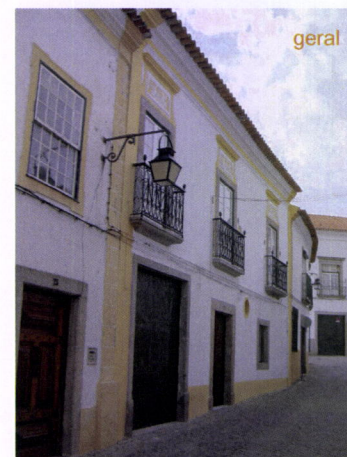
Edifício de dois pisos, com vãos em cantaria de granito com excepção de um pequeno óculo ao nível do piso térreo com moldura simples em massa pintada de cor amarela. No primeiro piso, as três janelas são de sacada, com cantarias em granito, balcões e gradeamentos em ferro tipo "grade de barrinha" rematada com pinhas. As decorações esgrafitadas surgem sobre as vergas das janelas. Os esgrafitos são enquadrados por um trabalho cuidadoso em massa que acompanha também a cantaria do vão. A cimalha apresenta um trabalho cuidadoso com um friso pintado de amarelo. As pilastras também são de massa, com relevo, pintadas de amarelo, e terminam ao nível do pavimento do primeiro piso. O edifício é rematado com a marcação de um soco apenas pintado de cor amarelo.

Ao analisarmos a fachada podemos deduzir que o imóvel apresenta elementos decorativos característicos do século XIX, devendo os esgrafitos ser contemporâneos. O motivo dos esgrafitos é semelhante ao do Palácio Condes de Soure, demonstrando algum conhecimento dos modelos eruditos. A realização do levantamento topográfico dos esgrafitos nestes dois edifícios demonstrou a utilização dos mesmos moldes uma vez que as dimensões de ambos são muito idênticas. Estes esgrafitos demonstram contudo uma execução menos cuidada. Dadas as características decorativas do imóvel, pressupomos que houve alteração da cor de apresentação. Possivelmente, tanto os esgrafitos, como as pilastras apresentavam uma cor natural de pedra conseguida através da selecção cuidadosa dos inertes, do ligante utilizados nas argamassas ou do seu acabamento.

Posição	Tipo	Cor-fundo	Cor-motivo	Motivos
janelas	esgrafito pintado	amarelo/ocre	branco	cavalos alados

Estado conservação	encontra-se em razoável estado de conservação
Datação	
Ref. bibliográficas	BRAGA, Mónica Couceiro; CHARRUA, Alexandra Sofia, Estuques e Esgrafitos de Évora, DGEMN 1992.

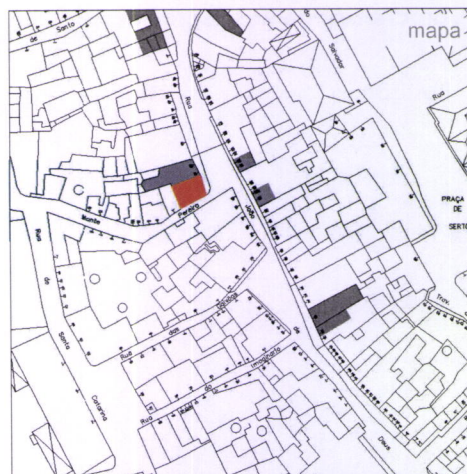
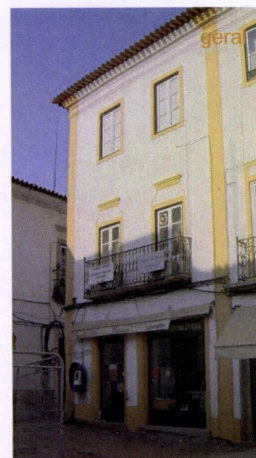
Edifício de gaveto, de três pisos. No piso térreo as duas portas existentes tem molduras em massa pintada de cor amarela. Ao nível do primeiro piso as duas janelas são de sacada, com molduras compostas em massa pintada de cor amarela, unidas por um balcão de granito com gradeamentos em ferro tipo "grade de barrinha", rematados por duas pinhas. As decorações possivelmente esgrafitadas de motivo vegetalista surgem sobre as vergas das janelas de sacada. Os esgrafitos são enquadrados por um trabalho cuidadoso em massa também pintada de cor amarela. No segundo piso as janelas são de peito, com molduras simples em massa pintada de cor amarela. O edifício é rematado com a marcação de um soco apenas pintado de cor amarela, e por duas pilastras em massa pintadas da mesma cor.

Da leitura da fachada podemos reconhecer que o imóvel apresenta elementos decorativos cujo código estético é característico do século XIX, devendo os esgrafitos ser contemporâneos. Dadas as características decorativas do imóvel, pressupomos que houve alteração da cor de apresentação. Possivelmente, tanto os esgrafitos, como as pilastras apresentavam uma cor natural de pedra conseguida através da selecção cuidadosa dos inertes, do ligante e do acabamento da argamassa. Nas pilastras são visíveis incisões no reboco simulando a cantaria de pedra.

estado de conservação satisfatório

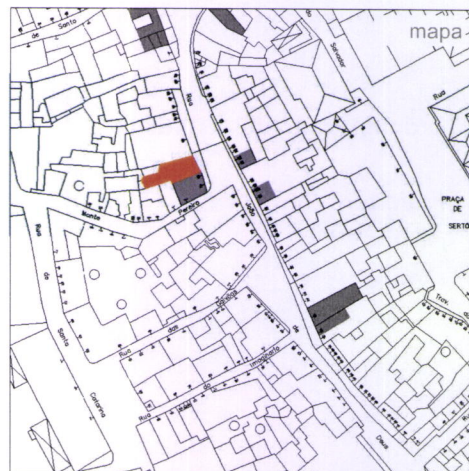
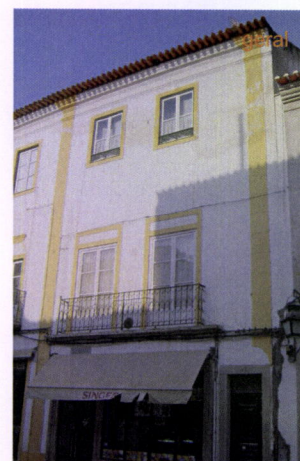
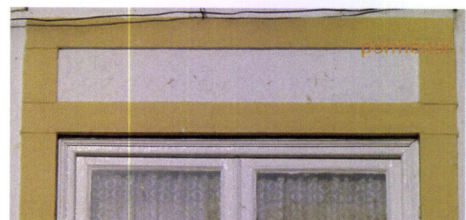
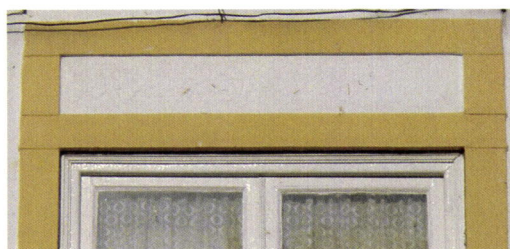
Nº Ordem: 61

Edifício de três pisos. No piso térreo os vãos são de cantaria de granito. Ao nível do primeiro piso as duas janelas são de sacada, com molduras simples em massa pintada de cor amarela, unidas por um balcão de granito com gradeamento em ferro tipo "grade de barrinha", rematado por duas pinhas. As decorações possivelmente esgrafitadas de motivo vegetalista surgem sobre as vergas das janelas de sacada. No segundo piso, as duas janelas existentes são de peito, com molduras em massa pintada de cor amarela, e com gradeamentos de ferro. O edifício é rematado com a marcação de um soco apenas pintado de cor amarela, e por duas pilastras em massa com relevo, pintadas na mesma cor.

Da leitura da fachada podemos reconhecer que o imóvel apresenta elementos decorativos cujo código estético é característico do século XIX, devendo os esgrafitos ser contemporâneos. Dadas as características decorativas do imóvel, pressupomos que houve alteração da cor de apresentação. Possivelmente, tanto os esgrafitos, como as pilastras apresentavam uma cor natural de pedra conseguida através da selecção cuidadosa dos inertes, do ligante e do acabamento da argamassa. Nas pilastras são visíveis incisões no reboco simulando a cantaria de pedra.

estado de conservação satisfatório/mau.

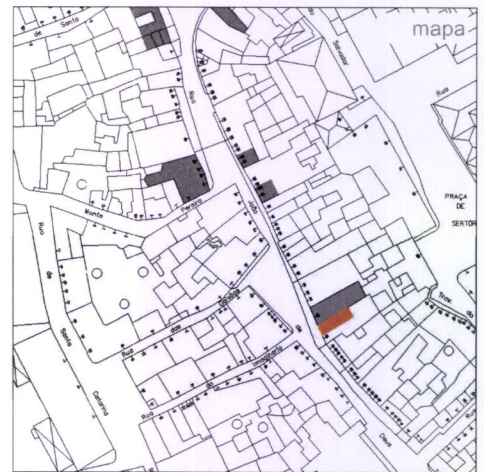
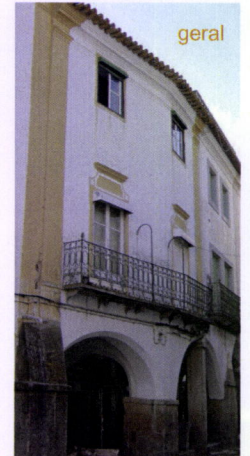
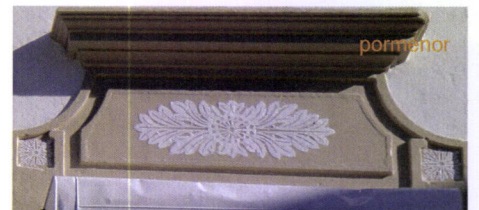
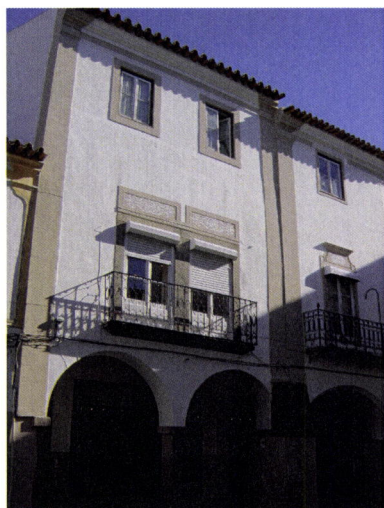
Nº Ordem: 62

Edifício de três pisos, sobre arcaria. Ao nível do primeiro piso, as duas janelas são de sacada, com molduras em massa pintada de cor de pedra, unidas por um balcão de granito com gradeamentos em ferro tipo "grade de barrinha" rematadas por duas pinhas. Os esgrafitos, de motivo vegetalista, surgem sobre as vergas das janelas e estão enquadrados por um trabalho elaborado em massa pintada na mesma cor, que acompanha também o alinhamento dos vãos. No segundo piso as duas janelas são de peito, com molduras simples em massa pintada. O edifício é rematado por duas pilastras em massa, pintadas.

Da leitura da fachada podemos concluir que o imóvel apresenta elementos decorativos cujo código estético é característico do século XVIII/XIX, devendo os esgrafitos ser contemporâneos. O edifício foi objecto de uma intervenção de "recuperação e restauro" da imagem urbana da Praça do Giraldo promovida pela Câmara Municipal, com o projecto do arq. José Aguiar.

Estado conservação encontra-se em razoável/bom estado de conservação

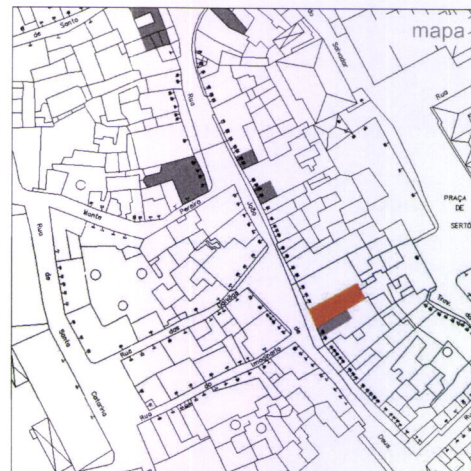
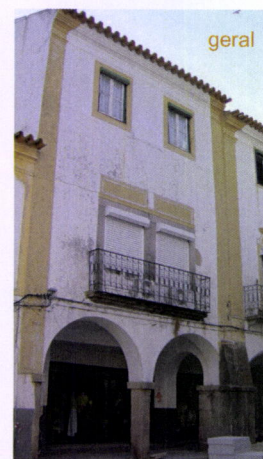
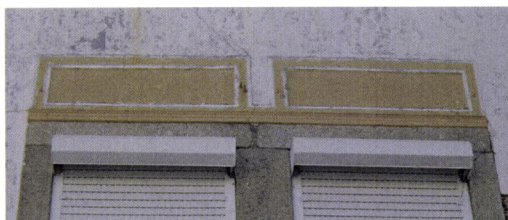
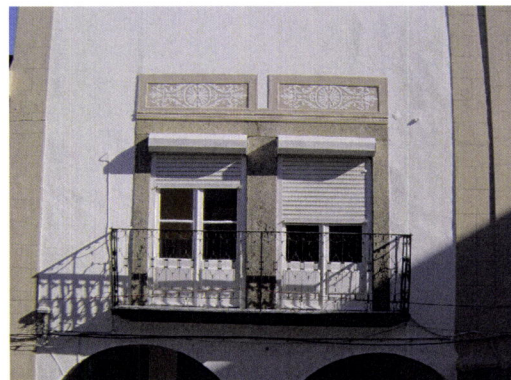
Nº Ordem: 63

Edifício de três pisos, sobre arcaria. Ao nível do primeiro piso as duas janelas são de sacada, com molduras em cantaria de granito, unidas por um balcão de granito com gradeamento em ferro tipo "grade de barrinha". Os esgrafitos de motivo vegetalista surgem sobre as vergas das janelas. Os esgrafitos são enquadrados por um trabalho em massa pintada de cor de pedra que acompanha também a cantaria dos vãos. No segundo piso as duas janelas são de peito, com molduras simples em massa pintada. Existe algum desalinhamento dos vãos do primeiro e segundo piso. O edifício é rematado por duas pilastras em massa, pintadas.

Da leitura da fachada podemos concluir que o imóvel apresenta elementos decorativos cujo código estético é característico do século XIX, devendo os esgrafitos ser contemporâneos. O edifício foi objecto de uma intervenção de "recuperação e restauro" da imagem urbana da Praça do Giraldo promovida pela Câmara Municipal, com o projecto do arq. José Aguiar.

Estado conservação	encontra-se em razoável/bom estado de conservação
Datação	século XX
Ref. bibliográficas	BRAGA, Mónica Couceiro; CHARRUA, Alexandra Sofia, Estuques e Esgrafitos de Évora, DGEMN 1992

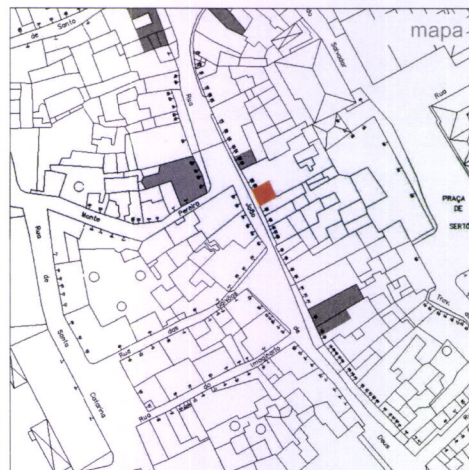
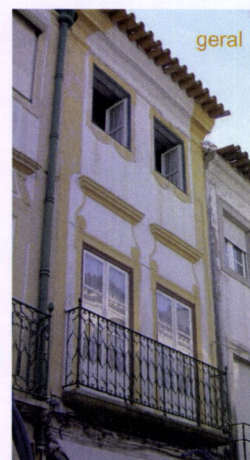
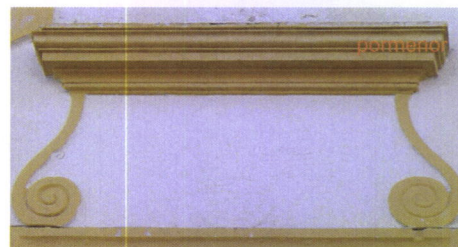
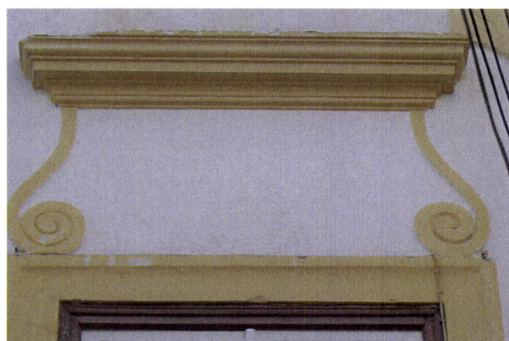
Nº Ordem: 64

Edifício de três pisos, com dois vãos por piso. No primeiro piso as duas janelas são de sacada, com molduras compostas em massa pintada de cor amarela, unidas por um balcão de granito com gradeamentos em ferro tipo "grade de barrinha" rematados por duas pinhas. As decorações possivelmente esgrafitadas de motivo vegetalista surgem sobre as vergas das duas janelas. Os esgrafitos estão enquadrados por um trabalho cuidadoso em massa que acompanha também a cantaria dos vãos. No segundo piso as duas janelas são de peito com molduras compostas em massa pintada. O edifício é rematado por duas pilastras em massa, pintadas de cor amarela.

Ao analisarmos a fachada podemos deduzir que o imóvel apresenta elementos decorativos característicos do século XVIII/XIX, devendo os esgrafitos ser contemporâneos. Dadas as características decorativas do imóvel, pressupomos que houve alteração da cor de apresentação. Possivelmente, tanto os esgrafitos, como as pilastras apresentavam uma cor natural de pedra conseguida através da selecção cuidadosa dos inertes, do ligante e do acabamento da argamassa. Nas pilastras são visíveis incisões no reboco simulando a cantaria de pedra. Nas pilastras são visíveis os traços incisos sobre o reboco para fingir pedra aparelhada. No piso térreo são visíveis as alterações ao nível dos vãos e possivelmente das argamassas de revestimento.

estado de conservação satisfatório/mau.

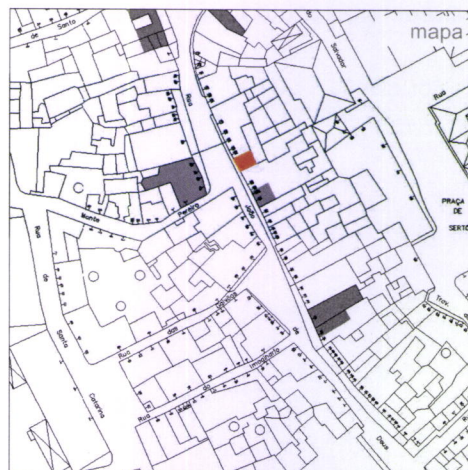
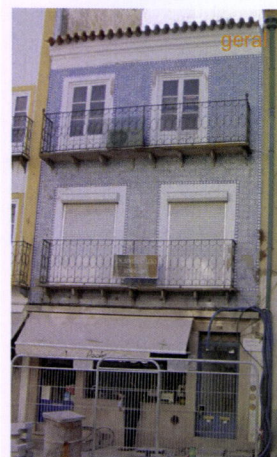
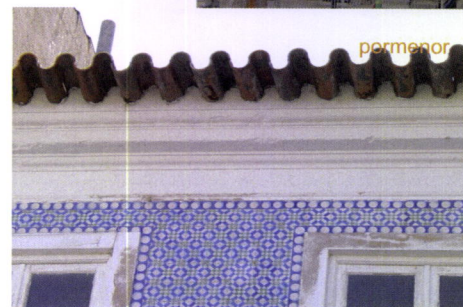
Nº Ordem: 65

Edifício de três pisos. No piso térreo as duas portas e a montra existentes têm cantarias de granito. O primeiro e segundo piso têm janelas de sacada, com molduras em massa pintada de cor branca, unidas por um balcão de granito com gradeamentos em ferro tipo "grade de barrinha". A fachada apresenta um revestimento em azulejo a partir do primeiro piso. Existe alguma irregularidade nos alinhamentos dos vãos. Sob a cimalha, que apresenta um trabalho cuidadoso, surge um friso com uma decoração possivelmente esgrafitada de motivo vegetalista.

Da leitura da fachada podemos depreender que o imóvel apresenta elementos decorativos cujo código estético é característico do século XIX/XX, devendo os esgrafitos ser contemporâneos, assim como o revestimento azulejar. Estes dois tipos de decoração (o esgrafito e o azulejo) contribuem para uma imagem mais nobre e rica do edifício. No arquivo fotográfico da CME, foi-nos possível observar, numa fotografia (sem data e a cores), o motivo decorativo do esgrafito e o seu estado de conservação. No piso térreo são visíveis as alterações ao nível dos vãos e possivelmente do revestimento.

encontra-se pintado sendo difícil avaliar o seu estado de conservação

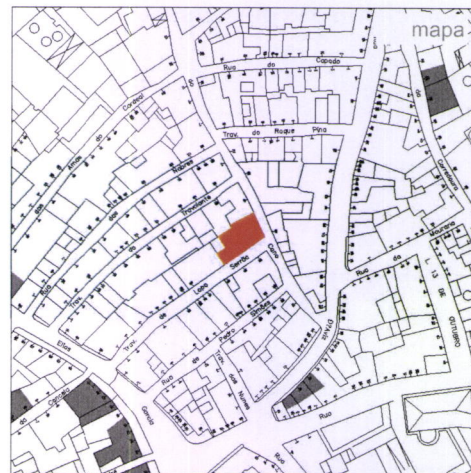
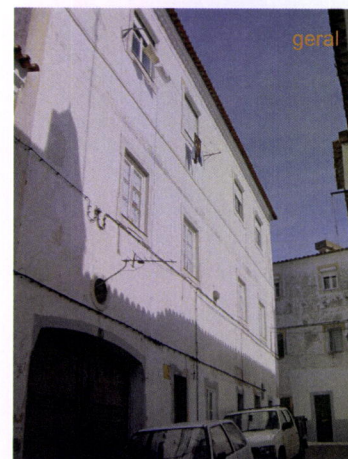
Nº Ordem: 66

Edifício de três pisos. Todos os vãos têm molduras compostas em massa pintada de cor cinzenta. As decorações esgrafitadas, de motivo floral, surgem, em friso, sobre as vergas das janelas do primeiro piso. Os esgrafitos estão localizados possivelmente na zona da anterior cimalha tendo, numa ampliação do imóvel, ficado integrados no paramento da fachada. Os esgrafitos são de boa qualidade de execução, e certamente executados em época anterior ao século XX. No rés-do-chão existe uma porta de garagem e sobre esta, um óculo.

Da leitura da fachada pode-se concluir que o edifício terá sido ampliado do século XX. Hoje os esgrafitos estão localizados, num friso, sobre as janelas do primeiro piso, local que, provavelmente corresponderia à anterior cimalha. Os esgrafitos encontram-se enegrecidos devido à existência de microorganismos. Face à profunda alteração da fachada é difícil perceber qual seria a apresentação cromática do imóvel quando os esgrafitos foram executados, assim como data-los.

Estado conservação encontra-se em razoável/mau estado de conservação

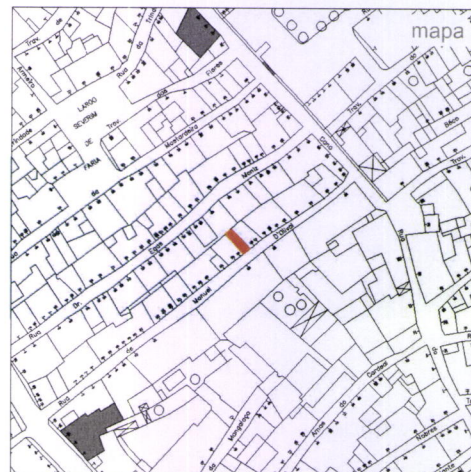
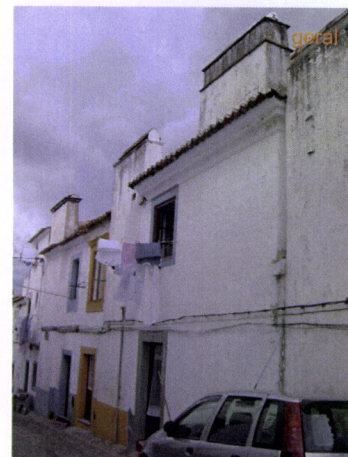
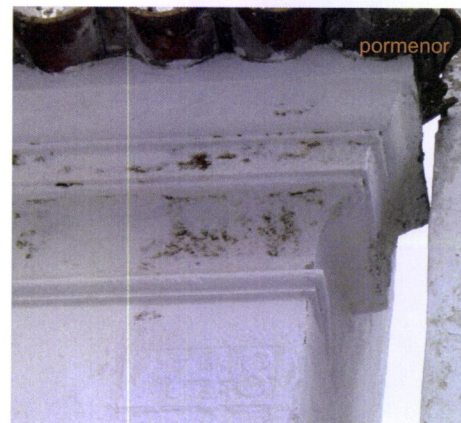
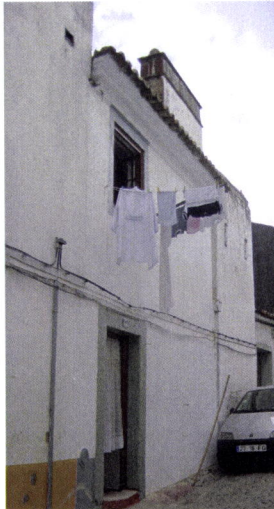
Nº Ordem: 67

Edifício de dois pisos, com um vão por piso e com uma grande chaminé. Os vãos têm molduras simples em massa pintada de cor cinzenta. Num dos cunhais é visível, sob camadas de cal, uma datação de 1748 realizada em esgrafito. O edifício é rematado por um soco de argamassa saliente pintada, também, de cinzento.

O esgrafito foi utilizado para assinalar o acontecimento, em 1748, provavelmente a construção do edifício. Neste sentido esta data é concebida para aquela superfície arquitectónica. O facto do esgrafito estar coberto com pintura, torna difícil perceber qual seria a apresentação cromática do imóvel quando o esgrafito foi executado.

Posição	Tipo	Cor-fundo	Cor-motivo	Motivos
fachada	pintura sobre esgrafito	branco	branco	datação
Estado conservação	encontra-se em razoável estado de conservação			
Datação	século XVIII			
Ref. bibliográficas

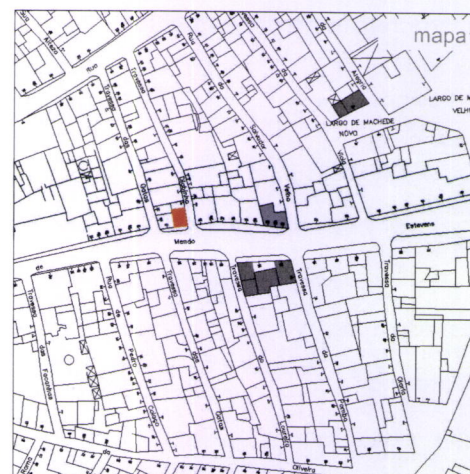
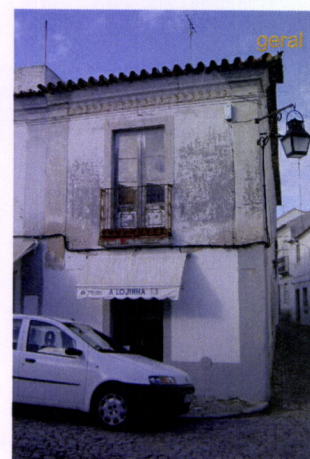
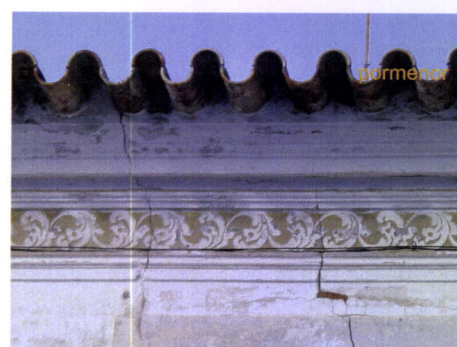
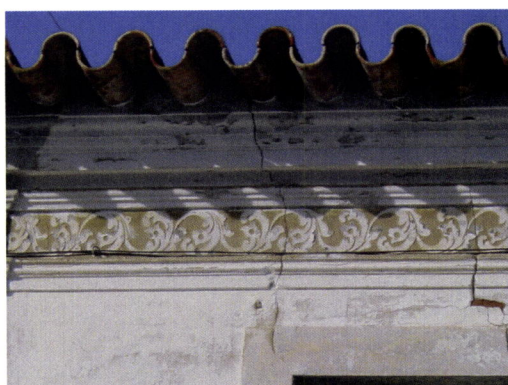
Nº Ordem: 68

Descrição actual da fachada	Edifício de gaveto (com a Rua do Diabinho) de dois pisos, com um único vão por piso, no eixo central da fachada. No piso térreo, o vão tem moldura em massa pintada de cor cinzenta. No primeiro piso, a janela de sacada, tem moldura em massa, simulando cantaria de pedra, com balcão em granito e gradeamento em ferro tipo "grade de barrinha" rematada com duas pinhas. A cimalha apresenta um trabalho cuidadoso, com um friso decorado com esgrafitos de motivo vegetalista. O edifício é rematado com a marcação de um soco pintado de cor cinzenta e duas pilastras executadas em massa pintada.
------------------------------------	--

Leitura do conceito de apresentação da fachada	Ao analisarmos a fachada podemos deduzir que o imóvel apresenta elementos decorativos característicos do século XIX, devendo os esgrafitos ser contemporâneos. Na leitura da fachada, podemos observar que, por baixo da tinta ou da cal, existem os revestimentos originais. As molduras dos vãos, assim como as pilastras simulavam cantarias em pedra. O esgrafito encontra-se bem executado, revelando um bom corte e precisão nas linhas finas do ornato. O esgrafito não continua na fachada lateral nem nas pilastras.
---	---

Estado conservação encontra-se em razoável estado de conservação

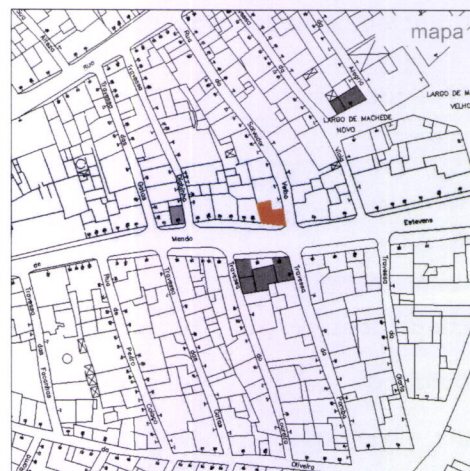
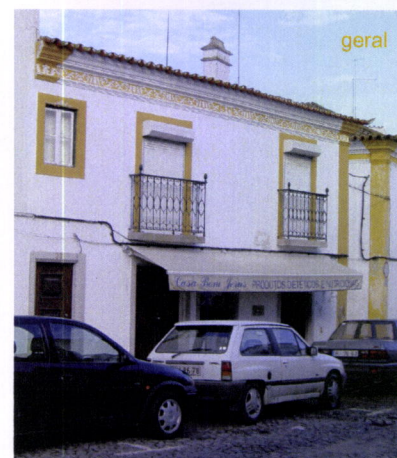
Nº Ordem: 69

Edifício de gaveto (com a Rua do Salvador Velho) de dois pisos. No piso térreo os vãos têm cantarias em granito, aparentemente, colocadas recentemente. O primeiro piso, com três janelas, uma de peito e duas de sacada, têm balcões em granito e gradeamentos em ferro tipo "grade de barrinha" rematados com pinhas. Estas janelas têm molduras em massa pintada de cor amarelo/ocre. A cimalha apresenta um trabalho cuidadoso com um friso decorado com esgrafitos de motivo vegetalista representando, também, animais. O edifício é rematado com a marcação de um soco apenas pintado de cor amarelo/ocre escuro e por uma pilastra, no cunhal, executada em massa e pintada na mesma cor.

Ao analisarmos a fachada podemos deduzir que o imóvel apresenta elementos decorativos característicos do século XX, devendo os esgrafitos ser contemporâneos. Possivelmente, tanto os esgrafitos, como a pilastra e a moldura dos vãos apresentavam uma cor natural de pedra, conseguida através da selecção cuidadosa dos inertes, do ligante ou do acabamento da argamassa. Nos esgrafitos estão representados pássaros com diferentes características, assim como, uma cruz com referência ao Sagrado Coração de Jesus. O esgrafito apresenta um corte sem muita definição, com excepção de alguns desenhos nos animais e do cisne junto à pilastra situada no lado esquerdo.

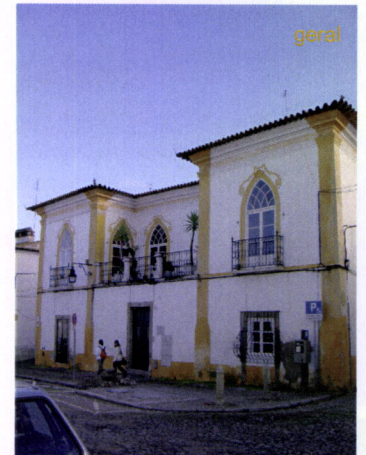
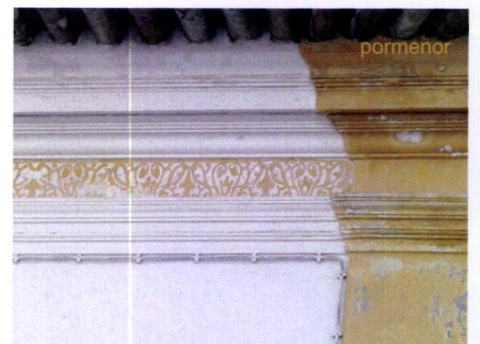
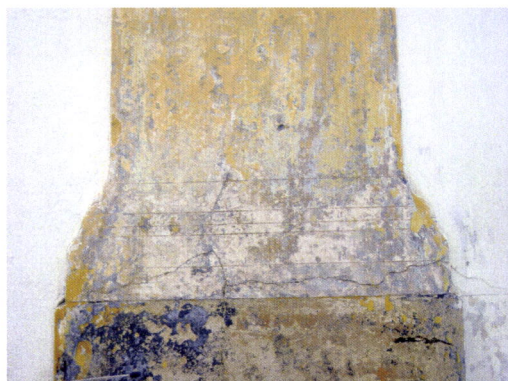
Nº Ordem: 70

Edifício de dois pisos, com fachada para a travessa do Loureiro e para a Travessa da Pomba. O edifício assume algum protagonismo na rua devido à sua dimensão e tipologia em "u", com eixo de simetria e com uma grande varanda ao nível do primeiro piso. No piso térreo, os vãos são decorados com molduras em granito. No primeiro piso, as janelas de sacada, terminam em arco quebrado e têm molduras com relevo e decorações sobre os arcos, em massa, pintada de cor amarela. A grande varanda central assim como, os dois balcões laterais de granito têm gradeamentos em ferro tipo "grade de barrinha", sendo este dois últimos rematadas por duas pinhas. A cimalha apresenta um trabalho cuidadoso com um beirado com remates. Sob a cimalha, o friso, está decorado com esgrafitos muito (re)pintados perdendo quase a definição do motivo. O edifício é rematado pelas pilastras, pelo soco e pelo friso executados em massa pintada na mesma cor.

Da leitura da fachada podemos concluir que o imóvel apresenta elementos decorativos cujo código estético é característico do século XIX, devendo os esgrafitos ser contemporâneos. Dadas as características decorativas do imóvel e, em particular, a existência, nas pilastras, de fingidos de pedra, podemos pressupor que houve alteração da cor de apresentação. Possivelmente, as molduras dos vãos, as pilastras, o soco, o friso e os esgrafitos apresentavam uma cor natural de pedra, conseguida através da selecção cuidadosa dos inertes e do ligante utilizados nas argamassas. O esgrafito encontra-se bastante repintado perdendo quase a definição do motivo e do relevo, no entanto o corte encontra-se em bom estado de conservação. São, ainda, visíveis testemunhos de inúmeras colorações nas molduras e nas pilastras, que variam do cinzento escuro ao ocre.

Estado conservação	encontra-se em razoável/mau estado de conservação
Datação	século XIX
Ref. bibliográficas	BRAGA, Mónica Couceiro; CHARRUA, Alexandra Sofia, Estuques e Esgrafitos de Évora, DGEMN 1992.

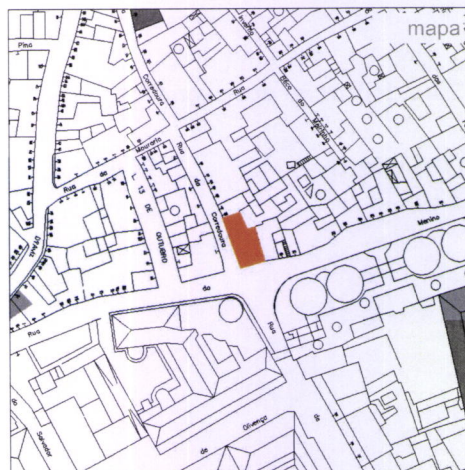
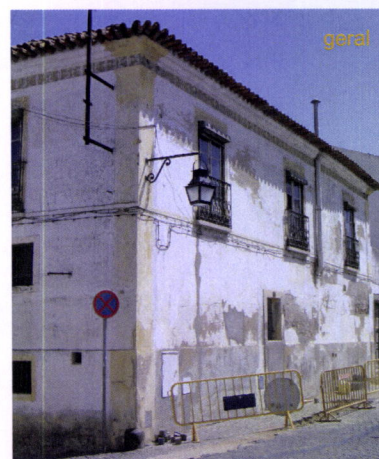
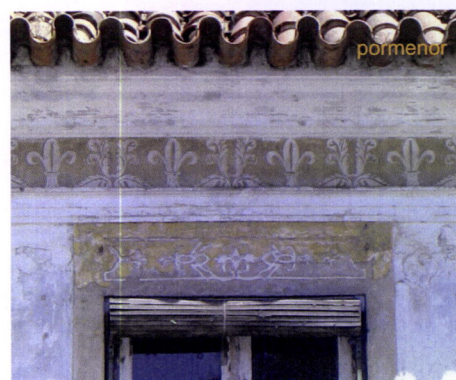
Nº Ordem: 71

Edifício de gaveto de dois pisos. No piso térreo, os vãos têm molduras em massa com relevo, pintadas de cor amarela. Ao nível do primeiro piso, as três janelas são de sacada, com molduras em massa, com relevo, pintadas de cor amarela, com balcões de granito e gradeamentos em ferro tipo "grade de barrinha". As decorações esgrafitadas de motivo vegetalista surgem sobre as vergas destas janelas. Os esgrafitos são enquadrados por um trabalho em massa, com relevo, pintada na mesma cor. Sob a cimalha, que apresenta, também, um trabalho meticuloso, surge uma decoração esgrafitada de motivo vegetalista, com a utilização da flor-de-lis. O edifício é rematado com a marcação de um soco, apenas, pintado de cor cinzento, e pilastras em massa.

Ao analisarmos a fachada podemos deduzir que o imóvel apresenta elementos decorativos característicos do século XIX, devendo os esgrafitos ser contemporâneos. O motivo dos esgrafitos demonstra conhecimento de modelos mais eruditos. Na leitura da fachada, podemos observar que, por baixo da tinta ou da cal, existem os revestimentos originais. As molduras dos vãos e as pilastras apresentavam uma cor natural de pedra, conseguida através da selecção cuidadosa dos inertes e do ligante utilizados nas argamassas. A boa execução dos esgrafito pode ser observada no corte da argamassa e no desenho do ornato.

Posição	Tipo	Cor-fundo	Cor-motivo	Motivos
janelas	esgrafito	areia	branco	vegetalista
cornija	esgrafito	areia	branco	vegetalista com a flor de lis

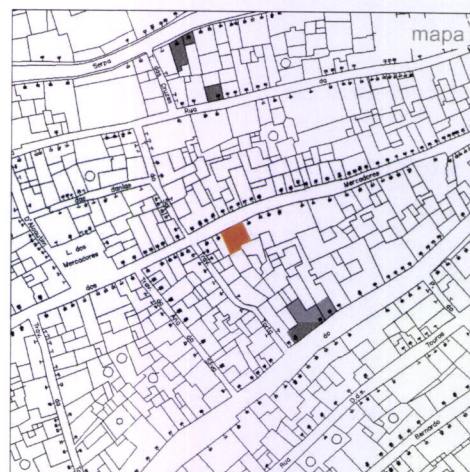
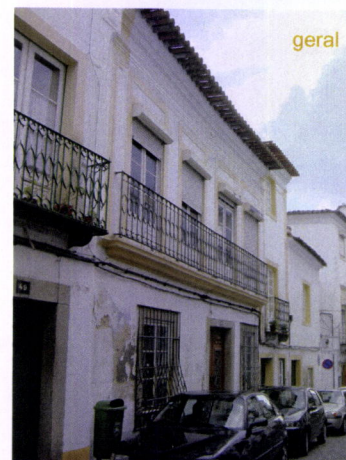
Edifício de dois pisos. No piso térreo, os três vãos têm cantarias de granito e, as duas janelas de peito, gradeamentos em ferro. O primeiro piso, têm quatro janelas de sacada com molduras simples, de massa, pintada de cor amarela. Estes quatro vãos são unidos por um balcão comprido de granito com um gradeamento em ferro tipo "grade de barrinha". As decorações esgrafitadas surgem no friso sob a cimalha e sobre as vergas das janelas de sacada, enquadrados por um trabalho cuidadoso em massa, que acompanha o vão. O edifício é rematado com a marcação de um soco apenas pintado de cor amarela. Lateralmente, ao nível do piso superior, o edifício é rematado por pilastras bem desenhadas.

Da leitura da fachada podemos deduzir que o imóvel apresenta elementos decorativos cujo código estético é característico dos finais do século XIX, devendo os esgrafitos ser contemporâneos. Dadas as características decorativas do imóvel e, em particular, a existência dos fingidos de pedra nas molduras dos vãos, pressupõem-se que houve alteração da cor de apresentação. Possivelmente, as molduras, as pilastras e os esgrafitos apresentavam uma cor natural de pedra, conseguida através da selecção cuidadosa dos inertes e do ligante utilizados nas argamassas. Os esgrafitos localizados sob a cornija estão bem executados, principalmente no que diz respeito ao corte da argamassa.

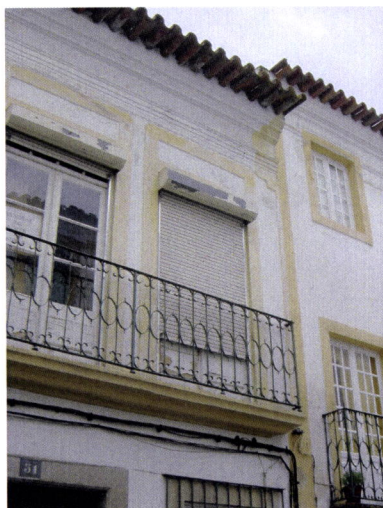
Fotografias

Posição	Tipo	Cor-fundo	Cor-motivo	Motivos
janelas	pintura sobre esgrafito			vegetalista
cornija	pintura sobre esgrafito			floral

Estado conservação	encontra-se pintado sendo difícil avaliar o seu estado de conservação
Datação	século XIX
Ref. bibliográficas

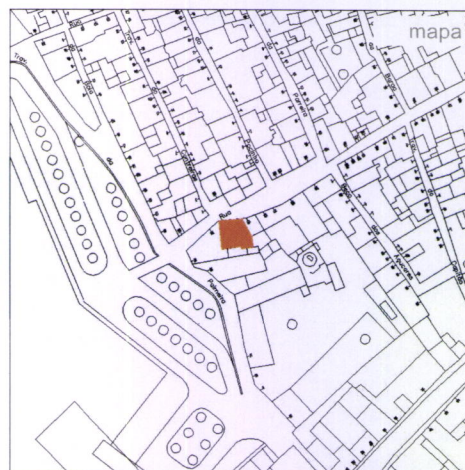
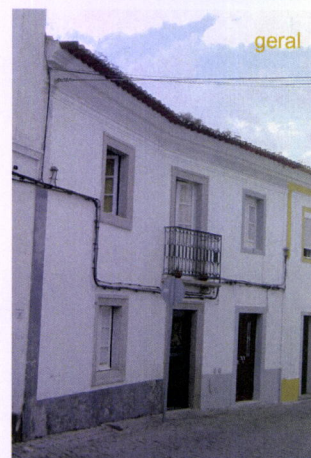
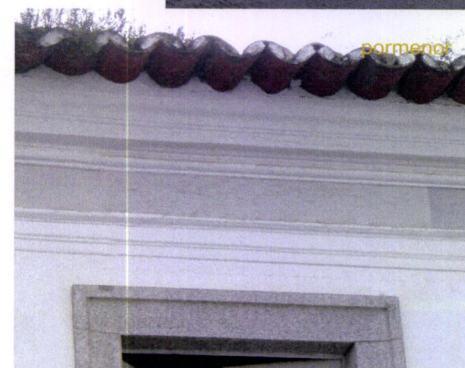
Edifício de dois pisos, com vãos ora em cantaria de granito, ora com molduras em massa pintada de cor cinzenta. No primeiro piso a janela central é de sacada com um balcão em granito com gradeamento em ferro tipo "grade de barrinha". A cimalha apresenta um trabalho cuidadoso, com um friso, decorado, possivelmente, com esgrafitos. Esta decoração é de difícil percepção porque se encontra, totalmente, coberta com camadas de tinta ou de cal. O edifício é rematado com a marcação de um soco apenas pintado de cor cinzenta.

Existem alguns elementos decorativos característicos do século XX, podemos levantar a hipótese dos esgrafitos ser contemporâneos. Dado que os esgrafitos estão completamente cobertos com inúmeras camadas de tinta, sem análises específicas, é difícil presumir qual seria a apresentação do imóvel quando os esgrafitos foram executados.

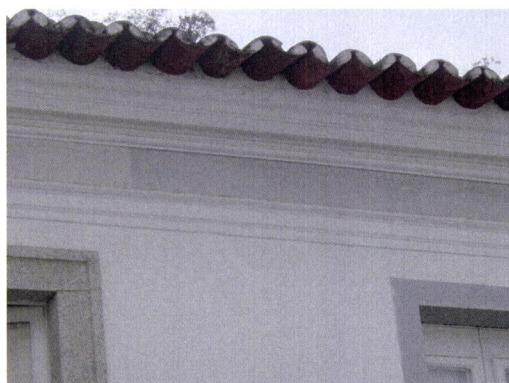
Fotografias

cornija

pintura sobre esgrafito

vegetalista

encontra-se pintado sendo difícil avaliar o seu estado de conservação

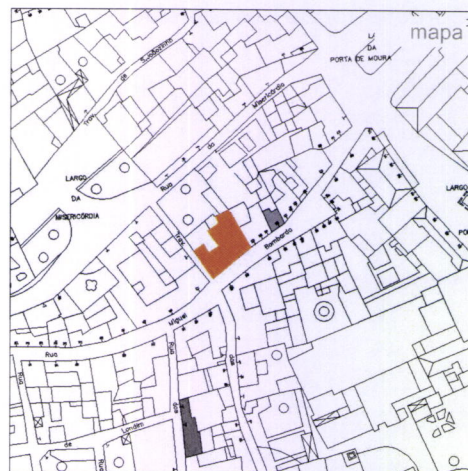
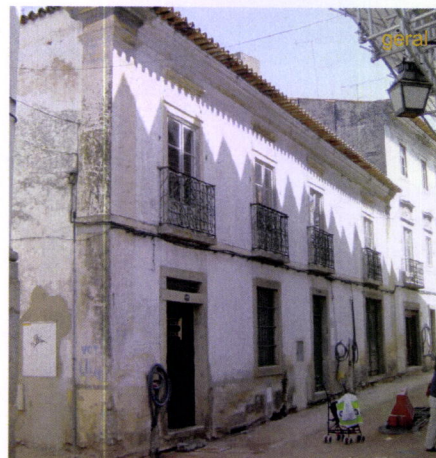
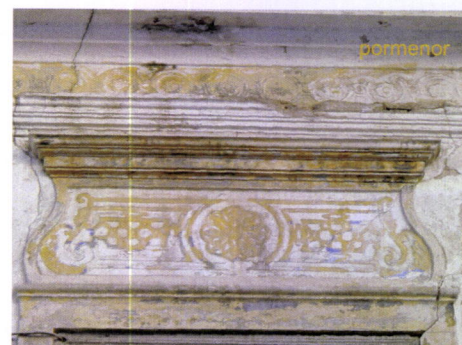
Edifício de gaveto, com dois pisos. No piso térreo todos os vãos têm cantarias de granito e a janela, de peito, gradeamento em ferro forjado. Ao nível do primeiro piso, as quatro janelas são de sacada, com molduras em massa, com relevo, pintadas de cor amarela, com balcões de granito e gradeamentos em ferro tipo "grade de barrinha". As decorações esgrafitadas de motivo vegetalista surgem sobre as vergas das janelas. Os esgrafitos são enquadrados por um trabalho meticuloso em massa, pintada na mesma cor. Sob a cimalha, que apresenta um trabalho cuidadoso, surge uma decoração possivelmente esgrafitada de motivo vegetalista. O edifício é rematado com a marcação de pilastras em massa e de um soco pintado de cor amarela.

Da leitura da fachada podemos depreender que o imóvel apresenta elementos decorativos cujo código estético é característico do século XVIII/XIX, devendo os esgrafitos ser contemporâneos. Podemos levantar a hipótese da alteração de cor, nomeadamente, na utilização da cor amarela que cobriu os trabalhos de massa das cantarias e pilastras que deveriam simular pedra utilizando para esse efeito uma selecção cuidadosa dos inertes e do tipo de ligante (cal branca ou cal parda). Nas pilastras são visíveis os traços incisos sobre o reboco simulando pedra aparelhada (em técnica de grafito). Existem vestígios de colorações azuis nos esgrafitos sob a cor amarela. Na fachada lateral não é visível nenhum tipo de decoração. Os esgrafitos são bem visíveis sob a tinta, pois mantém o relevo original, no entanto, o abandono e o mau estado de conservação do edifício podem por em risco estas decorações.

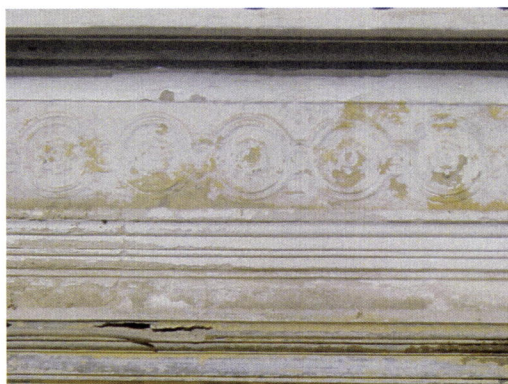
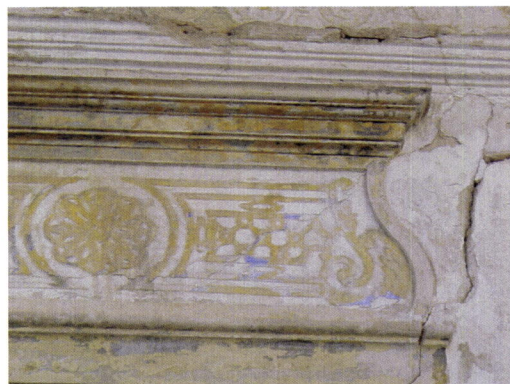
Fotografias

Posição	Tipo	Cor-fundo	Cor-motivo	Motivos
janelas	esgrafito pintado	branco	ocre	vegetalista estilizado
cornija	pintura sobre esgrafito			vegetalista estilizado

Estado conservação	encontra-se em razoável estado de conservação embora esteja pintado
Datação	século XVIII/XIX
Ref. bibliográficas	BRAGA, Mónica Couceiro; CHARRUA, Alexandra Sofia, Estuques e Esgrafitos de Évora, DGEMN 1992.

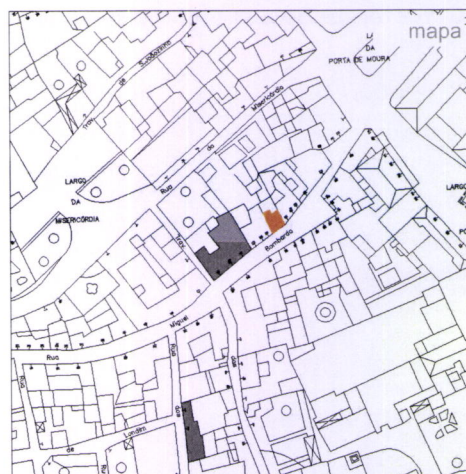
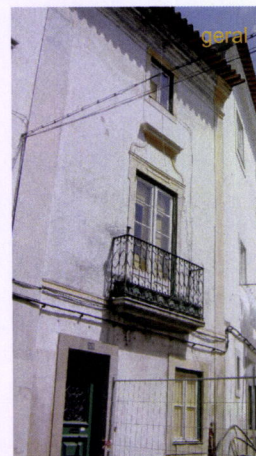
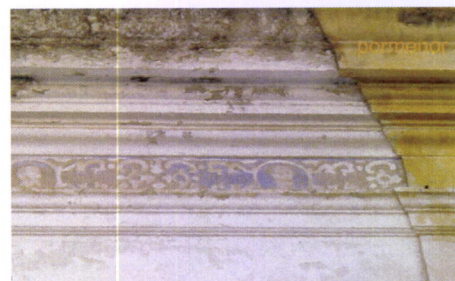
Edifício de três pisos. No piso térreo, a porta tem cantarias de granito e a janela, moldura em massa, com relevo, pintada de amarelo. Ao nível do primeiro piso a janela é de sacada, com moldura elaborada em massa, em relevo, pintada de cor amarela e com balcão em granito e gradeamento em ferro tipo "grade de barrinha" rematado por duas pinhas. A decoração, esgrafitada de motivo vegetalista, surge sobre a verga da janela. Os esgrafitos são enquadrados por um trabalho cuidadoso em massa que acompanha o vão. No segundo piso a janela é de peito, com moldura em massa, pintada. Sob a cimailha, que apresenta um trabalho meticoloso, surgem, em friso, os esgrafitos de motivo vegetalista com rostos humanos inscritos em círculos tipo mascarões. O edifício é rematado por uma pilastra em massa, com relevo, pintada de cor amarela.

Da leitura da fachada podemos concluir que o imóvel apresenta elementos decorativos cujos códigos estéticos são característicos do "rocaille" e do "neoclássico", do século XVIII/XIX, devendo os esgrafitos ser contemporâneos. Podemos levantar a hipótese da alteração de cor, nomeadamente, na utilização da cor amarela que cobriu os trabalhos de massa das cantarias e pilastra que deveriam simular pedra utilizando para esse efeito uma selecção cuidadosa dos inertes e do tipo de ligante (cal branca ou cal parda). É visível, ainda, a simulação da cantaria em pedra (através da técnica de grafito) na pilastra. A coloração azul dos esgrafitos poderá ter sido pintado ou caído posteriormente. Assinala-se, o facto, dos rostos humanos, nos esgrafitos, estarem de perfil com excepção de um que surge de frente, tipo auto-retrato.

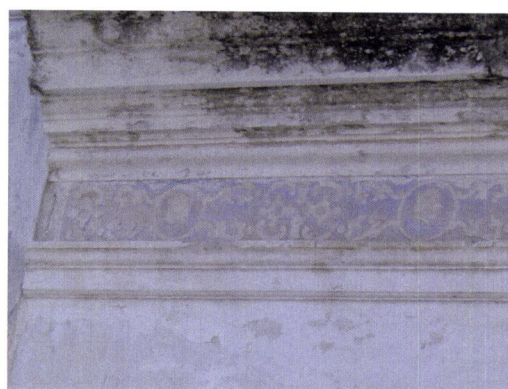
Fotografias

Posição	Tipo	Cor-fundo	Cor-motivo	Motivos
janelas	pintura sobre esgrafito			vegetalista
cornija	esgrafito pintado	areia caiado de azul	branco	vegetalista com mascarões

Estado conservação	encontra-se em razoável/mau estado de conservação
Datação	século XVIII/XIX
Ref. bibliográficas	BRAGA, Mónica Couceiro; CHARRUA, Alexandra Sofia, Estuques e Esgrafitos de Évora, DGEMN, 1992

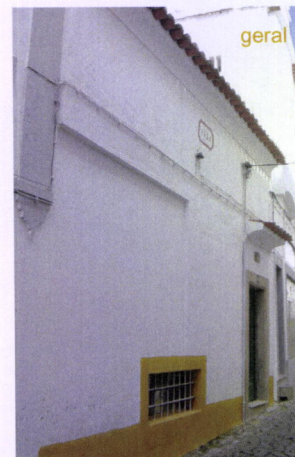
Edifício de um só piso bastante alterado onde é visível a inscrição da data "1826" em esgrafito, cuja a argamassa de fundo foi pintada de almagre. O edifício possui uma porta e uma pequena janela, localizada ao nível da rua, encerrada com gradeamento. A moldura da porta é em cantaria de pedra, sobre a qual surge um pequeno beirado em telha cerâmica. O edifício é rematado com a marcação de um soco pintado em tom amarelo.

O esgrafito foi utilizado para assinalar o acontecimento, em 1826, provavelmente a construção do edifício. Neste sentido esta data é concebida para aquela superfície arquitectónica. O facto do esgrafito estar coberto com pintura, torna difícil perceber qual seria a coloração da argamassa de fundo do esgrafito.

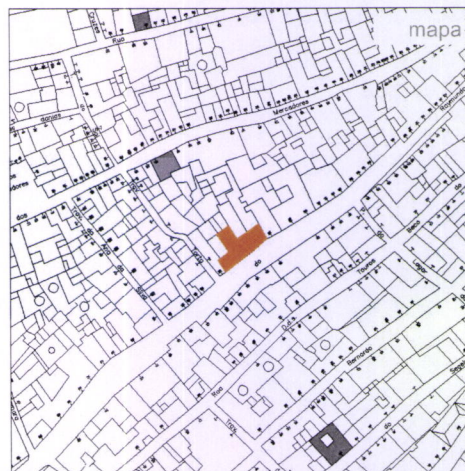
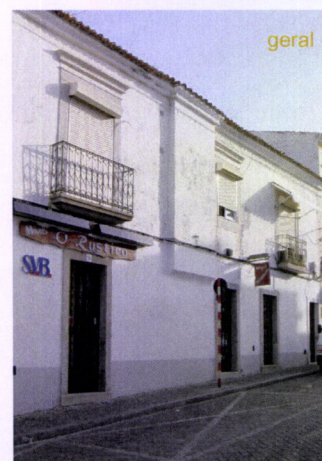
Edifício de dois pisos, com chaminé saliente relativamente ao plano da fachada. No piso térreo, as quatro portas são em cantaria de granito. Ao nível do primeiro piso, duas das três janelas são de sacada, com molduras em massa, com relevo, pintadas de cor cinzenta, com balcões de granito e gradeamentos em ferro tipo "grade de barrinha". A terceira janela é de peito, com moldura em massa pintada. As vergas dos vãos são enquadradas por um cuidadoso trabalho em massa. A cimalha apresenta um trabalho meticuloso, sob a qual surge uma decoração possivelmente esgrafitada. O edifício é rematado com a marcação de um soco pintado de cor cinzento, e por duas pilastras, pintadas na mesma cor.

As características vernáculas não permitem datar com precisão a época de construção do imóvel. Existem alguns elementos decorativos característicos do século XVIII/XIX, podemos levantar a hipótese dos esgrafitos/grafitos serem contemporâneos. No entanto, sem análises específicas e dado que os ornatos estão cobertos com inúmeras camadas de tinta, é difícil presumir qual seria a apresentação do imóvel quando os esgrafitos foram executados. É, ainda, perceptível que o esgrafito não acompanha toda a fachada pelo que, levantamos a hipótese, de que parte desta tenha sofrido alguma alteração ao nível dos revestimentos.

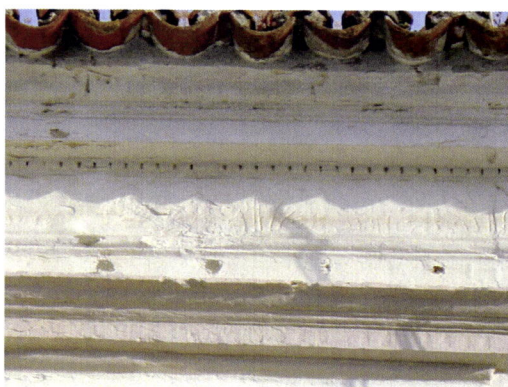
Fotografias

cornija

pintura sobre
esgrafito/grafito

vegetalista

estado de conservação satisfatório/mau
