INVENTÁRIO DOS ESGRAFITOS

Ficha 24

Localização - Rua	Rua de Avis / Travessa do Fragoso
Número	1
Freguesia	S. Mamede
Protecção Legal	Fachada identificada no PGU como F 1

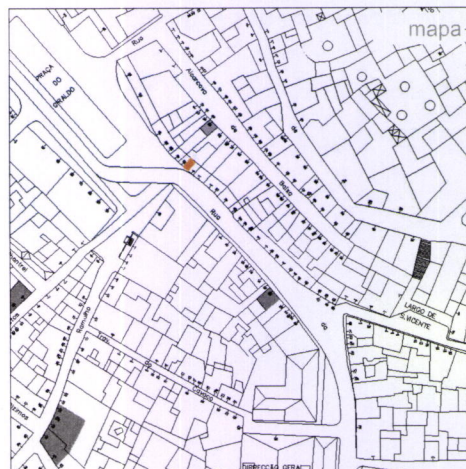
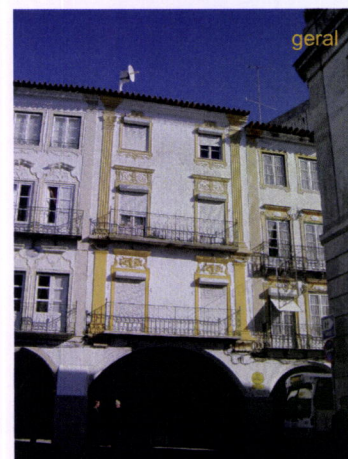
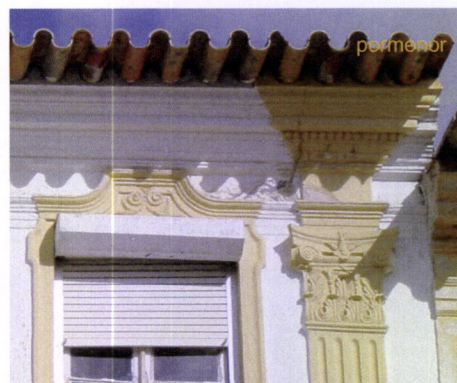
Descrição actual da fachada	Edifício de quatro pisos que formaliza a Praça do Giraldo. Todos os vãos são ornamentados com molduras em massa com relevo e decorações em estuque ou "estucos" pintados de cor amarela/ocre. As janelas são de sacada no primeiro e segundo piso, com um balcão contínuo em granito e gradeamento em ferro tipo "grade de barrinha" rematada com pinhas. No terceiro piso as janelas são de peito. Sob a cimalha, que apresenta um trabalho cuidadoso, surgem vestígios de um friso de esgrafitos. Os esgrafitos são difíceis de identificar, porque estão cobertos com inúmeras camadas de tinta. O edifício é rematado com a marcação de duas pilastras executadas em massa ornamentada pintada na mesma cor.
------------------------------------	--

Leitura do conceito de apresentação da fachada	Da leitura da fachada podemos depreender que o imóvel apresenta elementos decorativos cujo código estético é característico do século XVIII/XIX, devendo o esgrafito ser contemporâneo. A identificação de um vestígio esgrafitado de fundo escuro e motivo vegetalista nesta praça, onde predominam a decoração das fachadas com trabalhos de estuque e de fingidos de vincado sabor erudito, vem confirmar o valor do esgrafito, enquanto técnica decorativa aplicada no espaço nobre da cidade, em conjugação com outras artes como a do estuque. Este pequeno vestígio foi assinalado por Alexandra Charrua durante a intervenção de recuperação da imagem urbana da Praça do Giraldo, promovida pela Câmara Municipal, em Maio de 2002, cujo projecto foi realizado por José Aguiar.
---	---

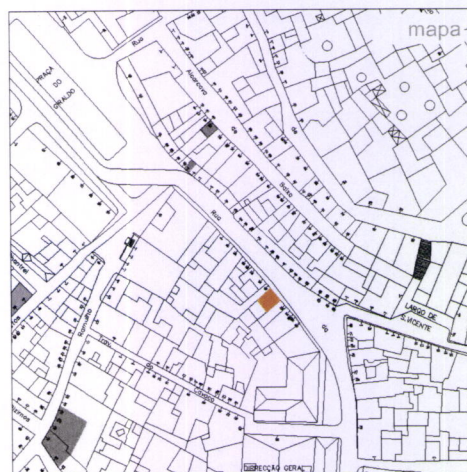
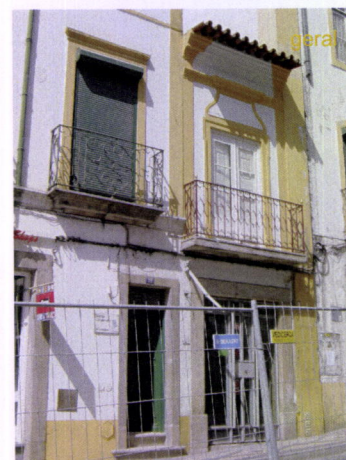
Edifício de dois pisos. No piso térreo, o único vão tem cantarias de granito. Ao nível do primeiro piso, a janela é de sacada, com moldura em massa pintada de cor amarela, com balcão em granito e gradeamento em ferro tipo "grade de barrinha" rematado por duas pinhas. Os esgrafitos de motivo vegetalista, surgem sobre a verga da janela e são enquadrados por um trabalho cuidadoso em massa pintada. Sob a cimalha, que apresenta um trabalho meticuloso, surge uma decoração, possivelmente esgrafitada, de motivo vegetalista. O edifício é rematado com a marcação de um soco pintado de cor amarela sem relevo, e por duas pilastras em massa pintadas na mesma cor.

Da leitura da fachada podemos concluir que o imóvel apresenta elementos decorativos característicos dos finais do século XVIII inícios do século XIX, devendo os esgrafitos ser dessa época. Dadas as características decorativas do imóvel pressupõem-se que houve alteração da cor de apresentação. Possivelmente, as molduras, as pilastras e os esgrafitos apresentavam uma cor natural de pedra, conseguida através da selecção cuidadosa dos inertes e do ligante utilizados nas argamassas.

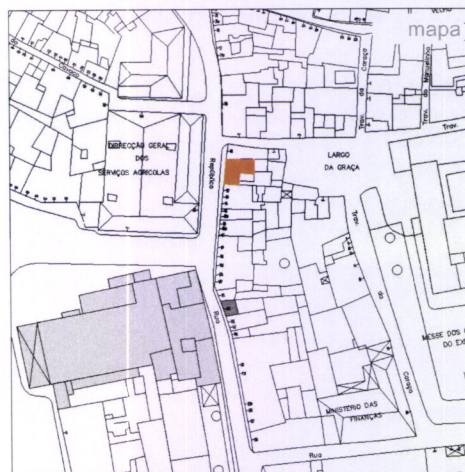
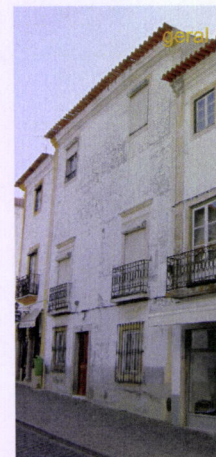
Edifício de três pisos. No piso térreo, existem três vãos; a porta possui cantaria de granito e as janelas, de peito, molduras em massa pintadas de cor amarela, com gradeamentos em ferro. Ao nível do primeiro piso, as duas janelas são de sacada, com molduras em massa pintada, com balcões de granito e gradeamentos em ferro tipo "grade de barrinha" rematados por duas pinhas. No segundo piso as duas janelas são de peito, com molduras simples em massa pintada de cor amarela. A cimalha apresenta um trabalho cuidadoso, sob o qual surge um friso de esgrafitos. O edifício é rematado com a marcação de um soco apenas pintado de cor cinzenta, e por duas pilastras em massa pintadas de cor amarela.

Embora o edifício tenha poucas características identificativas da época de construção, ao analisarmos o motivo decorativo do esgrafito podemos data-lo do século XVIII/XIX. A fachada apresenta alguma falta de harmonia na relação entre cheios e vazios pelo que levantámos a hipótese de ter sofrido alterações. É, visível a coloração em tom de areia/acinzentada dos trabalhos de massa das cantarias e pilastras que deveriam simular pedra utilizando para esse efeito uma selecção cuidadosa dos inertes, do tipo de ligante e do acabamento final da superfície.

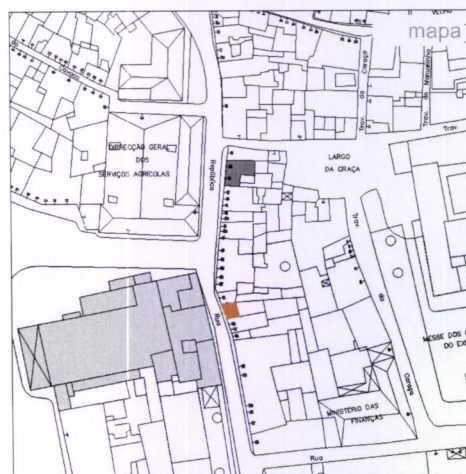
Edifício de três pisos. No piso térreo, a porta e a janela, de peito, têm cantarias em granito. Ao nível do primeiro piso, as duas janelas são de sacada, com molduras compostas em massa pintadas de cor amarela, unidas por um balcão de granito com gradeamento de ferro tipo "grade de barrinha" rematado por duas pinhas. No segundo piso, as duas janelas são de peito, com molduras compostas, em massa, pintadas. A cimalha apresenta um trabalho cuidadoso, sob o qual surge um friso de esgrafitos de motivo vegetalista. O edifício é rematado com a marcação de um soco apenas pintado de cor cinzenta sem relevo, e duas pilastras em massa, com relevo, pintadas de cor amarela.

O imóvel sofreu alterações recentemente (no ano de 2001), sendo visível a alteração de revestimentos (renovação) com pintura da fachada, reproduzindo os elementos decorativos. No processo de licenciamento existente na Câmara Municipal, podemos observar nas fotografias, datadas de 1968, a preto e branco e nas a cores, de 1988, que houve alteração cromática da fachada, nomeadamente, na utilização da cor amarela /ocre que cobriu os trabalhos de massa das cantarias e pilastras que simulava a pedra de tom claro. O esgrafito, nomeadamente, a cor preta, não é perceptível nas fotografias, pelo que poderá não ser a cor de fundo da argamassa do esgrafito.

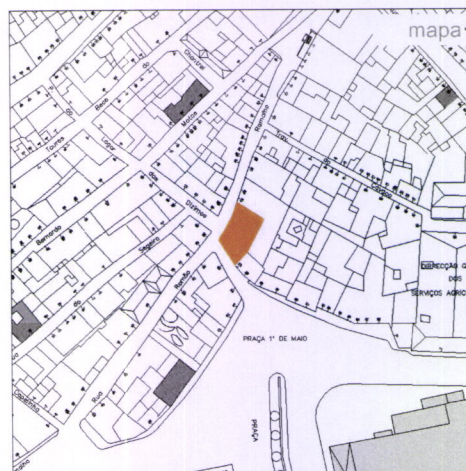
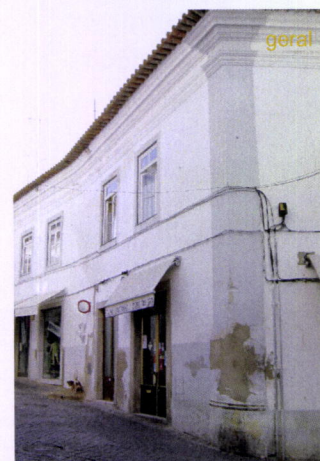
Edifício de gaveto, com dois pisos. No piso térreo as portas têm cantaria de granito. Ao nível do piso superior, as janelas são de peito, com molduras em massa pintadas de cor cinzenta. A cimalha apresenta um trabalho cuidadoso, sob o qual surge uma decoração, possivelmente, esgrafitada de motivo vegetalista. O edifício é rematado com a marcação de um soco pintado de cor cinzenta e por pilastras em massa, com relevo, pintadas na mesma cor.

Da leitura da fachada podemos deduzir que o imóvel apresenta elementos decorativos cujo código estético é característico do século XIX, devendo os esgrafitos ser contemporâneos. Dadas as características decorativas do imóvel pressupomos que houve alteração da cor de apresentação. Possivelmente, as molduras, as pilastras e os esgrafitos apresentavam uma cor natural de pedra, conseguida através da selecção cuidadosa dos inertes e do ligante utilizados nas argamassas. A marcação do soco poderá ter sido bastante alterada ou até mesmo inventada.

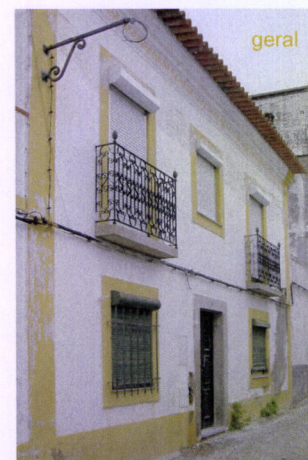
Edifício de dois pisos, com eixo de simetria marcado pela porta de entrada. Todos os vãos têm moldura simples em massa, com relevo, pintadas de cor amarelo, com excepção, da porta de entrada, que tem cantarias recentes de granito. No primeiro piso, a janela ao centro é de peito e, as outras duas, de sacada com um balcões em granito e gradeamentos em ferro tipo "grade de barrinha" rematados com duas pinhas. A cimalha apresenta um trabalho cuidadoso com um friso decorado com esgrafitos de motivo vegetalista. O edifício é rematado com a marcação de um soco em massa em relevo pintado de cor amarela, e lateralmente por duas pilastras, também em.

Da leitura da fachada podemos deduzir que o imóvel apresenta elementos decorativos cujo código estético é característico do século XIX/XX, devendo os esgrafitos ser contemporâneos. Dadas as características decorativas do imóvel e os vestígios de argamassas fingindo pedra nas molduras e pilastras consideramos que houve alteração da cor de apresentação da fachada.

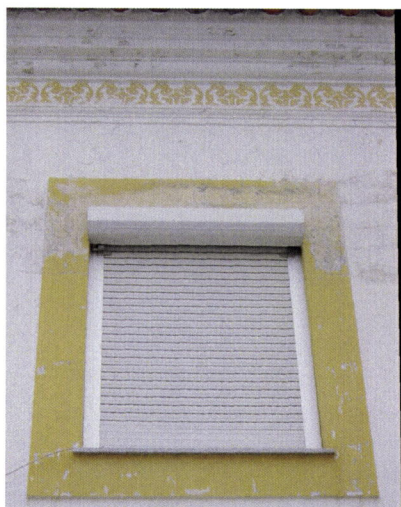
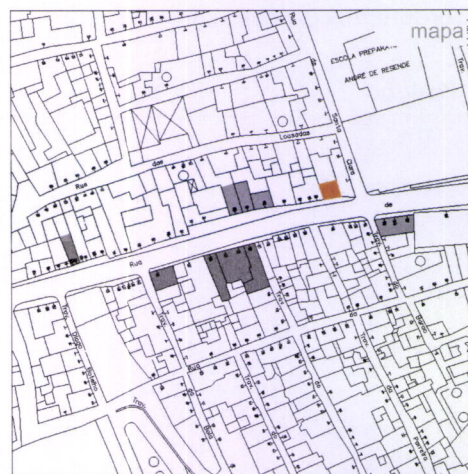
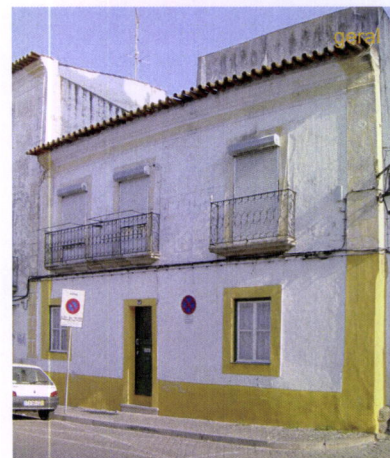
Ficha 40

Edifício de gaveto, com dois pisos. No piso térreo, a porta e as duas janelas, de peito, têm molduras em massa, com relevo, pintadas de cor amarelo/ocre. Ao nível do primeiro piso, as três janelas são de sacada, com molduras em massa, pintadas, com dois balcões de granito e gradeamentos em ferro tipo "grade de barrinha" rematados por duas pinhas. A cimalha apresenta um trabalho cuidadoso, sob o qual surge uma decoração, possivelmente, esgrafitada de motivo vegetalista. O edifício é rematado com a marcação de um soco pintado de cor amarela e por duas pilastras em massa, pintadas. É ainda visível um terraço ao nível das coberturas.

As características vernáculas do imóvel não permitem datar com precisão a época de construção, levantámos a hipótese de ser uma edifício construído no século XIX, devendo os esgrafitos ser contemporâneos. É visível o repinte (numa primeira fase com cal e depois com tinta acrílica) da fachada, podemos presumir que houve alteração de cor, nomeadamente, na utilização da cor amarela / ocre que cobriu os trabalhos de massa das cantarias e pilastras que deveriam simular pedra. A marcação do soco poderá ter sido bastante alterada ou até mesmo inventada

encontra-se pintado sendo difícil avaliar o seu estado de conservação

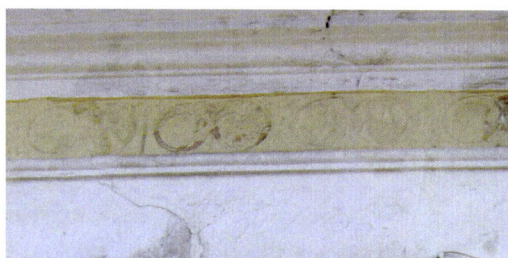
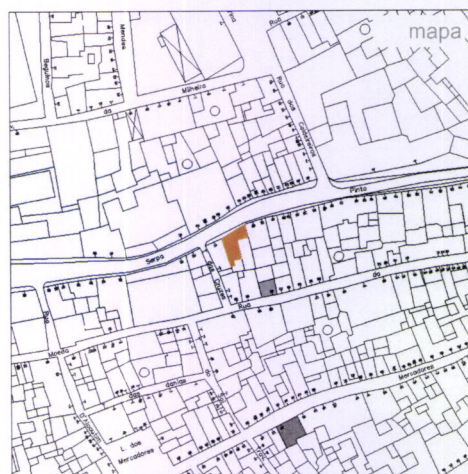
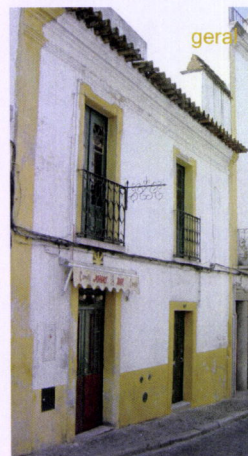
Ficha 37

Edifício de dois pisos, com duas chaminés visíveis da Rua Serpa Pinto. No piso térreo, as duas portas têm molduras de massa, com relevo, pintadas de cor amarela. Ao nível do piso superior, as duas janelas são de sacada, com molduras elaboradas em massa, pintadas e balcões em granito com gradeamentos em ferro tipo "grade de barrinha" rematados por duas pinhas. A cimalha apresenta um trabalho cuidadoso, sob a qual surge uma decoração possivelmente esgrafitada de motivo vegetalista na cornija. O edifício é rematado com a marcação de um soco pintado de cor amarela, e duas pilastras em massa pintadas na mesma cor.

As características vernáculas do imóvel não permitem datar com precisão a época de construção, levantámos a hipótese de se ser um edifício construído no século XIX, devendo os esgrafitos ser dessa época. Possivelmente, as molduras, as pilastras e os esgrafitos apresentavam uma cor natural de pedra, conseguida através da selecção cuidadosa dos inertes e do ligante utilizados nas argamassas. A marcação do soco poderá ter sido bastante alterada ou até mesmo inventada.

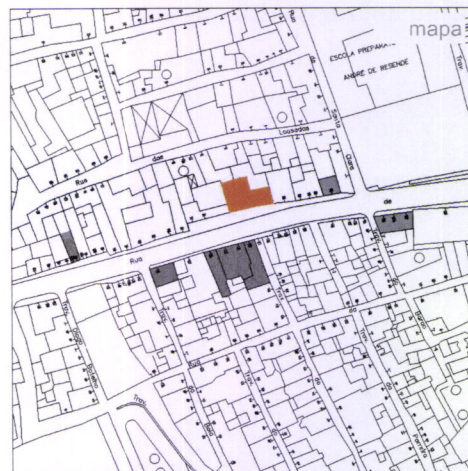
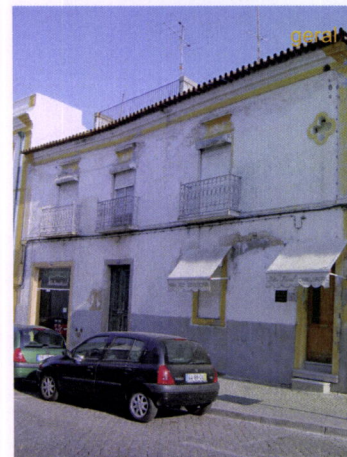
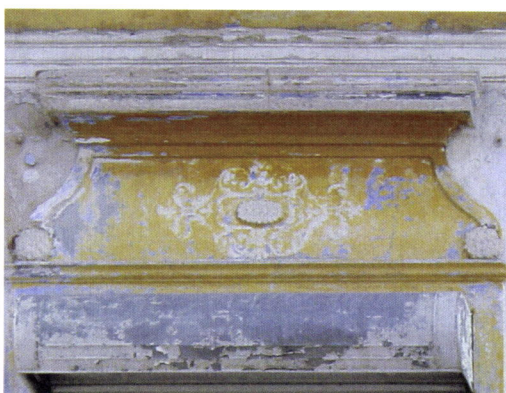
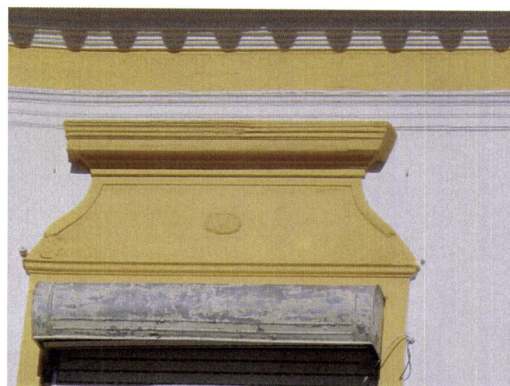
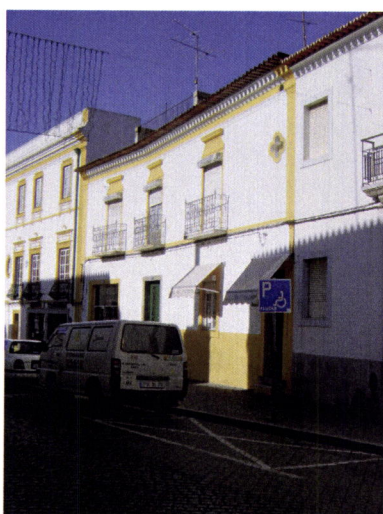
Ficha 41

Edifício com dois pisos. No piso térreo, uma das portas tem cantaria de granito, enquanto que, as outra duas porta e a janela, de peito, têm molduras em massa, pintadas de cor amarelo/ocre. Ao nível do piso superior, as três janelas são de sacada, com molduras em massa pintadas de cor amarela, com balcões em granito e gradeamentos em ferro tipo "grade de barrinha" rematadas por duas pinhas. Existe um óculo sobre uma das portas, em forma de flor, com moldura em massa, pintada. As decorações, possivelmente, esgrafitadas de motivo vegetalista surgem sobre as vergas das janelas de sacada. Os esgrafitos são enquadrados por um trabalho cuidadoso em massa e estuque que acompanha os vãos. Sob a cimalha, que apresenta um trabalho meticoloso, surge uma decoração, possivelmente, esgrafitada de motivo vegetalista. O edifício é rematado com a marcação de um soco pintado de cor cinzenta, e por duas pilastras com massa pintada de cor amarelo/ocre.

Ao analisarmos a fachada podemos concluir que o imóvel apresenta elementos decorativos característicos do século XVIII/XIX, devendo os esgrafitos ser dessa época. Ao nível da rua foi-nos difícil verificar se estes trabalhos decorativos foram realizados na técnica de esgrafito. Infelizmente, quando lá voltamos para observa-los com apoio de uns binóculos a fachada já tinha sido pintado com tinta acrílica e todos os trabalhos de massa das cantarias, pilastras e os motivos decorativos estavam cobertos com uma cor homogénea amarelo/ocre. Esta pintura cobriu e coloriu os motivos decorativos indiferenciadamente. Constatamos, ainda, que dos três medalhões em estuque, existentes sobre as janelas, só restava um.

Estado conservação encontra-se pintado sendo difícil avaliar o seu estado de conservação

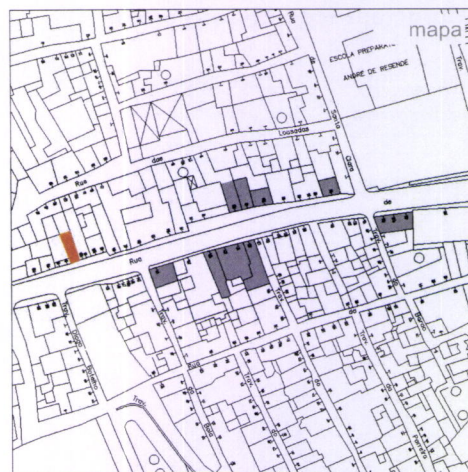
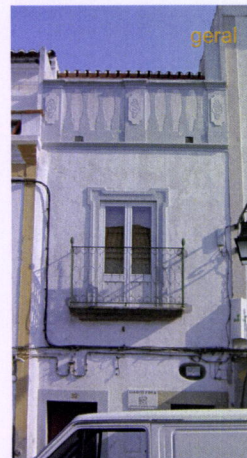
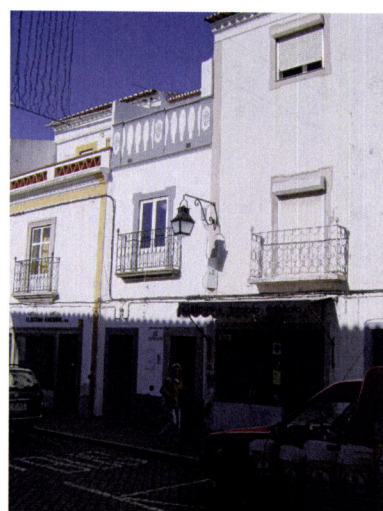
Ficha 44

Edifício de pequenas dimensões, com dois pisos. No piso térreo um dos vãos apresenta cantaria de granito, enquanto que o outro, tem moldura de massa, com relevo, pintada de cor cinzenta. Ao nível do piso superior a janela é de sacada, com moldura elaborada em massa pintada, com balcão e gradeamento em ferro tipo "grade de barrinha" rematado por duas pinhas. O edifício possui uma platibanda, onde se localizam as decorações possivelmente esgrafitadas de motivo vegetalista. Os trabalhos encontram-se enquadrados por um trabalho cuidadoso em massa, com relevo, pintado na mesma cor.

As características vernáculas não permitem datar com precisão a época de construção do imóvel. Existem alguns elementos decorativos característicos do século XX, podemos levantar a hipótese dos esgrafitos serem contemporâneos. Ao nível da rua foi-nos difícil, mesmo com binóculo, verificar se estes trabalhos decorativos foram realizados na técnica de esgrafito. Levantamos a hipótese de serem realizados em técnica mista de esgrafito e "estuco".

Estado conservação	encontra-se em razoável estado de conservação
Datação	século XX
Ref. bibliográficas

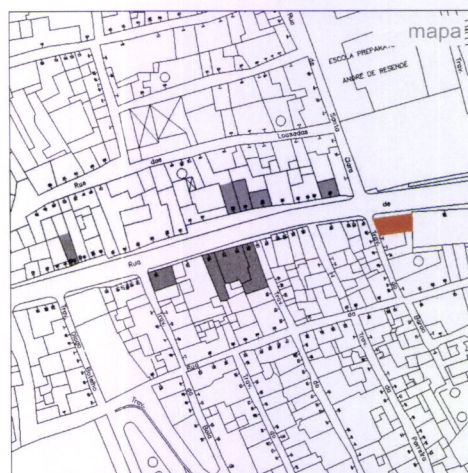
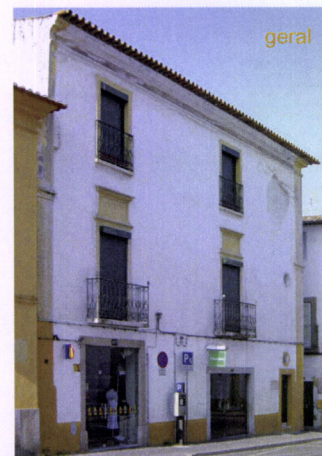
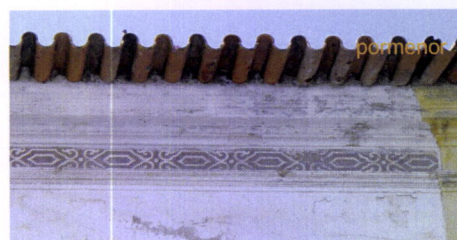
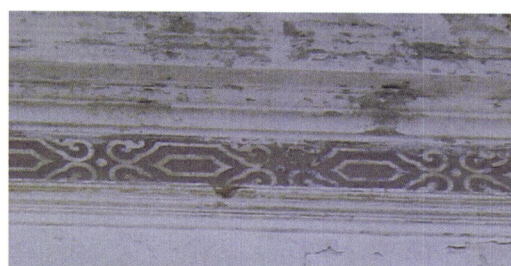
Ficha 39

Edifício de gaveto, com três pisos. No piso térreo, duas das três portas têm cantarias de granito e, a outra, uma moldura em massa pintada de cor amarela. Sobre a porta, no piso térreo e no primeiro piso, existem dois óculos, também com molduras em massa, pintadas. Ao nível do primeiro piso, as duas janelas são de sacada, com molduras em massa, pintadas, com balcões em granito e gradeamentos em ferro tipo "grade de barrinha" rematados por duas pinhas. Os esgrafitos, de motivo vegetalista, surgem sobre as vergas das janelas de sacada e estão enquadrados por um trabalho cuidadoso em massa que acompanha os vãos. No segundo piso, as janelas são de sacada, mas de menor dimensão, com molduras em massa, pintadas e com gradeamentos em ferro. A cimalha apresenta um trabalho cuidadoso, sob a qual surge uma decoração esgrafitada de motivo geométrico/vegetalista na cornija. O edifício é rematado com a marcação de um soco pintado de cor amarela, e por duas pilastras em massa, com relevo, pintadas ao nível do piso térreo.

Ao analisarmos a fachada podemos depreender que o imóvel apresenta elementos decorativos cujo código estético é característico do século XVIII/XIX (D.Maria), devendo os esgrafitos ser dessa época. Dadas as características decorativas do imóvel pressupomos que houve alteração da cor de apresentação. Possivelmente, as molduras, as pilastras e os esgrafitos apresentavam uma cor natural de pedra, conseguida através da selecção cuidadosa dos inertes e do ligante utilizados nas argamassas.

Estado conservação	encontra-se em razoável estado de conservação embora esteja pintado
Datação	século XVIII/XIX (D. Maria)
Ref. bibliográficas

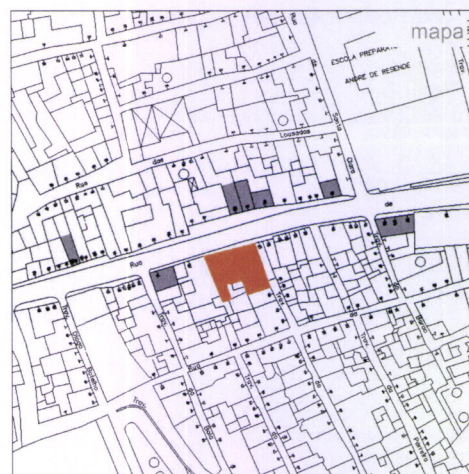
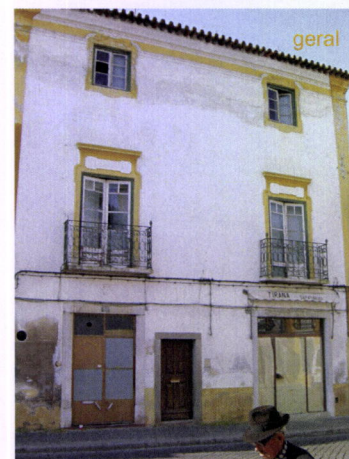
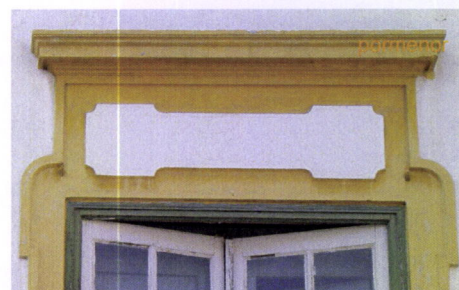
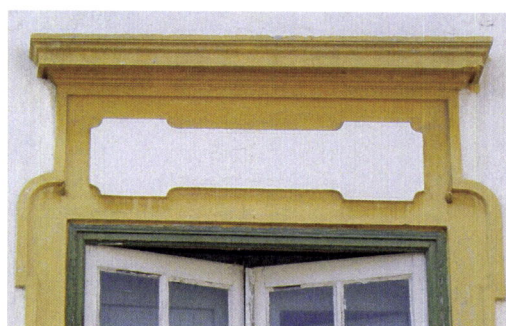
Ficha 42

Edifício de gaveto, com três pisos. No piso térreo, as três portas têm cantarias de granito. Ao nível do primeiro piso, as duas janelas são de sacada, com molduras elaboradas em massa, com relevo, pintadas na cor amarela, com balcões em granito e gradeamentos em ferro tipo "grade de barrinha" rematados por duas pinhas. Os esgrafitos de motivo vegetalista surgem sobre as vergas das janelas de sacada e estão são enquadrados por um trabalho cuidadoso em massa que acompanha os vãos. No segundo piso, as janelas são de peito, com molduras elaboradas em massa, pintadas. A cimalha apresenta um trabalho meticoloso, sob a qual surge uma decoração, possivelmente, esgrafitada de motivo vegetalista. O edifício é rematado com a marcação de um soco pintado de cor amarela, e por duas pilastras em massa, pintadas na mesma cor.

Ao analisarmos a fachada podemos depreender que o imóvel apresenta elementos decorativos cujo código estético é característico do século XIX, devendo os esgrafitos ser contemporâneos. Dadas as características decorativas do imóvel e os vestígios nas pilastras, de argamassa fingindo pedra, pressupomos que houve alteração da cor de apresentação. Possivelmente, as molduras, as pilastras e os esgrafitos apresentavam uma cor natural de pedra, conseguida através da selecção cuidadosa dos inertes e do ligante utilizados nas argamassas.

Estado conservação	encontra-se em razoável estado de conservação
Datação	século XIX
Ref. bibliográficas

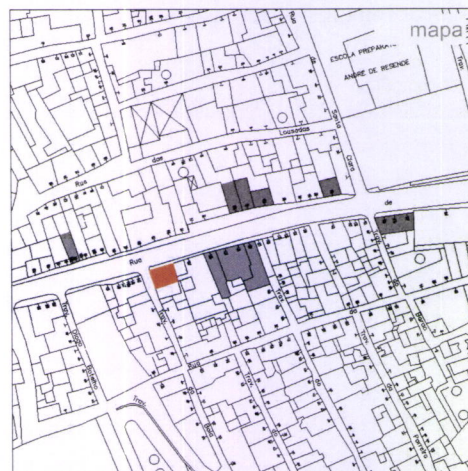
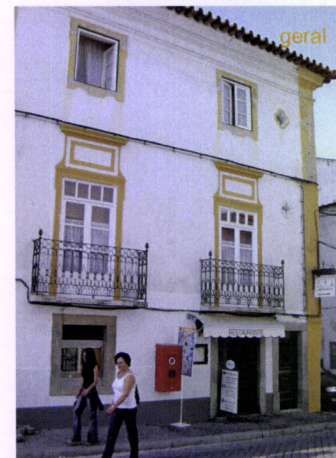
Ficha 43

Edifício de gaveto, com três pisos. No piso térreo, a janela de peito e as duas portas têm cantarias de granito. Ao nível do primeiro piso, as duas janelas são de sacada, com molduras compostas em massa, pintadas de cor amarela, com balcões de granito e gradeamentos em ferro tipo "grade de barrinha" rematados por duas pinhas. As decorações, possivelmente, esgrafitadas surgem sobre as vergas das duas janelas de sacada e estão são enquadradas por um trabalho cuidadoso em massa. No segundo piso, as duas janelas são de peito, com molduras elaboradas em massa, pintadas na mesma cor. Existem dois óculos, em forma de flor, alinhados pela porta de entrada, com molduras em massa, pintadas. O edifício é rematado com a marcação de um soco pintado de cor cinzenta, e por duas pilastras em massa, com relevo, pintadas de cor amarela.

Da leitura da fachada podemos concluir que o imóvel apresenta elementos decorativos cujo código estético é característico do século XIX, devendo os esgrafitos ser contemporâneos. Dadas as características decorativas do imóvel e os vestígios nas pilastras, de argamassa fingindo pedra, pressupomos que houve alteração da cor de apresentação. Possivelmente, as molduras, as pilastras e os esgrafitos apresentavam uma cor natural de pedra, conseguida através da selecção cuidadosa dos inertes e do ligante utilizados nas argamassas. A marcação do soco poderá ter sido bastante alterada ou até mesmo inventada.

encontra-se pintado sendo difícil avaliar o seu estado de conservação

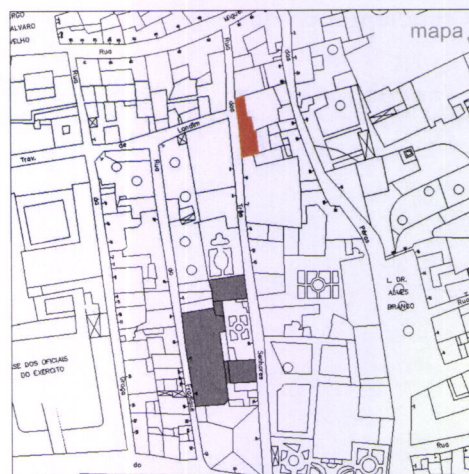
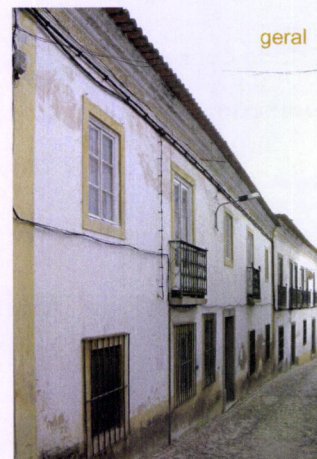
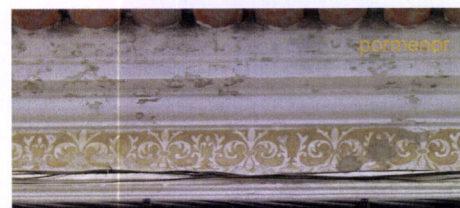
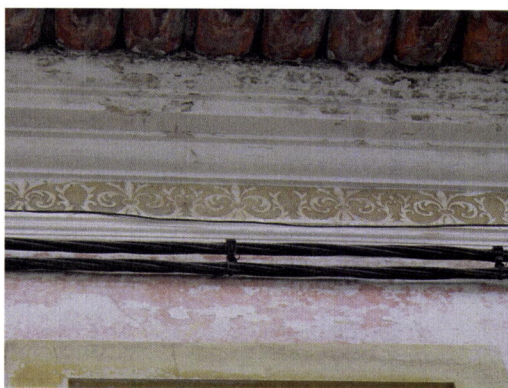
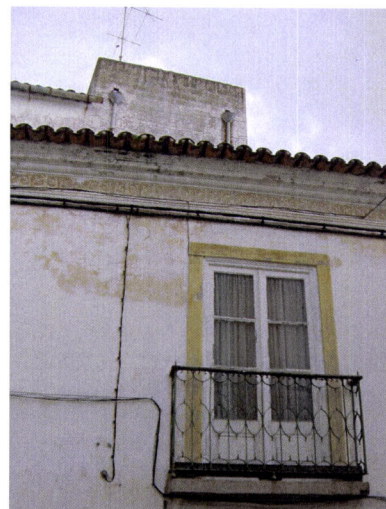
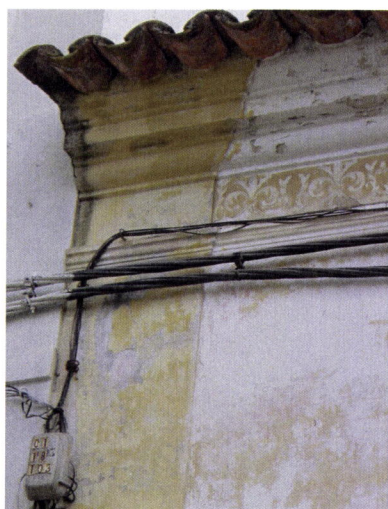
Ficha 90

Edifício de dois pisos, com protagonismo na rua devido à sua dimensão. Todos os vãos têm molduras simples em massa pintada de cor amarela com excepção da porta de entrada que tem cantarias de granito. No piso térreo, as janelas são de peito, com gradeamentos em ferro. No primeiro piso, duas das cinco janelas são de sacada com balcões em granito e gradeamentos em ferro tipo "grade de barrinha" rematados com pinhas. Os esgrafitos surgem no friso sob a cimalha. O edifício é rematado com a marcação de um soco pintado de cor amarela e por duas pilastras em massa, pintadas na mesma cor.

Da leitura da fachada podemos concluir que o imóvel apresenta elementos decorativos cujo código estético é característico do século XIX, devendo os esgrafitos ser contemporâneos. Face às características históricas do imóvel, aos elementos decorativos das fachadas e aos vestígios estratigráficos visíveis, podemos pressupor que houve alteração da cor de apresentação. Possivelmente, os esgrafitos e as pilastras apresentavam uma cor natural de pedra conseguida através da selecção cuidadosa dos inertes, do ligante e do acabamento da argamassa. A técnica de execução do esgrafito é boa, nomeadamente ao nível do corte da argamassa. A fachada tem vestígios de um barramento de tom rosado, com algumas reparações realizadas em cimento. Os cabos eléctricos, assim como, o candeeiro de iluminação pública na fachada, prejudicam a leitura do edifício.

Estado conservação	encontra-se em razoável estado de conservação
Datação	século XIX
Ref. bibliográficas	BRAGA, Mónica Couceiro; CHARRUA, Alexandra Sofia, Estuques e Esgrafitos de Évora, DGEMN 1992.

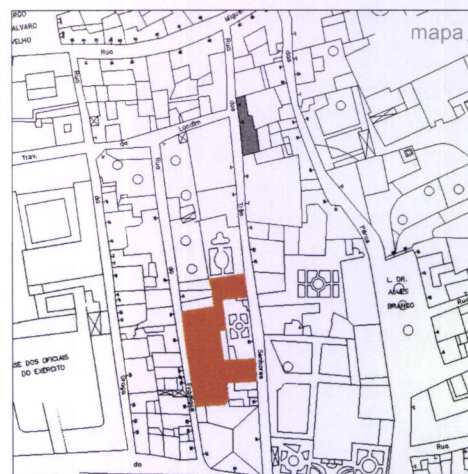
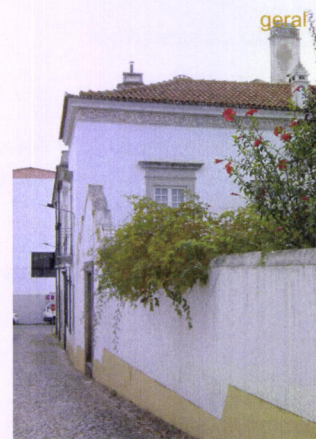
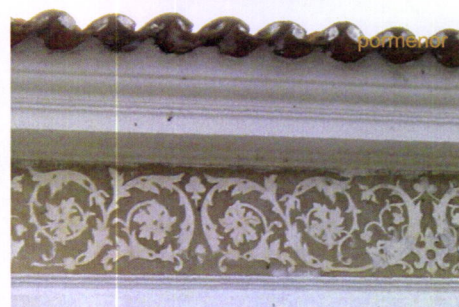
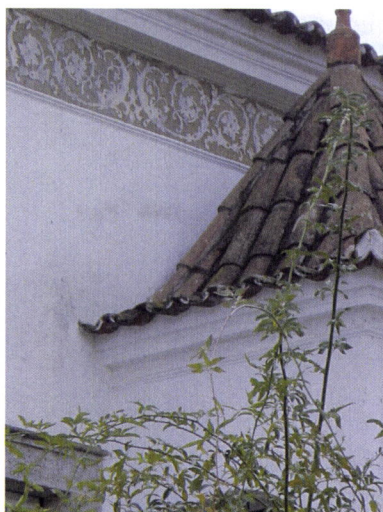
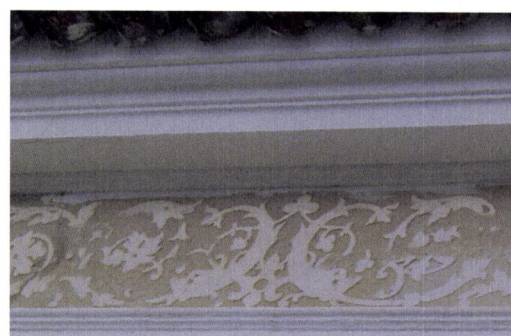
Ficha 92

O edifício, com dois pisos, apresenta uma tipologia clássica em "u" com pátio/logradouro central confinante com a rua pública. Os vãos têm molduras em granito e gradeamentos em ferro. Sob a cimalha, que apresenta um trabalho cuidadoso, surge um friso esgrafitado com os temas de peixes que terminam em enrolamentos vegetalistas, que reutilizam os modelos eruditos. Na cartografia este edifício parece ter duas fachadas principais, a Rua D. Fradique e a Rua dos 3 Senhores, ambas decoradas com esgrafitos, embora com motivos diferentes.

Da leitura da fachada podemos concluir que o imóvel apresenta características da "reinterpretação da casa portuguesa", próprias do século XX, devendo os esgrafitos ser contemporâneos. Os esgrafitos têm um desenho bastante elaborado e um bom nível de execução técnica, com um corte preciso da argamassa e habilidade na realização das linhas finas. A argamassa de superfície é semelhante ao estuque.

Estado conservação	encontra-se em razoável/bom estado de conservação
Datação	século XX
Ref. bibliográficas	BRAGA, Mónica Couceiro; CHARRUA, Alexandra Sofia, Estuques e Esgrafitos de Évora, DGEMN 1992.

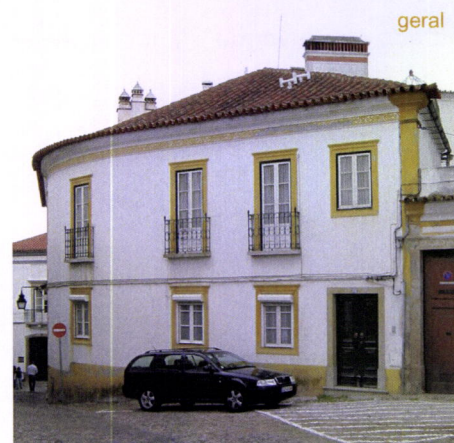
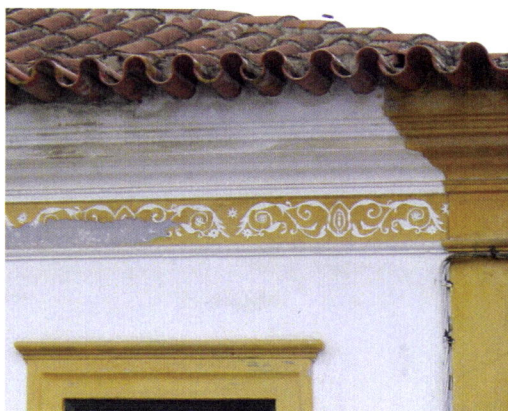
Ficha 89

Edifício de dois pisos, com algum protagonismo na rua devido à sua dimensão. No piso térreo os vãos têm molduras composta em massa pintada de cor amarela com excepção, da porta de entrada com cantaria de granito. Neste piso, nas janelas de peito foram colocados estores com caixa exterior visível. No primeiro piso, três das quatro janelas são de sacada com balcões em granito e gradeamentos em ferro tipo "grade de barrinha" rematados com pinhas. As decorações esgrafitadas de motivo vegetalista surgem no friso sobre a cimalha. O edifício é rematado com um soco e duas pilastras em massa pintada de cor amarela.

Da leitura da fachada podemos concluir que o imóvel apresenta elementos decorativos cujo código estético é característico do século XIX/XX, devendo os esgrafitos ser contemporâneos. A pintura dos esgrafitos com tinta alterou os conceitos estéticos de decoração, sendo difícil perceber qual seria a apresentação cromática do imóvel quando os esgrafitos foram executados. No entanto, dadas as características decorativas do imóvel, pressupomos que houve alteração da cor de apresentação. Possivelmente, tanto os esgrafitos, como as pilastras apresentavam uma cor natural de pedra conseguida através da selecção cuidadosa dos inertes, do ligante e do acabamento da argamassa.

Estado conservação encontra-se em razoável/mau estado de conservação

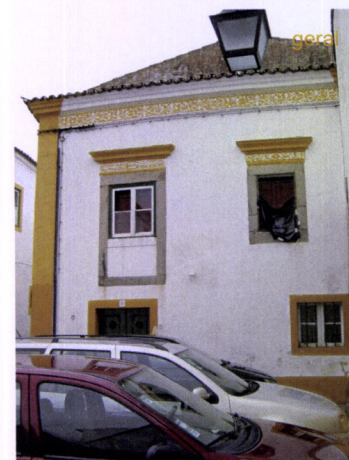
Ficha 88

Neste corpo, o Paço dos Bispos Inquisidores tem três pisos. No piso térreo, a porta e as janelas têm molduras em massa, com relevo, pintadas de cor amarela e as janelas, gradeamentos em ferro forjado. Ao nível do primeiro piso, as janelas têm cantarias de granito, duas das quais apresentam vergas decoradas com trabalhos em massa, onde surgem os esgrafitos, nos quais se destaca a data de 1673. Sob a cimalha surge de novo, em friso, o esgarfido de motivo "rincaux". Na fachada lateral existem duas janelas com características manuelinas. Neste corpo, sob a cimalha, que apresenta um trabalho cuidadoso, surge outra decoração esgrafitada de motivo vegetalista. O edifício é rematado com a marcação de um soco pintado de cor amarela, e por pilastras em massa, com relevo, pintadas.

O edifício conserva alguns elementos quinhentistas embora, as obras realizadas em diferentes épocas, tenham alterado as características dessa época. O esgrafito, que surge na cimalha, junto ao beirado, na fachada onde está o esgrafito datado de 1673, apresenta um motivo "rincaux" semelhante ao da Rua Fria e ao do palácio dos Condes de Bastos. Os esgrafitos e os trabalhos de massa sobre as vergas, assim como o das pilastras foram tantas vezes pintados, sem grande preocupação pelo desenho original, que perdem toda a definição do relevo do ornato. Face às características históricas do imóvel, aos elementos decorativos das fachadas e aos vestígios estratigráficos visíveis, podemos pressupor que houve alteração da cor de apresentação. Possivelmente, tanto os esgrafitos, como as pilastras e as molduras dos vãos, apresentavam uma cor natural de pedra conseguida através da selecção cuidadosa dos inertes e do ligante utilizados nas argamassas. Na fachada lateral surge um esgrafito, sob a cimalha, embora tenha um motivo diferente. As pilastras simulam a pedra aparelhada através de riscos incisivos no reboco.

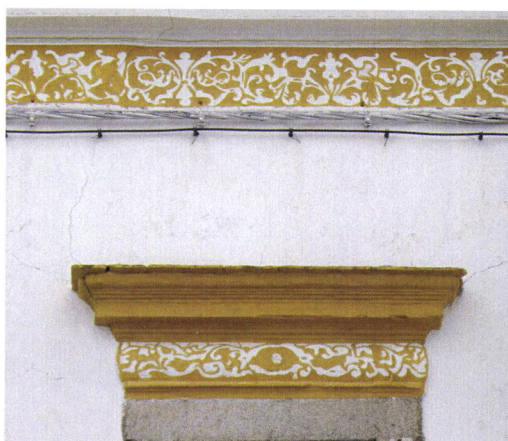
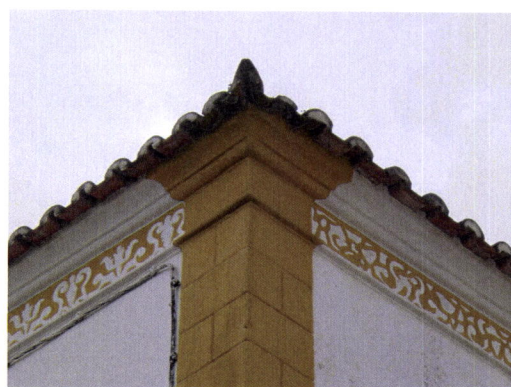
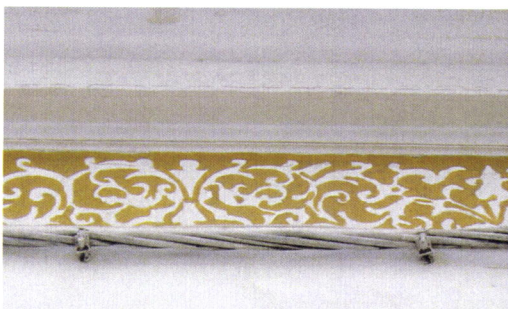
Fotografias

Posição	Tipo	Cor-fundo	Cor-motivo	Motivos
cornija	pintura sobre esgrafito	amarelo	branco	vegetalista
janelas	esgrafito pintado	amarelo	branco	vegetalista com datação

Estado conservação	encontra-se em razoável/mau estado de conservação
Datação	século XVII
Ref. bibliográficas

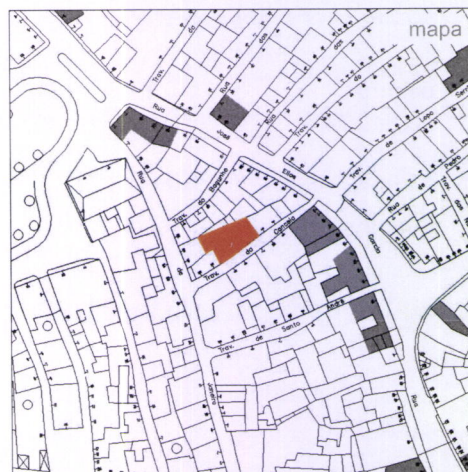
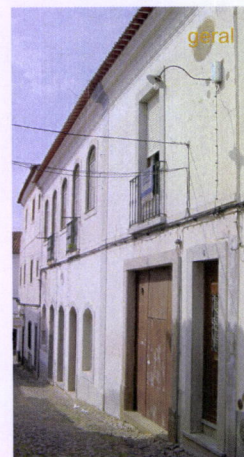
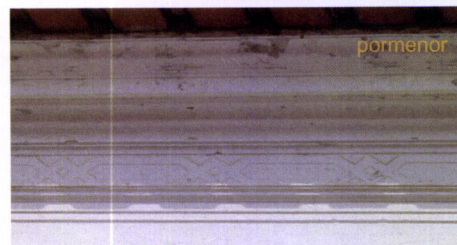
Ficha 67

O edifício de dois pisos, com cinco vãos por piso. Duas das janelas do primeiro piso são de sacada e tem gradeamentos em ferro tipo "grade de barrinha". As molduras dos vãos são em massa pintada de cor cinzenta. No piso térreo existem três portas. Sob a cimalha, que apresenta um trabalho cuidadoso, surge uma decoração, em friso, esgrafitada de motivo geométrico. O edifício é rematado por duas pilastras e um soco em massa, pintado de cor cinzento.

Da leitura da fachada podemos concluir que o imóvel apresenta elementos decorativos cujo código estético é característico do século XX, devendo os esgrafitos ser contemporâneos. Podemos observar que, por baixo da tinta ou da cal, existem os revestimentos e as policromias originais. A superfície original da fachada simulava um revestimento em mármore branco e rosa, sendo visível o desenho da estereotomia da pedra. As molduras dos vãos simulavam mármore rosa.

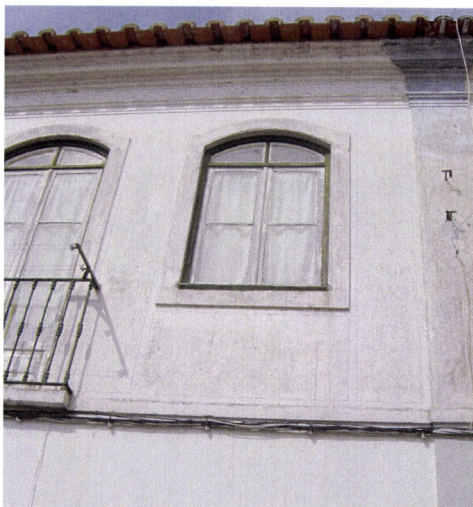
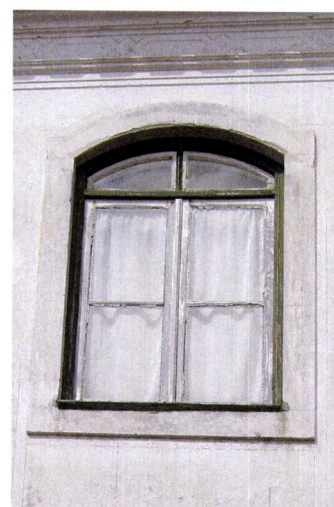
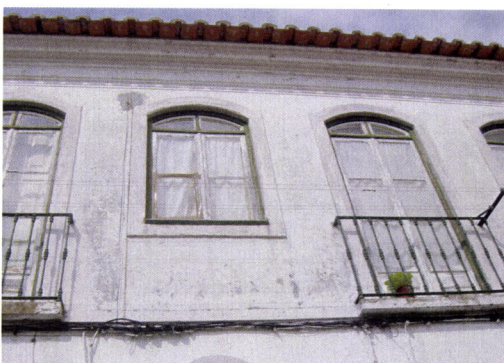
Fotografias

cornija

geométrico

encontra-se em razoável estado de conservação embora esteja pintado

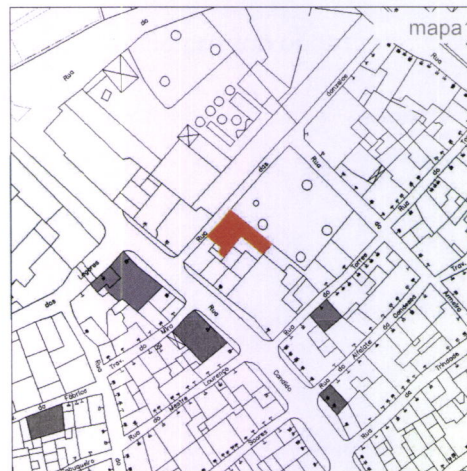
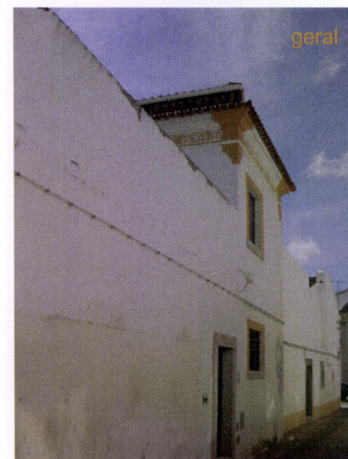
Ficha 51

Edifício de dois pisos, sem fachada principal para a rua. A fachada virada para a Rua das Donzelas tem dois pisos e três vãos. A porta tem cantaria em pedra e as janelas de peito molduras em massa pintada de tom amarelo-torrado. A janela do piso térreo tem grandes em ferro. Sob a cimalha, que apresenta um trabalho cuidadoso surge, em friso, uma decoração esgrafitada de motivo vegetalista com motivos heráldicos e de animais, onde está inscrito "SA POTES E CORDOVIL".

Da leitura da fachada podemos concluir que o imóvel apresenta elementos decorativos cujo código estético é característico do século XX, devendo os esgrafitos ser contemporâneos. Dadas as características decorativas do imóvel, pressupomos que houve alteração da cor de apresentação. Possivelmente, tanto os esgrafitos, como as pilastras apresentavam uma cor natural de pedra conseguida através da selecção cuidadosa dos inertes, do ligante e do acabamento da argamassa.

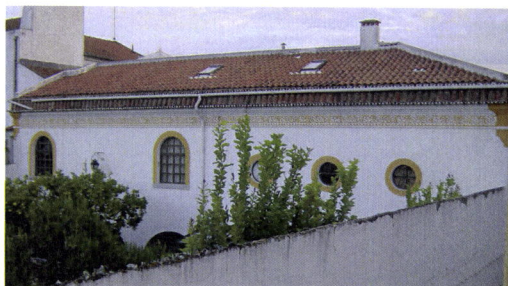
Fotografias

Posição	Tipo	Cor-fundo	Cor-motivo	Motivos
cornija	esgrafito pintado	amarelo/ocre	branco	vegetalista com motivos heráldicos e de animais

Estado conservação encontra-se em razoável/bom estado de conservação

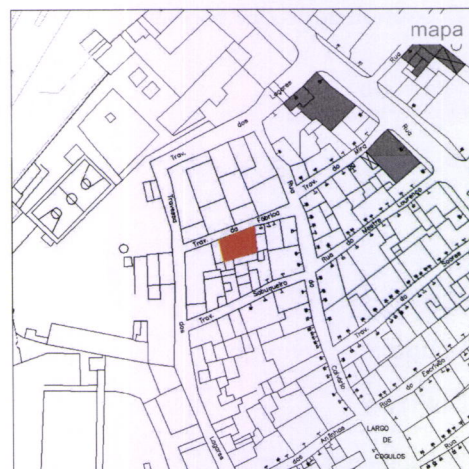
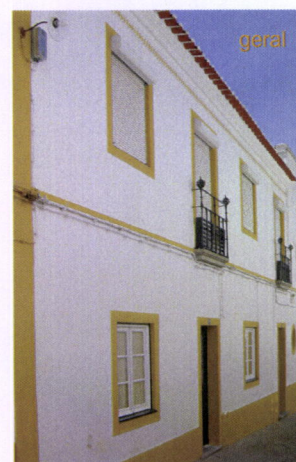
Ficha 50

Edifício de dois pisos, com chaminé saliente relativamente ao plano da fachada. Todos os vãos têm molduras simples em massa pintada de cor amarela. O primeiro piso tem duas janelas de sacada, com balcão de granito e gradeamentos em ferro forjado de balaústre cilíndrico com anéis. A cimalha apresenta um trabalho cuidadoso sendo rematada com uma decoração esgrafitada de motivo geométrico. O edifício é rematado por duas pilastras, um friso ao nível do balcão e por um soco de argamassa saliente pintada, na mesma.

As características arquitectónicas não permitem datar com precisão a época de construção do imóvel. O aspecto geral das superfícies, incluindo as molduras em massa dos vãos e a decoração da chaminé, é recente (século XX), com excepção do trabalho da cimalha que é anterior, assim como o gradeamento em ferro forjado. O gradeamento de balaústre cilíndrico com anéis é característico do século XVII (finais) embora este possa ser uma imitação ou uma reutilização. Sem análises específicas, é difícil presumir qual seria a apresentação do imóvel, quando os esgrafitos foram executados.

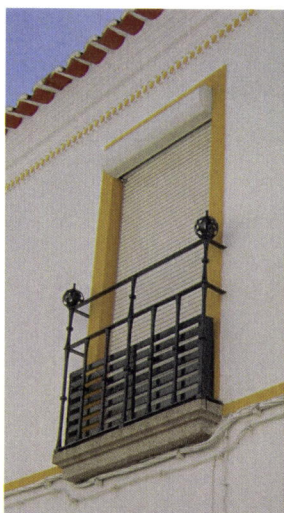
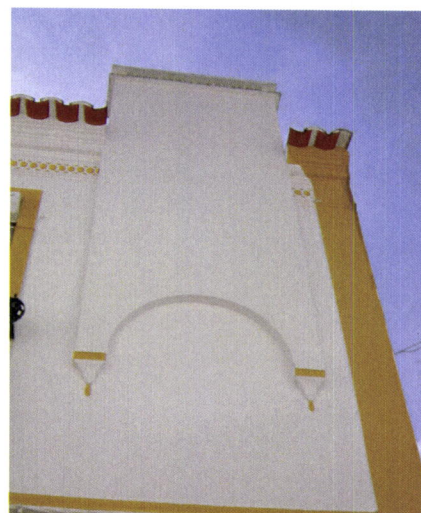
Fotografias

Posição	Tipo	Cor-fundo	Cor-motivo	Motivos
cornija	esgrafito pintado	amarelo/ocre	branco	geométrico

Estado conservação	encontra-se em razoável/mau estado de conservação
Datação	século XX
Ref. bibliográficas

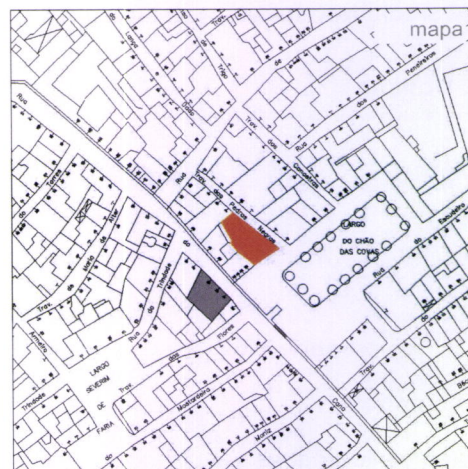
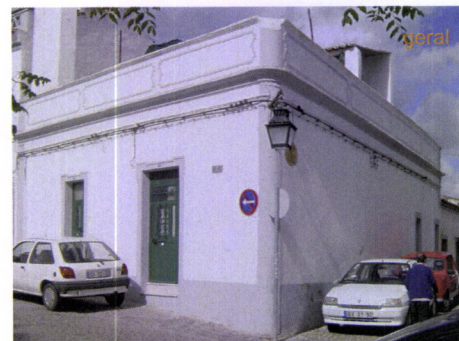
Ficha 57

Edifício de gaveto com um piso, com platibanda decorada com trabalhos de massa. Na fachada do Largo do Chão das Covas, os dois vãos têm molduras compostas em massa pintada de cor cinzenta, de desenho elaborado. Na fachada da Travessa das Pedras Negras, um vão tem moldura simples e, o outro, encontra-se pintado. Sob a cimalha é visível, sob películas de cal ou tinta, um friso esgrafitado de motivo geométrico. As pilastras são, também, de massa pintada de cor cinzenta e apresentam um remate cuidadoso.

Da leitura da fachada podemos deduzir que o imóvel apresenta elementos decorativos característicos do século XX, devendo os esgrafitos ser contemporâneos. A pintura dos esgrafitos com tinta, alterou os conceitos estéticos de decoração, sendo difícil perceber qual seria a apresentação cromática do imóvel quando os esgrafitos foram executados.

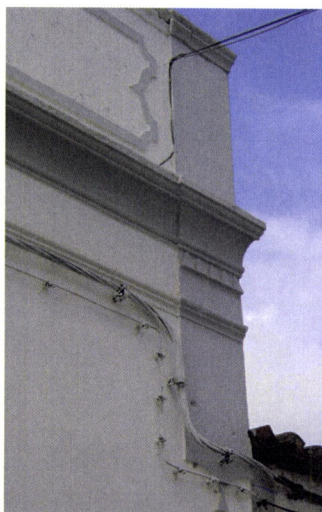
Fotografias

pintura sobre esgrafito

geométrico

encontra-se em razoável/mau estado de conservação
