## **Universidade de Évora - Escola de Artes**

Mestrado Integrado em Arquitetura

Dissertação

### **"Muralhas do Castelo de Alcácer do Sal - Contributo para o estudo das argamassas na arquitetura militar."**

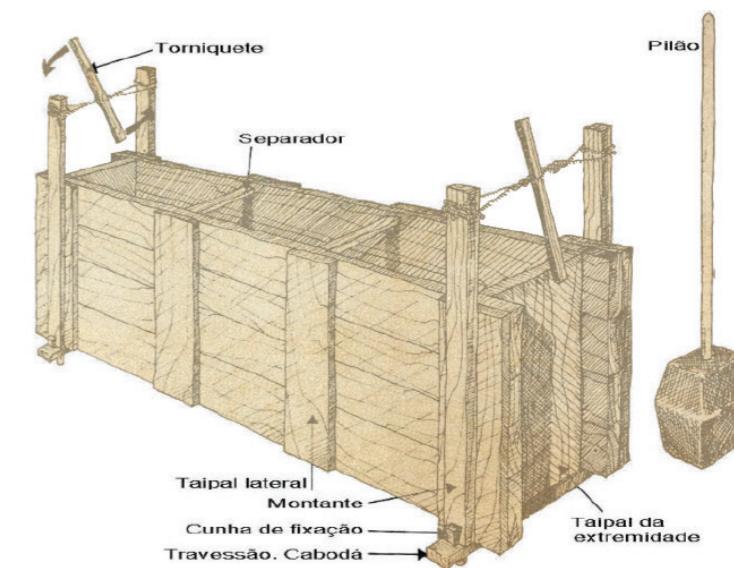
**Fig. 002.** Técnica de construção em taipa: taipal e pilão (Bardou & Arzoumanian, 1981).

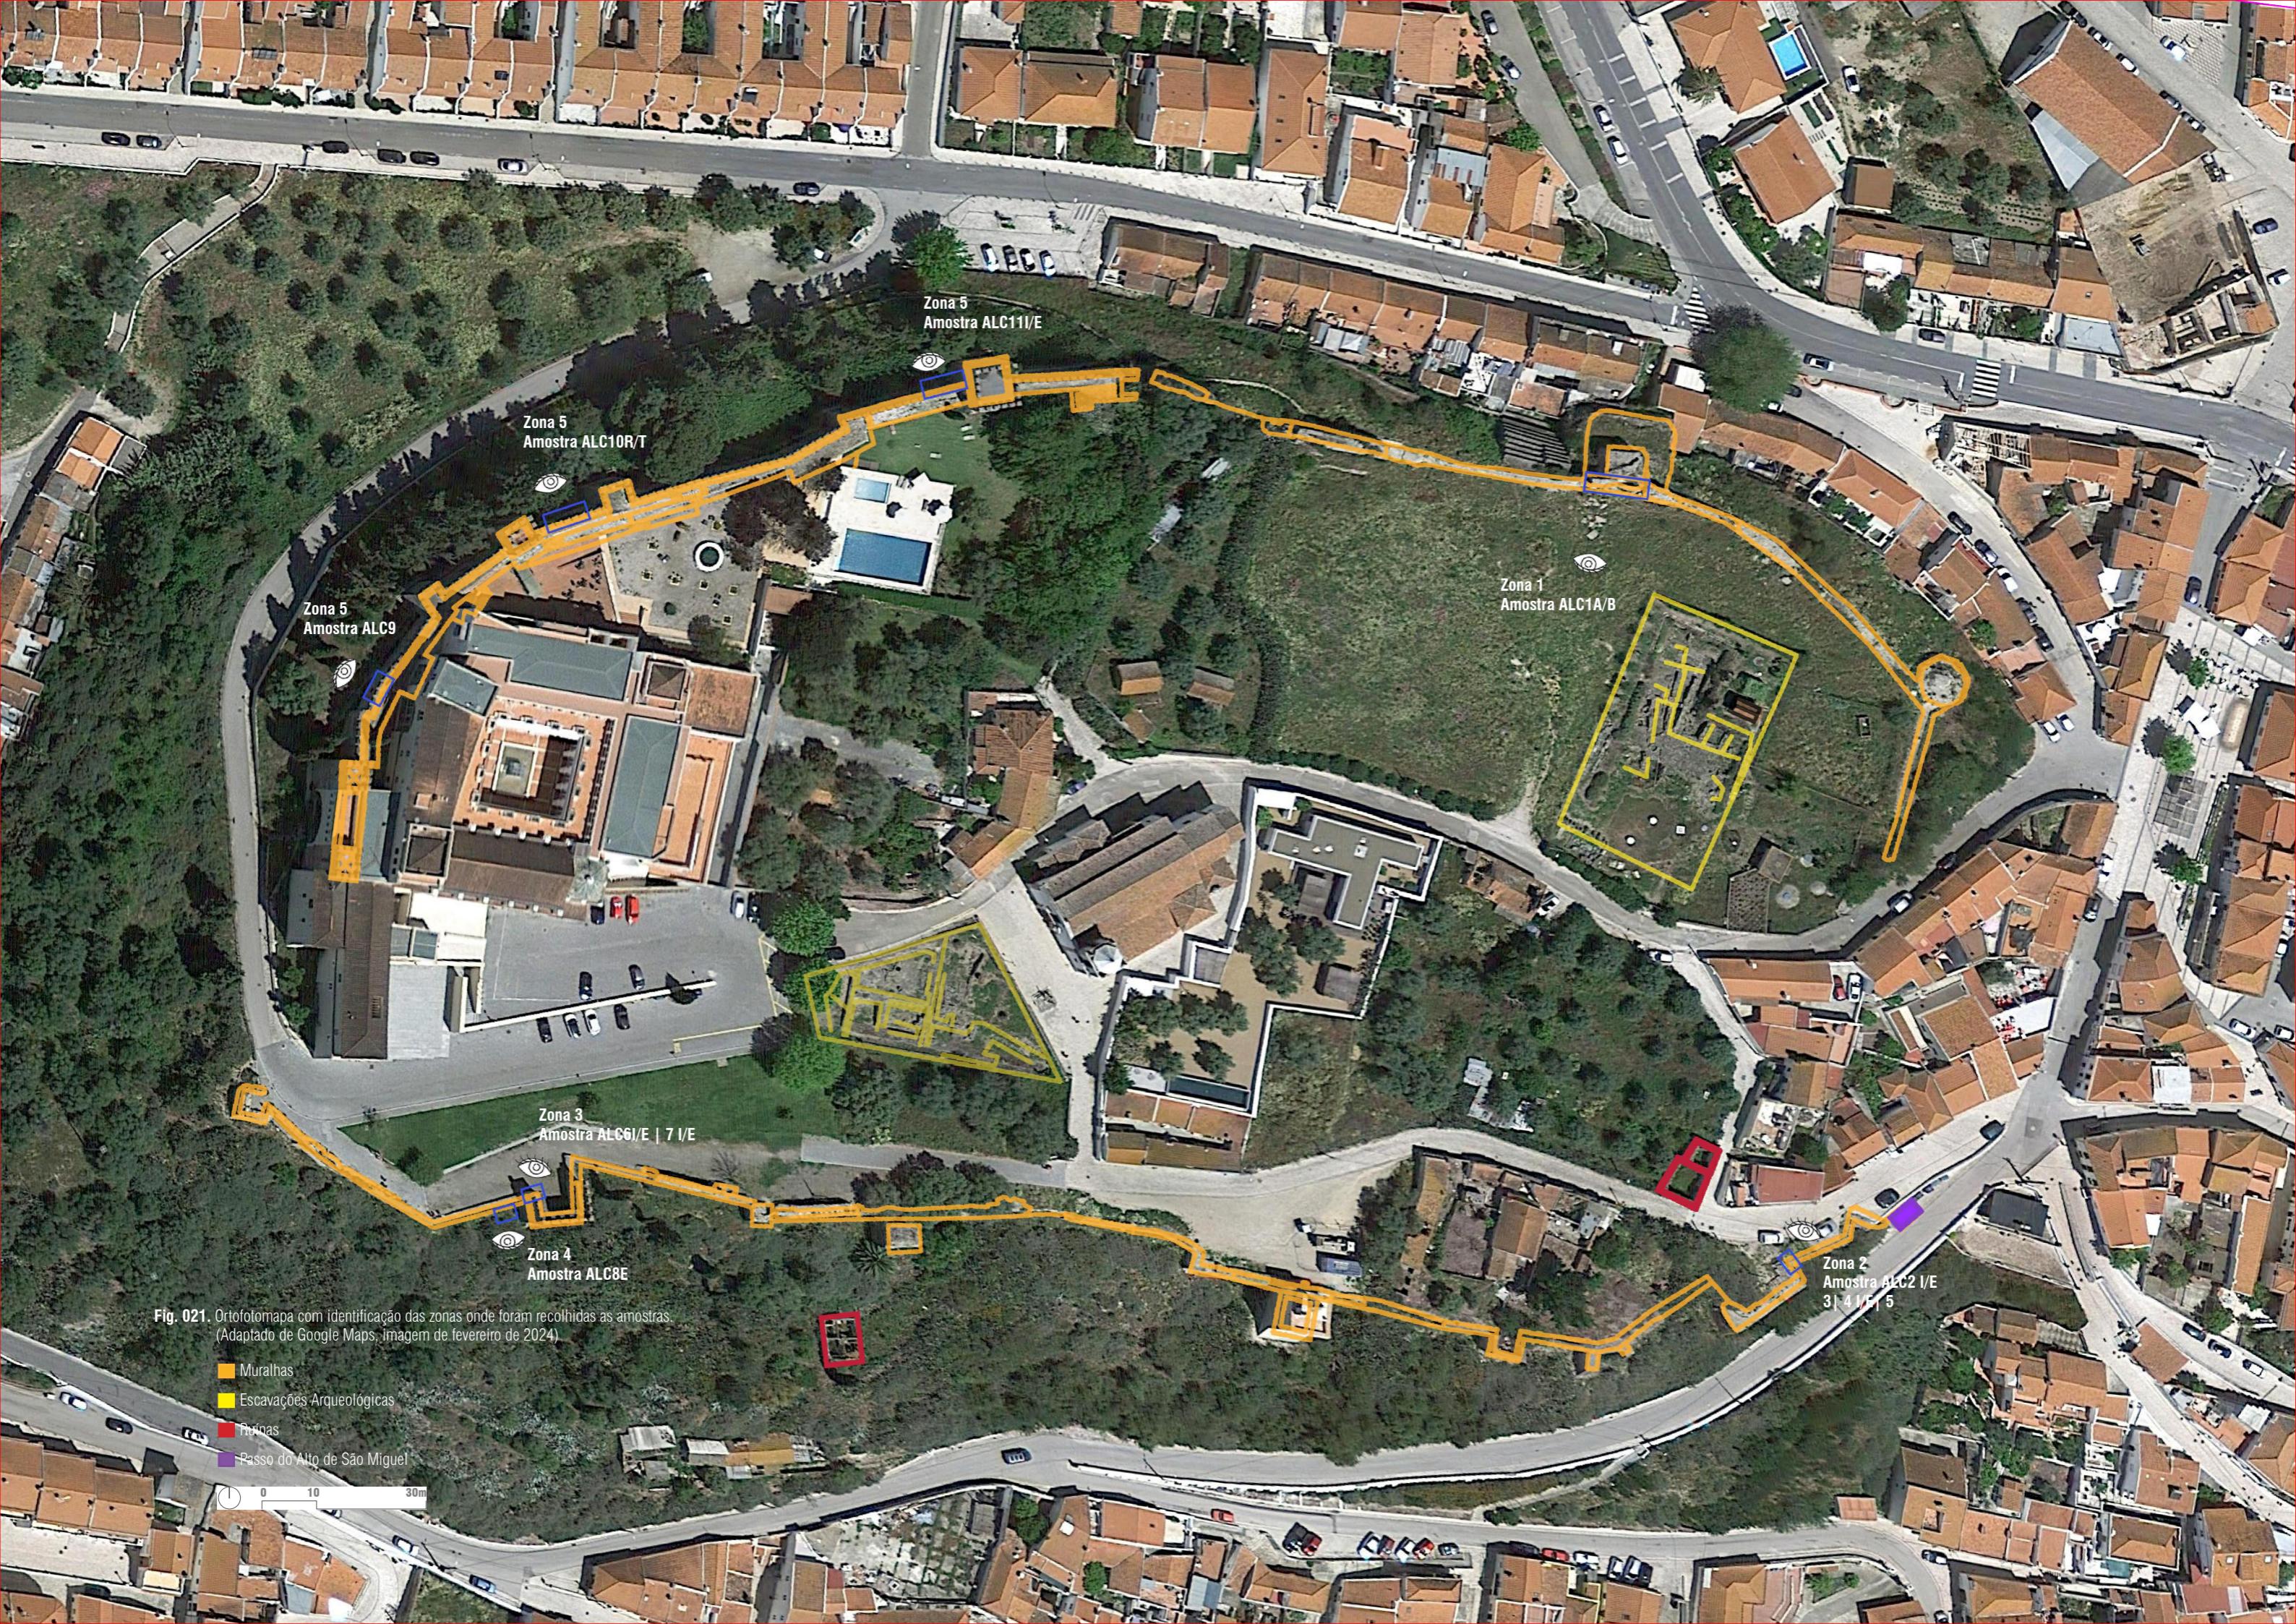
Fig. 021. Ortofotomap com identificação das zonas onde foram recolhidas as amostras.  
(Adaptado de Google Maps, Imagem de fevereiro de 2024)

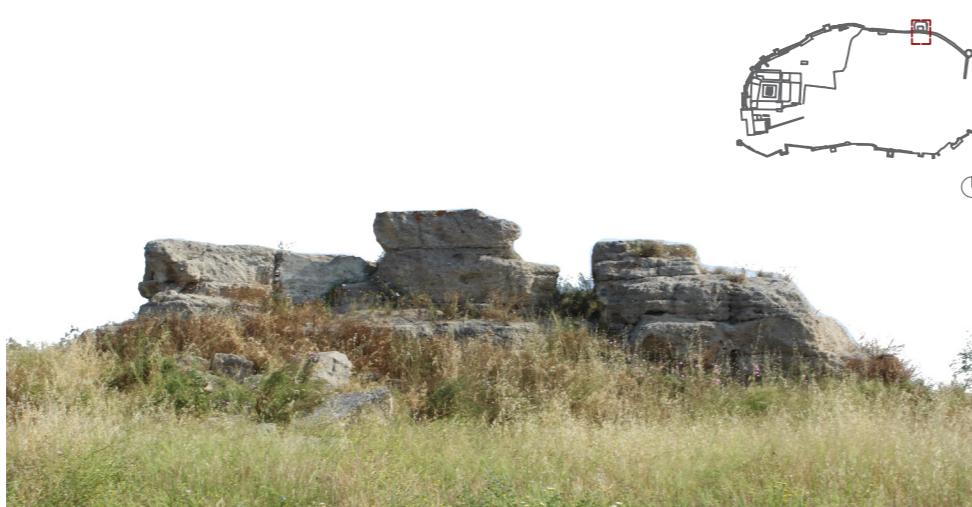
Fig. 022. Vista Zona 1.

A partir da inspeção visual, foi possível observar o elevado estado de degradação em que este troço se encontrava. Foi observada a ausência de parte da muralha, nomeadamente do muro, rebocos e capeamento (fig.022). Os existentes apresentavam elevado grau de degradação devido à erosão (fig. 022). Ao nível de materiais constituintes dos muros, foi possível identificar a taipa como elemento construtivo, contendo agregados de pequenas dimensões (na ordem dos 4-2mm) e grãos de cal, com dimensões até os 2cm (fig.023).

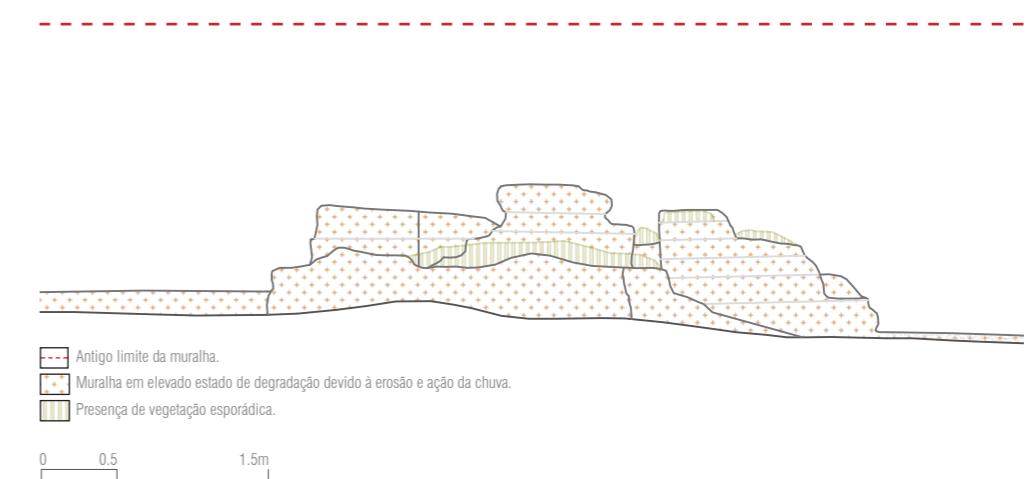
Fig. 025. Identificação das anomalias presentes na zona 1.

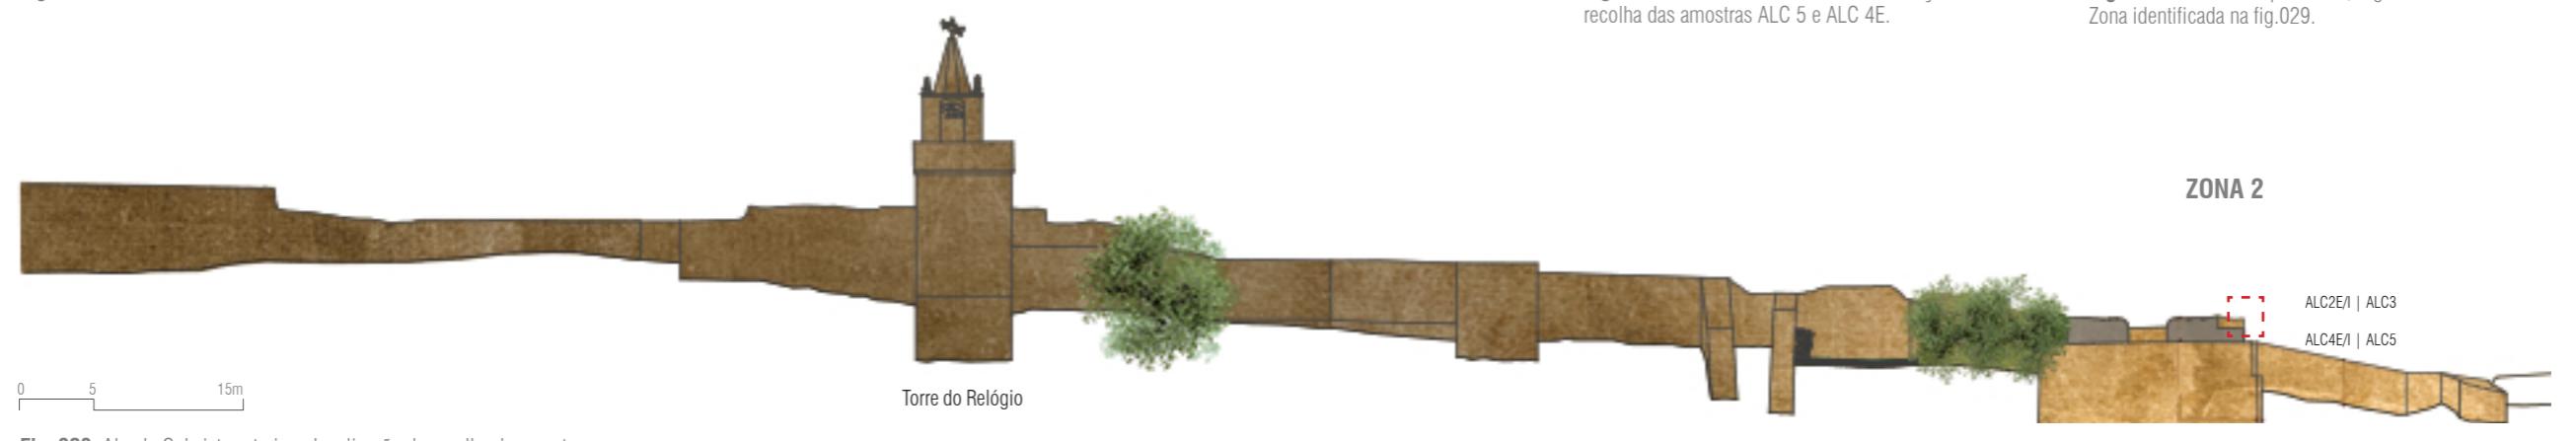
Fig. 028. Alçado Sul vista exterior - localização da recolha de amostras.

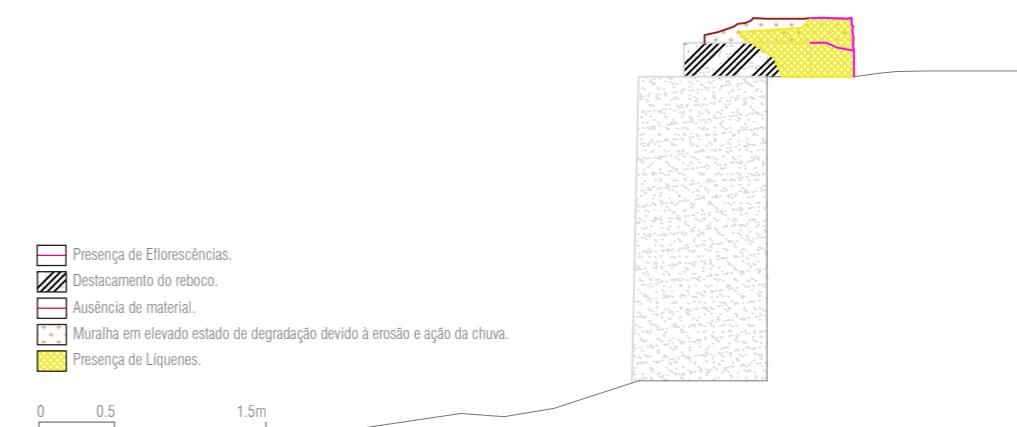
Fig. 029. Alçado Este com identificação das anomalias presentes na Zona 2.

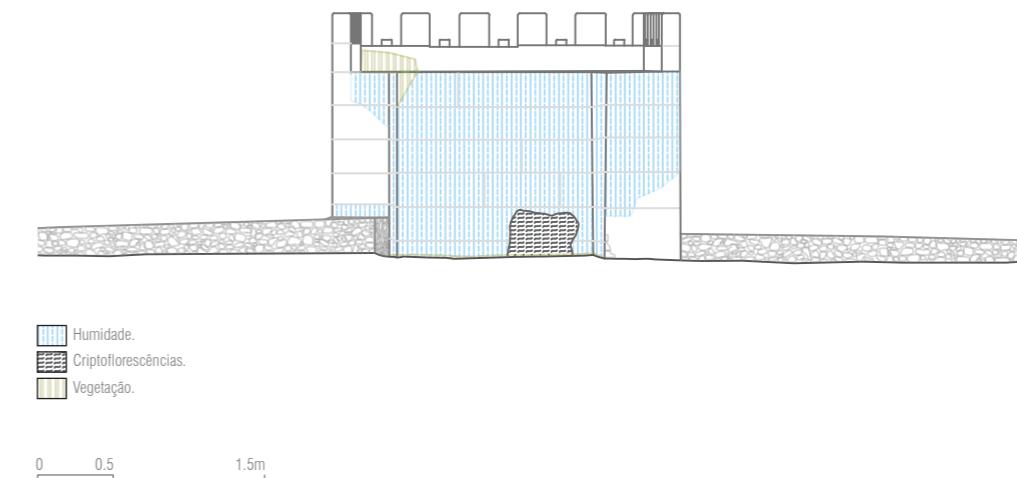
Fig. 034. Identificação das anomalias presentes na Zona 3.

Pelo interior eram visíveis rebocos mal aderidos aos paramentos e era perceptível a olho nú que a sua coloração era mais escura e que ao tacto se encontrava húmida (fig.034). Os rebocos estavam com uma elevada concentração de humidade, nos quais eram visíveis criptoflorescências. Nalgumas zonas também era visível o crescimento de vegetação esporádica (fig.032). Na zona de vigia o pavimento não parecia ter inclinação suficiente para permitir a rápida evacuação da água, favorecendo a entrada de água. Foi possível observar erosão nalgumas zonas deste troço do torreão pelo exterior com significativa ausência de material (fig.035 e fig.036).

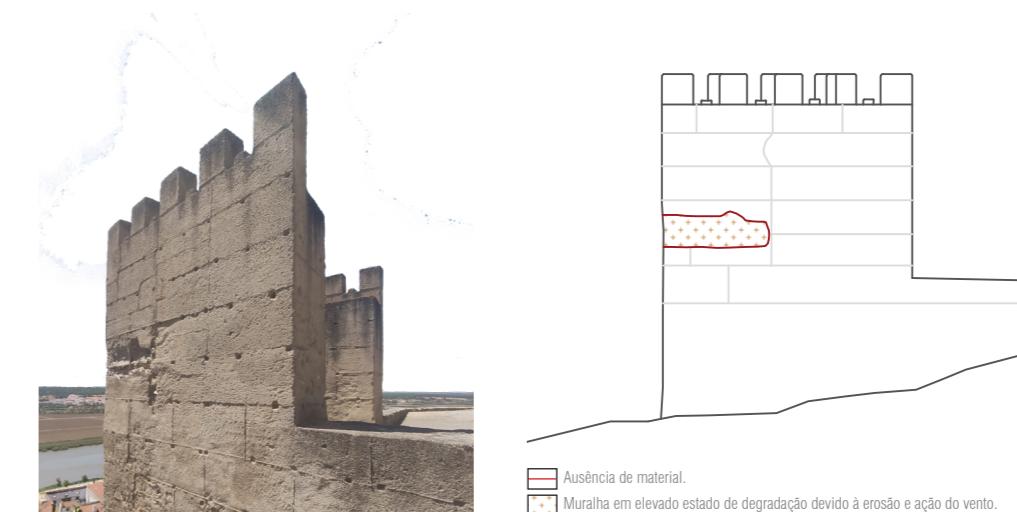
Fig. 035. Vista Nascente pelo exterior da Zona 3.

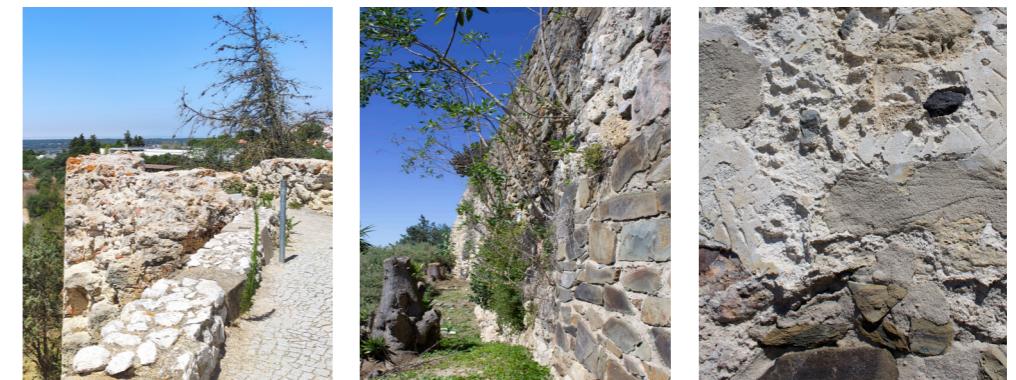
Fig. 039. Ausência de capeamento.

Fig. 040. Presença de vegetação.

Fig. 041. Argamassa de revestimento numa das zonas previamente reparada.

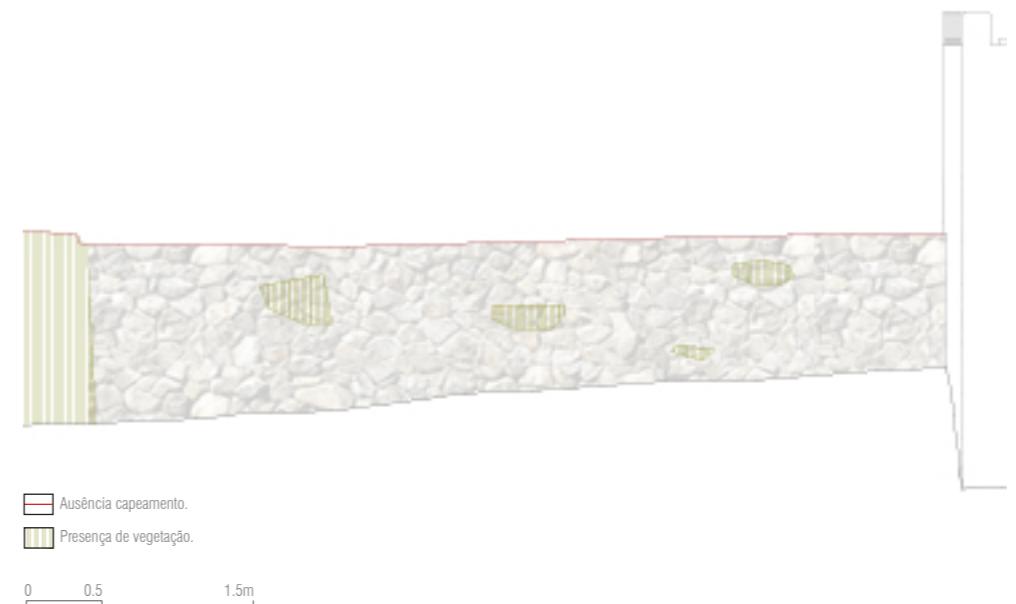
Fig. 042. Identificação das anomalias presentes na Zona 4.

A segunda, pela ausência de capeamentos, e falta de inclinação da parte superior da muralha, para uma correta drenagem, permite a entrada de água da chuva e consequente aparecimento de vegetação nos panos de muralha com dimensões consideráveis, concentração de humidade e aparecimento de eflorescências e criptoflorescências (Zonas 3 e 4).

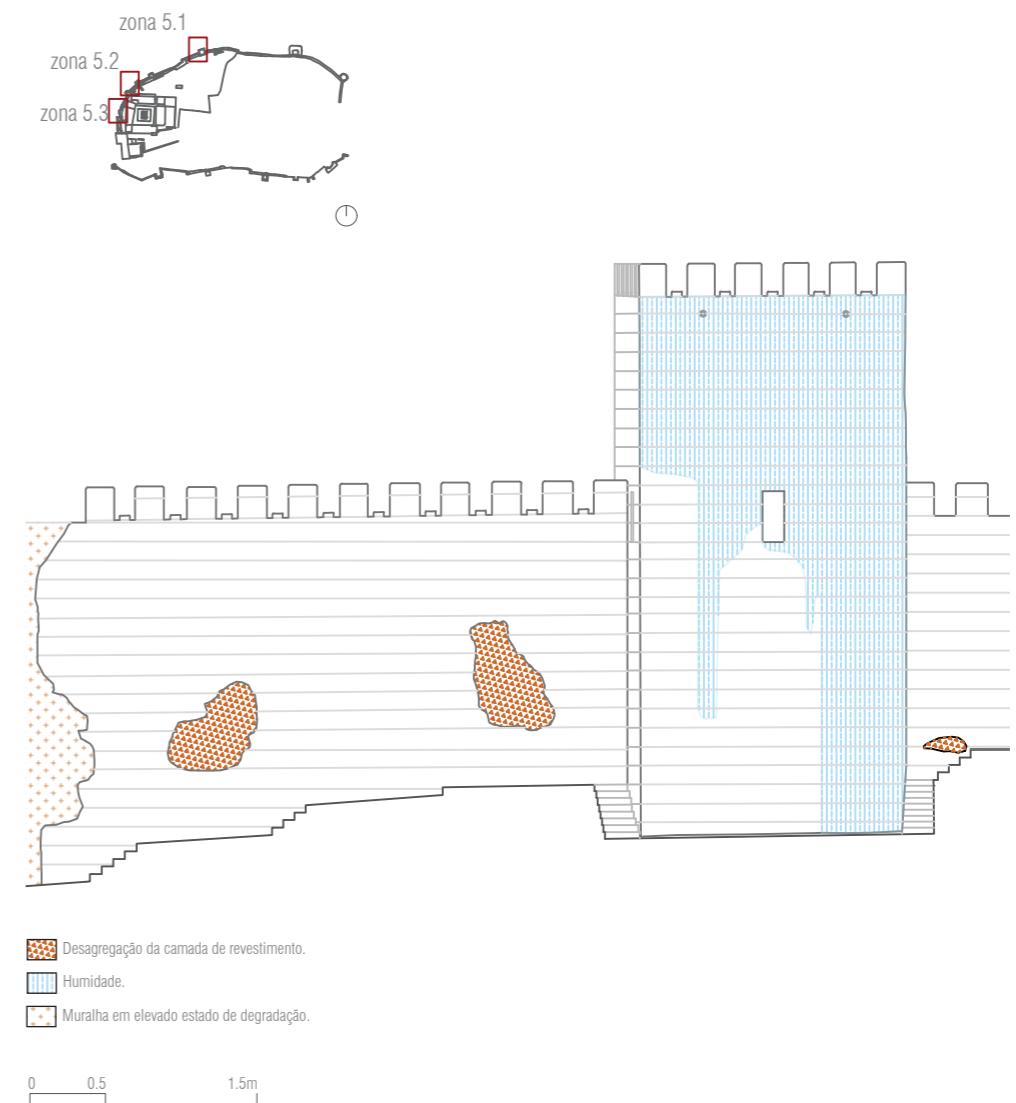
Fig. 044. Identificação das anomalias presentes na Zona 5.

Na zona 5.1 foi possível observar a presença de humidade em várias zonas da muralha, e algumas áreas sem reboco (fig.044), a partir das quais, foi verificado que a camada de reboco aí existente tem uma espessura de 50mm (fig.045). A presença de vegetação também foi observada no cimo da torre localizada na mesma zona (fig.046). Deste pano de muralha (fig.047) foram recolhidas as amostras apresentadas na fig.48.

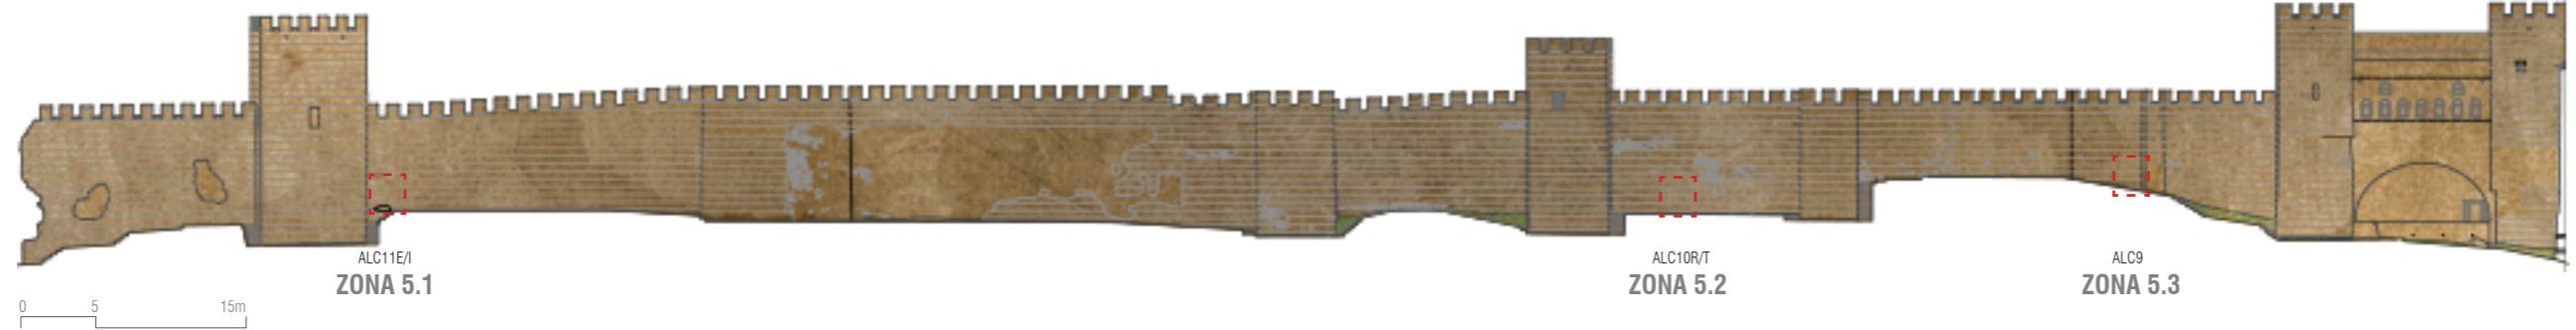
Fig. 043. Alçado Oeste vista exterior - localização da recolha de amostras.

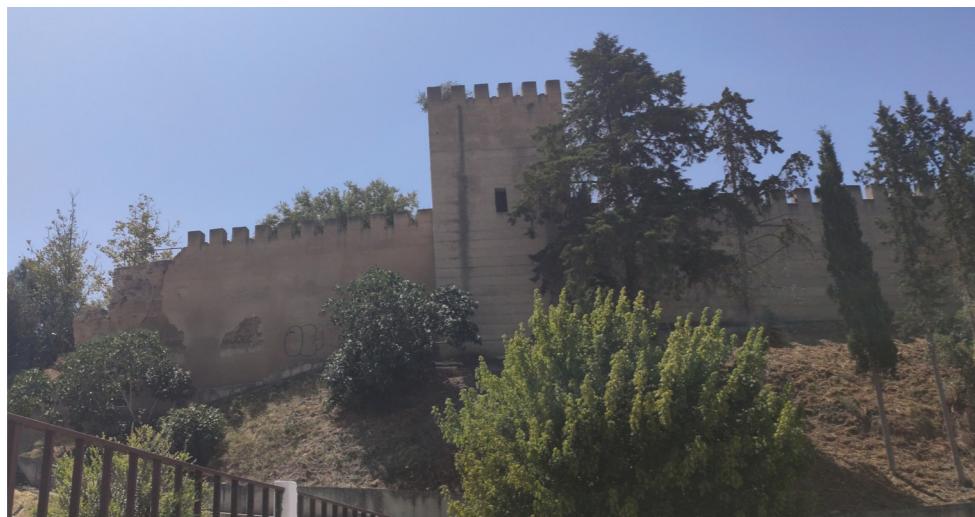
**Fig. 047.** Vista da Zona 5.1. - Local de recolha das amostras ALC11E e ALC11I.

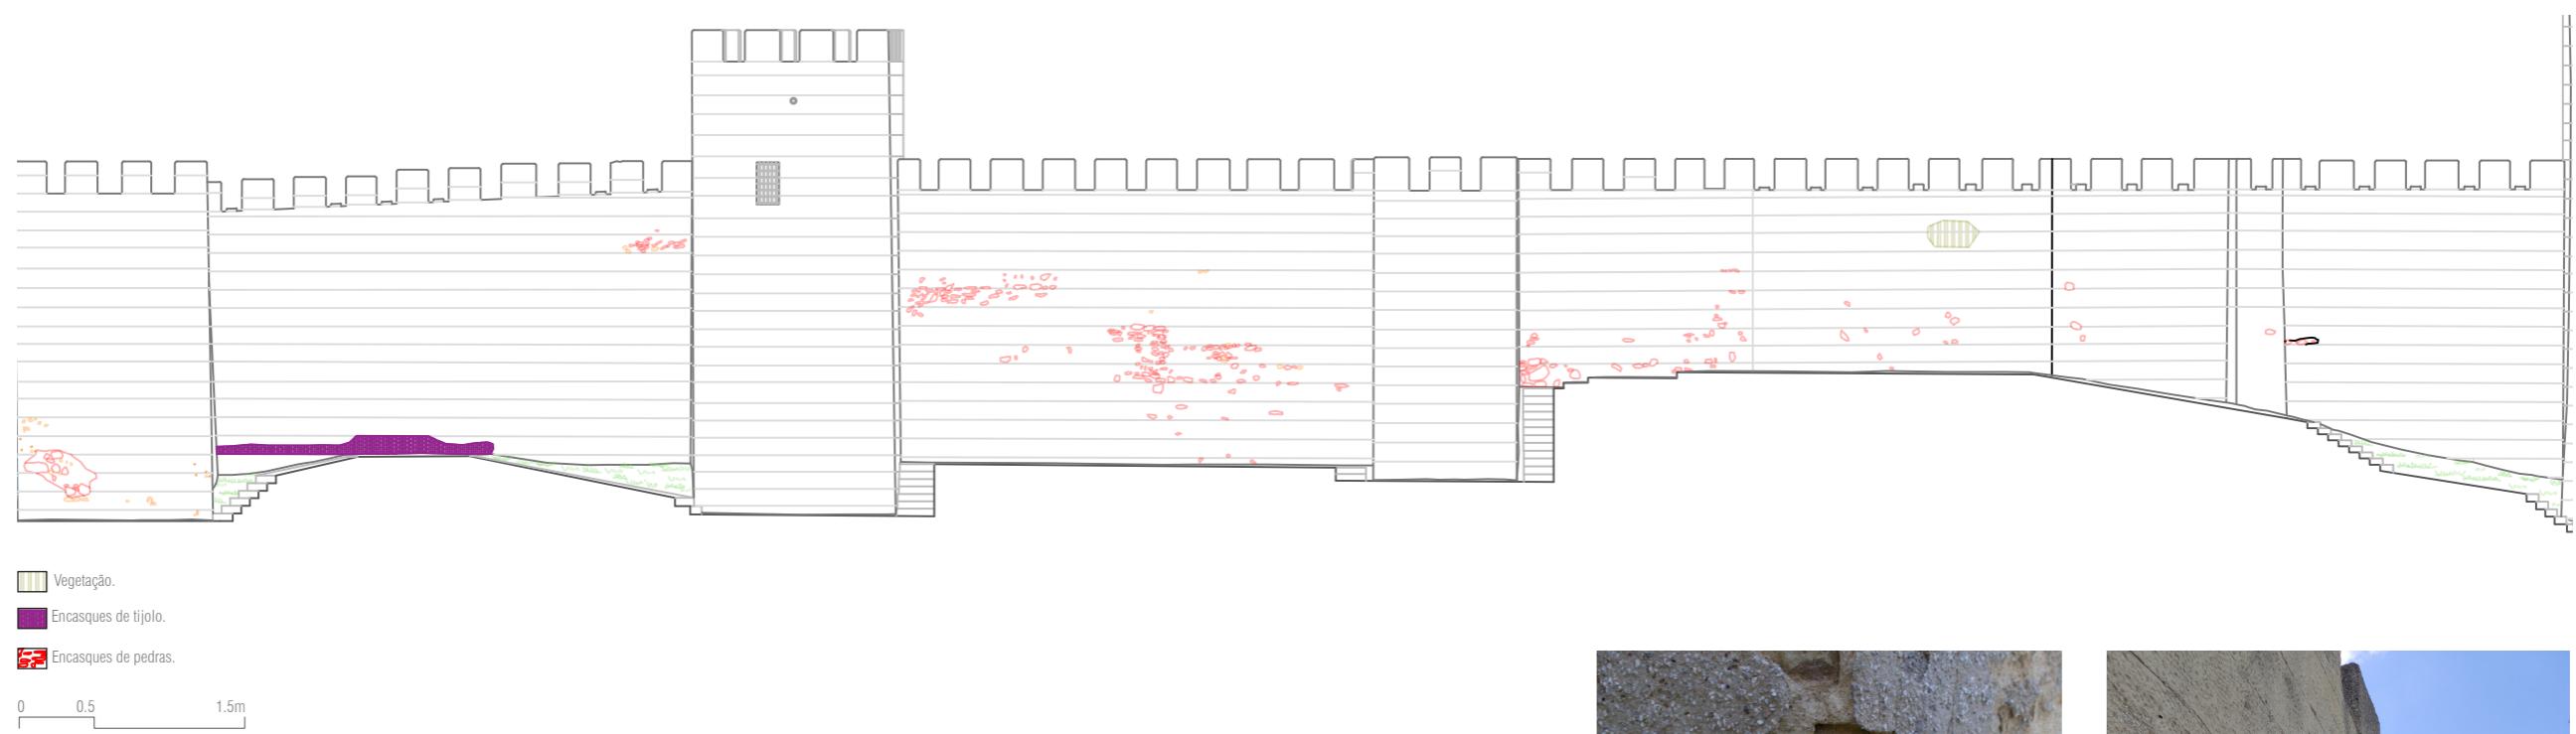
**Fig. 052.** Identificação das anomalias presentes na zona 5.2.

Na Zona 5.2 (fig.049) foi possível também observar a desagregação da camada de revestimento, assim como a presença notória de agregados com dimensões até os 30mm (fig.050). Nesta zona foram também identificadas, reconstruções da muralha em alvenaria de tijolo (representados a roxo) e pedra (representados a vermelho) tal como é apresentado na fig.051, e na fig.052, ilustrativa das anomalias identificadas, na zona 5.2. Deste troço de muralha foram recolhidas as amostras apresentadas na fig.053. Por último, na Zona 5.3, foi possível identificar a espessura da camada de reboco, com 25mm (fig.054), a presença de vegetação esporádica (fig.055). Deste troço de muralha foi também recolhida a amostra apresentada na fig.056.

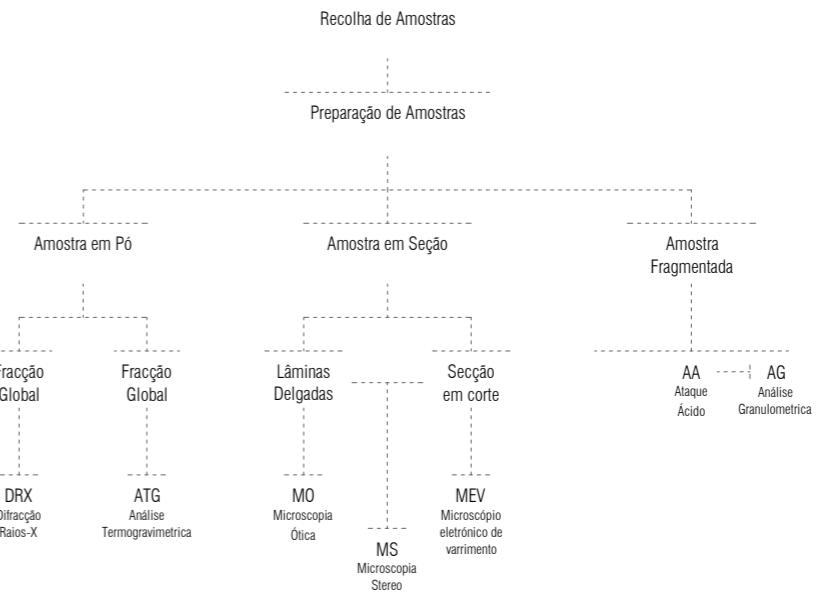
Fig. 057. Diagrama de preparação física das amostras em função da técnica de análise.

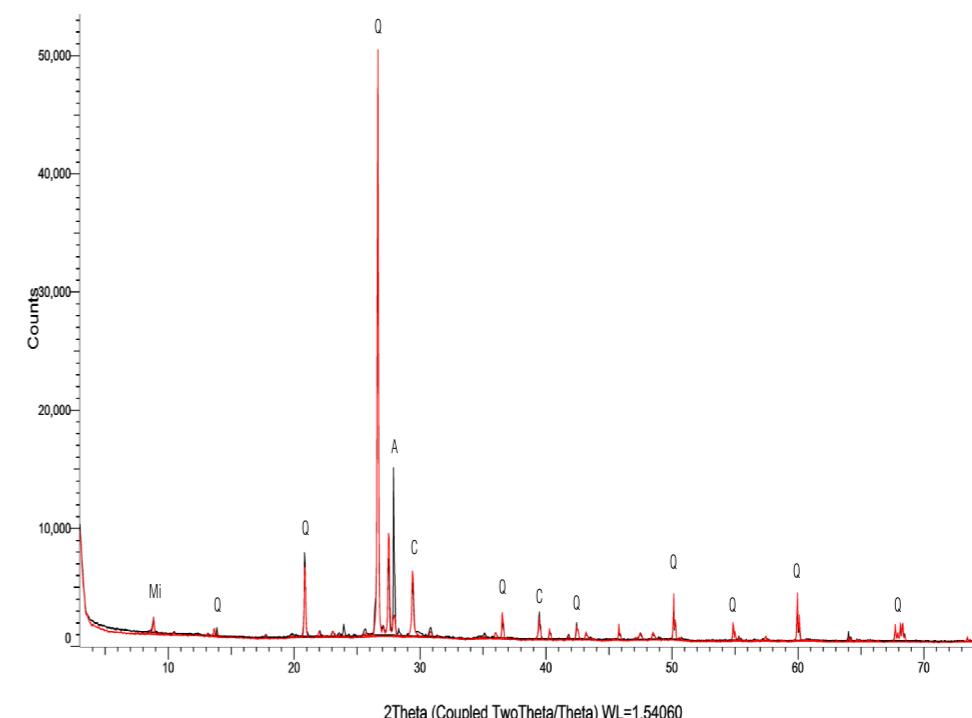
Fig. 074. Difratogramas das FG das amostras da Zona 1 – ALC1A (vermelho), ALC1B (preto) – (Q: quartzo, C: calcite, F: feldspatos, Mi: Mica, A: Albite).

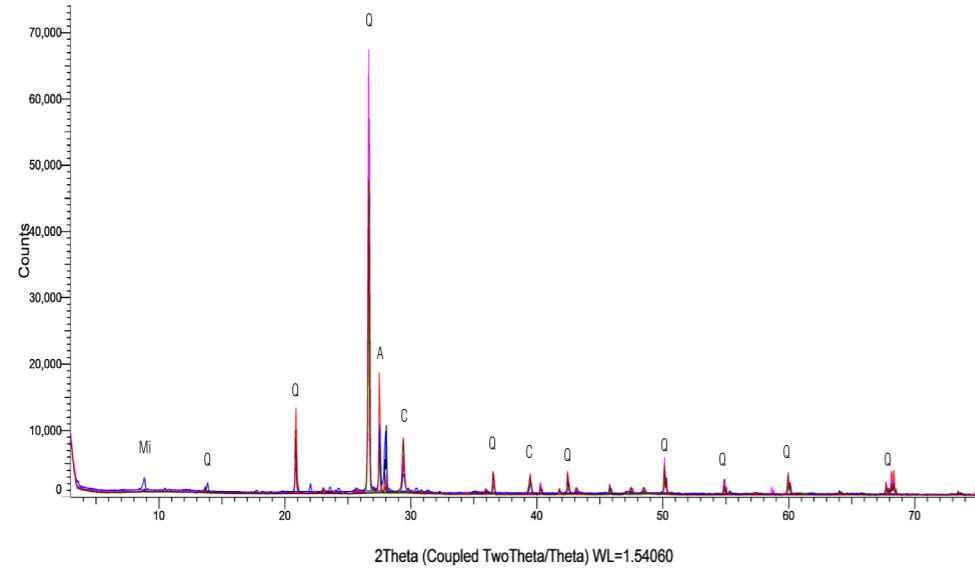
**Fig. 075.** Diffractogramas das FG das amostras da Zona 2 \_ ALC2E (rosa), ALC2I (vermelho), ALC3 (verde), ALC4E (castanho), ALC4I (azul), ALC5 (preto) - (Q: quartzo, C: calcite, F: feldspatos, Mi: Mica, A: Albite).

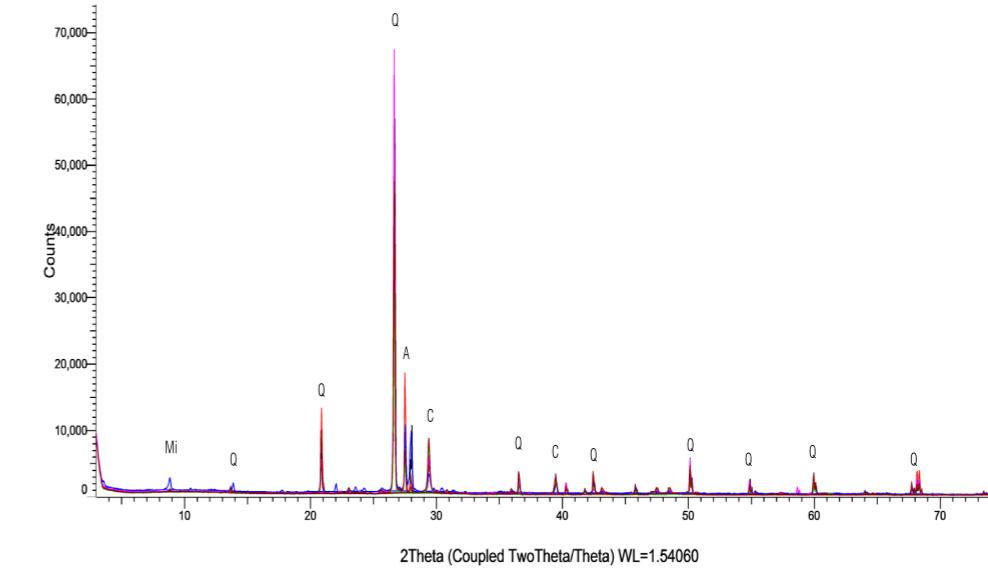
**Fig. 077.** Diffractogramas das FG das amostras da Zona 4 \_ ALC8E (preto), ALC8I (vermelho) - (Q: quartzo, C: calcite, F: feldspatos, Mi: Mica, A: Albite).

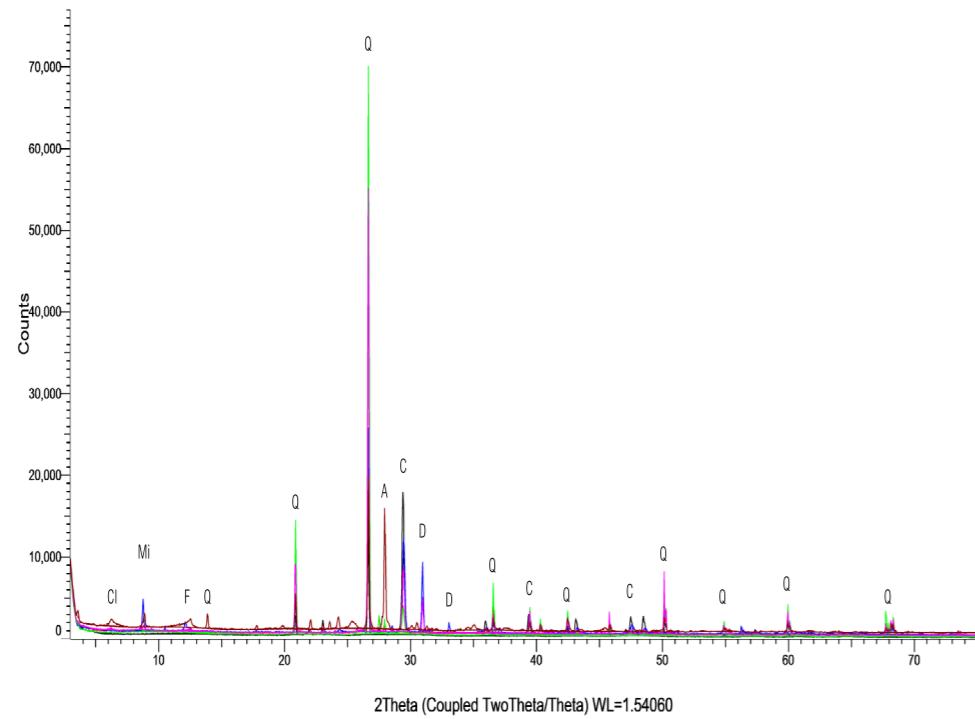
**Fig. 076.** Diffractogramas das FG das amostras da Zona 3 \_ ALC6E (azul), ALC6I (vermelho), ALC7E (rosa), ALC7I (verde) (Q: quartzo, C: calcite, F: feldspatos, Mi: Mica, A: Albite, Cl: Clinochlore, D: Dolomite).

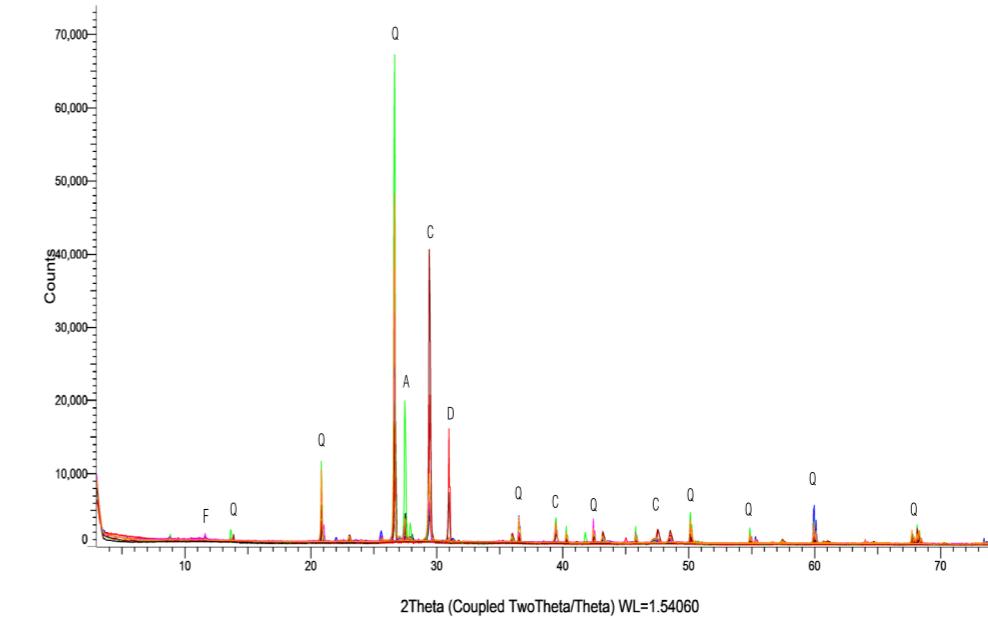
**Fig. 078.** Diffractograma das amostras da Zona 5 \_ ALC9E (vermelho), ALC9I (azul), ALC10T (preto), ALC10R (verde), ALC11Ee (castanho), ALC11Ei (laranja), ALC11I (rosa) - Q: quartzo, C: calcite, F: Feldspato, A: Albite).

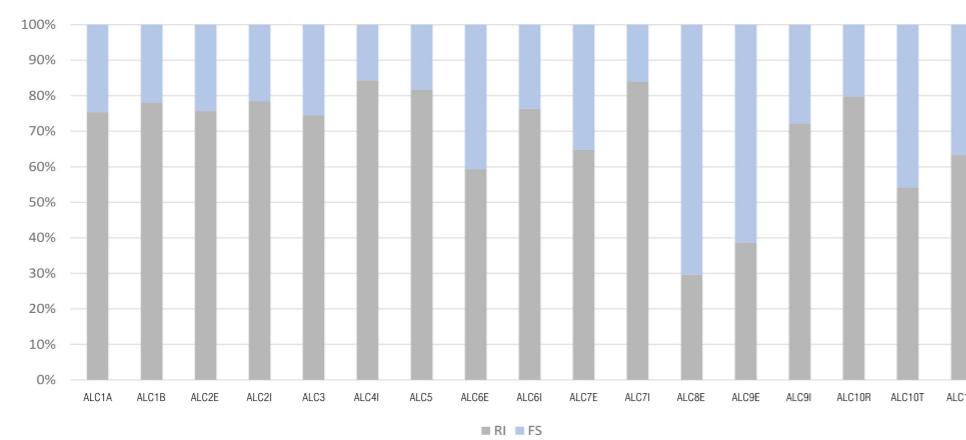
Fig. 085. Percentagem mássica de resíduo insolúvel e de fração solúvel das amostras de argamassas estudadas, obtida por ataque ácido.

A percentagem de fração solúvel varia entre os 15,7-70,5% e o resíduo insolúvel entre os 29,5-84%. Tal como demonstra a fig.085, de um modo geral, as amostras contabilizam cerca de 72,2-84% de resíduos insolúveis, variando a razão "fração solúvel:resíduo insolúvel", entre 1:3 e 1:5. As amostras ALC6E, ALC7E, ALC10T e ALC11I, registam uma menor percentagem de resíduos insolúveis, variada entre os 54,2-64,8%, e com uma razão "fração solúvel:resíduo insolúvel", entre 1:1 e 1:2. Por último, as amostras ALC8E e ALC9E, que apresentam as maiores percentagens de fração solúvel, contabilizando cerca de 29,5-38,9% de resíduo insolúvel com uma razão "fração solúvel:resíduo insolúvel" de 1:0 e 2:1 respetivamente.

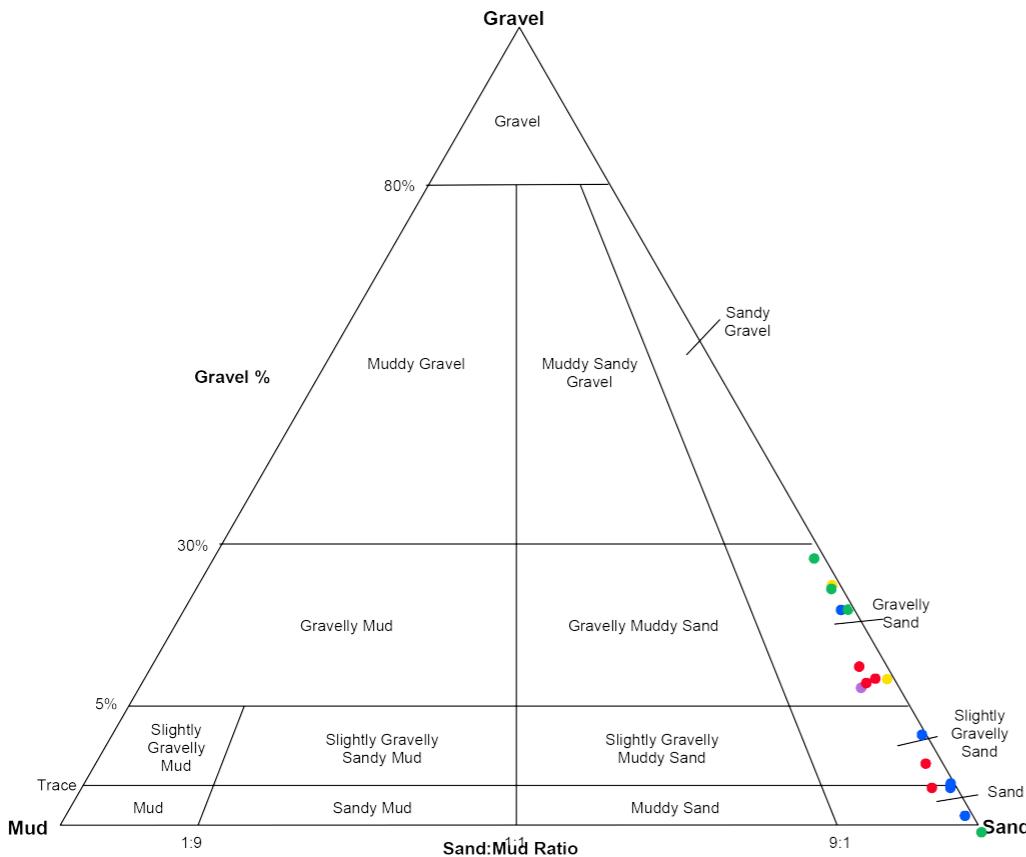
**Fig. 091.** Diagrama de classes granulométricas para sedimentos obtidos a partir do software GRADISTAT.  
Zona 1 (amarelo); Zona 2 (azul); Zona 3 (verde); Zona 4 (roxo); Zona 5 (vermelho).

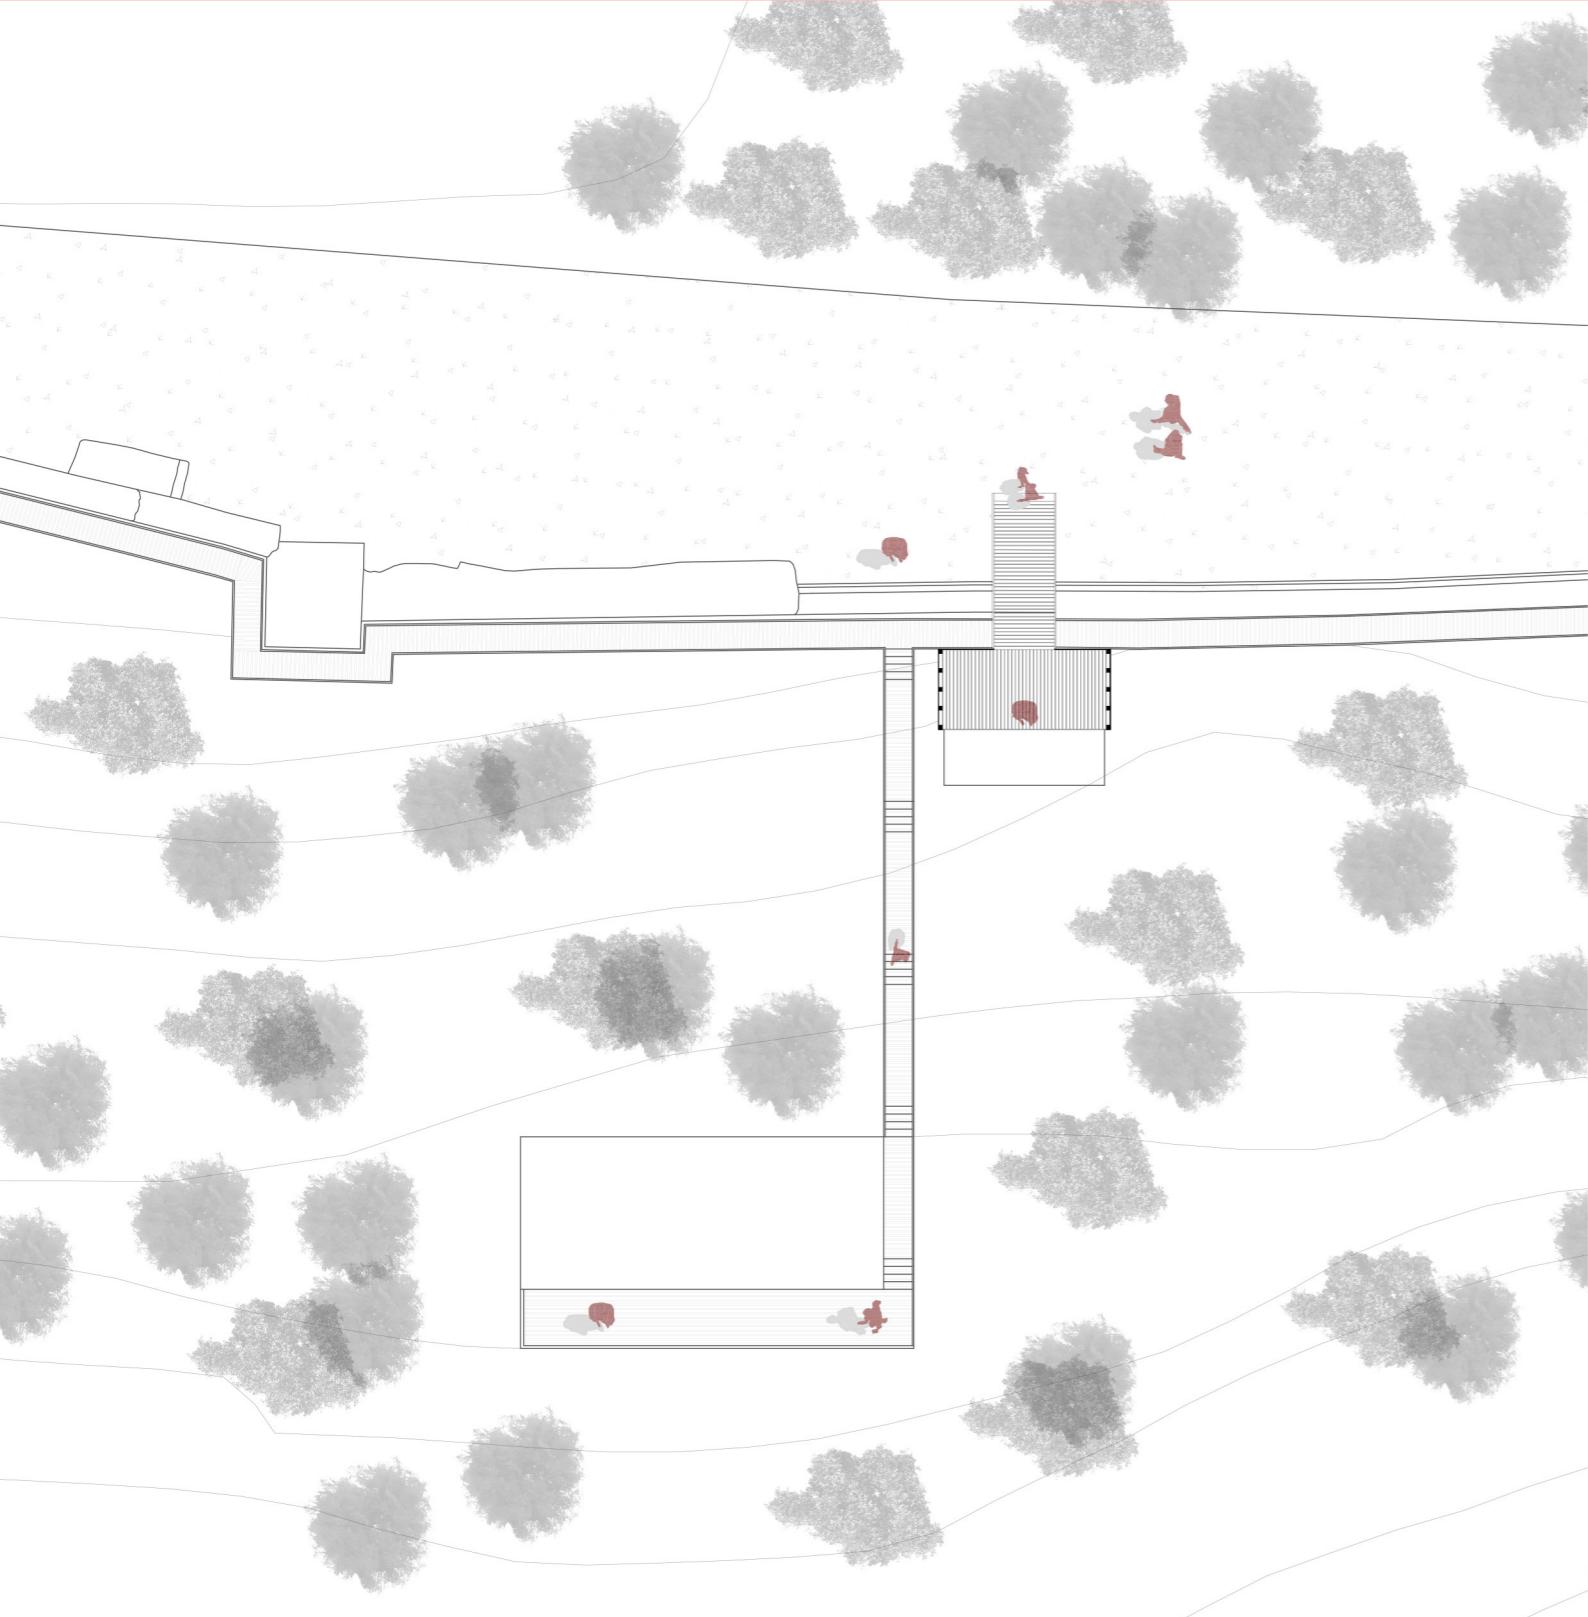
**Fig. 095.** Planta do Miradouro.
