## **Universidade de Évora - Escola de Artes**

Mestrado Integrado em Arquitetura

Dissertação

### **"Muralhas do Castelo de Alcácer do Sal - Contributo para o estudo das argamassas na arquitetura militar."**

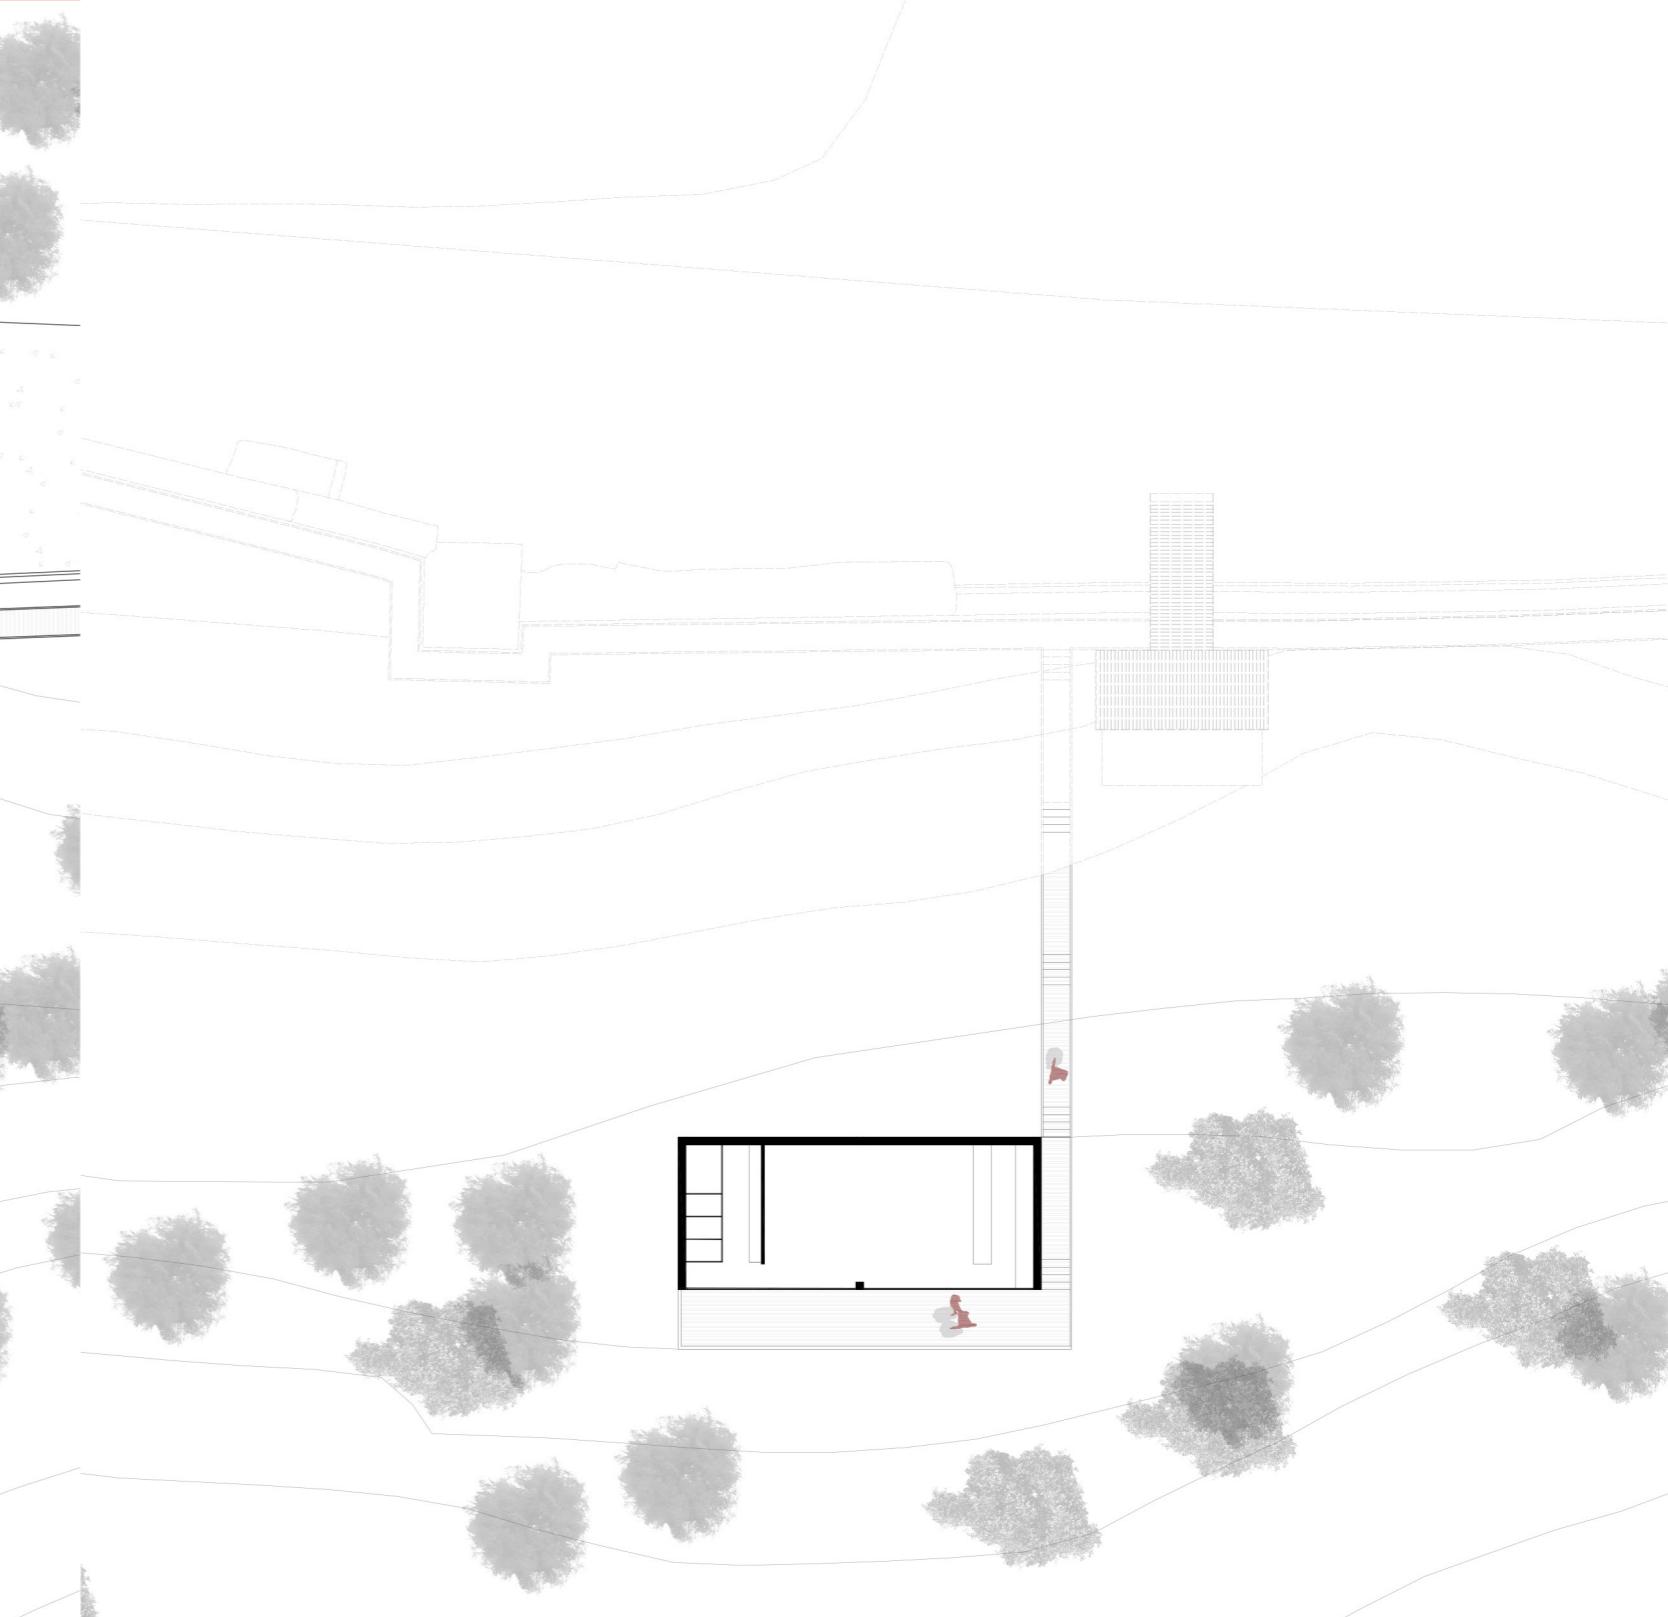
**Fig. 096.** Planta do espaço de restauração.

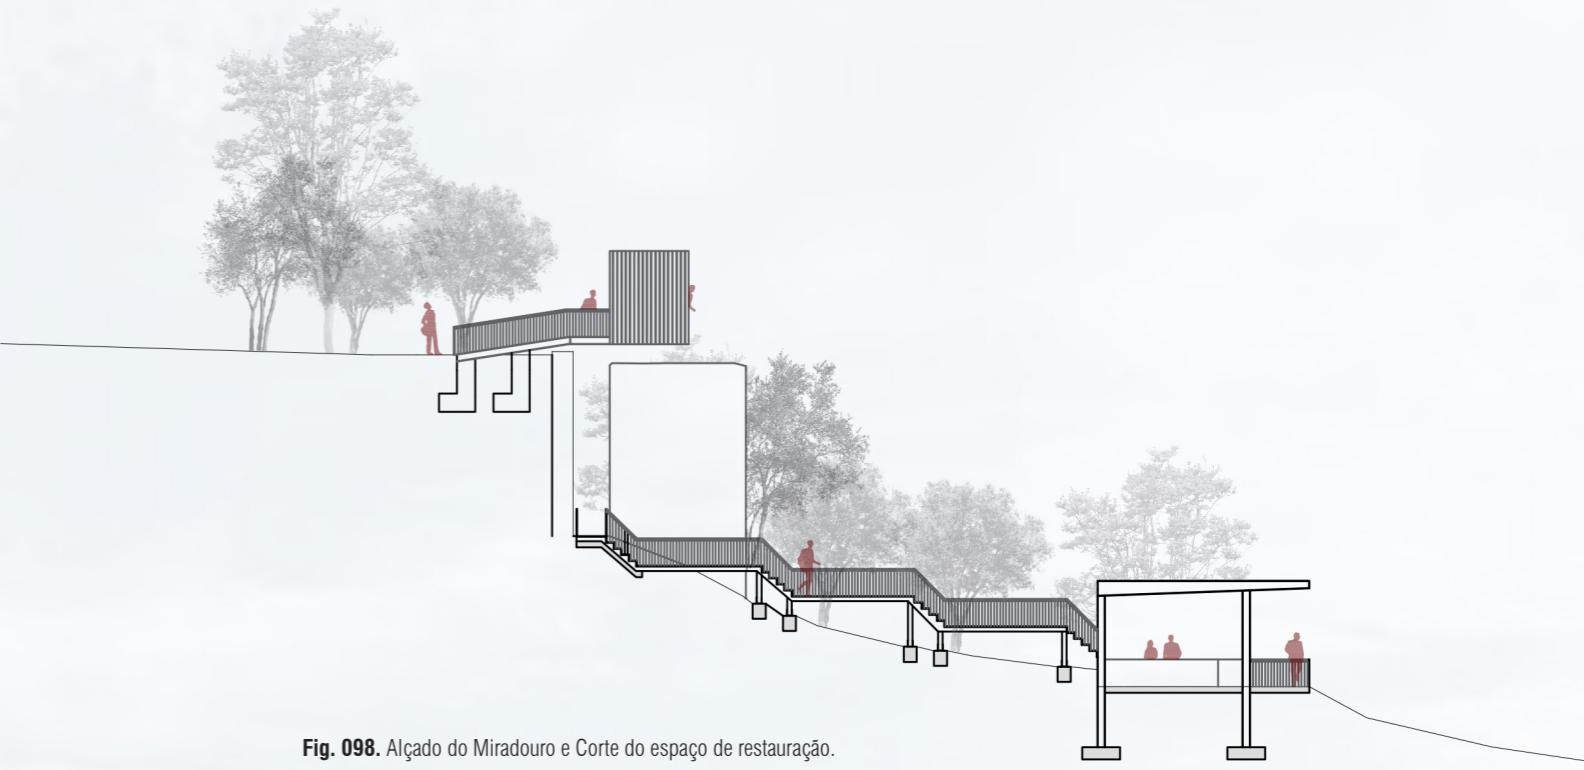
Fig. 098. Alçado do Miradouro e Corte do espaço de restauração.

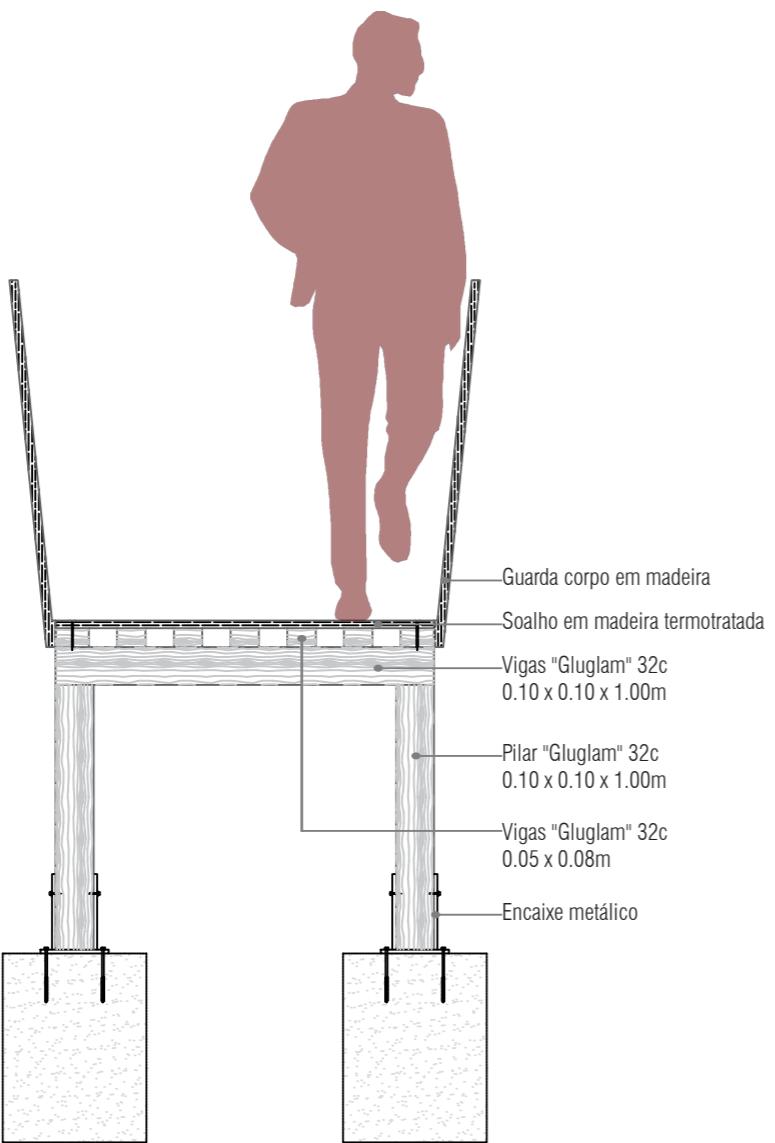
**Fig. 099.** Corte tipo com identificação dos materiais do passadiço em madeira.

Os materiais escolhidos para a construção do percurso, são o metal e a madeira. Foram escolhidos de modo a interagir positivamente com a paisagem, criando um diálogo contínuo entre as muralhas e a vegetação. A utilização destes materiais irá permitir também a reversibilidade em caso de futuras intervenções. Os elementos metálicos em contacto com as argamassas de cal são previamente protegidos com telas de neoprene para evitar que ocorra a corrosão nesses elementos anos mais tarde.

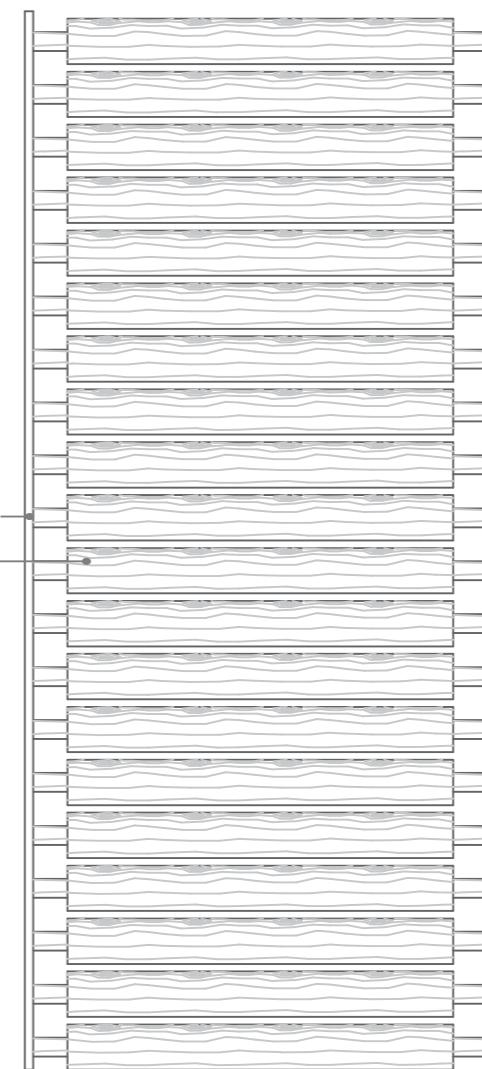
**Fig. 100.** Planta tipo com a identificação dos materiais do passadiço em madeira.

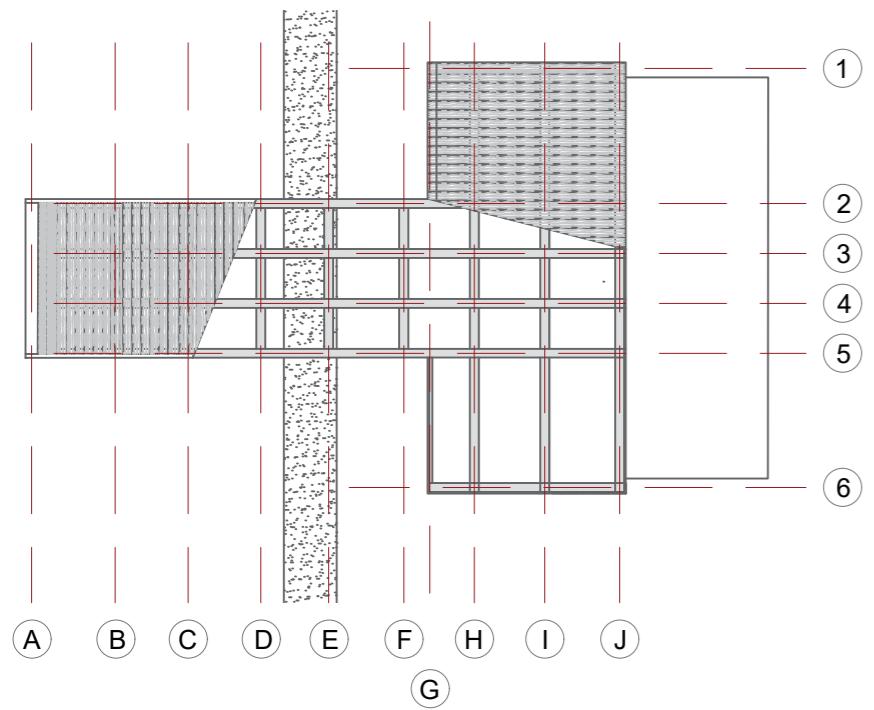
**Fig. 101.** Planta representativa da estrutura metálica do miradouro.

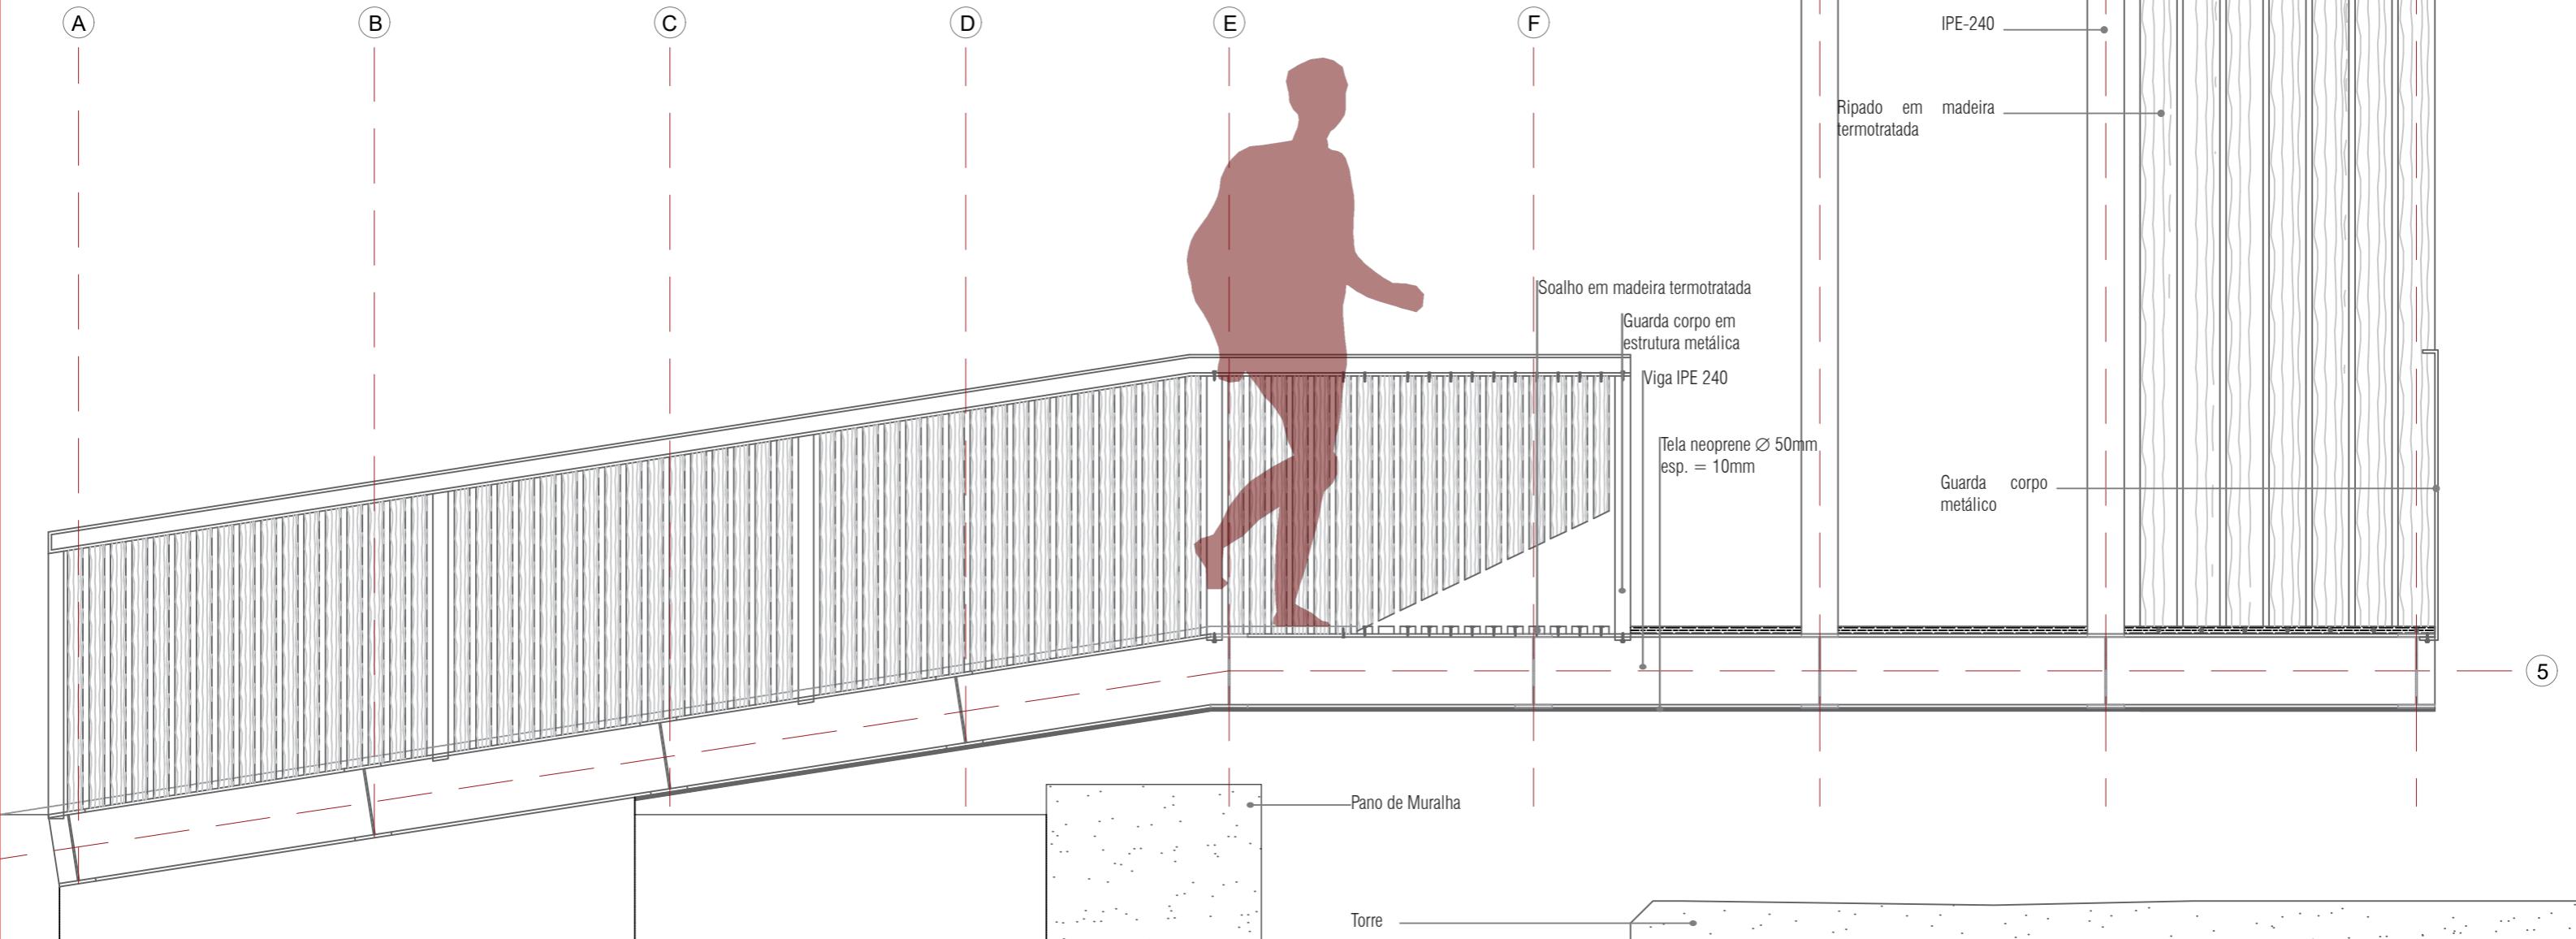
**Fig. 102.** Pormenor construtivo do miradouro.
