DOS ANDAIMES AO LABORATÓRIO

ESTUDO TÉCNICO E MATERIAL
DAS PINTURAS MURAIIS
DA ROCHA

Milene Gil¹
Inês Cardoso
Simão Palmeirim
Mafalda Costa
José C. Frade

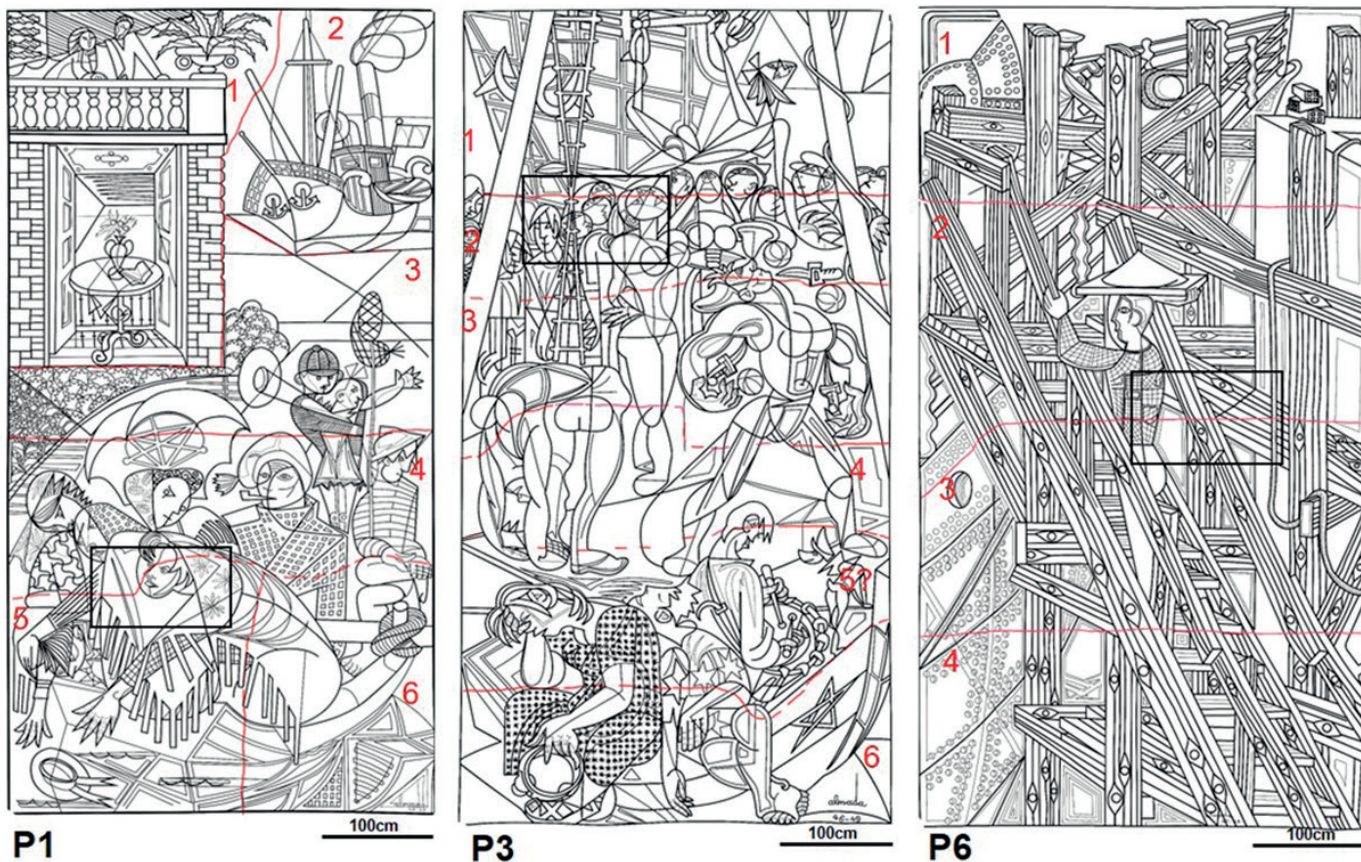
Figura 2a

Imagem gráfica com o número e a ordem de aplicação das secções de reboco nos três murais. Estas foram aplicadas de cima para baixo e da esquerda para a direita, conforme indicado pela numeração. As linhas a vermelho assinalam as junções (a tracejado quando as juntas não são facilmente identificáveis).
K. Rix, 2022; projeto Almada

A figura 2a mostra o número e a localização das secções de reboco identificadas nos murais P1, P3 e P6. O número de secções parece variar consoante a complexidade da decoração, sendo maior em P1 e P3, que apresentam mais figuras e pormenores. Em alguns pontos, as juntas encontram-se dissimuladas sob camadas espessas de tinta, o que dificulta a sua identificação e mapeamento. Na figura 2b, a observação da superfície com luz rasante – isto é, com iluminação paralela à superfície – permite evidenciar as zonas de união entre as diferentes secções de reboco. Nas três imagens, é possível observar que cada nova camada foi aplicada pressionando-se contra a anterior, já seca, o que originou uma ligeira depressão na zona de contacto.

A forma das secções de reboco é variável (figura 2a). Em P1 observam-se secções de diferentes formatos, enquanto em P3 e P6 são visíveis apenas secções aproximadamente retangulares, que percorrem todo o comprimento da pintura, sugerindo o uso de *giornate* e de *pontate*. Estes dois termos italianos são habitualmente utilizados em estudos técnicos de pintura mural para designar diferentes métodos de trabalho (Mora *et al.*, 1984). No caso da *pontata* (pl. *pontate*), uma única secção de reboco cobre toda a superfície correspondente a um piso do andaime. Como é aplicada de uma só vez, as pinturas podem ou não ser realizadas *a fresco*, dependendo da dimensão da secção e do número de pintores envolvidos. Por sua vez, a presença de uma *giornata* (pl. *giornate*) revela a progressão diária por secções de reboco mais pequenas em cada piso do andaime. Historicamente, este foi o procedimento mais comum na produção de frescos de grande escala, pois assegurava que as tintas fossem sempre aplicadas sobre uma superfície ainda húmida (Mora *et al.*, 1984; Danti, 2007; Meiss, 1970; Borsook, 1960). Assim, enquanto no caso das *pontate* a observação com luz rasante permite identificar apenas juntas de argamassa horizontais, nas *giornate* observam-se juntas horizontais e

Em P3, o artista parece ter recorrido a ambos os métodos, embora apenas sejam visíveis juntas horizontais. Em P1, a maioria das secções apresenta dimensões invulgarmente grandes para *giornate*, algumas ultrapassando os 2 x 1,5 m (por exemplo, a secção n.º 1 da figura 2a).

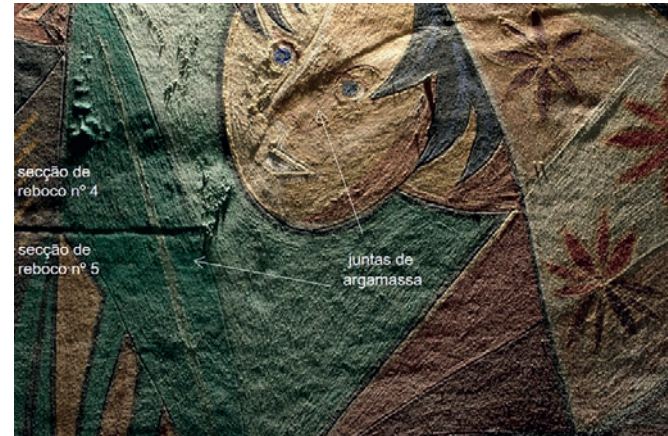
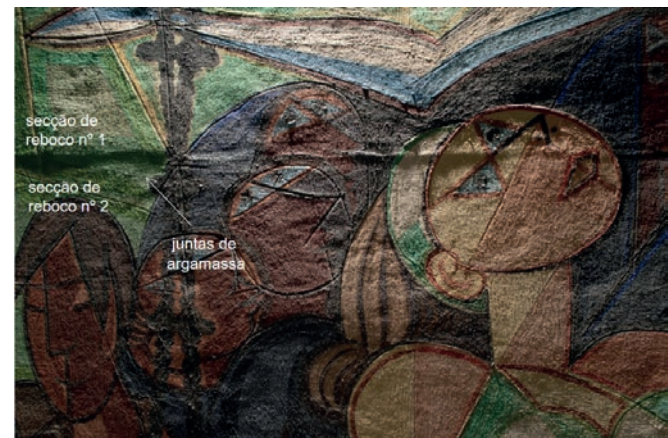
Figura 2b

Detalhes em luz rasante das áreas de junção.
Manuel Ribeiro e Milene Gil, 2022

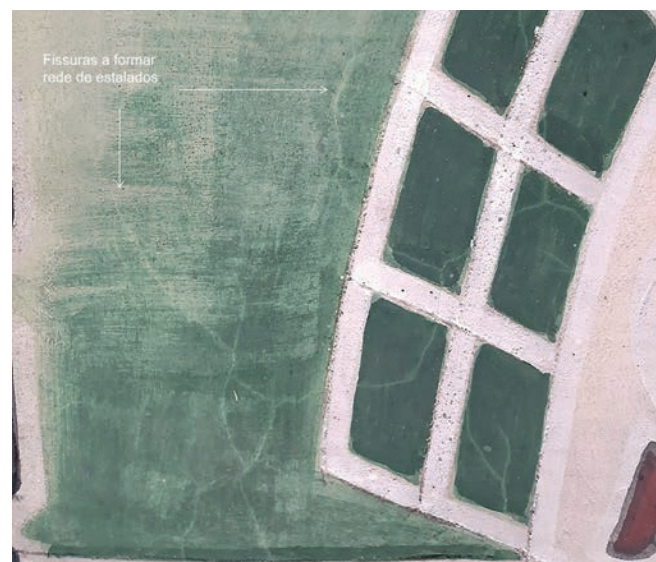
Figura 3b

Pormenor do estado de conservação da superfície pintada de reboco em 2022.
Manuel Ribeiro e Milene Gil, 2022

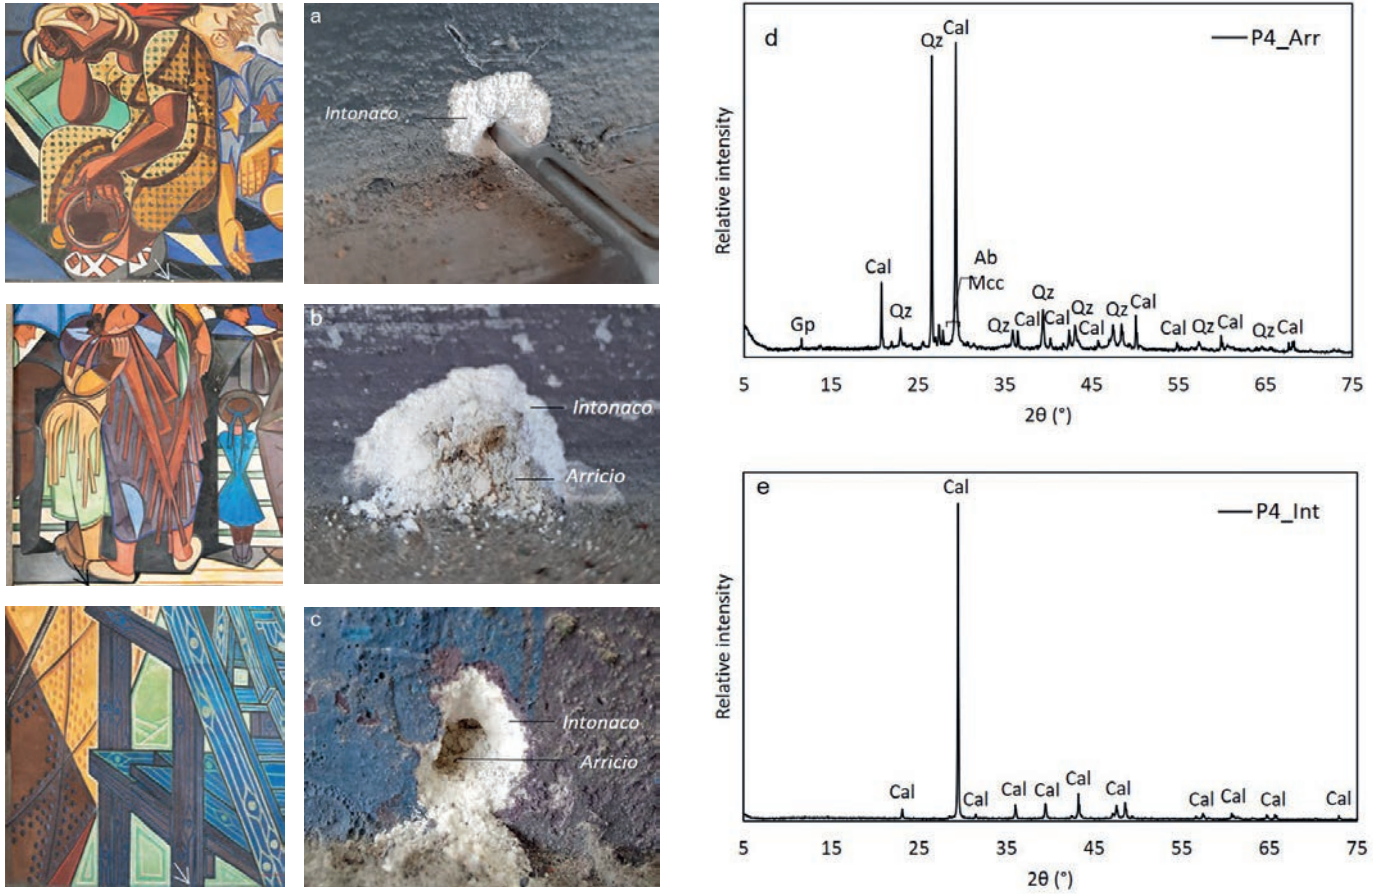
Figura 4

a) Local de amostragem de P3A_13 (a), P4_Int e P4A_Arr (b), e P6A_Int e P6A_Arr (c). Estas amostras foram recolhidas em lacunas de aproximadamente 1,5 a 3 cm de comprimento, presentes na base dos murais P3, P4 e P6; c) e d) difratogramas de P4_Arr (d) e P4A_Int (e), representativos das quatro amostras de argamassas em pó analisadas por DRX.

Relativamente ao número e à composição dos rebocos utilizados neste conjunto de pinturas, as lacunas existentes na base dos murais P3, P4 e P6 permitem distinguir duas camadas (figura 4a–c). A camada superior, de tonalidade branca, corresponde à argamassa que serve de suporte direto à pintura; a inferior, mais interna e de cor acastanhada, tem como função nivelar a superfície da alvenaria. A reduzida dimensão e profundidade das lacunas não permite medir a espessura da camada interna, mas a camada superior apresenta valores entre 0,5 e 0,8 cm. Este sistema construtivo é típico das pinturas murais *a fresco*, sendo estas camadas geralmente designadas pelos termos italianos *arriccio* (camada interna) e *intonaco* (camada superficial).

Para compreender melhor a composição destes estratos, foram recolhidas amostras e analisadas por difração de raios X (DRX) e por microscopia eletrónica de varrimento com dispersão de energia (MEV-EDX).¹⁶ Os resultados apresentados na tabela 1 e nas figuras 4d, 4e e 5a–e revelam que ambas as camadas de reboco são constituídas por argamassas à base de cal, mas com agregados diferenciados – isto é, com partículas sólidas misturadas com o ligante para conferir volume, resistência e textura à argamassa:

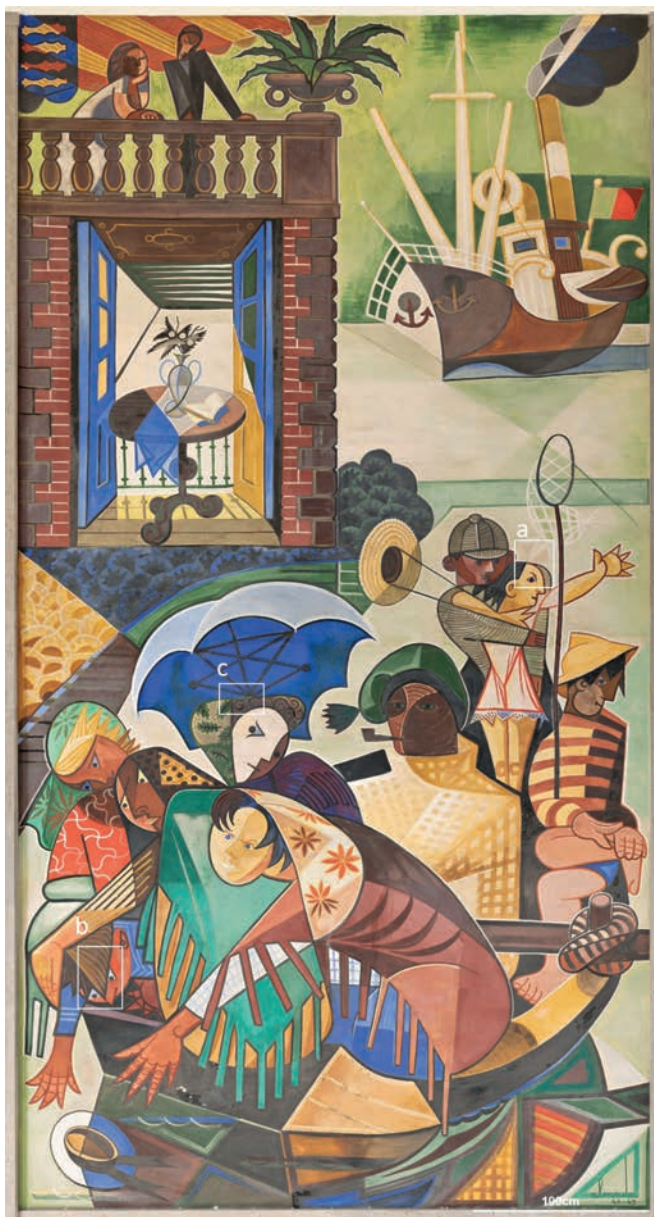
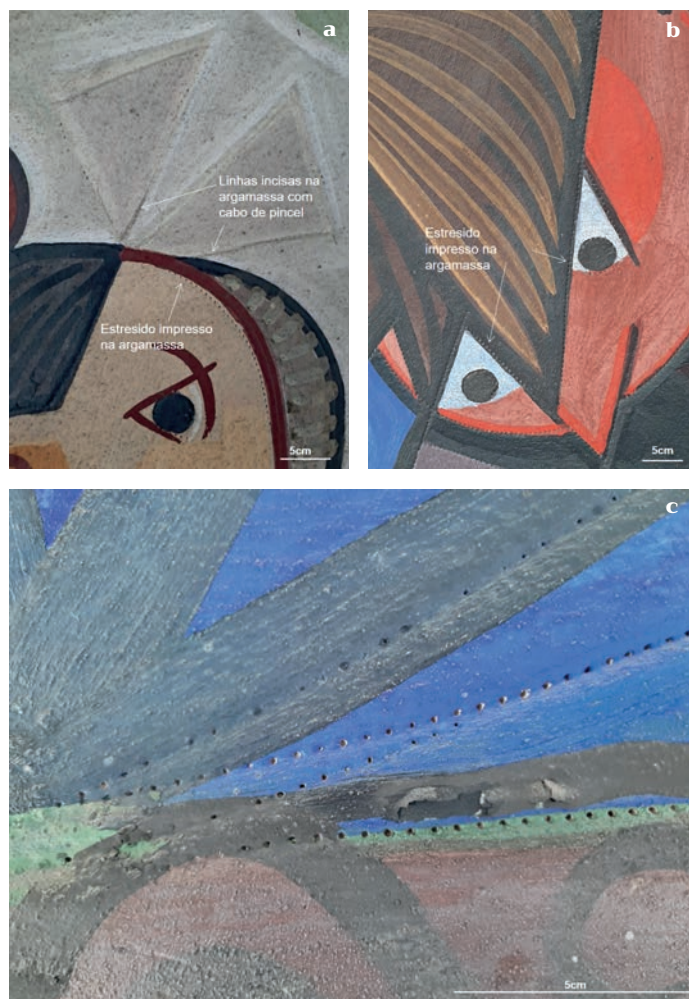
Figura 6

Pormenores da pintura onde é possível observar linhas incisadas diretamente na argamassa com o cabo do pincel (a) e o estresido impresso na argamassa (b, c) utilizados por Almada para transferir os desenhos em escala real para a parede do primeiro mural (P1). Em (c), detalhes dos orifícios impressos de Ø1 mm, obtidos ao perfurar a estresido os contornos do desenho no reboco fresco. Fotografia: Manuel Ribeiro e Milene Gil, 2022; projeto Almada

A forma como Almada Negreiros transferiu a maioria dos desenhos em escala real para as paredes revela-se particularmente inovadora. O mural P1 é especialmente relevante a este respeito, uma vez que o artista mudou de método a meio do trabalho. Sob luz rasante, observam-se linhas incisivas na parte superior do mural; da metade

Tradicionalmente, a técnica do *estresido* consiste em perfurar, com um instrumento pontiagudo, os contornos de um desenho feito em papel vegetal, criando uma série de pequenos orifícios que permitem reproduzir o traçado na parede. Para tal, utiliza-se um pequeno saco de gaze cheio de pigmento em pó – preto ou de outra cor – que, ao ser batido sobre o papel perfurado, faz o pigmento atravessar os orifícios e marcar o reboco (*intonaco*) com uma sucessão de pontos irregulares (Mora *et al.*, 1984). Este foi um dos métodos mais utilizados pelo artista, que depois unia os pontos com o cabo do pincel, criando uma linha incisa contínua.

No mural P1 ainda se observam vestígios de pontos pretos nos contornos dos elementos decorativos da metade superior. Na metade inferior e nos restantes murais, Almada passou a perfurar diretamente o papel dos desenhos sobre o *intonaco* húmido, deixando os orifícios impressos na superfície. A figura 6a–c ilustra as duas técnicas utilizadas (a–b) e mostra, em detalhe, os orifícios impressos no reboco (c), espaçados entre si cerca de 3 mm. A regularidade desse espaçamento sugere o uso de um instrumento de ponta circular – muito possivelmente uma carretilha de costura.¹⁷ Nesta imagem de pormenor observa-se ainda um ligeiro sulco arredondado que liga os orifícios, provocado pela pressão exercida ao perfurar o papel sobre o reboco ainda húmido.

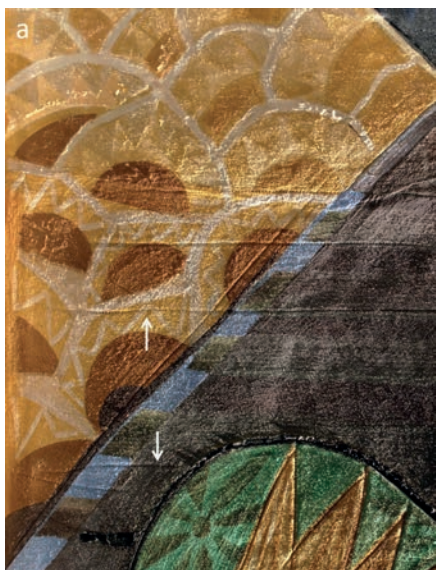
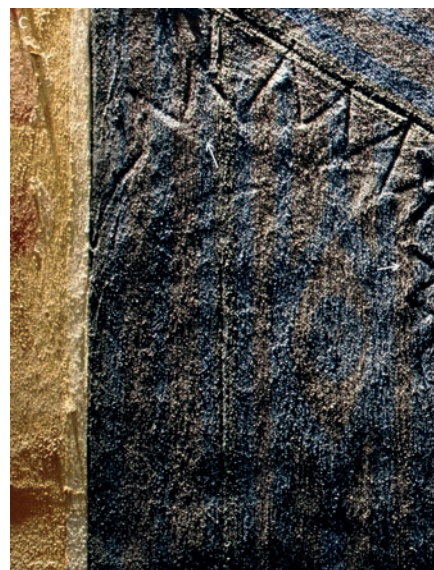
Figura 7

Pormenores em luz rasante das alterações mais evidentes observadas entre o desenho traçado e a pintura final em P1 (a), P3 (b) e P6 (c).

De modo geral, Almada seguiu fielmente os desenhos transferidos, sendo identificáveis poucas variações em relação à obra final. A figura 7a–c reúne as três alterações mais evidentes em P1, P3 e P6. Em P6, a modificação foi particularmente significativa e ocorreu já durante a fase de pintura: a eliminação de uma figura masculina com uma garrafa sob o andaime. Como mostra a figura 8, essa personagem fazia parte dos desenhos preparatórios finais de Almada e chegou mesmo a ser iniciada na parede, onde permaneceram traçados, *a estresido*, os contornos do cabelo. Uma alteração desta natureza, numa etapa tão avançada da execução, é pouco comum e levanta inevitavelmente questões sobre a sua motivação – terá resultado de uma decisão pessoal ou de uma imposição externa?

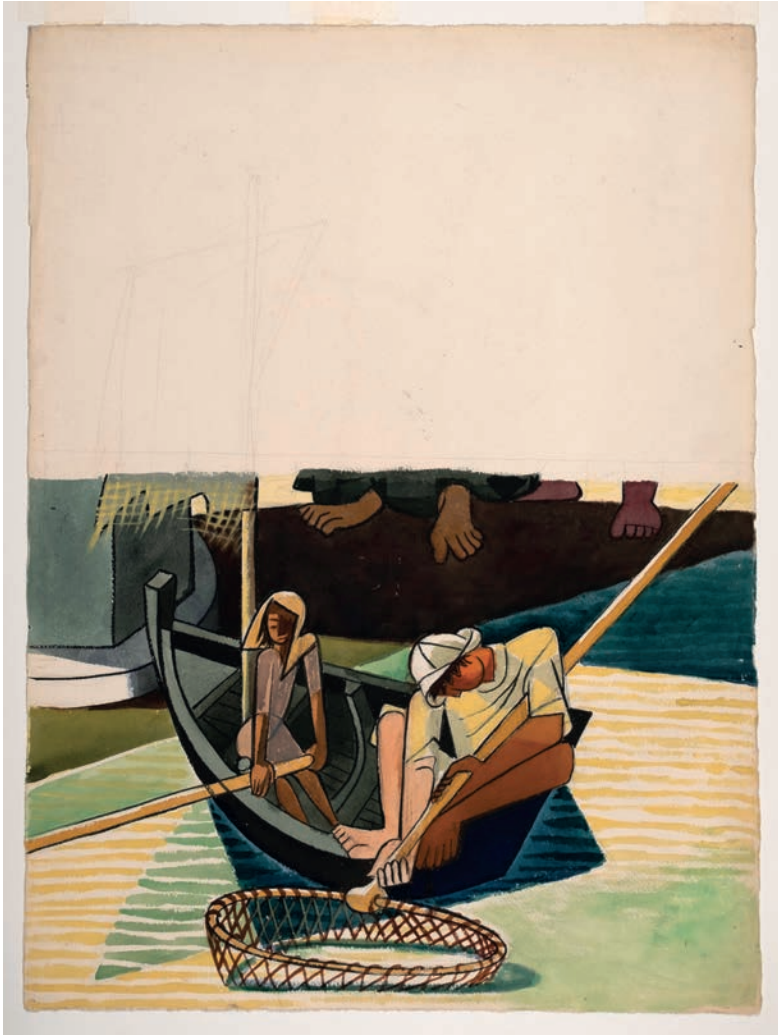
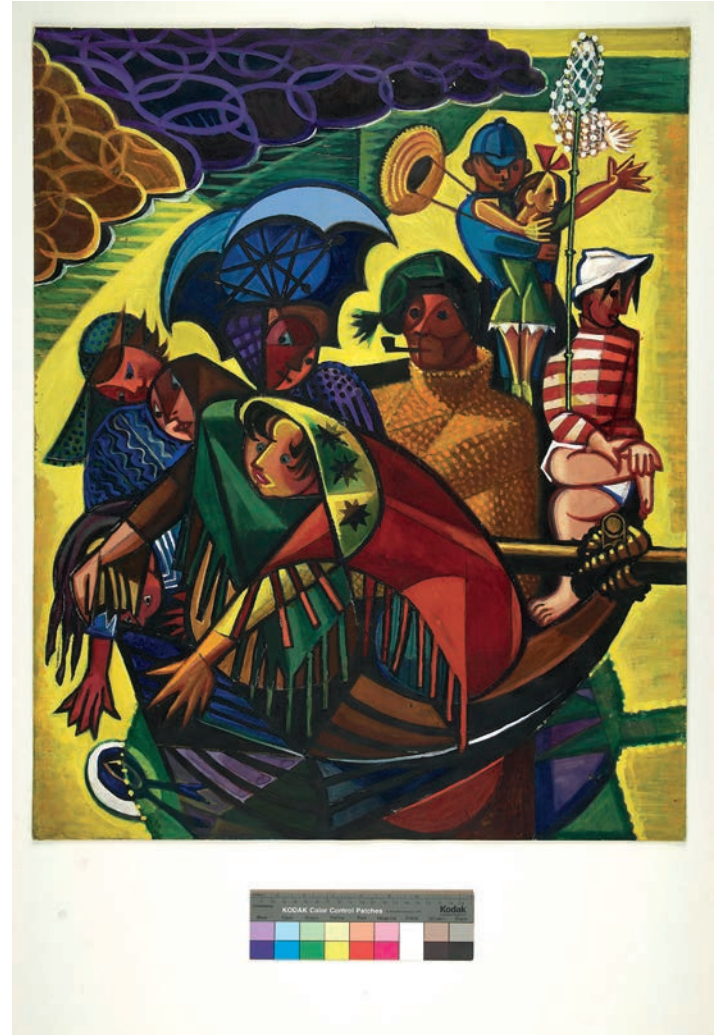
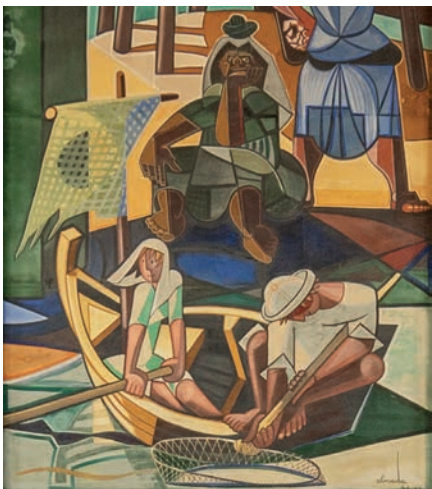
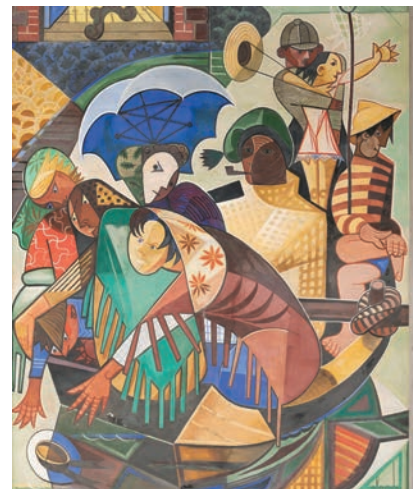
Figura 9

Pormenores de desenhos preparatórios e da obra final pintada, onde se observam correspondências cromáticas nos murais do tríptico *Litoral* (a, b) e do tríptico *Cais* (c). DEP_AN02 Dep. MNAC CEDABSA – NOVA FCSH / Herdeiros de José de Almada Negreiros; fotografia: António Coelho / DEP151 Dep. FCG CEDANSA – NOVA FCSH / Herdeiros de José de Almada Negreiros; fotografia: Paulo Costa / CAM – Centro de Arte Moderna Gulbenkian / DEP_AN03 Dep. MNAC CEDABSA – NOVA FCSH / Herdeiros de José de Almada Negreiros; fotografia: António Coelho.

As correspondências cromáticas mais evidentes surgem em alguns trajes e guarda-sóis dos esboços para o tríptico *Litoral* (figuras 9a e 9b) e nos marinheiros da cena central do tríptico *Cais* (figura 9c), onde a seleção de tons quentes e frios se aproxima da obra mural concluída.

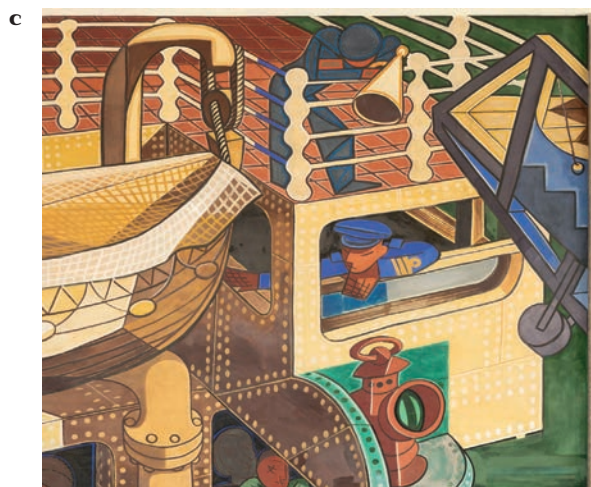
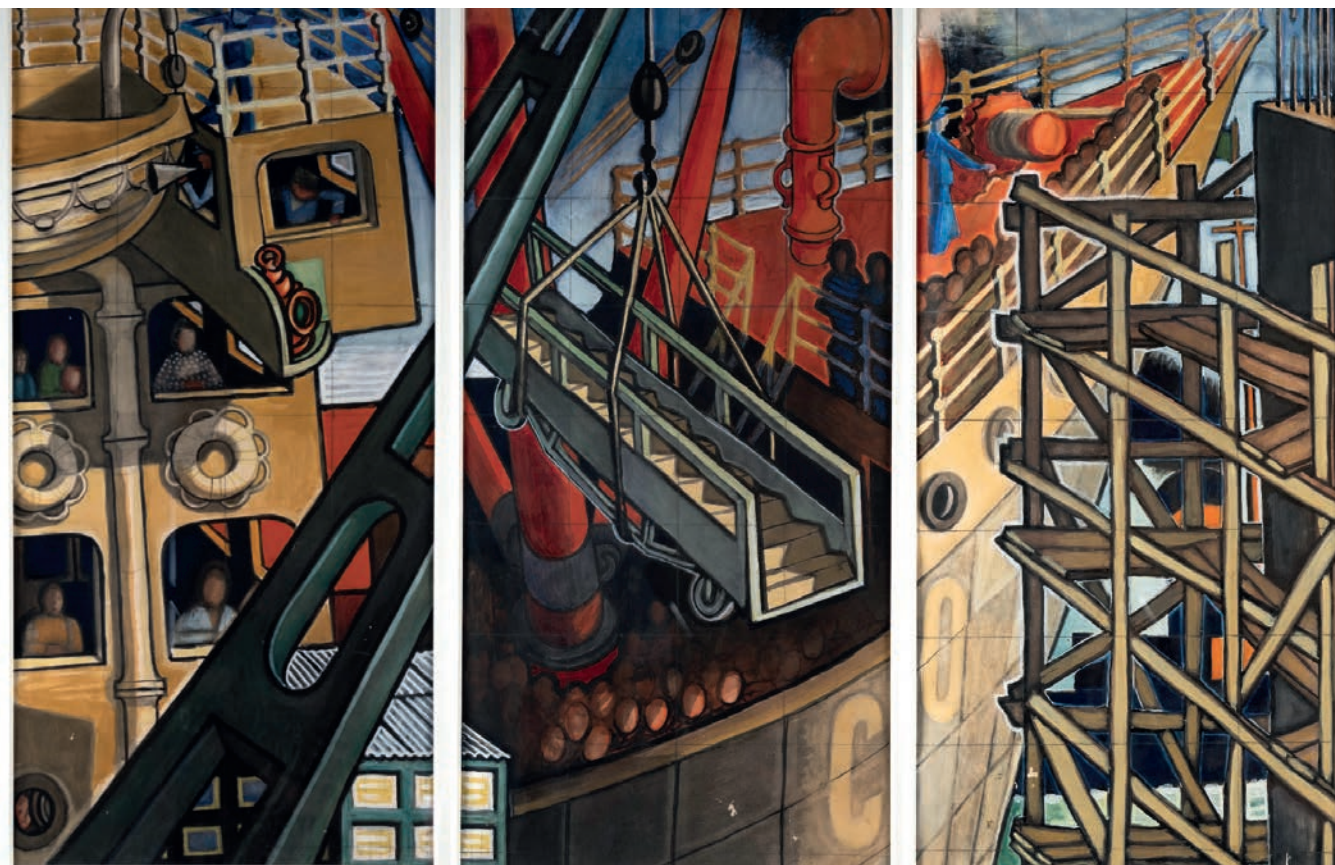
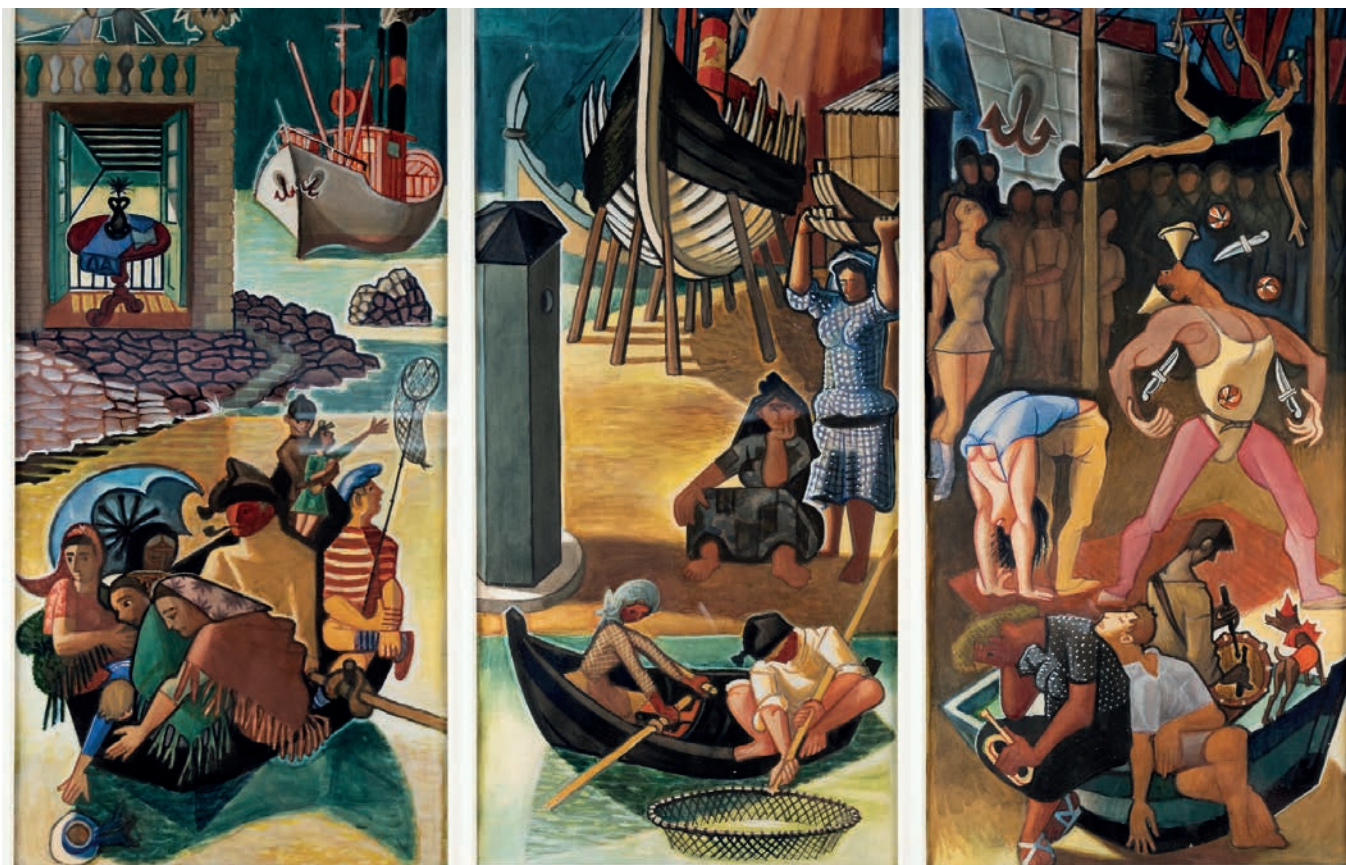
Figura 10

Dois exemplos de estudos cromáticos de Almada Negreiros para os trípticos *Litoral* e *Cais*, feitos a guache e grafite sobre papel (sem data), que testemunham a evolução do trabalho preparatório em termos de cor. DEP_AN 43 a DEP_AN 48 Dep. MNAC CEDABSA – NOVA FCSH / Espólio de José de Almada Negreiros; fotografia: António Coelho

As alterações mais significativas verificam-se nos fundos do céu que, nos estudos preparatórios, surgem em azul-escuro, enquanto nos murais passam a tons de verde ou a amarelo-esverdeados (figura 10). Também as estruturas de escadas e andaimes, inicialmente representadas em castanho e preto, adquirem na versão final pintada uma tonalidade azul dominante, enriquecida por veios amarelos e verde-claros que evocam os olhos estilizados característicos de Almada Negreiros.

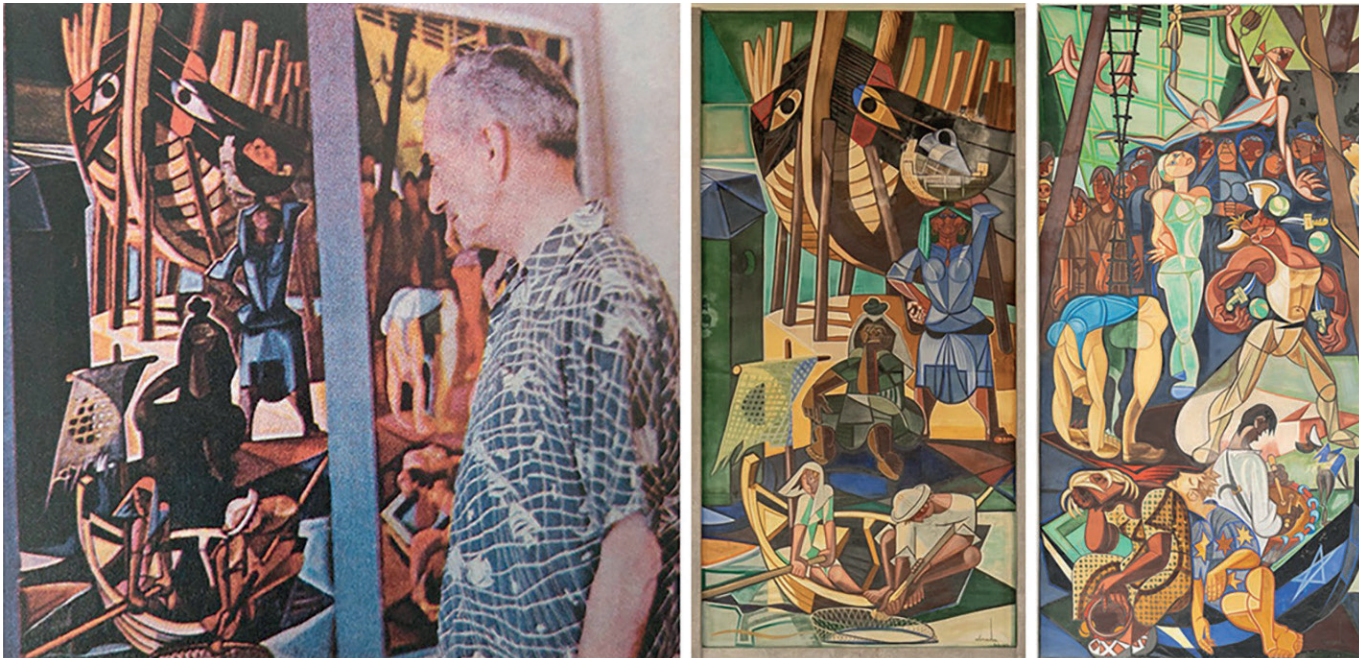
Figura 11

À esquerda, Almada Negreiros observa, em 1956, os desenhos a cores dos murais P2 e P3 da Gare Marítima da Rocha do Conde de Óbidos, pintados em 1949; à direita, as obras finais em 2022.

Na encomenda de 1945 para a Gare Marítima de Alcântara, Almada foi fotografado, pelo menos em duas ocasiões, no átrio, junto às paredes onde estavam afixados os estudos finais a cores que o guiavam no andaime (Gil & Candeias, 2025). Já na encomenda de 1949, foi identificada, até ao momento, apenas uma única fotografia semelhante (Vieira, 2001) (figura 11). Nesta imagem, datada de 1956, Almada observa os desenhos a cores de dois dos seis murais pintados na Gare Marítima da Rocha do Conde de Óbidos (P2 e P3).

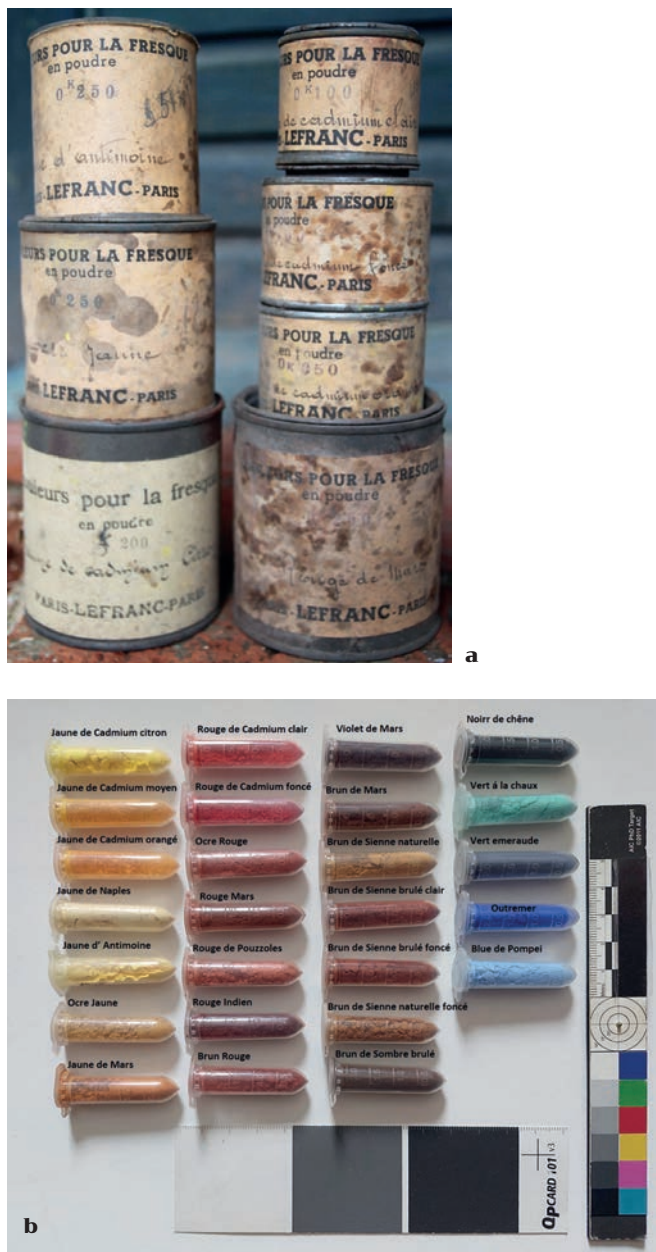
Figura 12

Exemplos de pigmentos em pó encontrados no ateliê do artista. À esquerda, vista geral de três latas enferrujadas da marca Pigments en poudre pour la Fresque – LEFRANC–Paris e, à direita, a coleção de 26 pigmentos diferentes analisados em 2019. Na imagem, a identificação dos pigmentos encontra-se colocada abaixo dos respectivos recipientes.

No total, foram identificadas mais de quarenta latas de diferentes tamanhos, cheias ou semi-cheias, contendo pigmentos em pó destinados à pintura *a fresco* e provenientes da reputada marca francesa LEFRANC–Paris (designada Lefranc & Bourgeois a partir de 1965). Na figura 12 observam-se, em (a), sete das latas ainda com pigmentos no interior e, em (b), a coleção de vinte e seis pigmentos identificados em 2019.

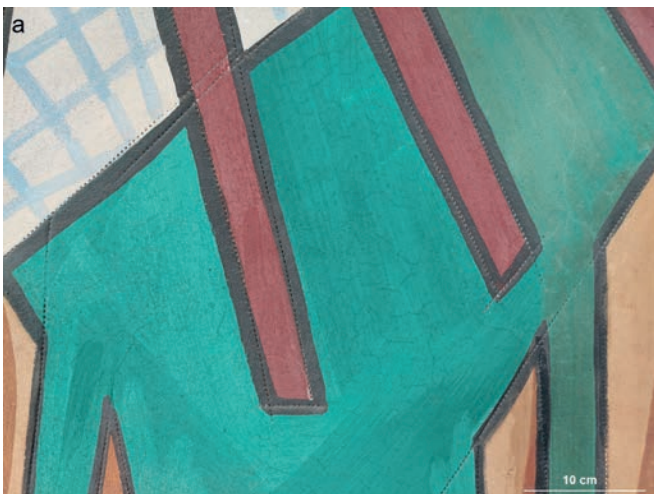
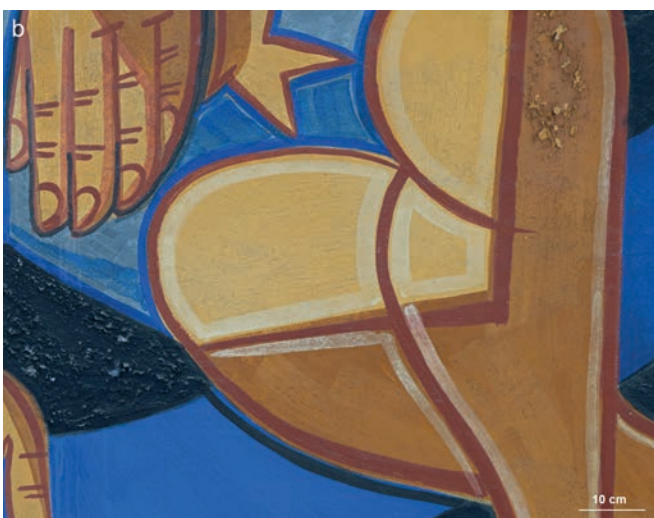
Figura 13

Detalhes dos fundos coloridos em P1 (a), P3 (b) e P6 (c).
Milene Gil, 2022; projeto Almada

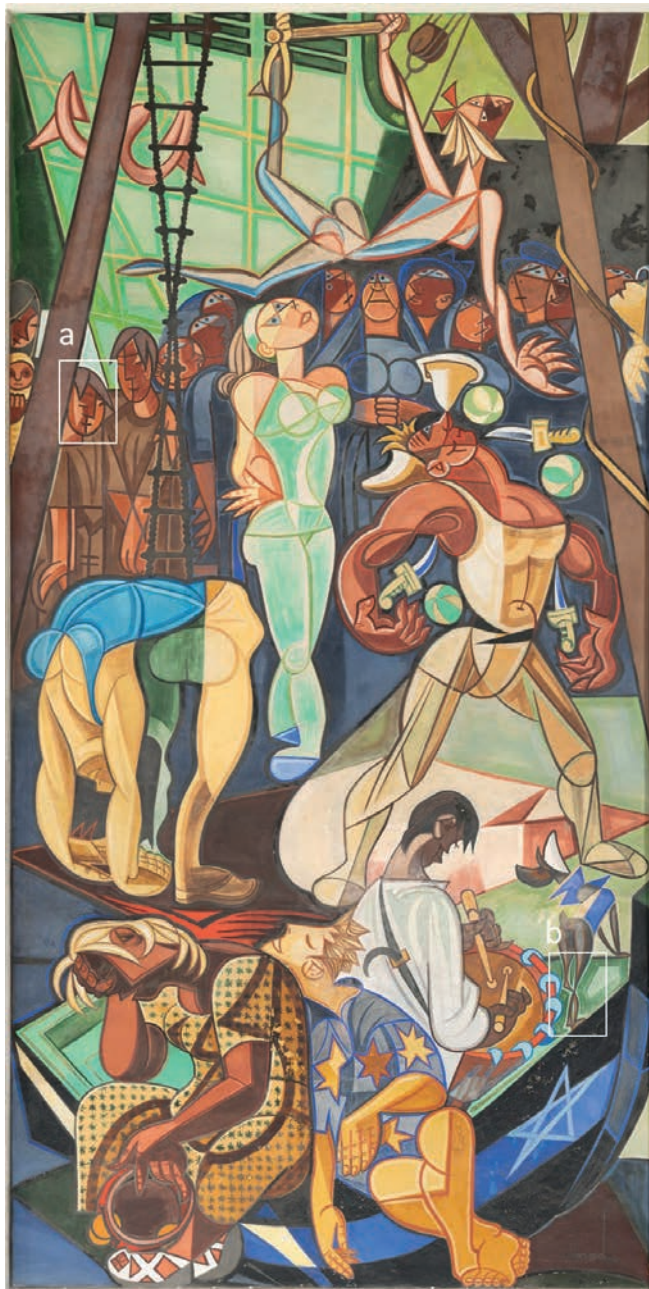
Figura 14

Detalhes dos diferentes tipos de pinceladas utilizadas na pintura dos fundos e na modelação das figuras em P3.
Milene Gil, 2022; projeto Almada

A largura das pinceladas varia entre 0,5 e 6 cm, revelando o uso de pincéis de diferentes formatos – largos e chatos para os fundos, mais finos e redondos para os detalhes e contornos finais (figura 14a-b).

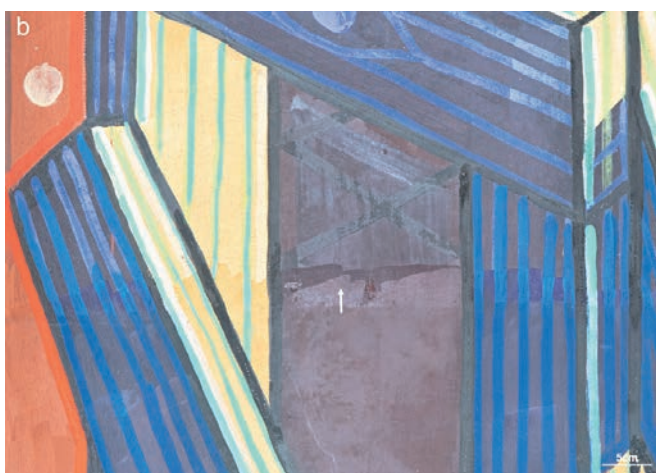
Figura 17

Pormenores das pinturas realizadas em duas secções de reboco em P3 (a) e em P6 (b), com indicação das áreas de junção; em (c), detalhe de uma das alterações na composição durante o processo de pintura.

Este método de trabalho é visível no primeiro mural (P1) e, sobretudo, no terceiro (P3), nos rostos das figuras representadas na metade superior da composição (figura 17a). No último mural (P6), este princípio nem sempre foi seguido, como mostra a figura 17b-c: observam-se várias gotas de tinta mal dissimuladas na superfície pictórica, mudanças de composição e, como referido anteriormente, eliminação de uma figura já durante a execução na parede. Este mural distingue-se ainda dos restantes pela menor presença de camadas de pintura transparentes e semi-transparentes. O uso alternado de pinceladas fluidas e opacas gera efeitos óticos que enriquecem visualmente a composição (figura 14). Em P6, as camadas de pintura são maioritariamente opacas e bastante espessas, desde os fundos até aos retoques finais. Todos estes elementos transmitem a impressão de que Almada terá ficado sem tempo e acelerado o ritmo de execução.
