**PRAÇA DO GIRALDO**  
**2. FICHA DE CARACTERIZAÇÃO DO EDIFÍCIO**

**PRAÇA DO GIRALDO**  
**1. FICHA DE IDENTIFICAÇÃO DO EDIFÍCIO**

<b>Localização</b> – Praça do Giraldo, 86/92

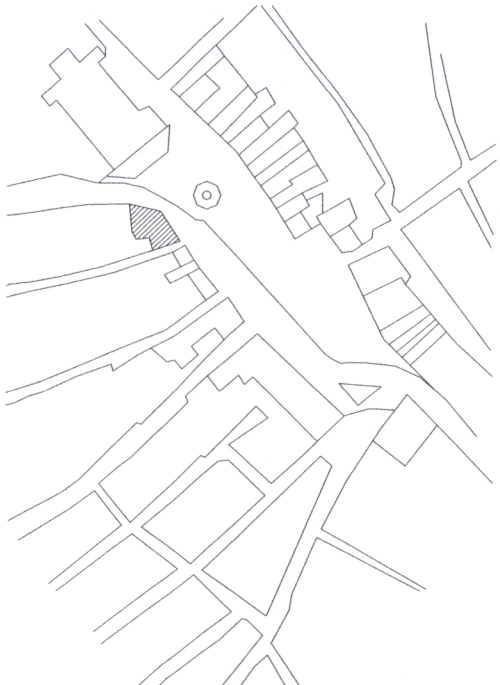
**Estado de conservação / patologias** – Edifício em mau estado de conservação da fachada, verificando-se a existência de lacunas nos revestimentos e acabamentos junto à cornija, bem como alguns problemas de humidade nas sacadas dos vãos, por retenção das águas pluviais. A fachada apresenta ainda alguma sujidade (poluição do tráfego) e descoloração geral. A pouca exposição solar do edifício contribui igualmente para os problemas decorrentes das infiltrações de água.

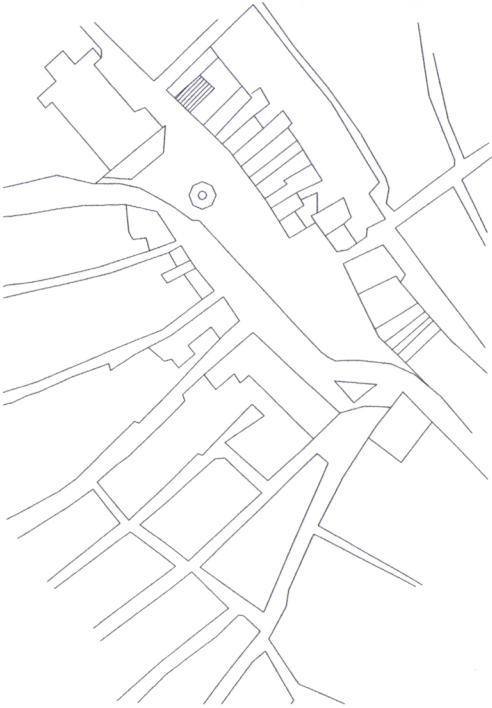
<b>Localização</b> – Praça do Giraldo, 4/6

**Estado de conservação / patologias** – Fachada em mau estado de conservação geral, apresentando descoloração e descamação superficial da pintura, sobretudo nos remates dos vãos e pilastras. Verificam-se ainda algumas lacunas, essencialmente na parte superior dos vãos do último piso, provocadas pela presença de humidade proveniente da escorrência de água da chuva. Manchas de humidade no 1º piso, junto ao solo, por capilaridade e infiltração de águas pluviais. Patologias agravadas pela exposição Noroeste do edifício e proximidade do tráfego automóvel.

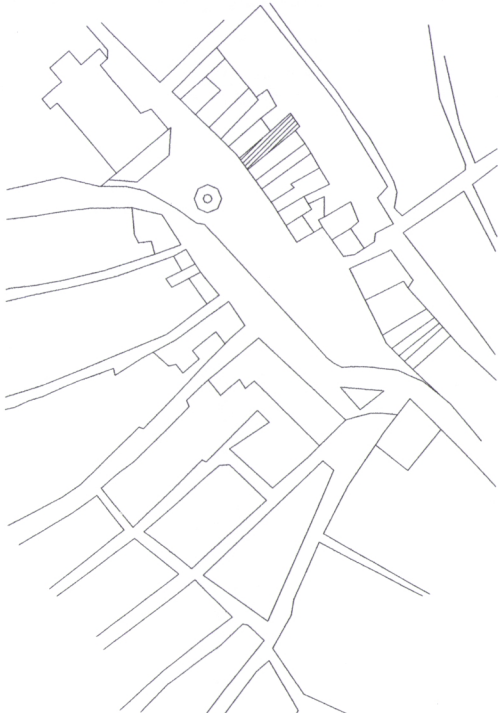
<b>Localização</b> – Praça do Giraldo, nº 18/19

**Estado de conservação / patologias** – Mau estado de conservação da pintura, sobretudo no friso e molduras dos vãos, onde se verifica a utilização da cor. Destaque da pintura na zona da cornija, provocada essencialmente por escorrência de águas pluviais. Os problemas de humidade são também visíveis nas sacadas dos vãos do 2º e 3º pisos, por capilaridade.

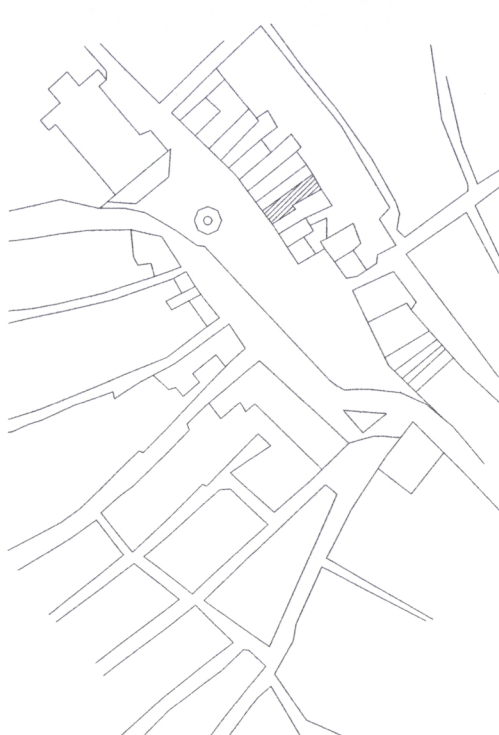
<b>Localização</b> – Praça do Giraldo, nº 26/28

**Estado de conservação / patologias** – O edifício encontra-se com a pintura em mau estado de conservação, sendo visíveis anteriores camadas de pintura, bem como indícios de letras pintadas na fachada. Nas zonas onde se encontra a aplicação de cores, nomeadamente nas molduras dos vãos e pilastras, verificam-se problemas de descamação superficial da pintura, de coesão entre as camadas e de adesão ao suporte. Observam-se ainda lacunas nos acabamentos na zona da cornija e no arco do 1º piso.

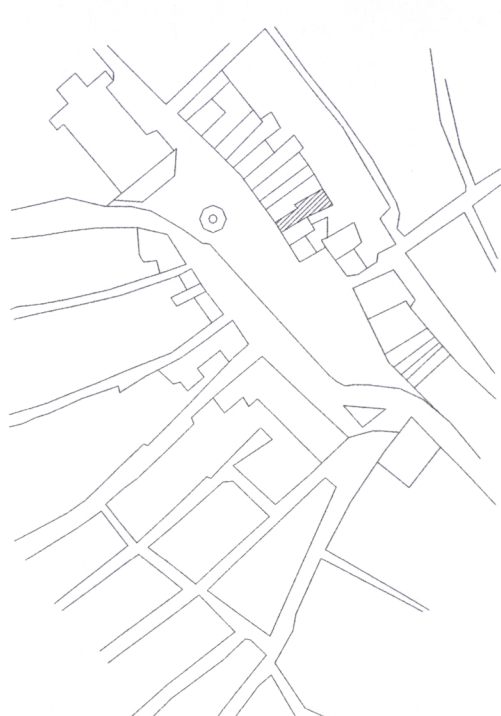
<b>Localização</b> – Praça do Giraldo, nº 29/31

**Estado de conservação / patologias** – Edifício em mau estado de conservação, verificando-se que a pintura deixa visível o revestimento do pano de fundo. Problemas de destacamento da pintura e de coesão entre as camadas, sobretudo nas pilastras. Manchas de humidade junto à cobertura, por escorrência das águas pluviais, e nas sacadas dos vãos dos 2º e 3º pisos por capilaridade.

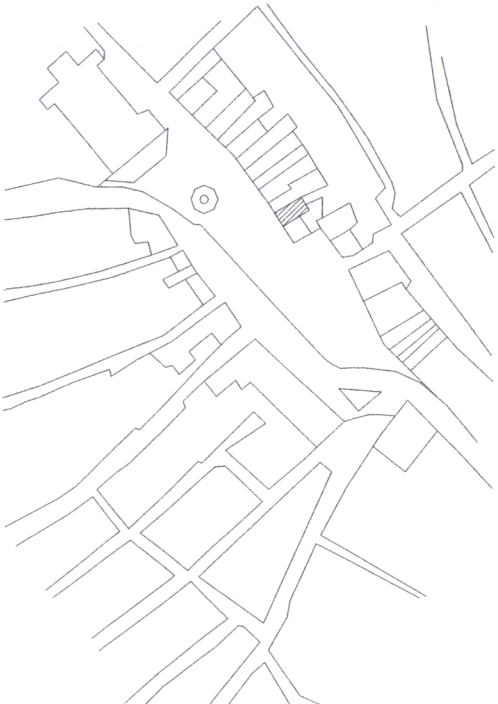
<b>Localização</b> – Praça do Giraldo, 32

**Estado de conservação / patologias** – A fachada encontra-se em mau estado de conservação, apresentando algumas lacunas junto ao arco, devido provavelmente a problemas de infiltração de água, por capilaridade. Também na zona da cornija se verificam lacunas na pintura, que podem estar relacionadas com a escorrência das águas pluviais. Estas são também a causa de algumas manchas de humidade verificadas nas zonas das sacadas.

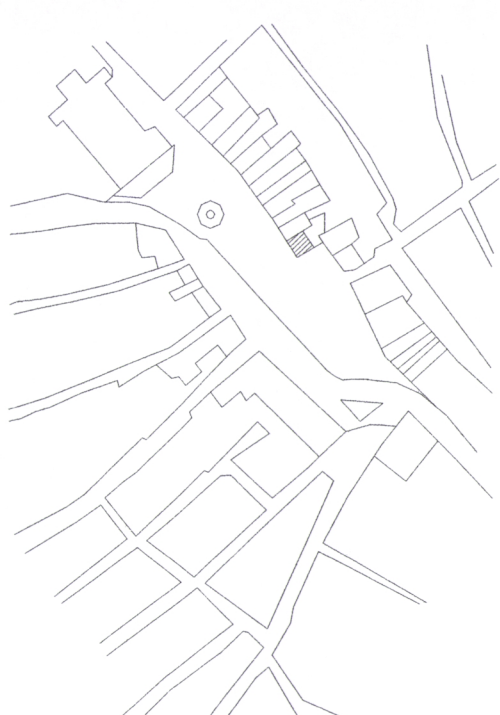
<b>Localização</b> – Praça do Giraldo, 34

**Estado de conservação / patologias** – O edifício apresenta algumas fissuras nas superfícies, bem como lacunas na zona da cornija, onde poderão existir problemas de infiltração de águas pluviais. A pintura, na zona onde se encontra aplicada a cor, apresenta alguma descamação superficial e descoloração geral.
