DES. 42 - FORTALEZA DE MAZAGÃO  
LOCALIZAÇÃO E IDENTIFICAÇÃO DAS CANHONEIRAS SUPERIORES  
PLANTA DO CONJUNTO  
LEVANTAMENTO - SETEMBRO 2000

DES. 43 - FORTALEZA DE MAZAGÃO  
DISTRIBUIÇÃO DAS CANHONEIRAS DO TIPO A E DO TIPO B  
PLANTA DO CONJUNTO  
LEVANTAMENTO - SETEMBRO 2000

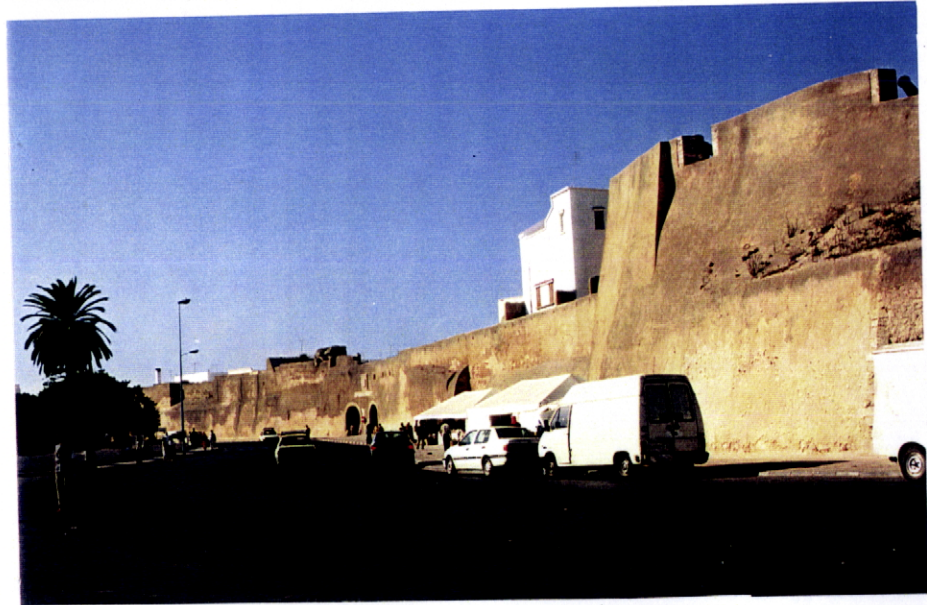
**FOTO 017** Fachada Poente / terrestre – Agosto de 1999.  
Sobre a ruína da fortificação original foram construídos novos muros que conferiram ao conjunto uma altura constante. Desapareceu o Baluarte do Governador e foram suprimidos os flancos dos Baluartes de Santo António e do Santo Espírito, ficando as suas faces integradas na cortina. No lado interior desta estrutura, desapareceu o reparo e um conjunto de edifícios passou a estar encostado aos muros que constituem hoje a cortina. O fosso foi atulhado, foram abertas três novas portas e, já nos anos oitenta do séc. XX, foi aplicado um reboco que confere a homogeneidade possível ao conjunto.

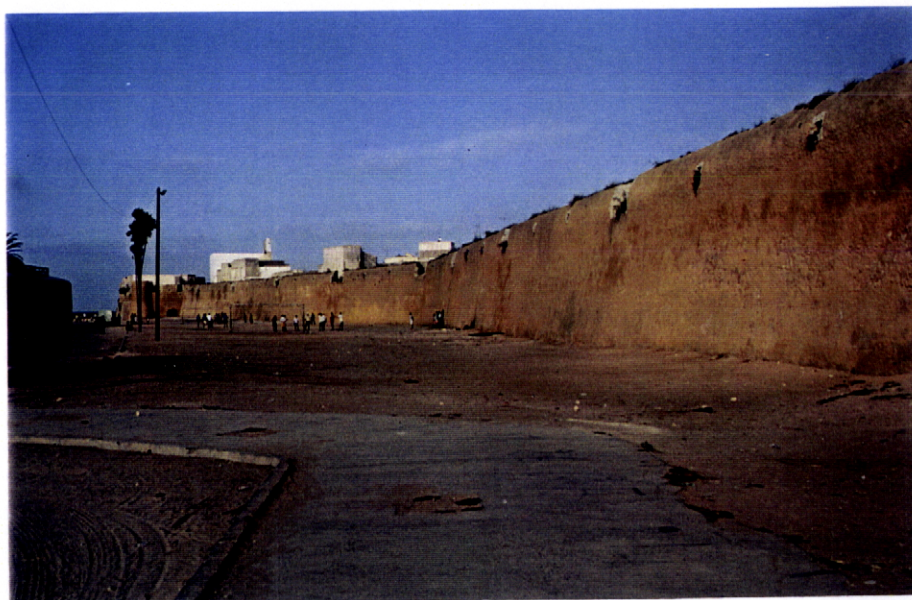
**FOTO 020** Fachada Norte – Agosto de 1999.

Esta cortina corresponde à construção original da fortificação no séc. XVI. A cortina é quebrada, aproximadamente a meio da sua extensão, formando um ângulo de cerca de cento e sessenta graus. O fosso foi atulhado no início do séc. XX, ficando toda a fachada parcialmente enterrada. Nos anos oitenta do séc. XX, foi aplicado um novo reboco sobre o conjunto.

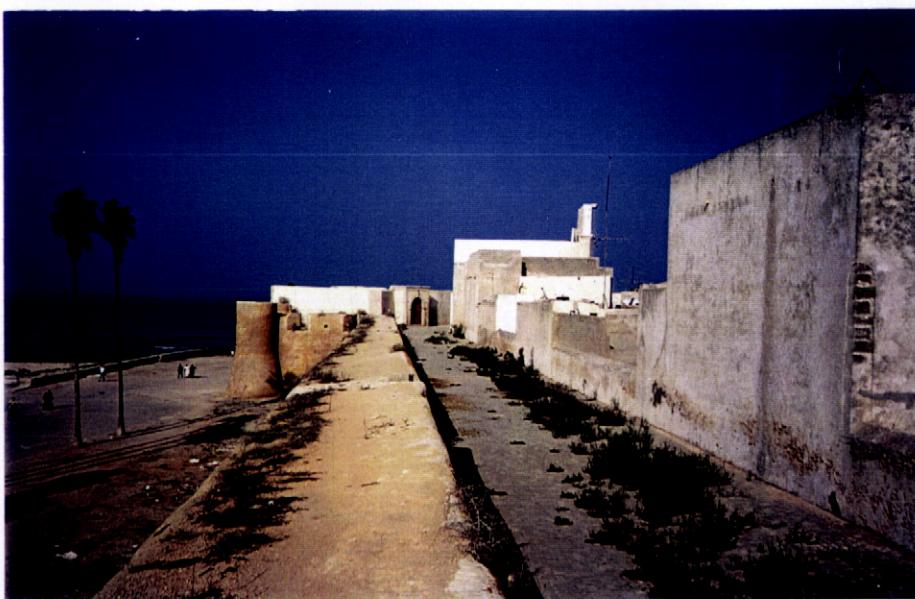
**FOTO 024** Fachada Norte – Agosto de 1999.  
De notar a grande espessura do parapeito, característica do período da fortificação de transição.

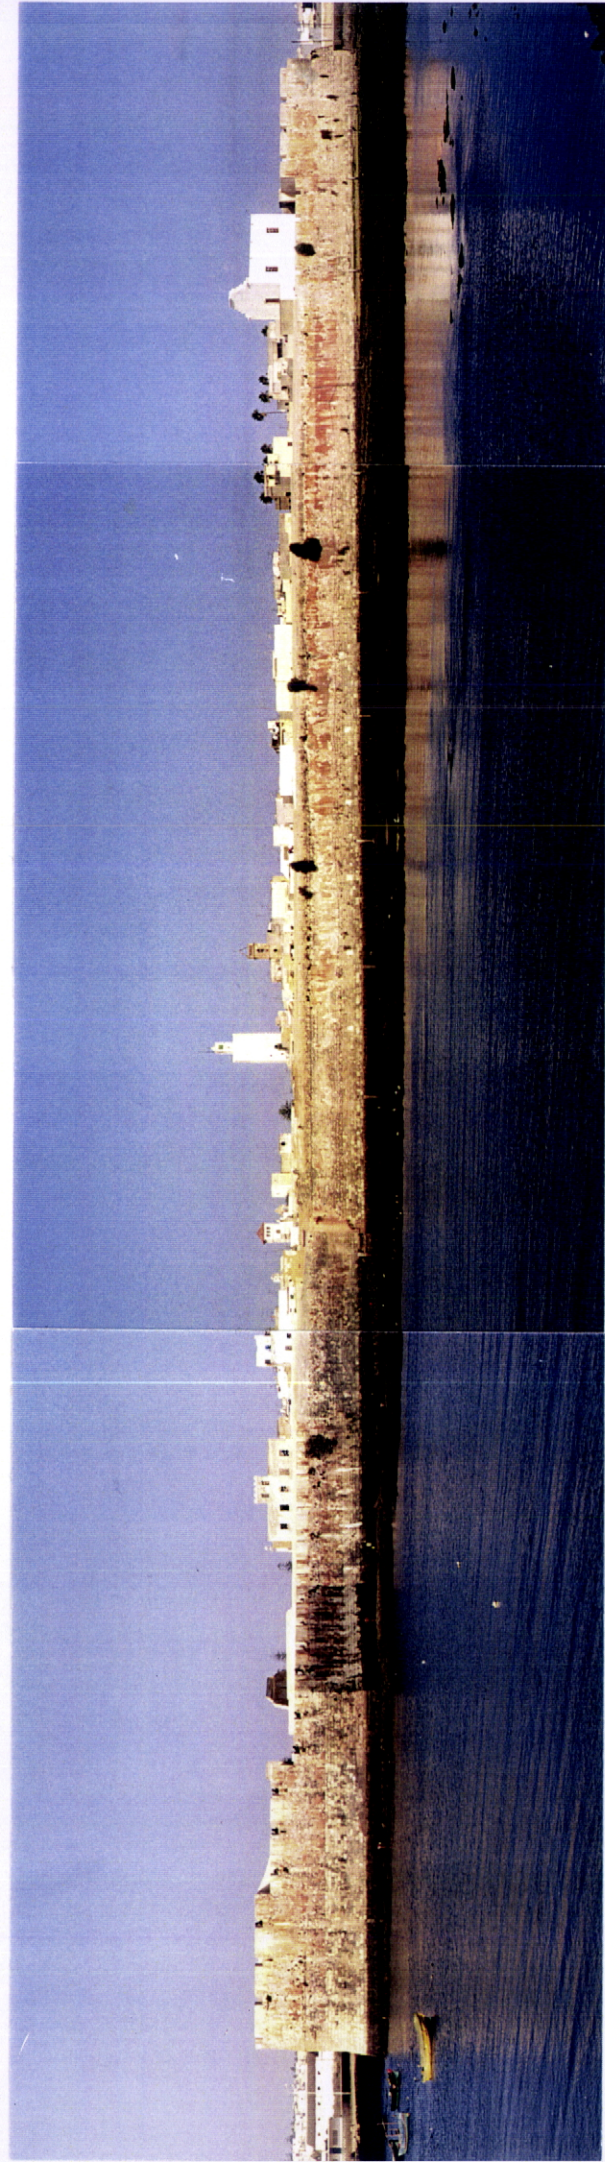
FOTO 026 Fachada Nascente/marítima – Agosto de 1999.  
O Baluarte do Anjo, à esquerda e o Baluarte de São Sebastião, à direita.

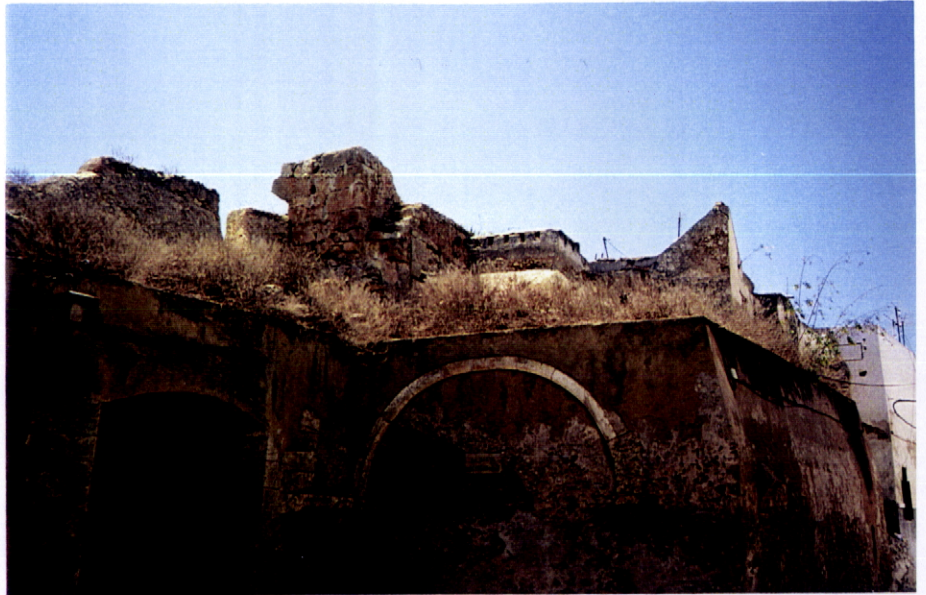
**FOTO 039** Vestígios do Baluarte do Governador – Agosto de 1999.  
Este baluarte localizava-se a meio da fachada Poente / terrestre e era através do seu interior que se realizava a entrada na fortaleza do lado terra. O baluarte terá sido minado e completamente destruído pelos portugueses quando da sua retirada em 1769. Os vestígios que hoje podemos encontrar são insuficientes para identificar a sua estrutura base.

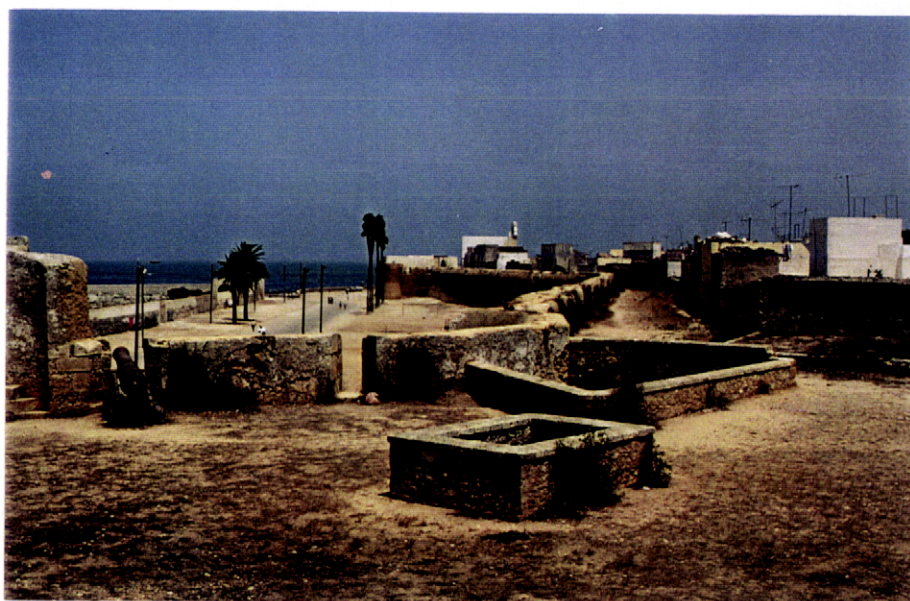
**FOTO 044** Plataforma superior do Baluarte de Santo António – Agosto de 1999.  
Segundo as plantas antigas que possuímos existiam diversas construções sobre a plataforma deste baluarte. No entanto, hoje, não restam quaisquer vestígios destas construções.

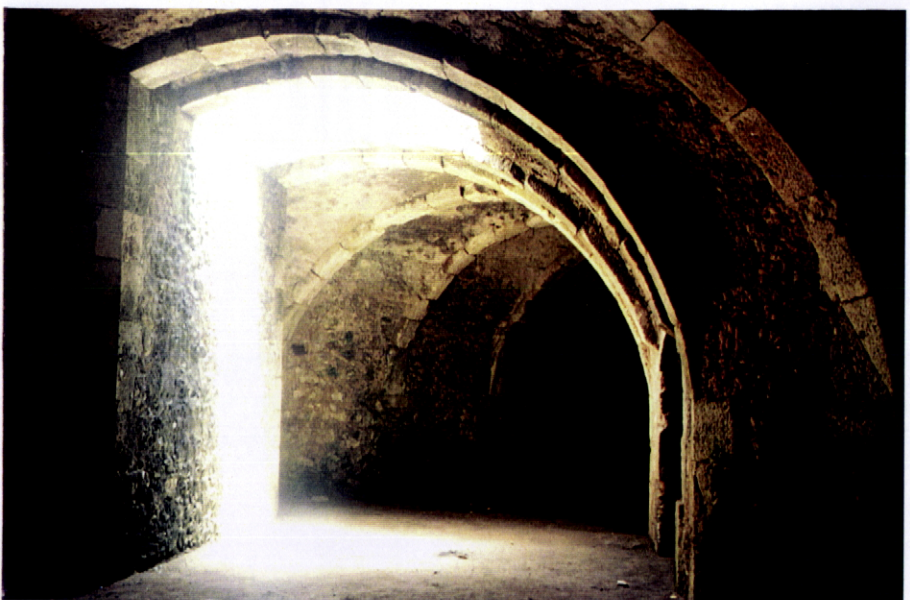
**FOTO 050** Interior do Baluarte de Santo António – Agosto de 1999.  
O interior do baluarte aparenta não ter sofrido alterações significativas em relação à sua estrutura original. Possui duas casamatas com canhoneiras voltadas sobre os flancos, ligadas entre si e com acesso desde o interior da fortaleza através de um corredor. Existe igualmente uma ligação à Porta da traição. Toda esta estrutura encontra-se hoje em relativo bom estado de conservação.
