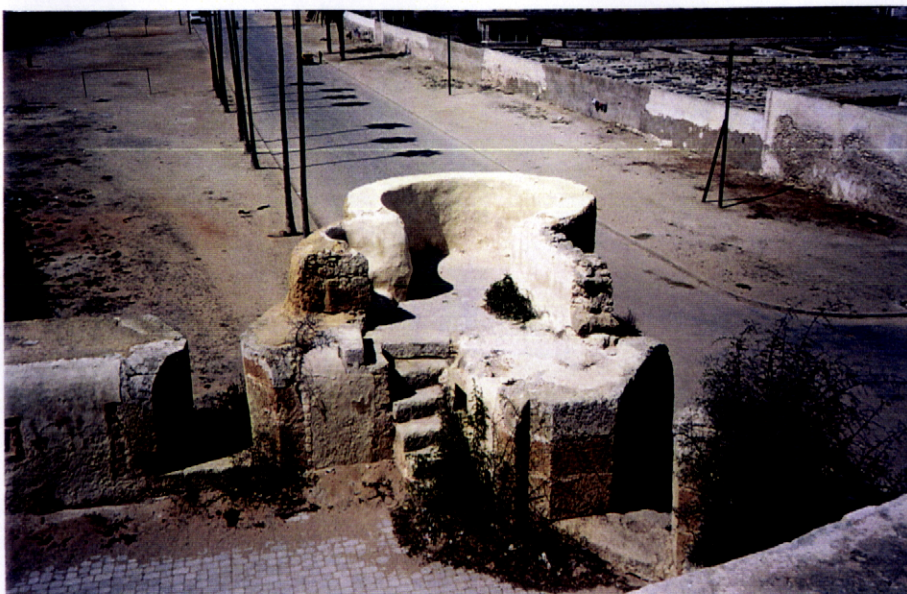
FOTO 055 Baluarte de São Sebastião – Agosto de 1999.
O ângulo flanqueado é em bico, com um cunhal ligeiramente arredondado o qual constitui uma tipologia única na fortaleza. Do lado do mar não existe, nem nunca existiu, qualquer flanco, estando esta face do baluarte no prolongamento da cortina, fazendo com ela um ligeiro ângulo.

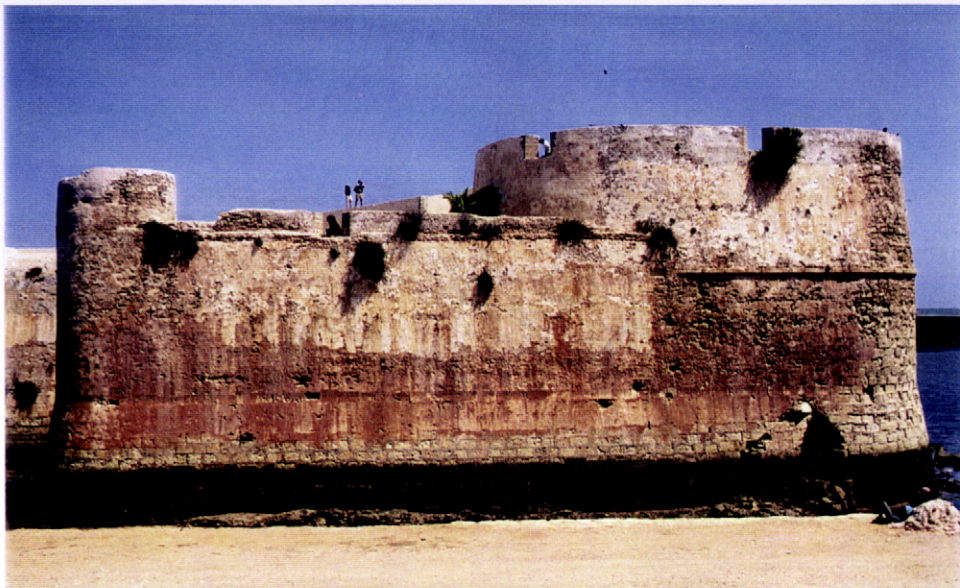
FOTO 062 Baluarte do Anjo – Agosto de 1999.
Baluarte com torreão redondo, com características que podemos atribuir ao período da fortificação de transição.

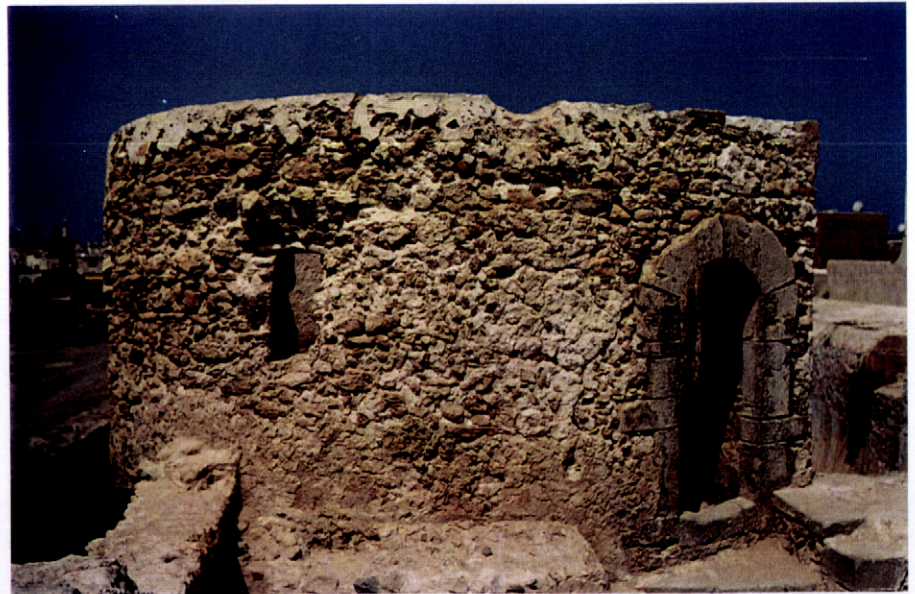
FOTO 070 Baluarte do Anjo – Agosto de 1999.

Torreta de forma cilíndrica, que terá sido coberta por abóbada de tijolo ou por uma estrutura de madeira. Possui uma porta que dá directamente para o baluarte e três frestas de observação e tiro.

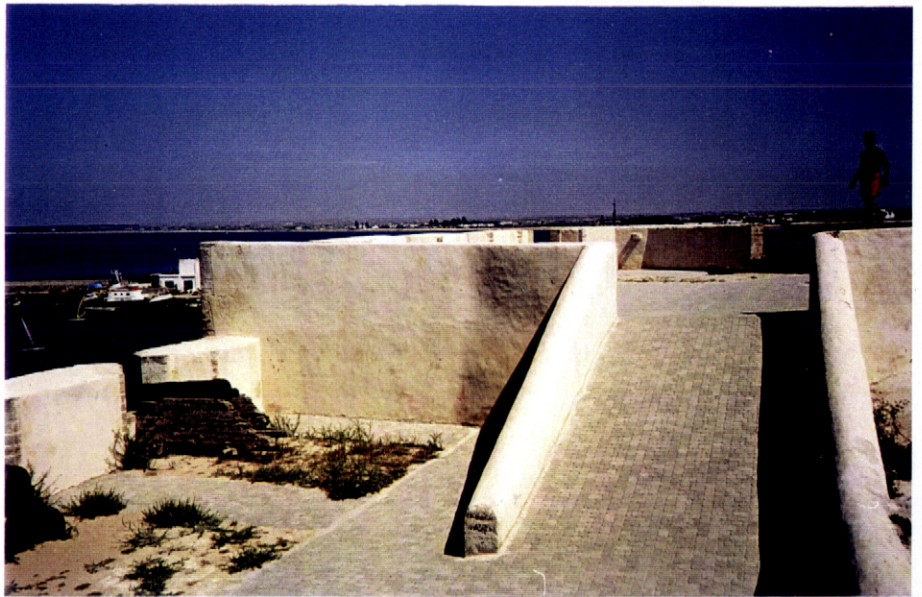
FOTO 072 Plataforma superior do Baluarte do Anjo – Agosto de 1999.
O acesso ao torreão era, durante o período de permanência portuguesa, realizado por rampa junto à cortina voltada para o lado do mar. Nas obras realizadas em meados do séc. XIX, o acesso ao torreão terá passado para o meio do baluarte, para a zona em que existia a Capela de Nossa Senhora do Pilar. O espaço desta capela terá sido transformado em rampa e passaram a existir canhoneiras voltadas para o lado do mar, o que antes não acontecia.

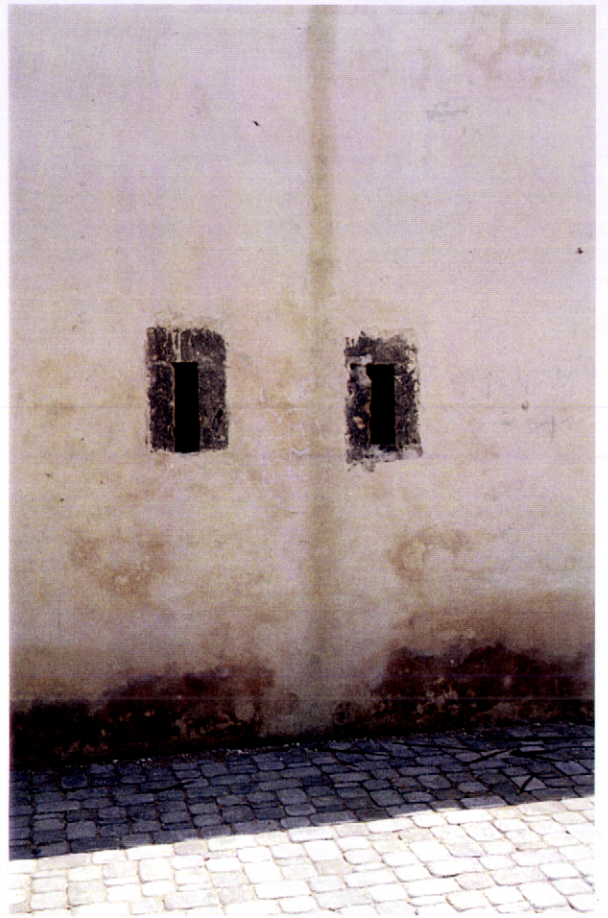
FOTO 074 Construções sobre o Baluarte do Anjo – Agosto de 1999.
Construção correspondente ao paiol. Podemos ainda hoje observar a existência de orifícios em z na parede, destinados à renovação do ar. O armazenamento da pólvora exigia um lugar próprio que deveria possuir bom arejamento, para a conservação, em boas condições, do explosivo. A execução do sistema de ventilação exigia soluções que impedissem simultaneamente a entrada de qualquer objecto.

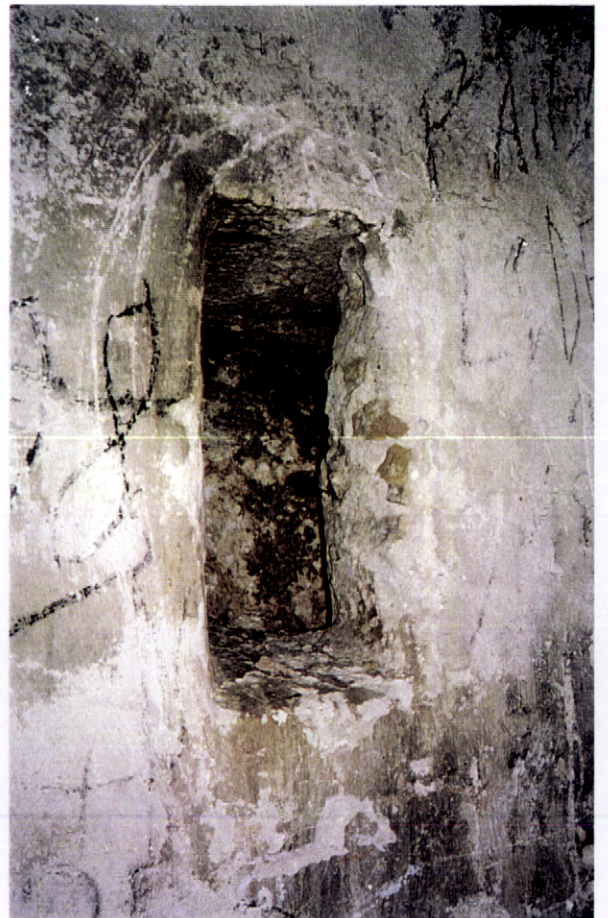
FOTO 075 Construções sobre o Baluarte do Anjo – Agosto de 1999.
Pormenor de um orifício destinados à renovação do ar.

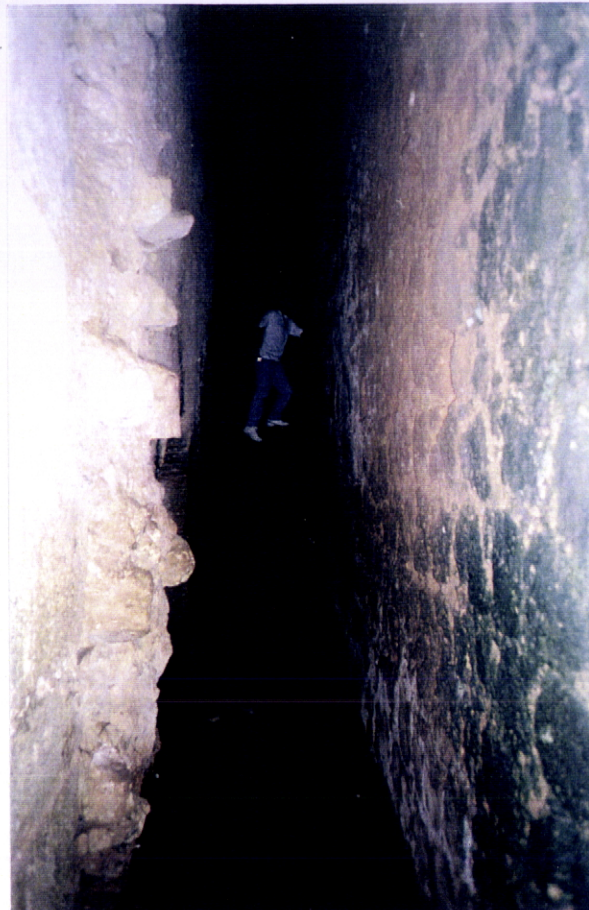
FOTO 077 Interior do Baluarte do Anjo – Agosto de 1999.
De todos os interiores dos baluartes este é o mais reduzido. Limita-se a uma escada e um corredor até à canhoneira inferior e à porta já perto do nível do mar. O acesso é realizado a partir da plataforma do baluarte, ao contrário do que acontece com os restantes baluartes em que o acesso se faz desde o nível da praça, por debaixo do reparo.

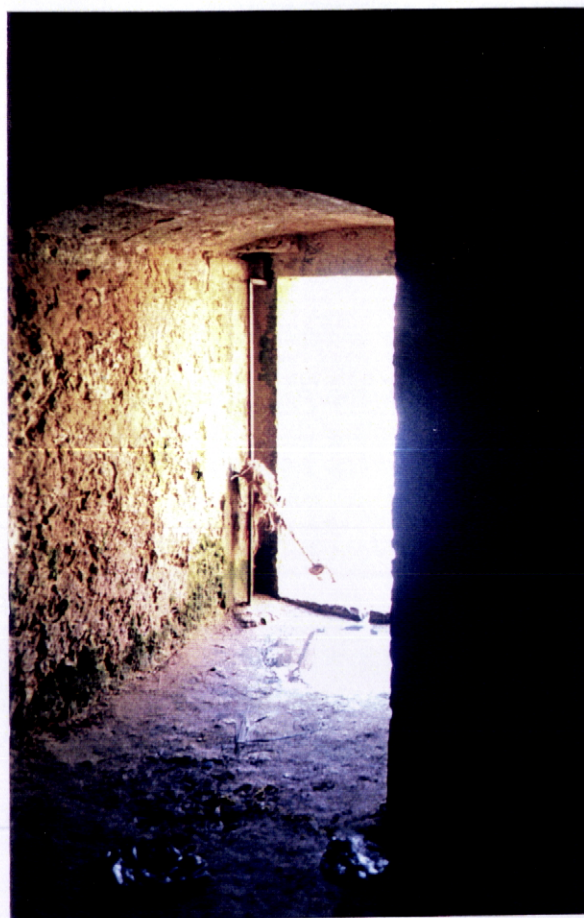
FOTO 078 Interior do Baluarte do Anjo – Agosto de 1999.
Porta exterior que dá para o fosso, ao nível da canhoneira inferior.

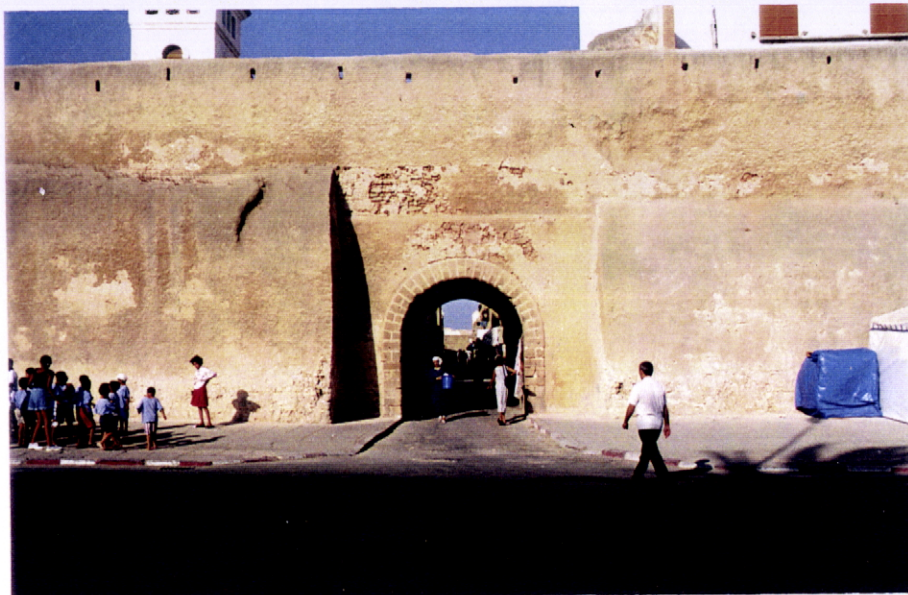
FOTO 087 Porta da Rua Direita – Agosto de 1999.
Porta situada no alinhamento da Rua Direita. Possivelmente foi aberta em meados do séc. XIX, quando da reconstrução desta zona da fortaleza e do atulhamento do fosso.

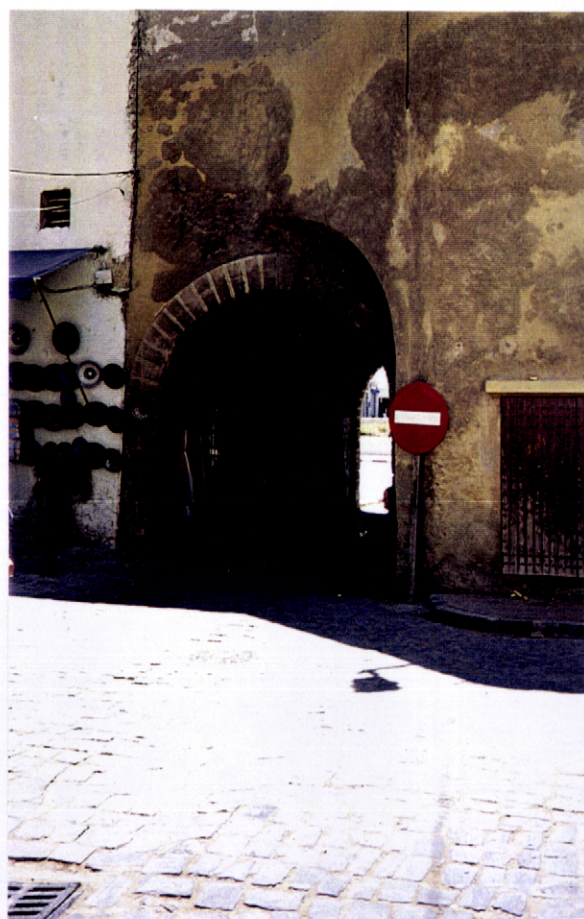
FOTO 088 Porta da Rua Direita – Agosto de 1999.
É uma porta em arco de volta perfeita, com cantaria de pedra tipo arenito.

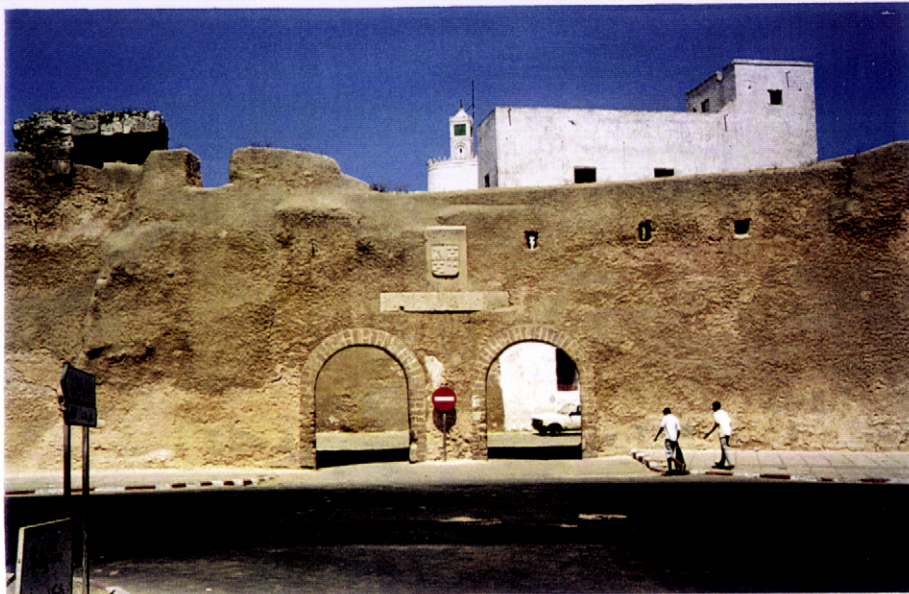
FOTO 089 Portas na zona do Baluarte do Governador – Agosto de 1999.
Portas abertas quando da reconstrução desta zona da fortaleza e do atulhamento do fosso.

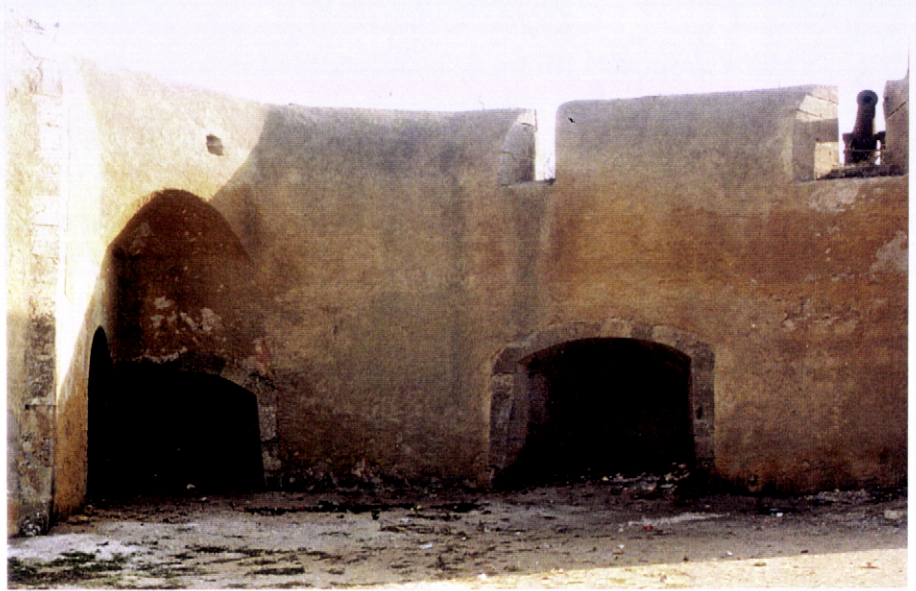
- FOTO 091** Porta da Traição (à esquerda da fotografia) – Agosto de 1999.
Porta localizada junto ao Baluarte de Santo António. É uma porta com cantaria de pedra calcária e arco de volta perfeita. Pelas suas características e tendo em conta as plantas antigas, pertence à construção original da fortaleza.

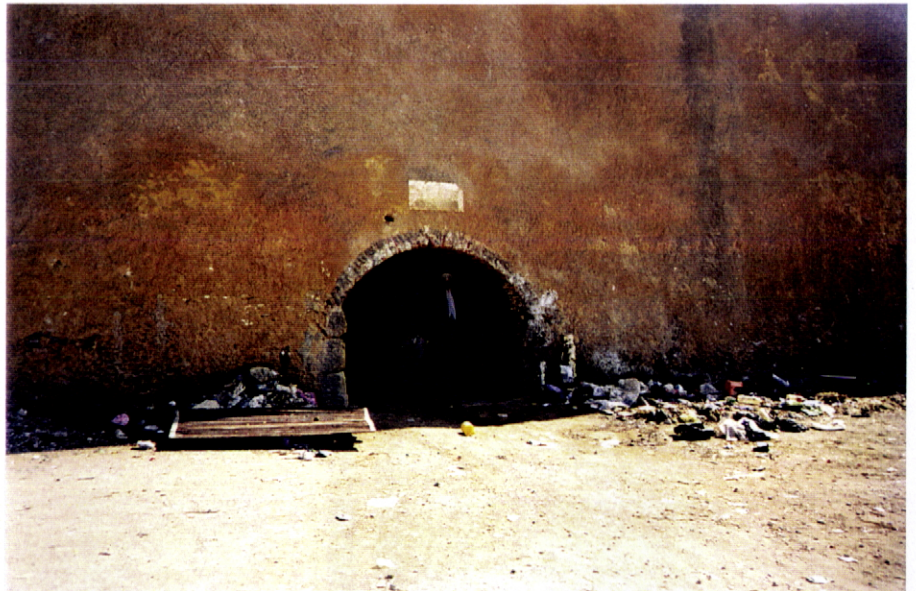
- FOTO 092** Porta dos Bois – Agosto de 1999.
Porta localizada na Cortina Norte. É uma porta com arco de volta perfeita, em tijolo maciço, com alguns elementos de pedra calcária. Durante a construção da fortaleza, terá servido para a entrada do material retirado da abertura do fosso e que seria aplicado na realização do terraplino dos reparos e baluartes. Foi encerrada no cerco de 1562 e assim permaneceu até ao séc. XX, sendo reaberta após o enchimento do fosso.

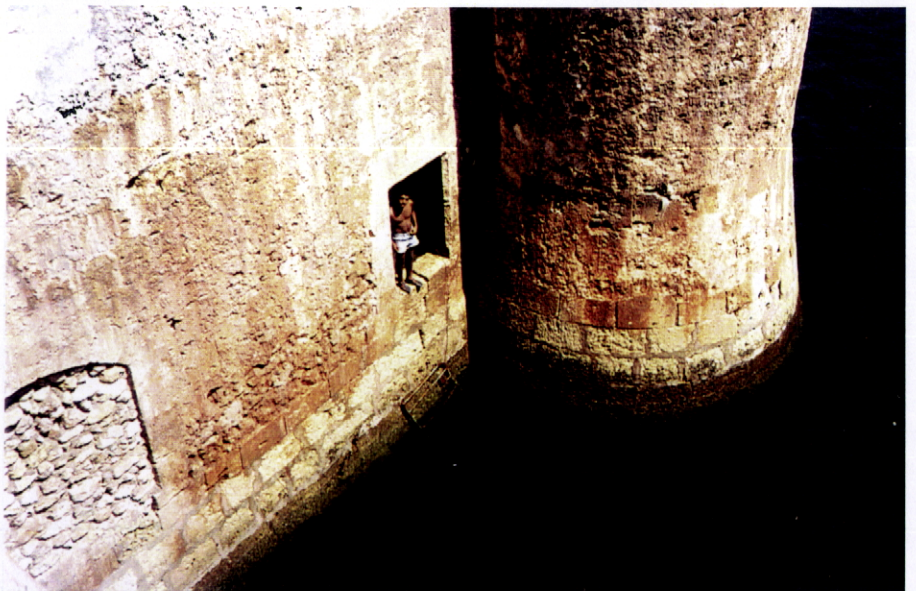
- FOTO 093** Porta do Baluarte do Anjo – Agosto de 1999.
Porta localizada na base do baluarte. É uma porta em cantaria de pedra calcária com verga recta.

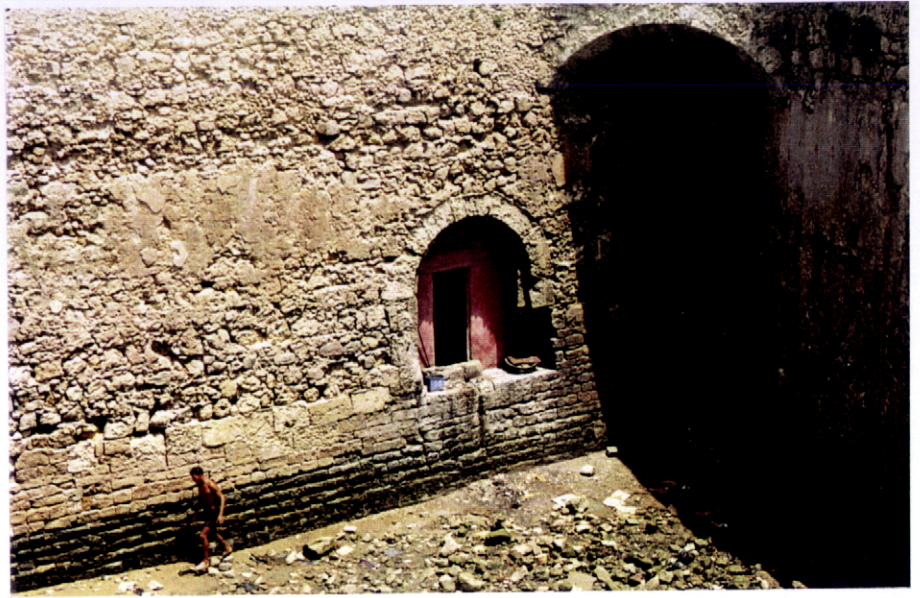
FOTO 094 Porta da Ribeira – Agosto de 1999.

Porta localizada na zona da calheta, numa área protegida em relação ao mar. É uma porta em cantaria de pedra calcária, com arco de volta perfeita. De origem era a única porta voltada para o lado do oceano, constituindo o único acesso através do qual a fortaleza podia ser apoiada em caso de cerco.

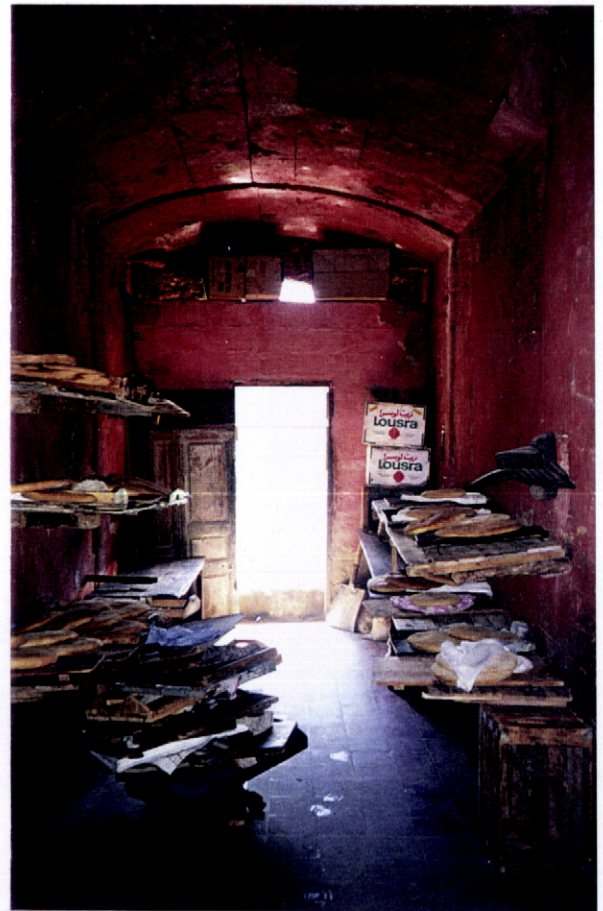
FOTO 095 Porta da Ribeira – Agosto de 1999.

Actualmente funciona como janela de uma pequena padaria existente no local.

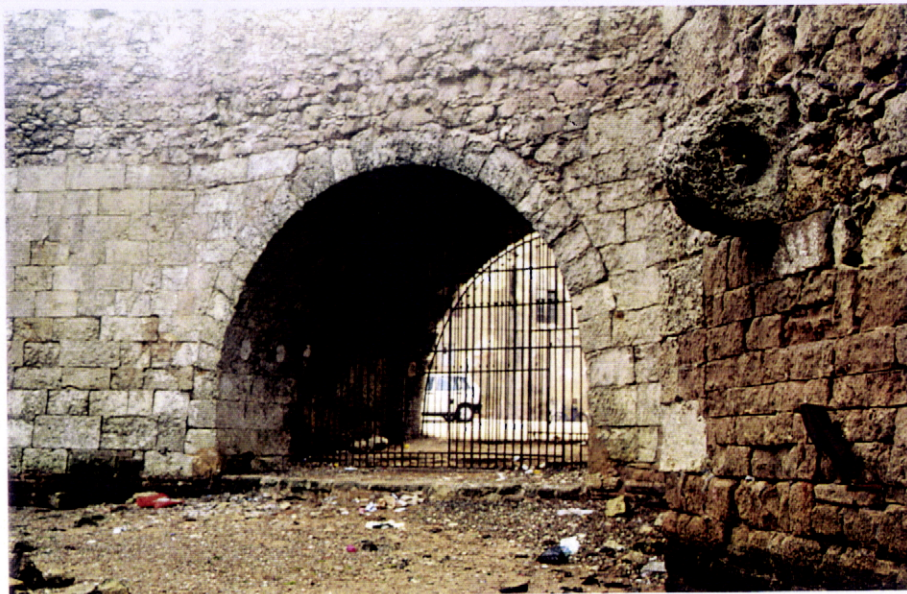
FOTO 096 Porta do Mar – Agosto de 1999.

Porta localizada na zona da calheta, voltada para o mar. É uma porta em arco de volta perfeita, com cantaria em pedra calcária. Tem a espessura do reparo nesta zona e dá directamente para o interior da fortificação, sem qualquer antecâmara, possuindo hoje apenas um gradeamento de ferro. Nas Plantas mais antigas não se encontra representada esta porta, e não encontramos qualquer referência sobre a sua origem.

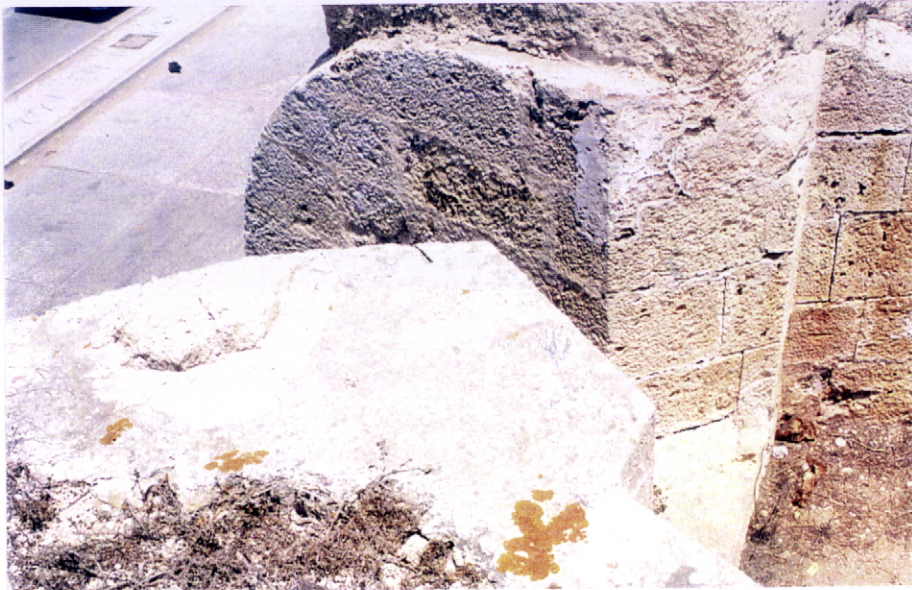
FOTO 099 Canhoneira situada no Baluarte de Santo António – Agosto de 1999.
Canhoneira do tipo A, com um parapeito largo e merlão de perfil arredondado, inclinado para o exterior. Este é um perfil que corresponde a um modelo típico de fortificação de transição. Estas canhoneiras, construídas em pedra calcária, são certamente canhoneiras originais construídas no séc. XVI.

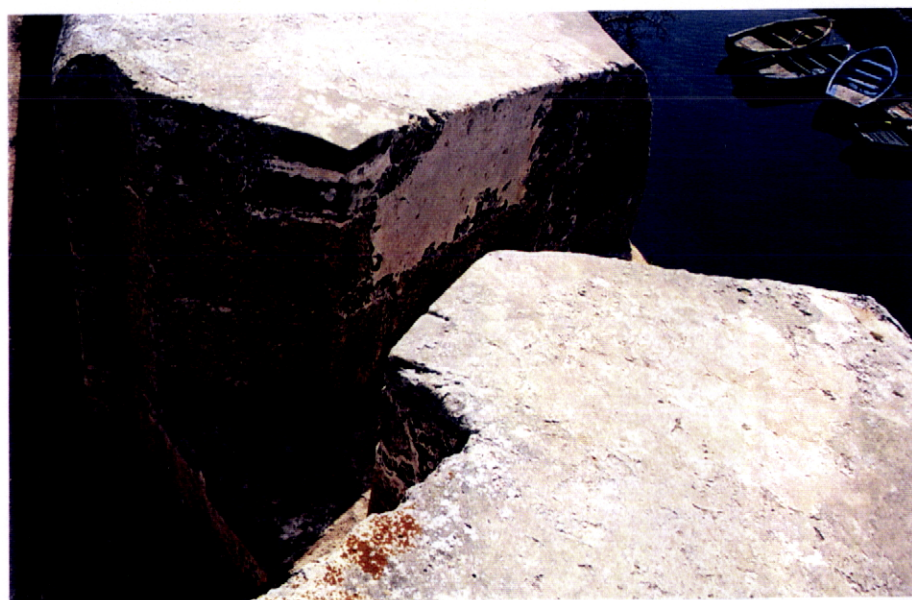
FOTO 100 Canhoneira situada na Cortina Sul – Agosto de 1999.
Canhoneira do tipo A.

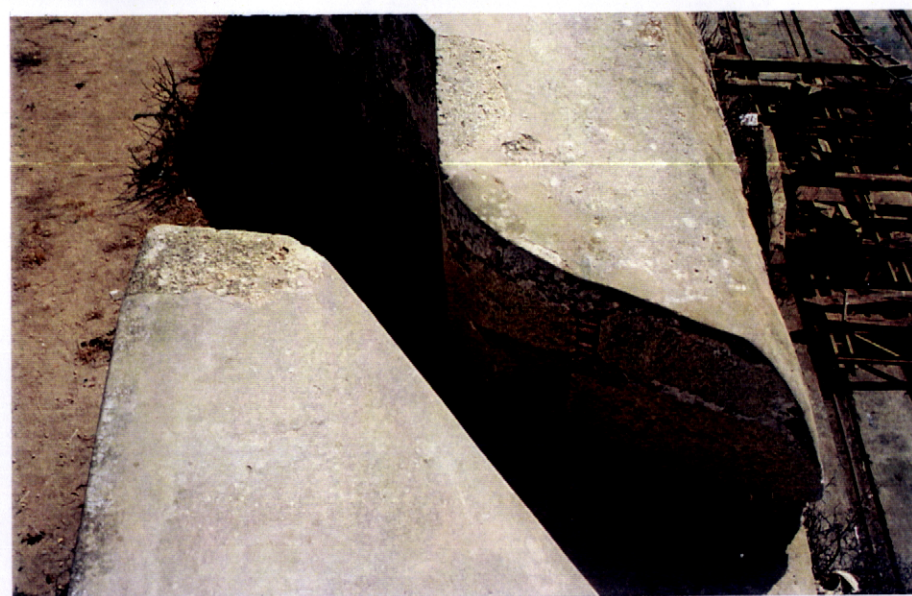
FOTO 101 Canhoneira situada na Cortina Sul – Agosto de 1999.
Canhoneira do tipo A.

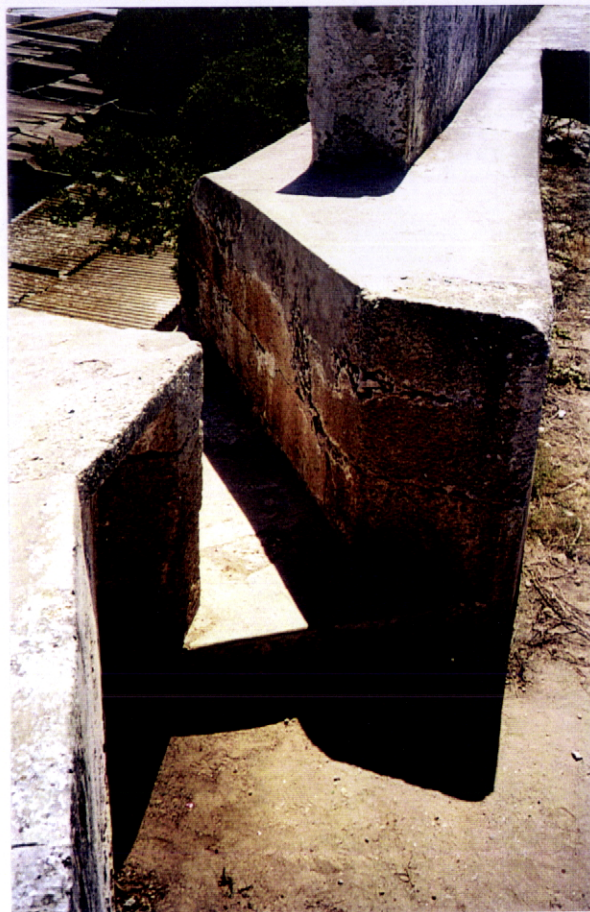
FOTO 102 Canhoneira situada na Cortina Sul – Agosto de 1999.
Canhoneira do tipo A.

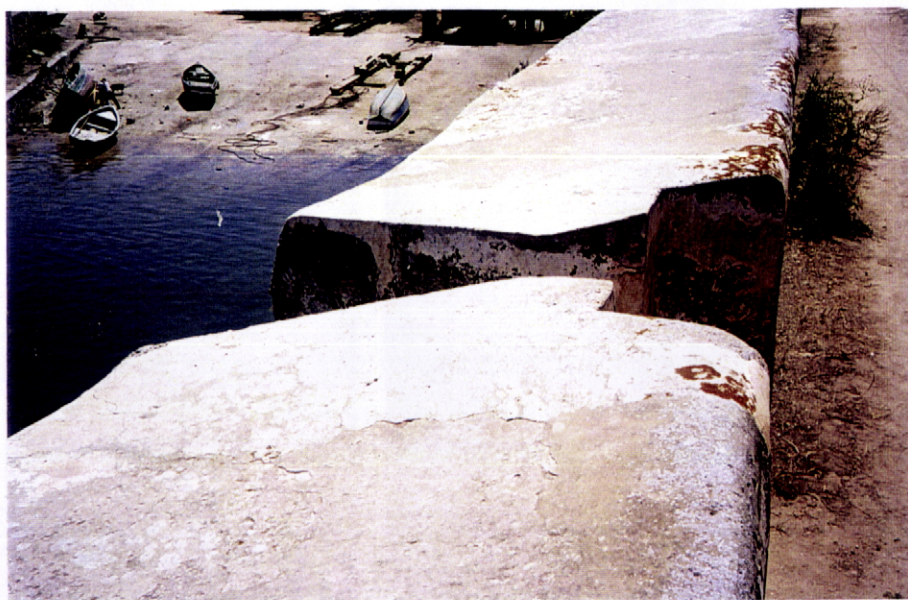
FOTO 103 Canhoneira situada na Cortina Sul – Agosto de 1999.
Canhoneira do tipo A.

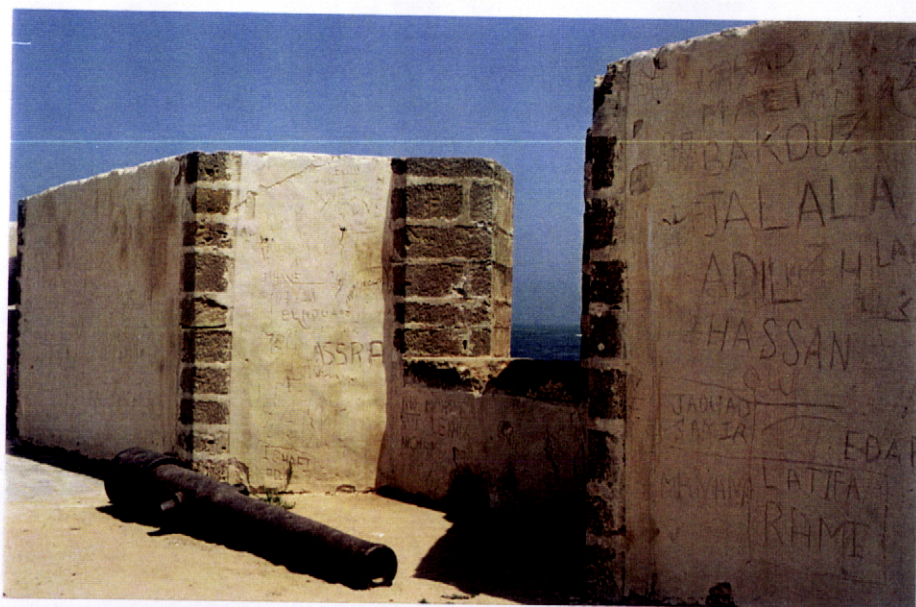
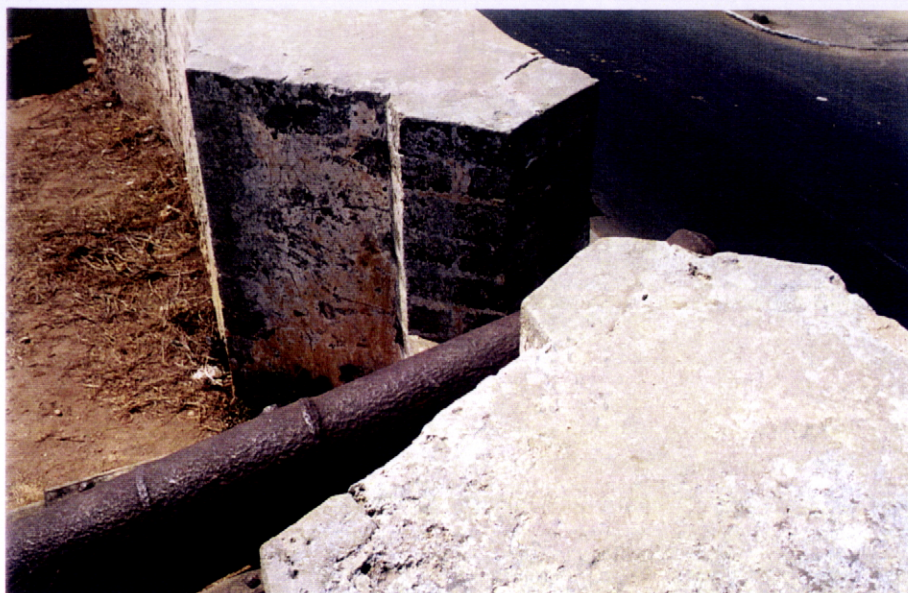
- FOTO 104** Canhoneira situada na Cortina Nascente/marítima – Agosto de 1999.
Canhoneira do tipo B, com parapeito estreito e merlão recto, sem inclinação. Estas canhoneiras são construídas em pedra do tipo arenito. Sabemos pelos desenhos antigos que na fachada Nascente /marítima não existiam canhoneiras durante a permanência portuguesa, pelo que estes elementos foram construídos após 1769.
- FOTO 105** Canhoneira situada no Baluarte do Anjo – Agosto de 1999.
Canhoneira do tipo B.
- FOTO 106** Canhoneira situada na Cortina Nascente/marítima – Agosto de 1999.
Canhoneira do tipo B.

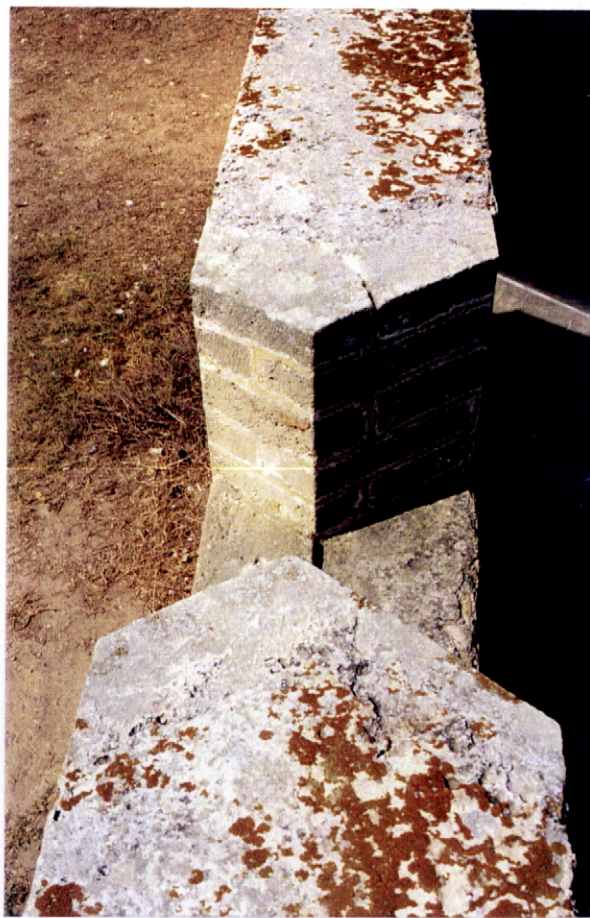
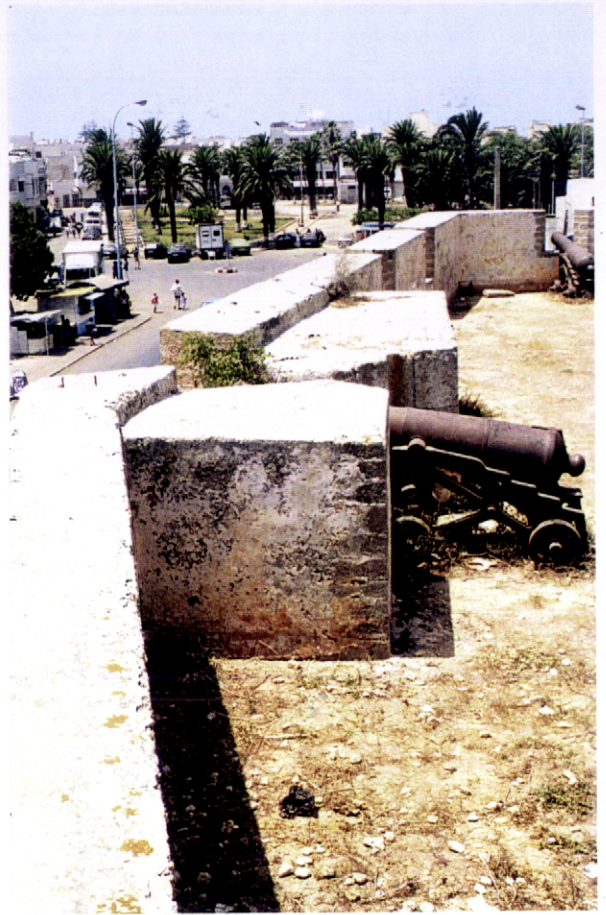
- FOTO 107** Canhoneira situada no Baluarte do Santo Espírito – Agosto de 1999.
Canhoneira do tipo B. O facto deste tipo de canhoneiras possuírem o mesmo desenho, dimensões coincidentes e o mesmo tipo de pedra, leva-nos a admitir a hipótese de terem sido realizadas num mesmo período. Por outro lado, este tipo de canhoneiras surge espalhado por diferentes zonas da fortificação, o que permite pensar que tenham existido uma ou mais campanhas de obras de reconstrução, realizadas numa mesma época, abrangendo a totalidade do imóvel.
- FOTO 108** Canhoneira situada no Baluarte do Santo Espírito – Agosto de 1999.
Canhoneira do tipo B.

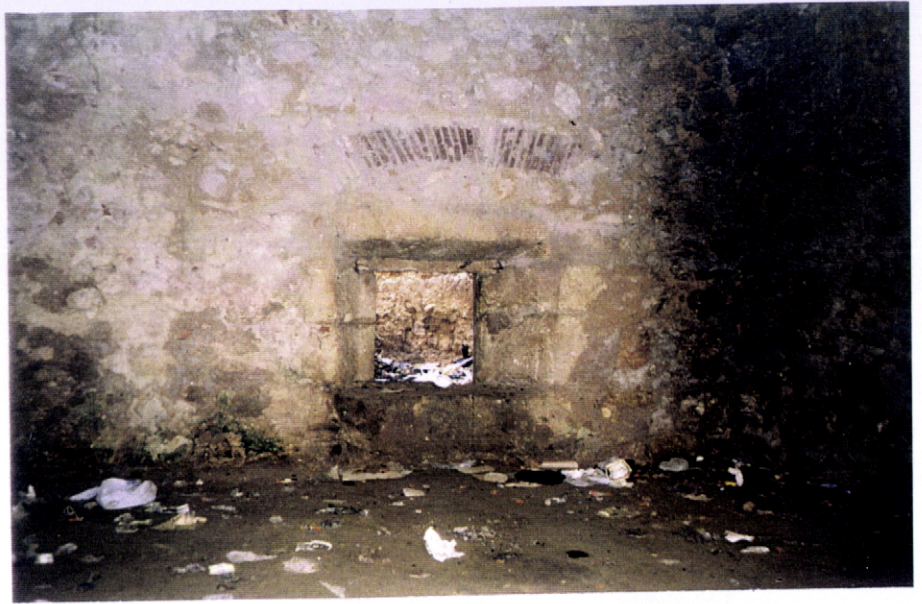
FOTO 111 Canhoneira inferior do Baluarte de Santo António voltada a Sul – Agosto de 1999.
Frente à antiga canhoneira foi construído um muro, correspondente à nova face do baluarte, no seguimento da cortina. Deste modo, foi eliminado o flanco do baluarte.

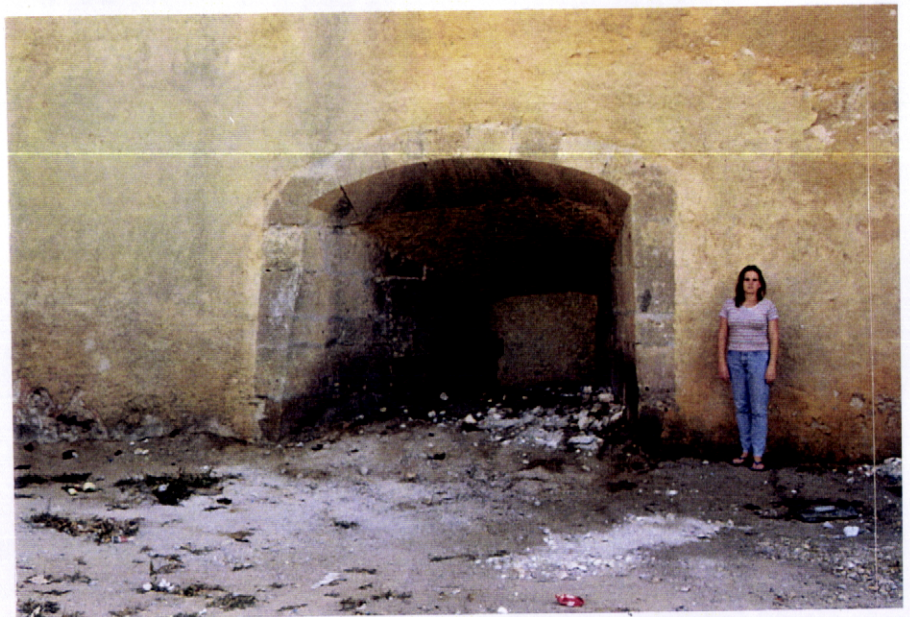
FOTO 112 Canhoneira inferior do Baluarte de Santo António voltada a Sul – Agosto de 1999.
O arco desta canhoneira que de origem seria em pedra terá sido reconstruído em tijolo.

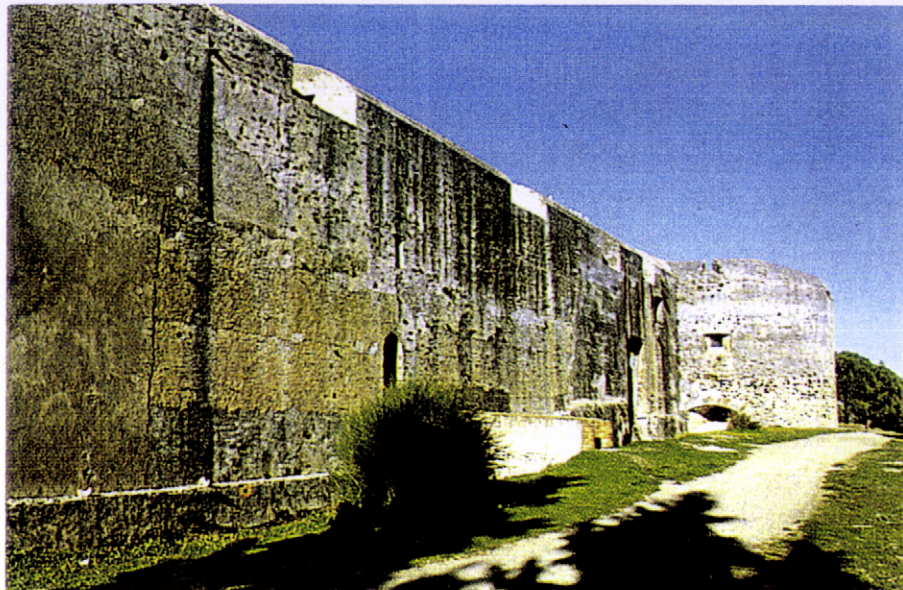
FOTO 119 Forte Artilheiro de Vila Viçosa.
O forte, datado de 1525, possui planta quadrada com dois baluartes cilíndricos em vértices opostos. É marcado pela simplicidade da sua estrutura e pela volumetria compacta.

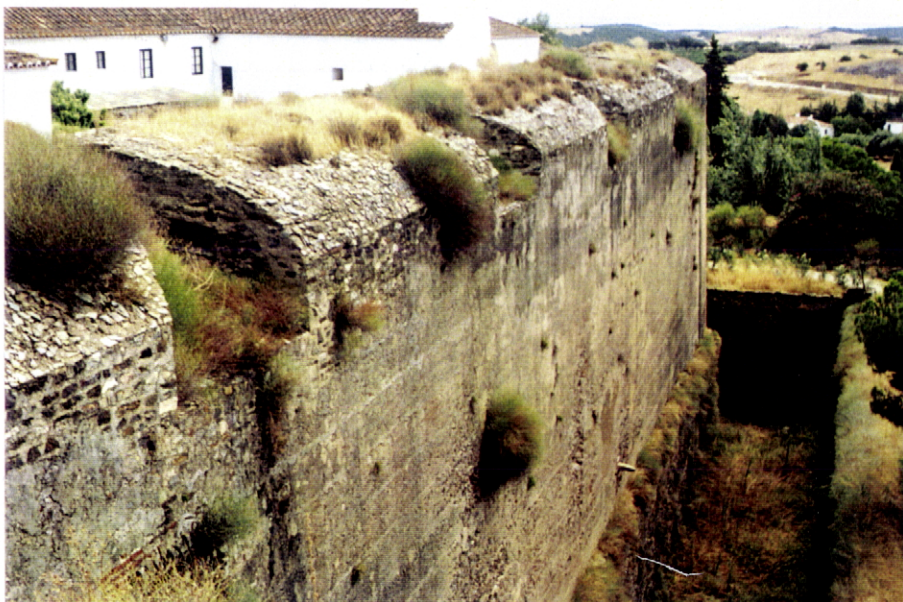
FOTO 120 Forte artilheiro de Vila Viçosa – Setembro de 2000.
Os merlões de espessura considerável apresentam um perfil arredondado para o exterior. Esta é uma característica que também acontece na Fortaleza de Mazagão, embora em Vila Viçosa a curvatura seja mais acentuada. Outra característica comum às duas fortificações é a ausência do elemento cordão. Porém aqui, ao contrário do que acontece em Mazagão, não existe qualquer diferença de ângulo entre a escarpa exterior e o pano do parapeito.
