FOTO 122 Fortaleza de Salses, no Rosilhão. Fotografia publicada na revista *Castillos de España*. A fortaleza, datada de 1497, é um importante exemplar da fortificação de transição na sua fase inicial. Em comum com Mazagão, podemos observar a presença de um amplo fosso, assim como o aspecto maciço do conjunto, dado em parte pelo parapeito arredondado que encontramos em ambos os casos.

5. ANÁLISE CONSTRUTIVA

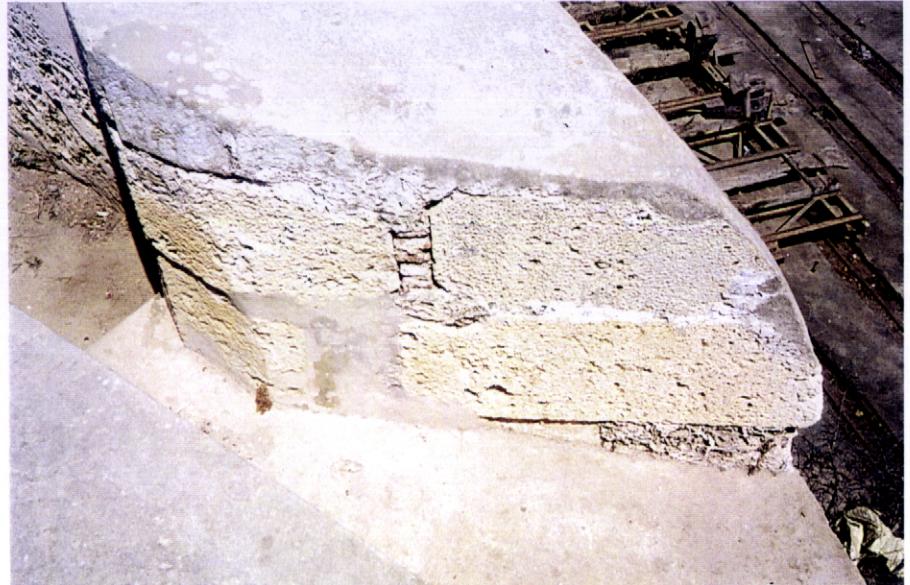
As canhoneiras que definimos como tipo A, que cremos pertencerem à fortificação original, são de concepção mais elaborada, construídas em pedra calcária aparelhada, com blocos de dimensões apreciáveis, com as medidas aproximadas de um metro de comprimento por quarenta e cinco centímetros de altura e trinta de profundidade (*fot. 99 a 103*).

FOTO 126 Canhoneira do tipo A, construída em pedra calcária – Agosto de 1999.
De um modo geral a utilização de pedra calcária corresponde aos elementos mais antigos da fortificação.

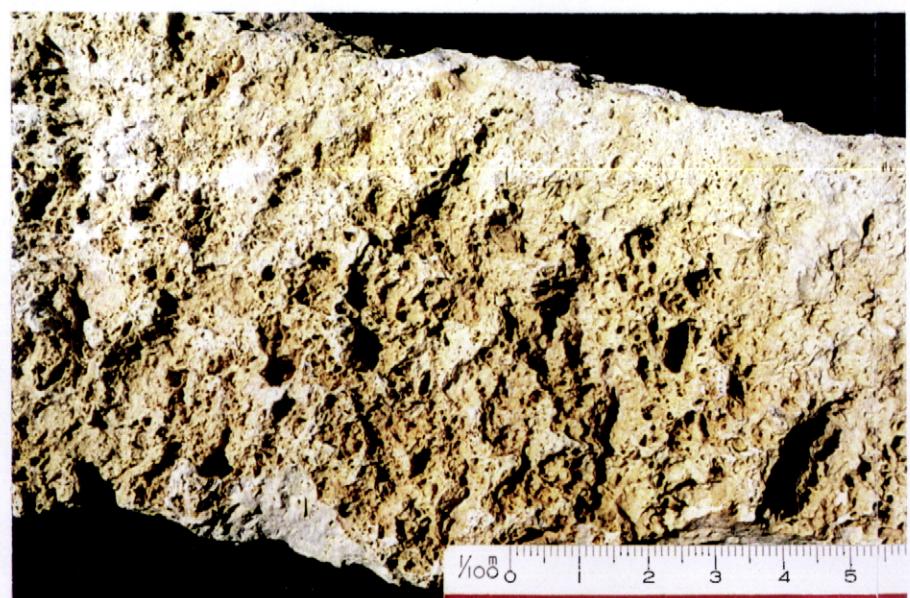
FOTO 128 Fragmento de pedra calcária proveniente da fortificação. Face com alteração superficial.
Com a passagem do tempo, a principal alteração desta pedra deve-se à dissolução do calcário a nível superficial.
Através da microcArsificação, os vácuos alargam-se e, de acordo com as heterogeneidades da pedra, dão origem a cavidades com aspecto bizarro.

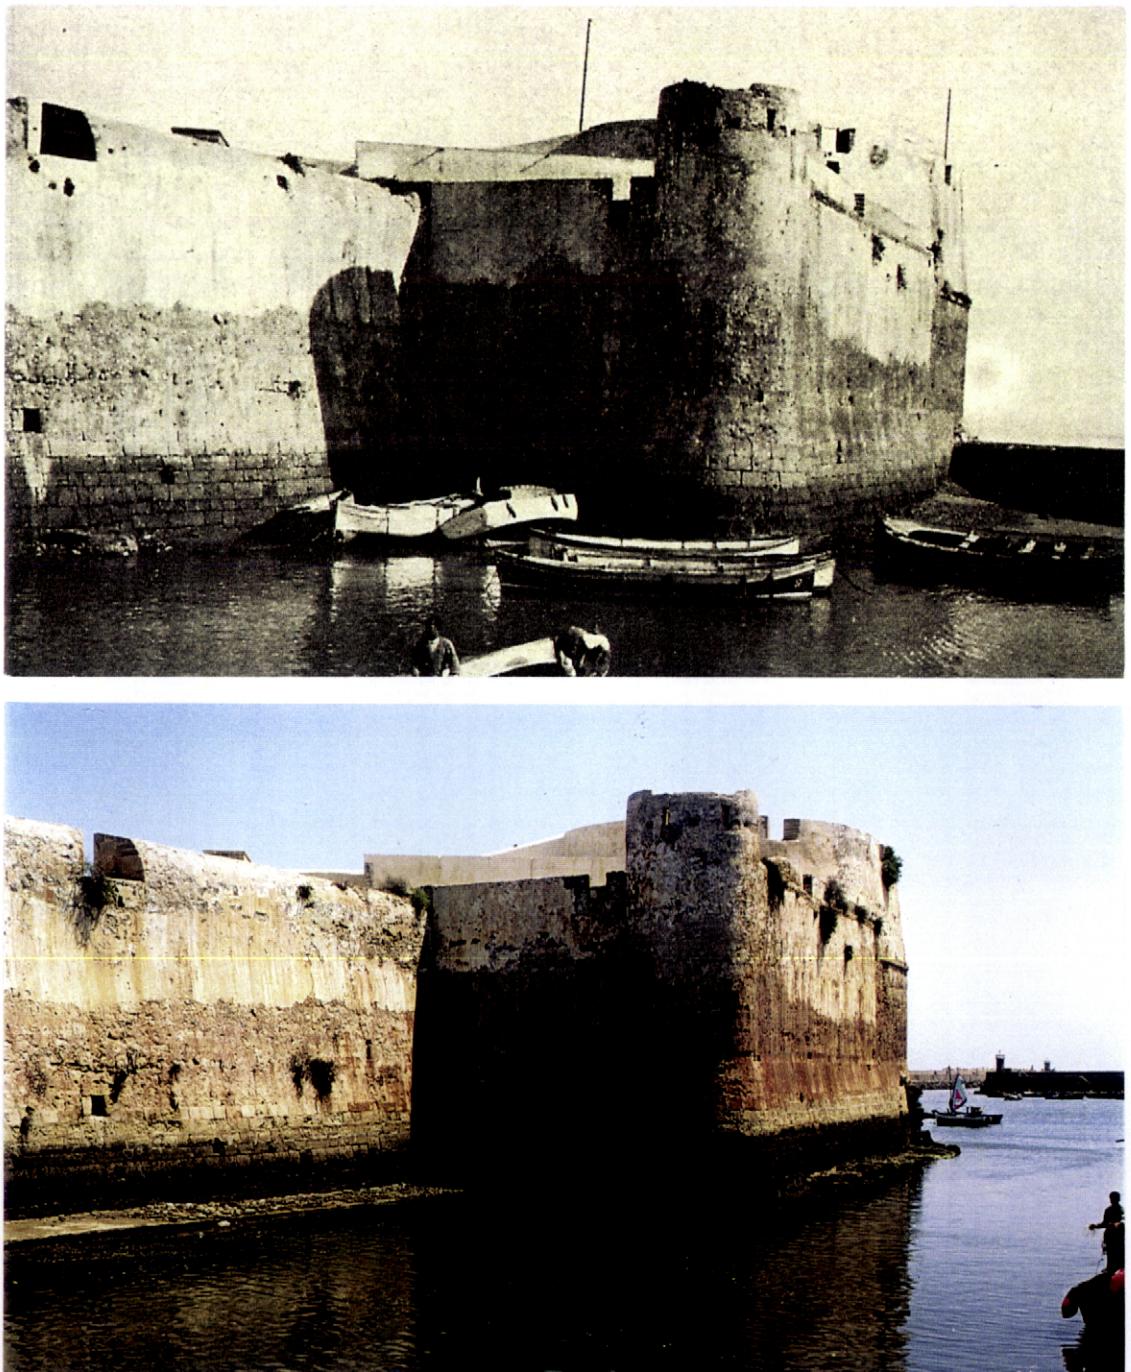
FOTO 132 Flanco Poente do Baluarte do Anjo – 1917. Fotografia do Ministère de l'Habitat do Reino de Marrocos.

FOTO 133 Flanco Poente do Baluarte do Anjo – Setembro de 2000.

Pela comparação entre as duas fotografias podemos concluir que não existiu, durante o período entre sua realização nenhuma intervenção ao nível dos rebocos. Podemos encontrar o mesmo tipo de manchas nos mesmos locais, as mesmas lacunas nas alvenarias e as mesmas zonas com ausência de reboco. Deste modo, sabemos que o reboco existente nesta zona da fortificação tem certamente mais de oitenta e três anos.

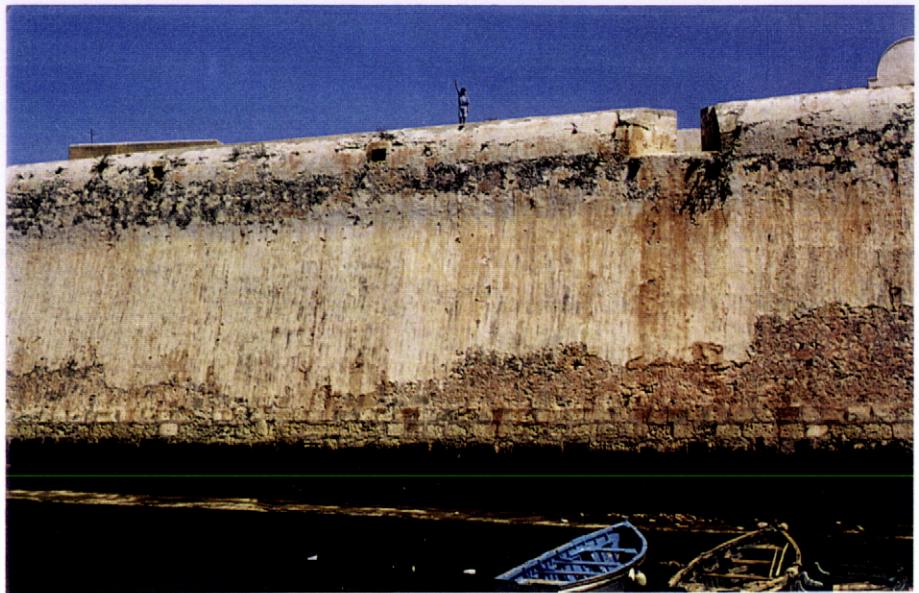
FOTO 134 Reboco do tipo A / Fachada Sul – Setembro de 2000.

Reboco de acabamento liso, à base de cal e areia, com uma coloração creme claro no interior e manchas avermelhadas à superfície. Estas manchas são provavelmente devidas à acumulação durante anos na superfície dos muros de uma poeira vermelha, rica em ferro.

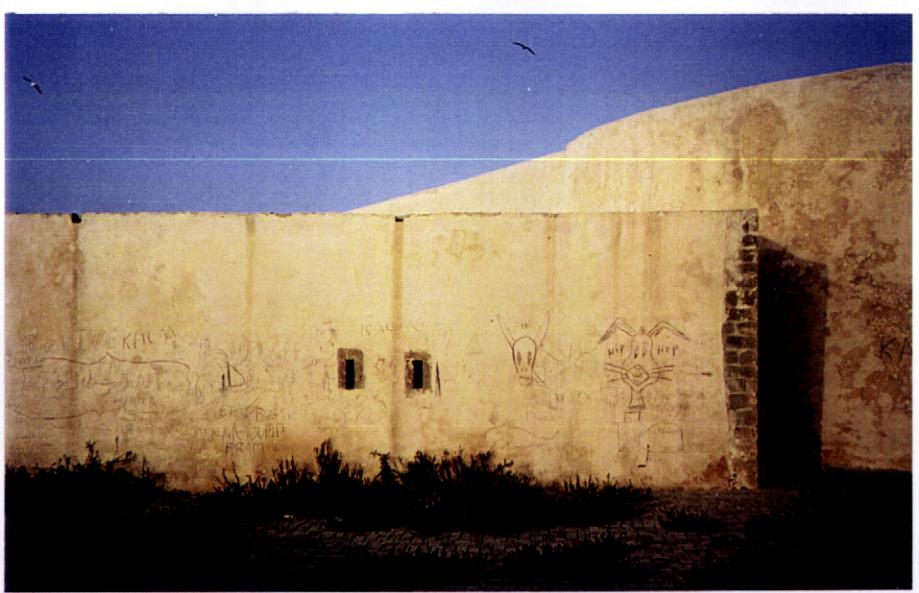
FOTO 136 Reboco do tipo C / Baluarte do Anjo – Setembro de 2000.

É um reboco de acabamento liso, com coloração amarelado claro, realizado à base de cal branca em pedra, extinta com a areia em traço. Confere à construção um ar digno e agradável, embora o facto de ser relativamente "macio" o torne alvo da realização de inscrições.

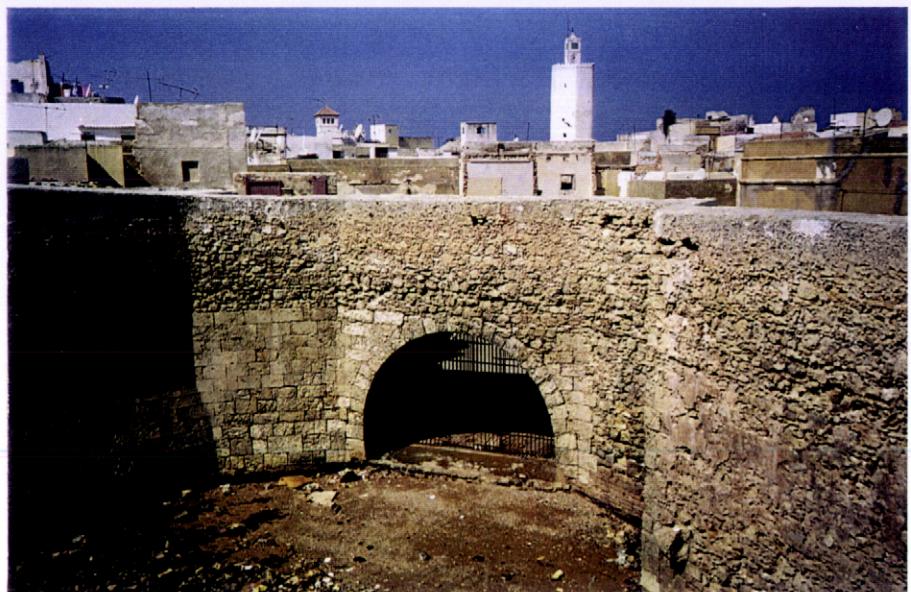
FOTO 139 Zona da calheta, na fachada Nascente/marítima – Setembro de 2000.

Nas zonas em que o reboco desapareceu é possível observar o interior das alvenarias. Podemos constatar que as zonas superiores são constituídas por alvenaria de pedra irregular, enquanto as zonas junto à base são constituídas por alvenarias de pedra aparelhada, o que confere uma boa resistência ao conjunto. Nesta fachada as alvenarias de pedra aparelhada são predominantemente constituídas por pedra com a dimensão aproximada de quarenta centímetros de altura por setenta de comprimento.

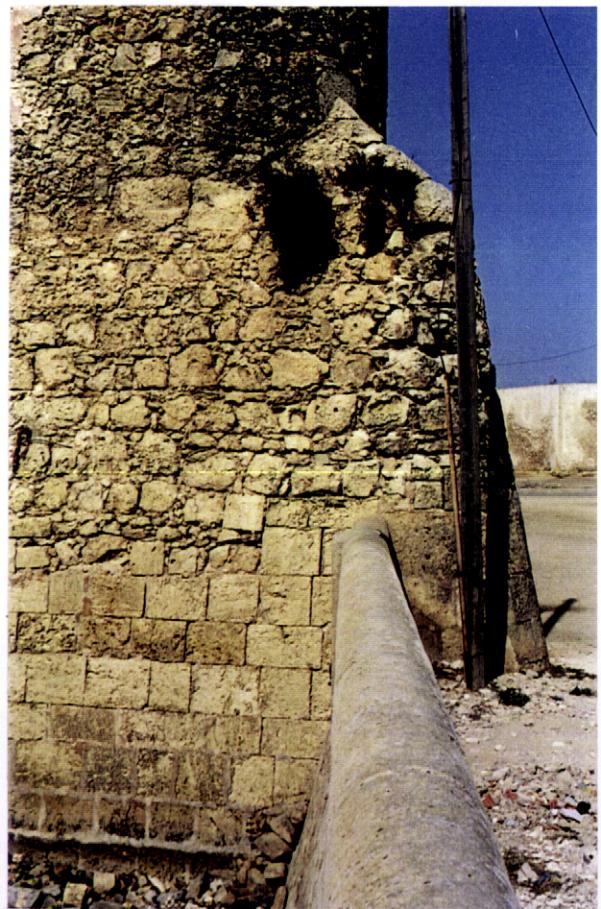
FOTO 140 Zona do cunhal do Baluarte de São Sebastião – Setembro de 2000.

A alvenaria de pedra irregular é construída intercalando camadas horizontais de pedras de maiores dimensões, com alturas na ordem dos vinte e dois centímetros, com camadas de pedra de pouca altura, à volta dos sete centímetros.

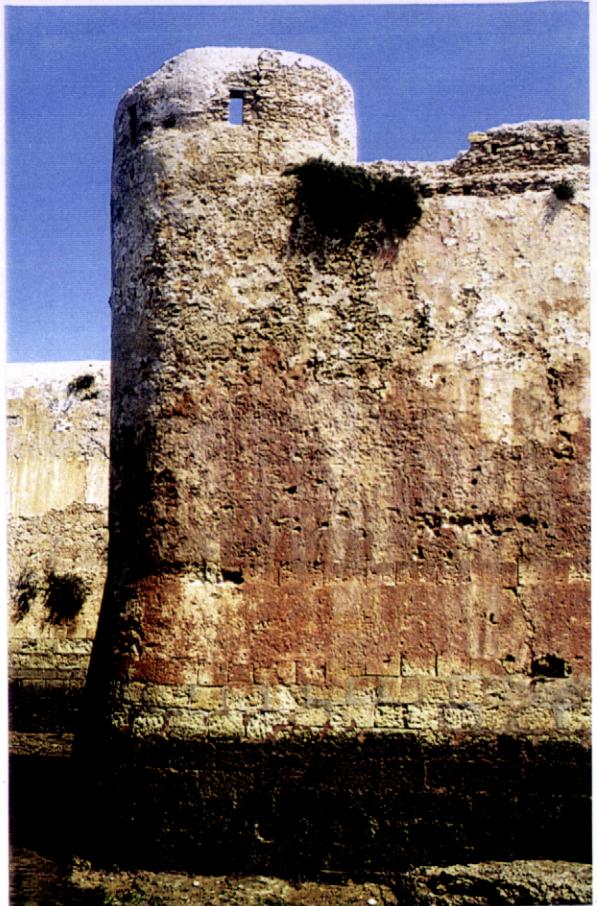
Os rebocos do tipo A², visíveis na fachada Nascente/marítima e na fachada Sul, encontram-se relativamente degradados, apresentando zonas com inúmeras pequenas lacunas e zonas em que desapareceu por completo. No entanto, é de notar que as áreas de reboco ainda existente apresentam grande solidez (*fot. 149 a 152*).

FOTO 149 Argamassas de revestimento no Baluarte do Anjo – Setembro de 2000.
Os rebocos do tipo A revelam boa coesão, embora apresentem muitos orifícios e pequenas lacunas.

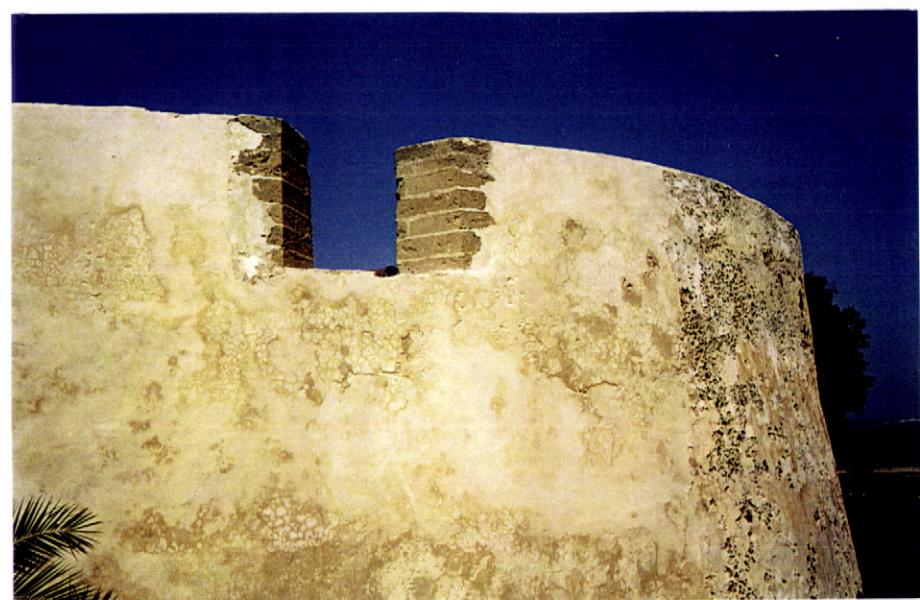
Para além desta forma de degradação, este tipo de reboco parece adequado à fortificação, enquadrando-se bem no conjunto.

FOTO 156 Argamassas de revestimento no Baluarte do Anjo – Setembro de 2000.
Os rebocos do tipo C foram realizados à base de cal branca em pedra, extinta com a areia em traço. Possuem coloração amarelada e um acabamento liso. O facto de serem rebocos muito "macios" torna-os alvo da realização de inscrições. Para além desta forma de degradação, este tipo de reboco parece adequado à fortificação, enquadrando-se bem no conjunto.

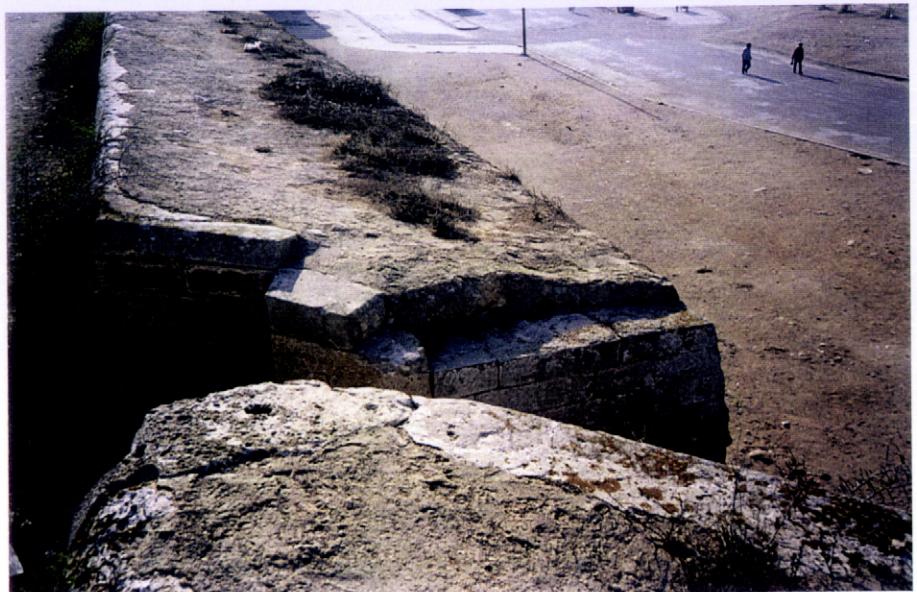
Encontram-se numerosas lacunas de elementos de pedra aparelhada em canhoneiras (*fot. 167 a 169*), escadas (*fot. 165*) e cantarias de portas (*fot. 164*). Entre as visitas realizadas em Julho de 1999 e a visita de Setembro de 2000, verificou-se um substancial agravamento desta situação. A existência de lacunas em canhoneiras acontece sobretudo nas fachadas Norte e Sul. Este tipo de degradação tem origem, aparentemente, em acções de vandalismo, o que deve ser travado com urgência, tanto mais que corresponde à degradação de elementos que podemos considerar como sendo dos mais antigos na fortificação.

FOTO 167 Canhoneira na cortina Norte – Setembro de 2000.

Verifica-se a existência de numerosas lacunas de elementos de pedra aparelhada em canhoneiras. Esta degradação deve-se aparentemente a acções de vandalismo. O acelerar deste tipo de degradação deve ser travado com urgência, tanto mais que ele corresponde à degradação de elementos que consideramos pertencentes à fortificação original.

- A limpeza de todo o conjunto, evitando a acumulação de lixos;
- O arranque de ervas e todo o tipo de vegetação existente;
- A consolidação de elementos construtivos que se encontrem soltos com argamassas de cal e areia;
- O preenchimento de todas as lacunas que se encontrem em risco de soltar novos elementos;

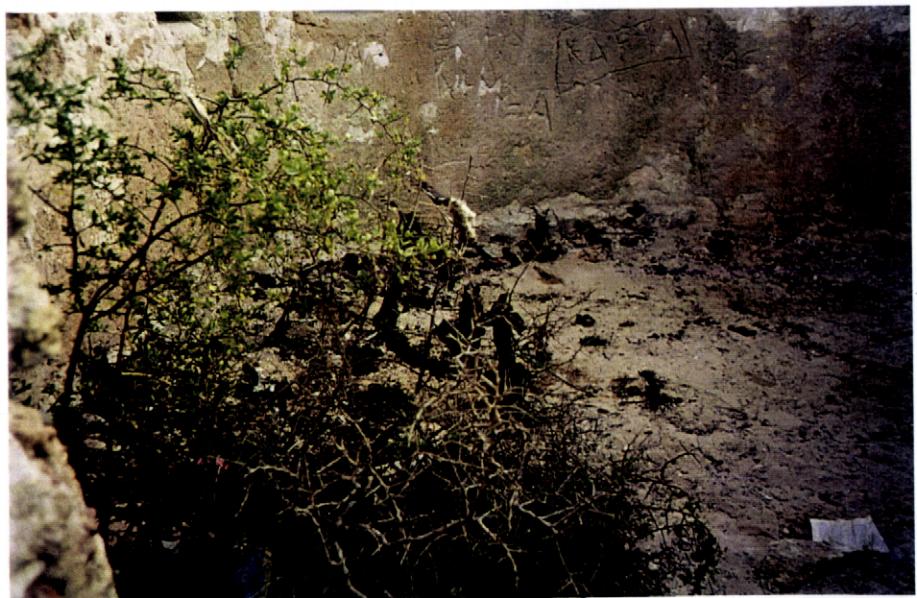
Outro factor de poluição importante tem a ver com os excrementos e urina dos habitantes das zonas envolventes (*fot. 173*). De facto, muitas das habitações próximas, nomeadamente na zona a Norte da fortificação, não possuem instalações sanitárias, pelo que os seus habitantes utilizam, para essas funções, as zonas mais recatadas no exterior da fortificação. Este tipo de degradação é mais visível em zonas menos acessíveis da fortificação, como sejam, a zona junto à Porta da Traição e ao Baluarte de Santo António, assim como os próprios interiores dos baluartes.

FOTO 173 Poluição junto ao Baluarte de Santo António, na zona da Porta da Traição – Setembro de 2000.
Excrementos e urina dos habitantes das zonas próximas. Muitas das habitações próximas, nomeadamente a Norte da fortificação, não possuem instalações sanitárias, e os seus habitantes utilizam para essas funções zonas recatadas no exterior da fortificação.

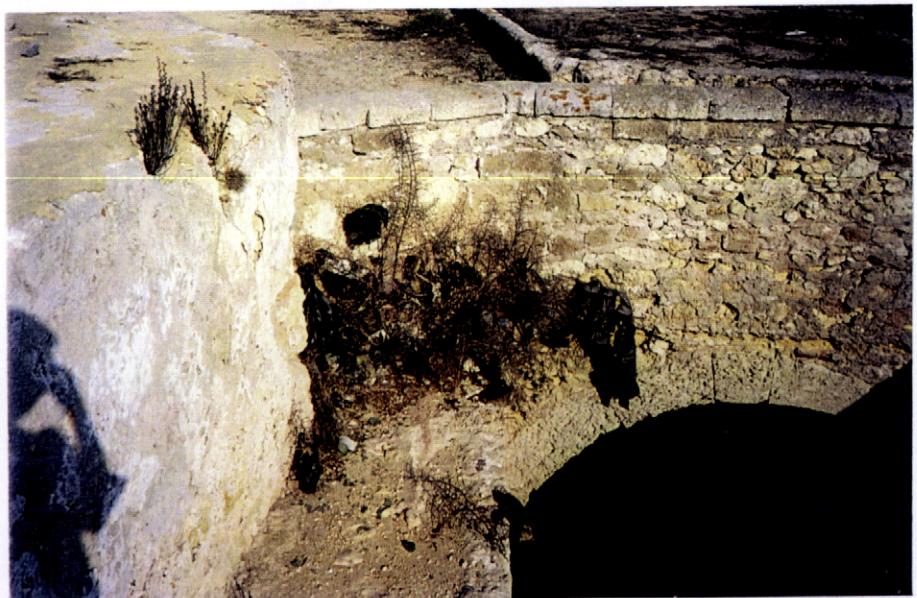
De notar ainda o acumular de lixos domésticos em deterioração junto ao recinto. Estes lixos provêm das habitações vizinhas, a Norte da fortificação, e das próprias habitações do interior da *Cité Portugaise*. A fachada Norte, junto à Porta dos Bois, e a fachada Nascente/marítima, na zona da Porta do Mar, são duas áreas que servem normalmente como vazadouro de detritos e onde podemos encontrar constantemente grande quantidade de lixos domésticos em decomposição. Este tipo de degradação pode-se ainda encontrar no interior dos baluartes (*fot. 174 e 175*).

Os lixos em decomposição, os excrementos e a urina contribuem para a degradação do imóvel e conferem-lhe um ar de abandono e desleixo. De facto, para além do seu aspecto desagradável, eles permitem o aumento do número de sais transportados pela água o que tem implicações nefastas para as alvenarias. Produzem ainda um cheiro intenso que afasta os visitantes destas partes da fortaleza. No que respeita aos interiores dos baluartes, esta situação é particularmente grave, atingindo o mau cheiro um nível difícil de suportar.

FOTO 174 Poluição no Baluarte do Anjo – Setembro de 2000.
Acumulação de lixos em deterioração um pouco por todo o recinto da fortificação. Os lixos em decomposição, os excrementos e urina contribuem para a degradação do imóvel, conferindo-lhe um ar de abandono e desleixo. Para além do seu aspecto desagradável eles permitem o aumento do número de sais transportados pela água com implicações nefastas para as alvenarias.

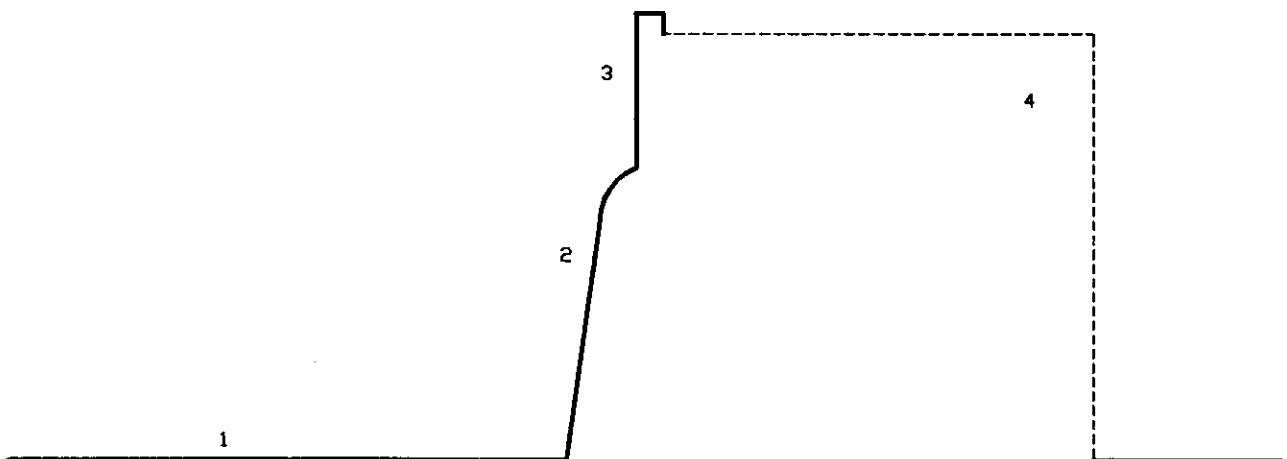
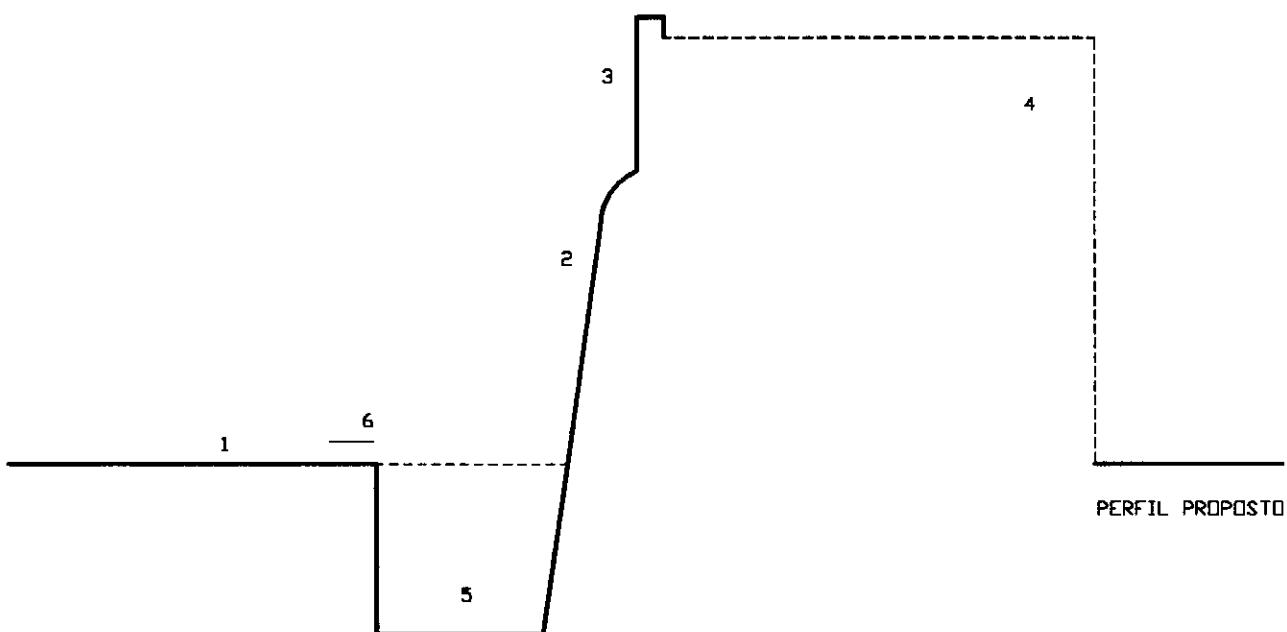
DES. 65 - FORTALEZA DE MAZAGÃO
PERFIS ESQUEMÁTICOS DA CORTINA NORTE
PERFIL EXISTENTE E PERFIL PROPOSTO

- 1 NIVEL DA ENVOLVENTE
- 2 CORTINA - ZONA DE CONSTRUÇÃO ORIGINAL
- 3 CORTINA - ZONA DE ACRESCENTO
- 4 EDIFÍCIO ENCOSTADO À MURALHA
- 5 FOSSO DE LARGURA REDUZIDA
- 6 PROTECÇÃO

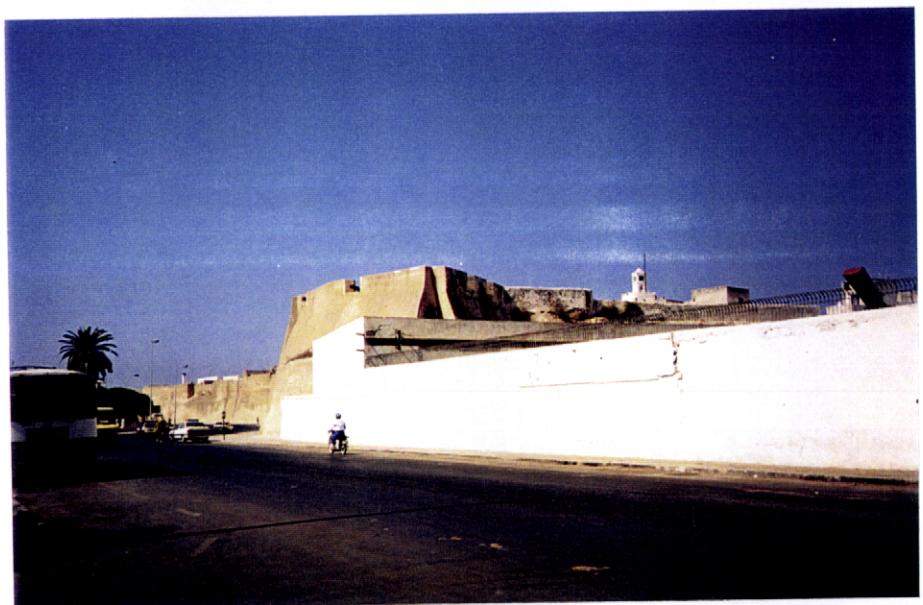
FOTO 176 Zona envolvente da fortaleza, a Sul – Setembro de 2000.
Deverá ser realizada a remodelação urbana da área em frente à fachada Sul que se encontra hoje, em grande parte, desaproveitada. Deverá ser considerada a hipótese de libertar esta área em relação às das suas funções portuárias, transformando-a num espaço de vivência da cidade. Deste modo, será restabelecida a ligação entre a cidade e o mar assim como o contacto visual com a fachada Sul, numa das mais interessantes vistas do conjunto.

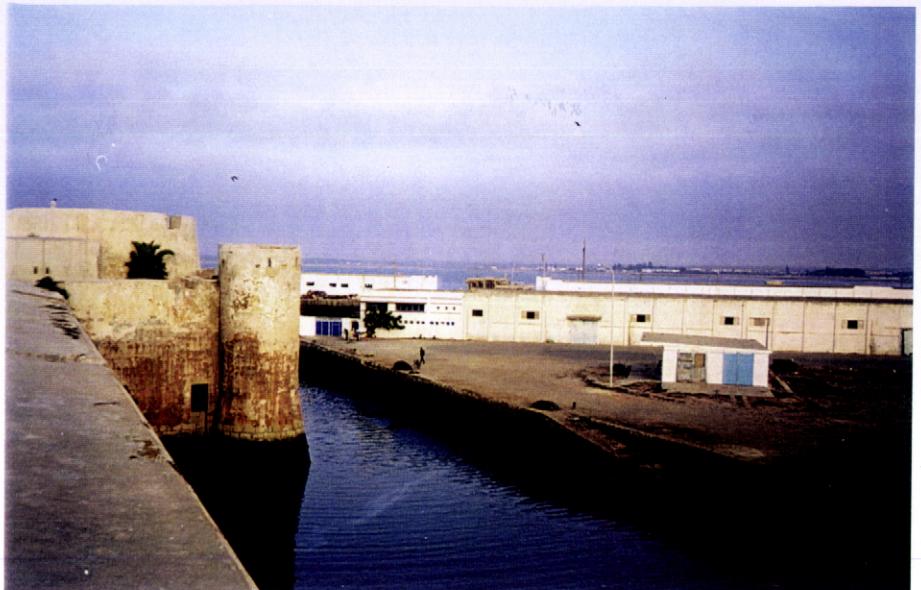
FOTO 178 Baluarte do Santo Espírito – Setembro de 2000.
Deverá igualmente ser considerada a demolição do conjunto de edifícios que se encontram construídos junto ao Baluarte do Santo Espírito.
