Conservação e Recuperação  
de Monumentos Megalíticos  
nos 30 anos da re-ereção do  
**Menhir da Meada**

Seminário Internacional  
Castelo de Vide  
Livro de Atas

# ANASTILOSE DE MONUMENTOS MEGALÍTICOS NO NORTE DO ALENTEJO E EXTREMADURA ESPANHOLA

Jorge de Oliveira(\*)

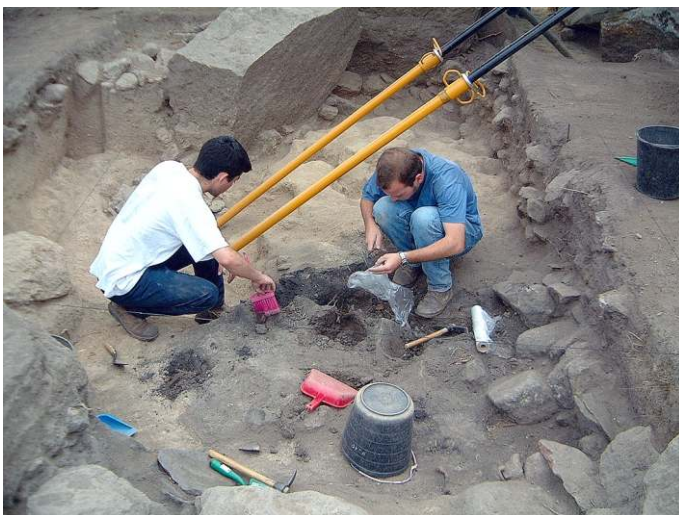
Anta da Soalheira (Alter do Chão). Escavação

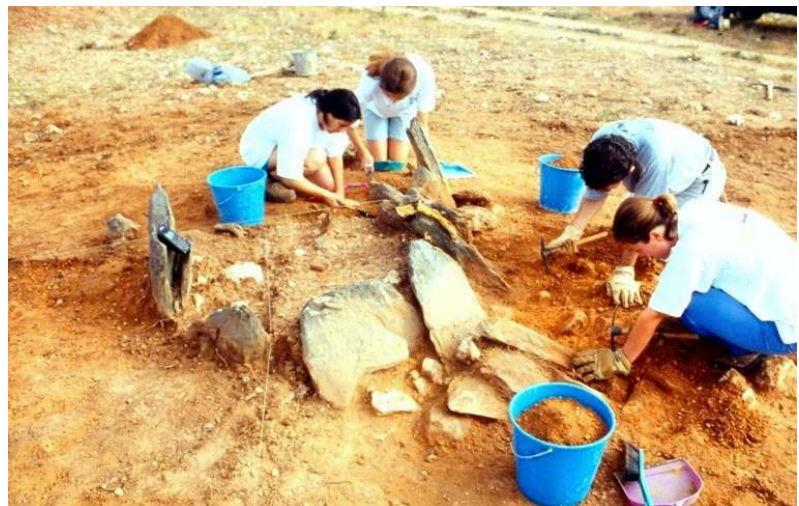
Desde a nossa identificação deste monumento a comunidade rural sempre nos disse que se tratava dum "hornillo" feito pelos portugueses que no seu interior confeccionavam as refeições na época da ceifa. Na verdade, assim que iniciámos a remoção dos esteios tombados para o interior identificámos várias camadas de cinza e fragmentos dum "prato ratinho". Só a maior profundidade conseguimos identificar materiais líticos neolíticos, contemporâneos, portanto, da construção do pequeno sepulcro.

Dólmen da Eira dos Guardas – Cedillo – Escavação

A reabilitação do monumento resumiu-se à colocação na posição original dos pequenos esteios nos seus alvéolos sendo compactados por terra crivada e ao preenchimento do espaço funerário também por terra crivada. Por fim carregámos para junto do monumento os blocos de quartzo que se dispersavam para lá da área da mamoa.

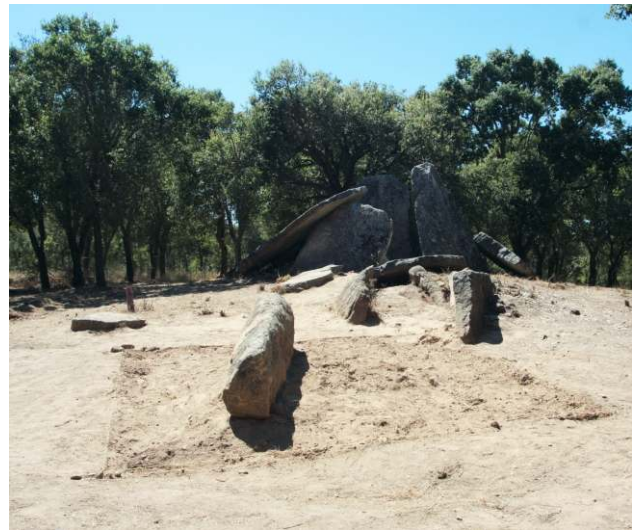
O menhir dos Saragonheiros porque se encontrava incorporado na estrutura do corredor do dólmen, com o mesmo nome, obrigou a uma escavação integral da área envolvente por forma a avaliar se o seu alvéolo original deste menhir se encontrava nas imediações, o que não se veio a registar. Vejamos agora, mais pormenorizadamente, os trabalhos desenvolvidos na reabilitação de dois dos menhires mais significativos desta região e que permitiram datá-los, o Menhir da Meada e o Menhir do Patalou.

Menhir dos Saragonheiros (Nisa) – escavação

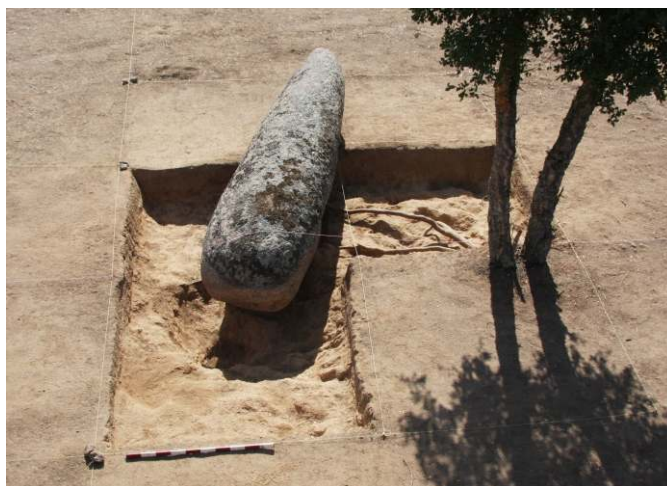
considerava como aceitável que era a muito maior anterioridade dos menhires isolados em relação aos dólmenes. Efetuada a escavação havia que reerguer o menhir no alvéolo original. Contudo, porque o solo atual apresenta uma potência significativamente inferior ao que existiria nos inícios do 5º milénio antes de Cristo, haveria que aprofundar e, por esse motivo destruir o registo do alvéolo original para se obter uma fossa que sustentasse de pé e em segurança os 4 metros de altura deste monumento. Por outro lado, junto ao alvéolo original encontra-se uma sobreira cujas raízes invadiram toda a área. Para reerguermos o menhir no mesmo local seríamos obrigados a abater a árvore que é uma das espécies protegidas pela lei portuguesa. Assim, para evitar a destruição do alvéolo original e o abate da sobreira, optámos por reerguer o menhir a seis metros para norte do local original, colocando-se nesse sítio um pequeno marco granítico que informa o posicionamento primitivo do monumento. Para a reimplantação do menhir procedeu-se à abertura duma fossa com 80 centímetros de profundidade, que corresponde à extensão da porção do monólito que originalmente estava inclusa na terra e que nos foi possível detetar pela análise do desgaste da superfície do menhir que estava em contacto como o solo.

Menhir do Patalou (Nisa) – identificação do alvéolo

Durante a escavação percebemos que para a fixação original do menhir apenas foi utilizada, no interior do alvéolo argila compactada sem recurso a qualquer calço de pedra. Assim, na nova reimplantação socorremo-nos apenas de pó de pedra recolhido numa pedreira próxima, compactado com auxílio de água. Ficou, assim, reerguido o Menhir do Patalou, junto do qual se montou um painel explicativo para informação de todos os que quiserem visitar o monumento.

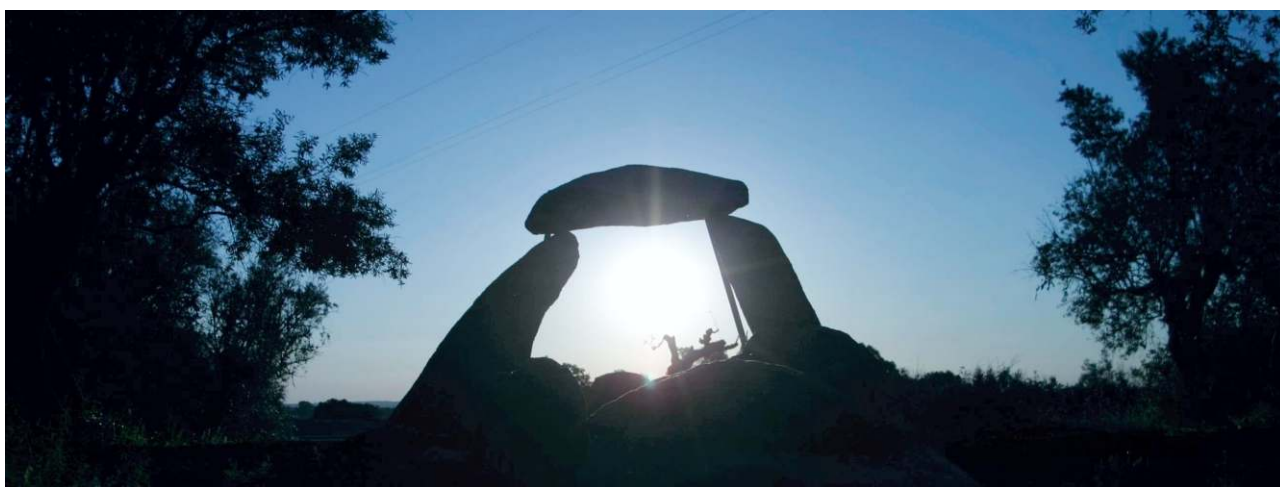
Anta da Soalheira (Alter do Chão) – após a sua recuperação
