autor
Arq. Paisagista Francisco Maia

Obra e Local
Bairro da Boa Esperança

Designação
Pavimentos
Especialidade
Arquitetura Paisagista
Projecto
Projeto de Execução

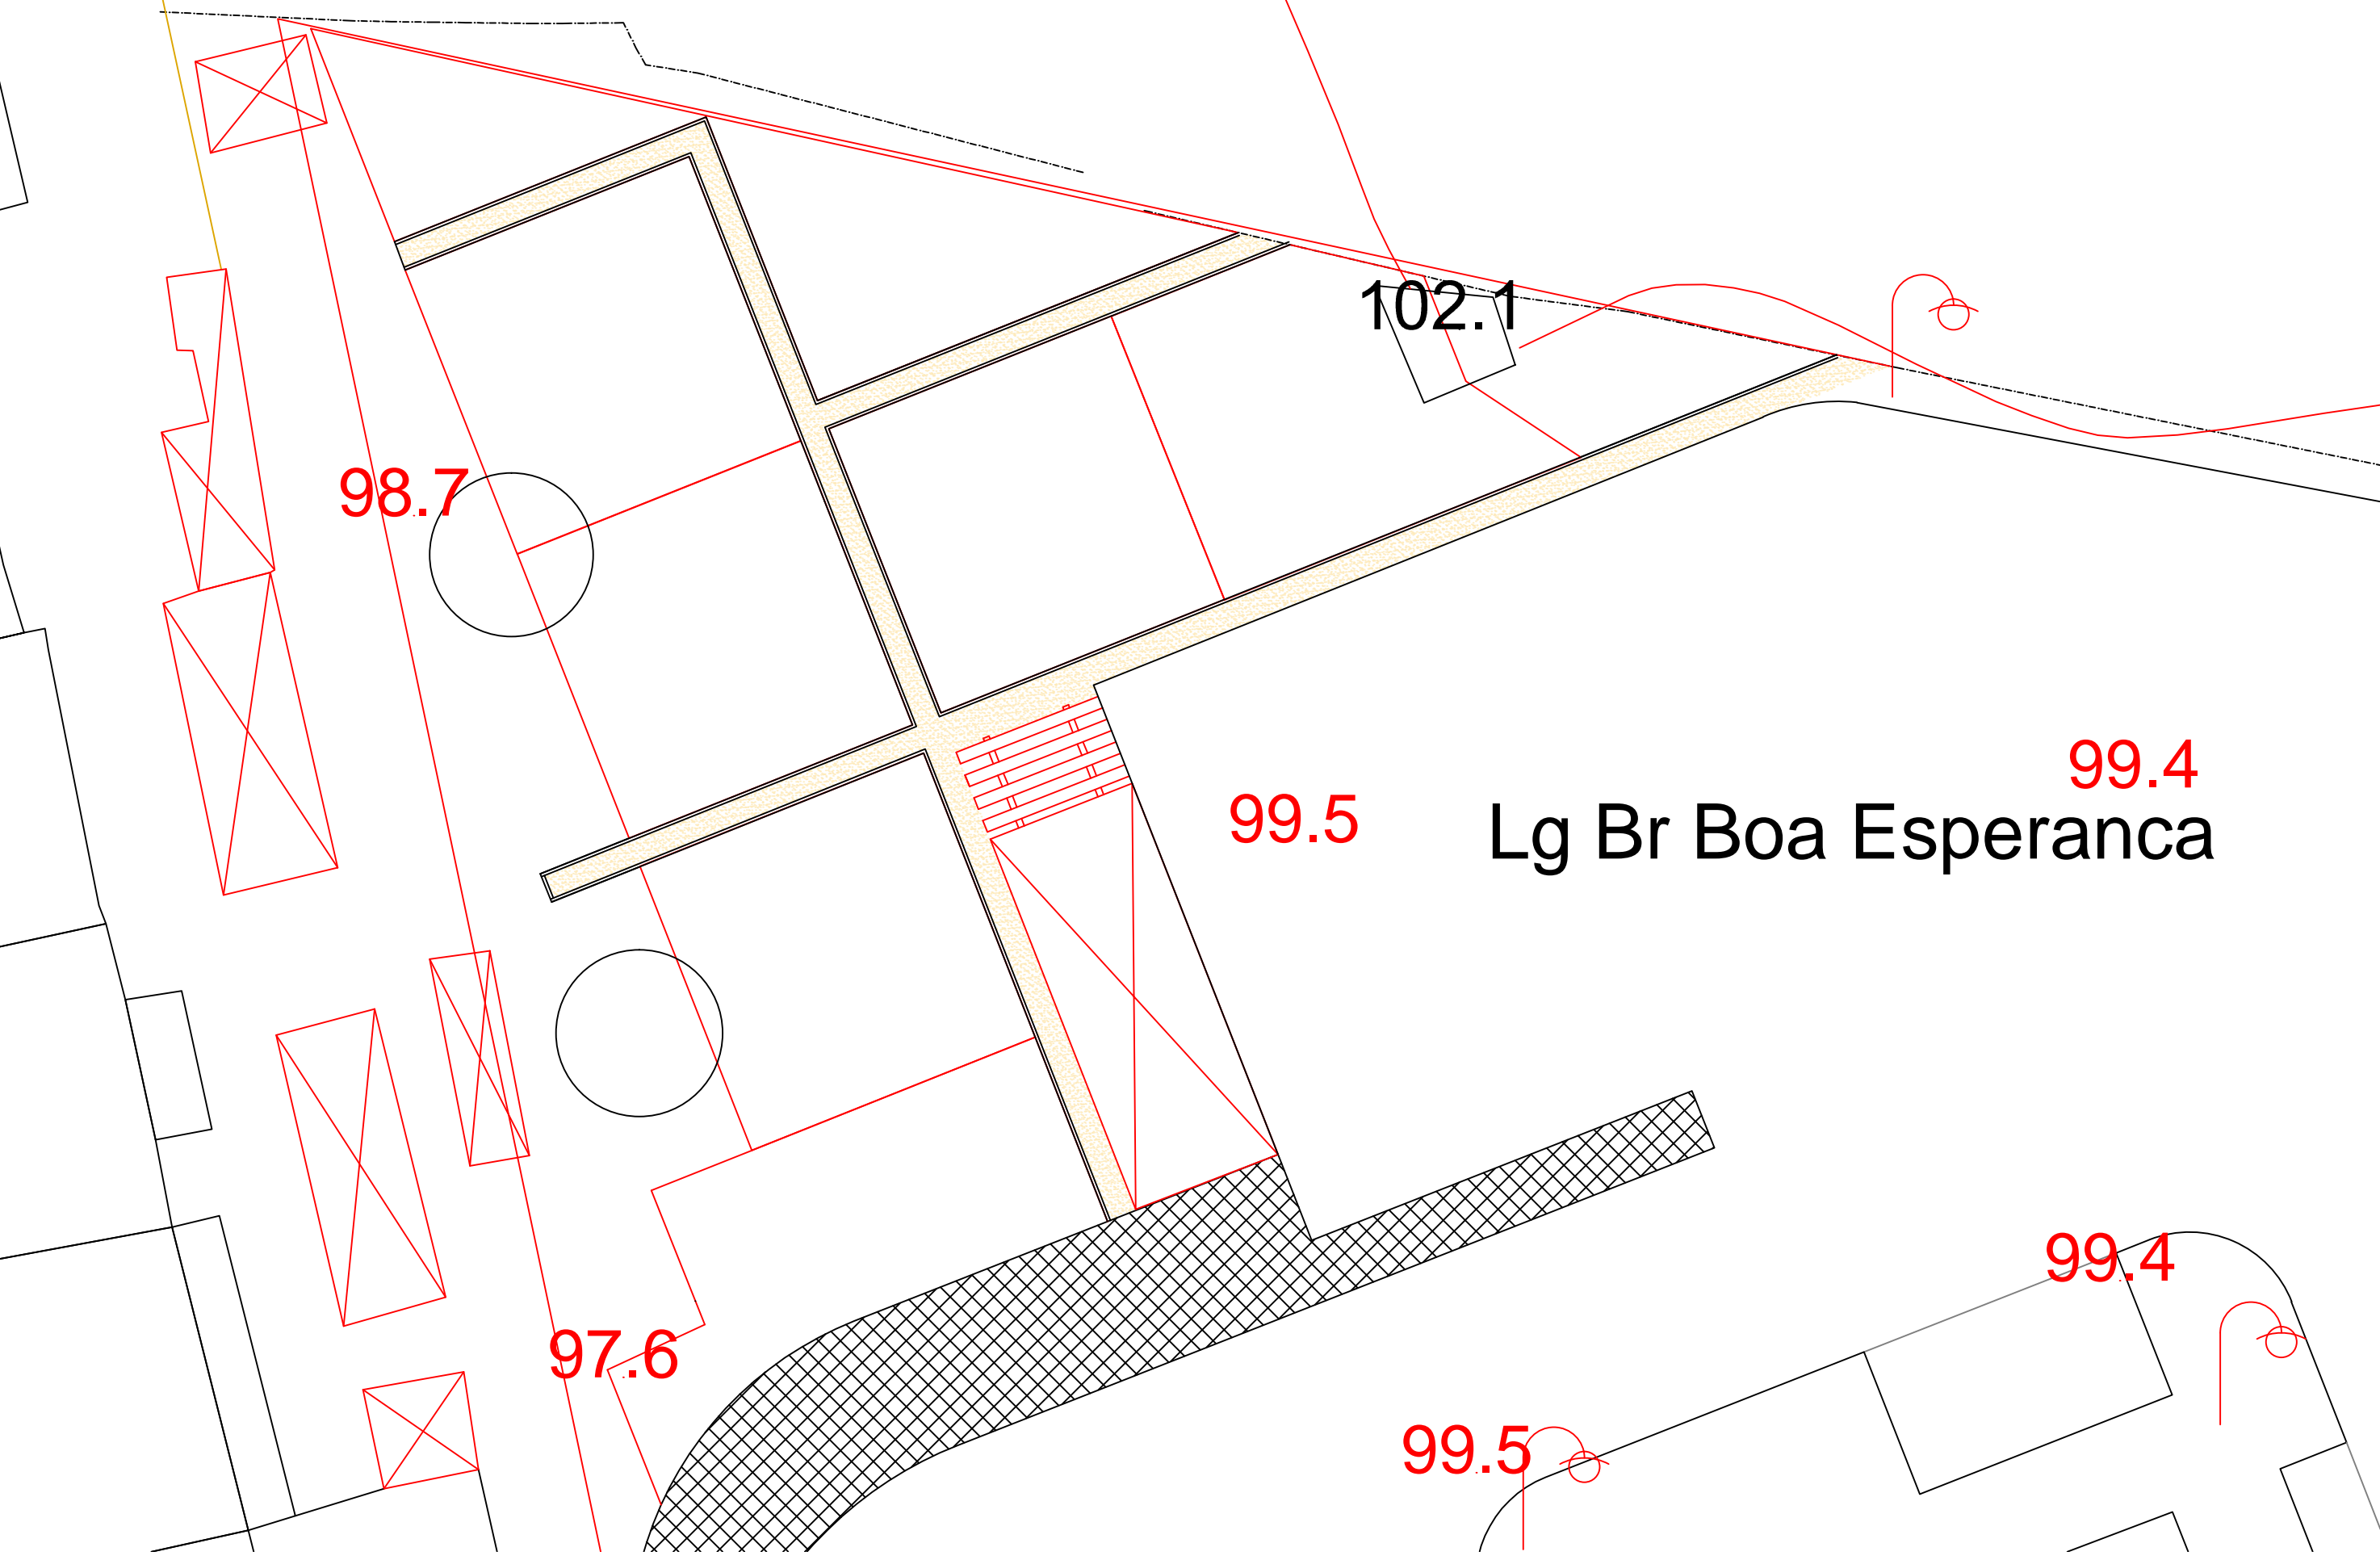
Anexo
40

Pavimento Grevilha 2
-

Pavimento blocos de betão cinza
-

Lancil tronco de madeira tratada em autoclave diâm. 10cm
